Assunto: RAAC de Sapiranga – Processo nº 056/2022.

RELATÓRIO DE AJUSTAMENTO DE AÇÃO E CONDUTA – RAAC

Referência: Relatório Técnico de Fiscalização nº 056/2022
Município de Sapiranga - Vistoria realizada nos dias 06 e 07/04/2022

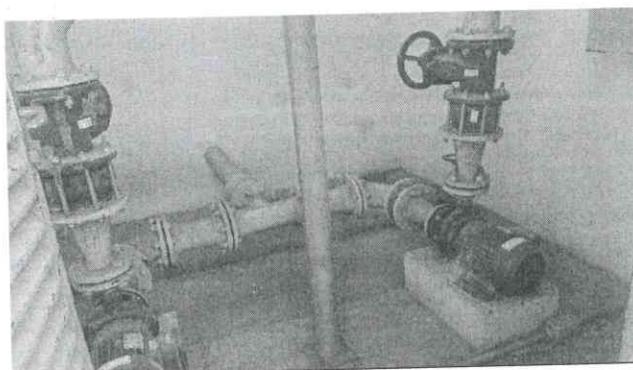
NC	CÓDIGO DA NC	UNIDADE	EBA 04 (EBA Liberdade)
10	2.8	CONSTATAÇÃO	Havia um cobertor no interior da casa de bombas, indicando que possivelmente pessoas não autorizadas acessaram o local.
GRUPO	PRAZO	NÃO CONFORMIDADE	Acúmulo de resíduos em local inapropriado e/ou armazenamento inadequado.
2	90 dias	OBSERVAÇÃO	-

MANIFESTAÇÃO DA CORSAN: Em conformidade. Foi retirado o cobertor e fechado.

Ação	Prazo previsto
Concluído.	Concluído.

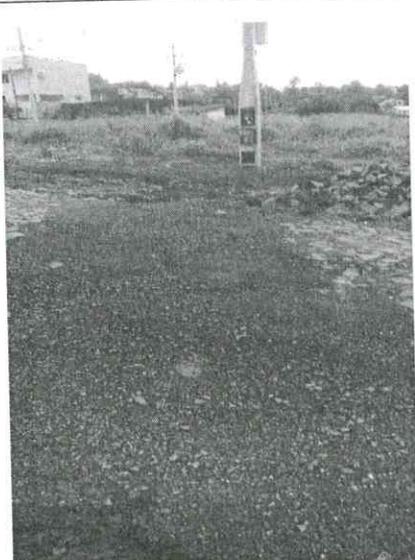
NC	CÓDIGO DA NC	UNIDADE	EBA 05 (Colina)
12	2.8	CONSTATAÇÃO	Verificou-se a presença de materiais depositados e água acumulada no entorno da estrutura da bomba, contribuindo para proliferação de vetores.
GRUPO	PRAZO	NÃO CONFORMIDADE	Não isolar a área dando condição ao acesso de pessoas não-autorizadas e sem garantir bom estado de limpeza do local.

2	365 dias	OBSERVAÇÃO	-
<p>MANIFESTAÇÃO DA CORSAN: Em conformidade. Foi realizado a remoção dos materiais e água acumulada.</p> <p>PLANO DE AÇÃO: Desnecessário.</p>			
Ação		Prazo previsto	
Concluído.		Concluído.

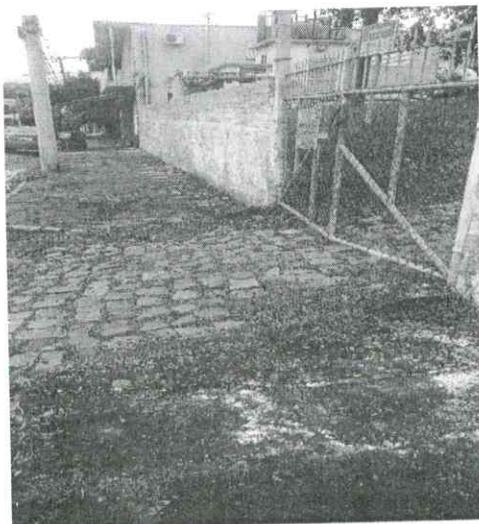
NC	CÓDIGO DA NC	UNIDADE	EBA 12
13	2.8	CONSTATAÇÃO	Na entrada da EBA 12 havia diversos resíduos acumulados.
GRUPO	PRAZO	NÃO CONFORMIDADE	Acúmulo de resíduos em local inapropriado e/ou armazenamento inadequado.
2	90 dias	OBSERVAÇÃO	-
<p>MANIFESTAÇÃO DA CORSAN: Em conformidade. Foi realizada a remoção dos resíduos.</p> <p>PLANO DE AÇÃO: Desnecessário.</p>			
Ação		Prazo previsto	
Concluído.		Concluído.

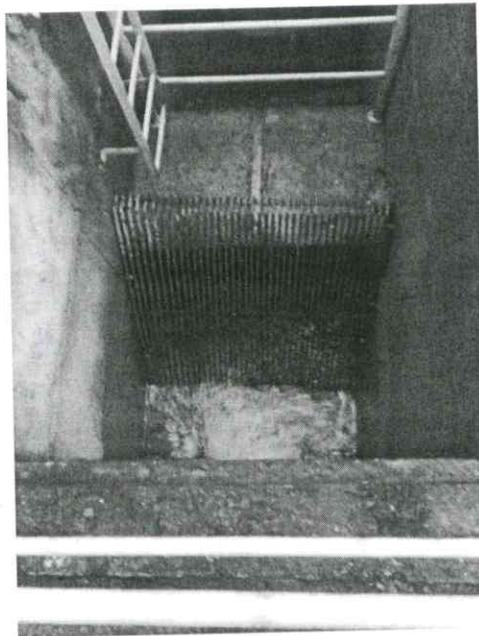
NC	CÓDIGO DA NC	UNIDADE	EBE 01
19	4.8	CONSTATAÇÃO	Grande quantidade de materiais acumulados na grade de retenção.
GRUPO	PRAZO	NÃO CONFORMIDADE	Falta de conservação e manutenção preventiva de unidade.
2	180 dias	OBSERVAÇÃO	-

MANIFESTAÇÃO DA CORSAN: Em conformidade. Foi realizada a remoção dos materiais acumulados.

Ação	Prazo previsto
Concluído.	Concluído.

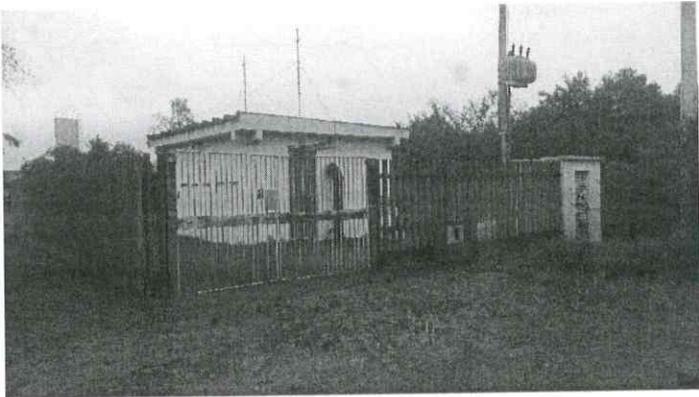
NC	CÓDIGO DA NC	UNIDADE	EBE 02				
21	4.8	CONSTATAÇÃO	No local constatou-se a necessidade de corte da vegetação.				
GRUPO	PRAZO	NÃO CONFORMIDADE	Não isolar a área dando condição ao acesso de pessoas não-autorizadas e sem garantir bom estado de limpeza do local.				
2	365 dias	OBSERVAÇÃO	-				
<p>MANIFESTAÇÃO DA CORSAN: Em conformidade. Foi realizada a limpeza no local.</p> <p>PLANO DE AÇÃO: Desnecessário.</p> <table border="1"> <thead> <tr> <th>Ação</th> <th>Prazo previsto</th> </tr> </thead> <tbody> <tr> <td>Concluído.</td> <td>Concluído.</td> </tr> </tbody> </table>

Ação	Prazo previsto	Concluído.	Concluído.
Ação	Prazo previsto						
Concluído.	Concluído.

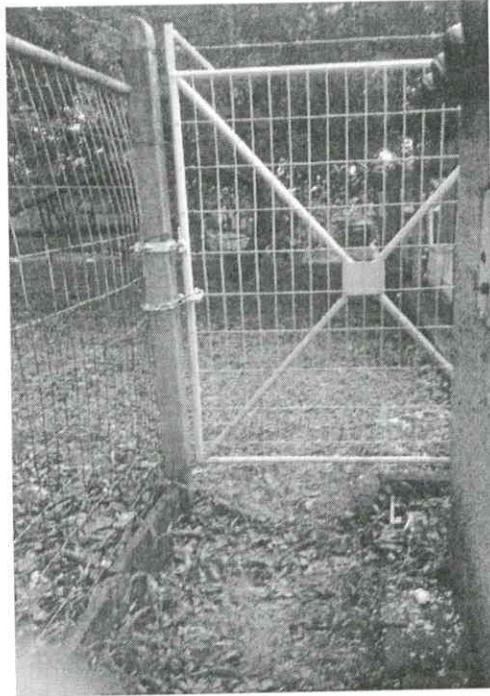
NC	CÓDIGO DA NC	UNIDADE	Tanque Séptico - Horizonte
25	5.4	CONSTATAÇÃO	O portão secundário de acesso à ETE não estava cadeado.
GRUPO	PRAZO	NÃO CONFORMIDADE	Não isolar a área dando condição ao acesso de pessoas não-autorizadas e sem garantir bom estado de limpeza do local.
2	365 dias	OBSERVAÇÃO	-
<p>MANIFESTAÇÃO DA CORSAN: Em conformidade. Foi inserido o cadeado.</p> <p>PLANO DE AÇÃO: Desnecessário.</p>			
Ação		Prazo previsto	
Concluído.		Concluído.

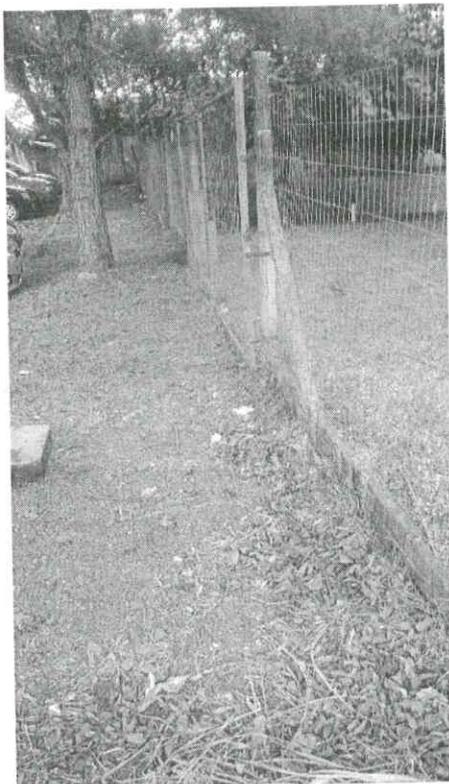
NC	CÓDIGO DA NC	UNIDADE	Tanque Séptico - Horizonte
26	5.19	CONSTATAÇÃO	Na entrada da ETE havia diversos resíduos de poda acumulados.
GRUPO	PRAZO	NÃO CONFORMIDADE	Acúmulo de resíduos em local inapropriado e/ou armazenamento inadequado.
2	90 dias	OBSERVAÇÃO	-
<p>MANIFESTAÇÃO DA CORSAN: Em conformidade. Foi removido o resíduo de poda.</p> <p>PLANO DE AÇÃO: Desnecessário.</p>			
Ação		Prazo previsto	
Concluído.		Concluído.

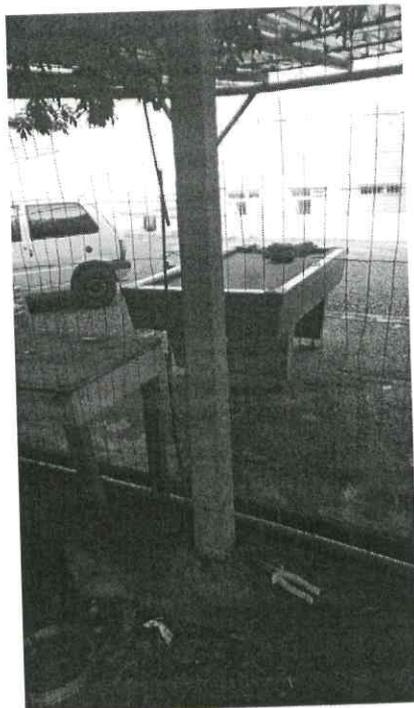
NC	CÓDIGO DA NC	UNIDADE	Tanque Séptico - Horizonte
27	5.4	CONSTATAÇÃO	Cercamento danificado e a altura do cercamento não impede a entrada de pessoas não autorizadas.
GRUPO	PRAZO	NÃO CONFORMIDADE	Não isolar a área dando condição ao acesso de pessoas não-autorizadas e sem garantir bom estado de limpeza do local.
2	365 dias	OBSERVAÇÃO	-
MANIFESTAÇÃO DA CORSAN: Em conformidade. A cerca foi ajustada.			
PLANO DE AÇÃO: Desnecessário.			
Ação		Prazo previsto	
Concluído.		Concluído.

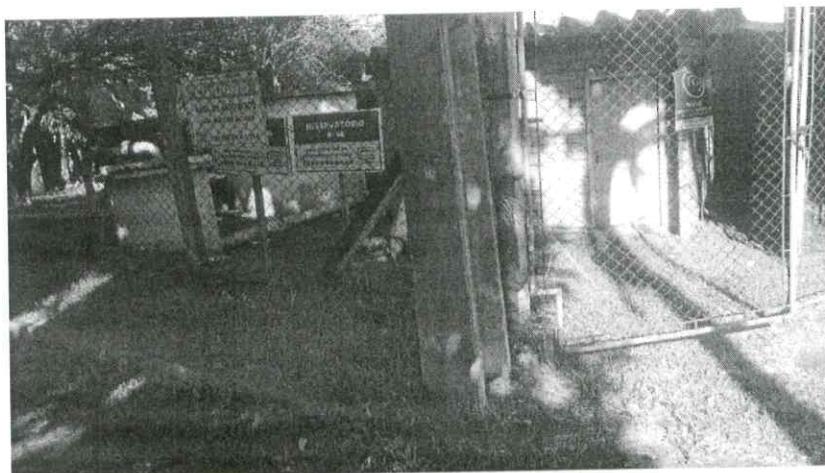
NC	CÓDIGO DA NC	UNIDADE	R-15
40	6.12	CONSTATAÇÃO	Presença de resíduos de poda depositados na entrada do reservatório.
GRUPO	PRAZO	NÃO CONFORMIDADE	Acúmulo de resíduos em local inapropriado e/ou armazenamento inadequado.
2	90 dias	OBSERVAÇÃO	-

MANIFESTAÇÃO DA CORSAN: Em processamento. Vamos remover a poda na entrada do reservatório.

Ação	Prazo previsto
Remover a poda.	Agosto/2022.

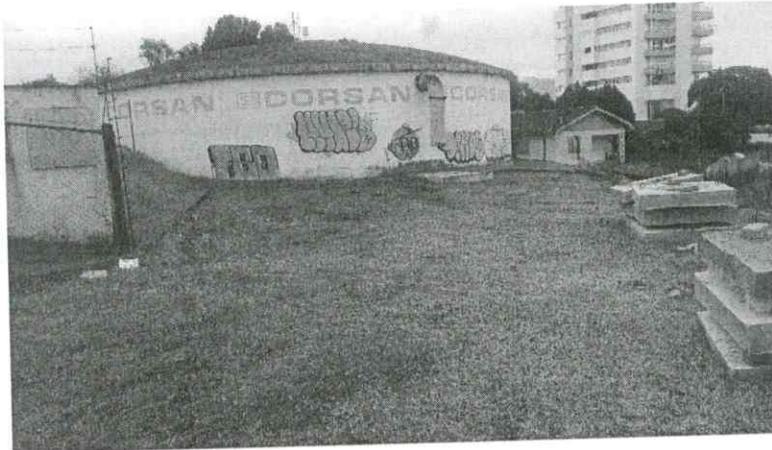
NC	CÓDIGO DA NC	UNIDADE	R-16A
43	6.12	CONSTATAÇÃO	Manter as tubulações armazenadas de forma organizada.
GRUPO	PRAZO	NÃO CONFORMIDADE	Acúmulo de resíduos em local inapropriado e/ou armazenamento inadequado.
2	90 dias	OBSERVAÇÃO	-
<p>MANIFESTAÇÃO DA CORSAN: Em conformidade. Foi removido as tubulações armazenadas no R-16A.</p> <p>PLANO DE AÇÃO: Desnecessário.</p>			
Ação		Prazo previsto	
Concluído.		Concluído.

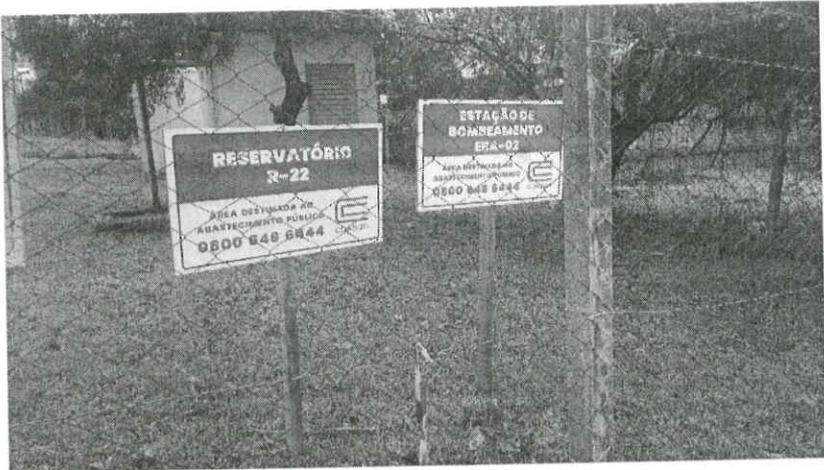
NC	CÓDIGO DA NC	UNIDADE	R22
55	6.12	CONSTATAÇÃO	Excesso de vegetação na área do reservatório.
GRUPO	PRAZO	NÃO CONFORMIDADE	Não isolar a área dando condição ao acesso de pessoas não-autorizadas e sem garantir bom estado de limpeza do local.
2	365 dias	OBSERVAÇÃO	-
<p>MANIFESTAÇÃO DA CORSAN: Em conformidade. Foi realizada a limpeza do local.</p> <p>PLANO DE AÇÃO: Desnecessário.</p>			
Ação		Prazo previsto	
Concluído.		Concluído.

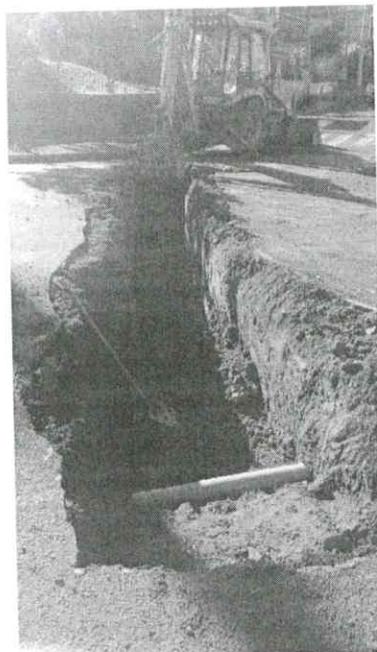
NC	CÓDIGO DA NC	UNIDADE	R-23
56	6.11	CONSTATAÇÃO	Acesso á área do R-23 é precária.
GRUPO	PRAZO	NÃO CONFORMIDADE	Falta de conservação e manutenção preventiva de unidade.
2	28/05/2022	OBSERVAÇÃO	TRANSFERIDA - NC apontada no Processo n. 029/2021
<p>MANIFESTAÇÃO DA CORSAN: Em processamento. O R-23 já foi realizada a interligação de rede, vide foto em anexo. Até o dia 27/06 será isolado definitivamente.</p>

Ação	Prazo previsto
Desativar R-23.	27/06/2022.

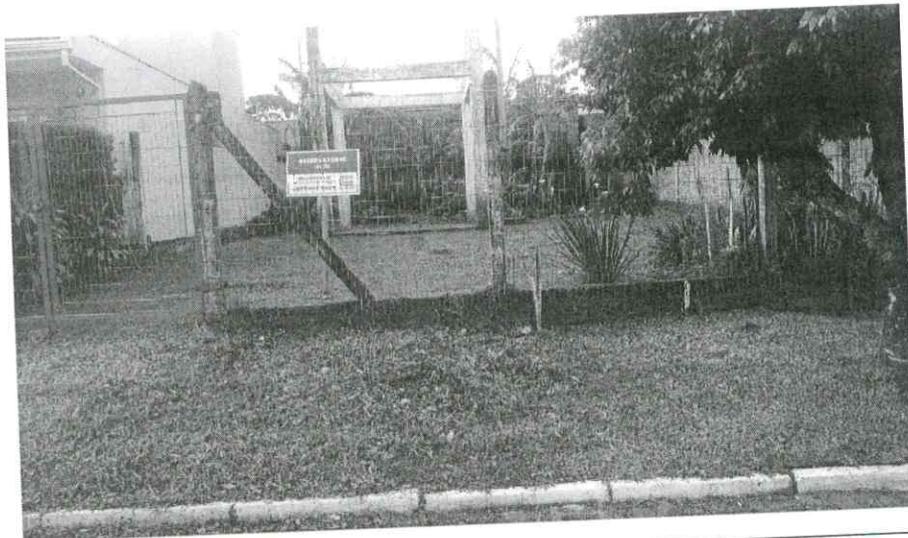
NC	CÓDIGO DA NC	UNIDADE	R-25				
61	6.11	CONSTATAÇÃO	Falta grelhas nas câmaras de manobra.				
GRUPO	PRAZO	NÃO CONFORMIDADE	Não proporcionar a segurança das edificações e dos operadores				
2	28/05/2022	OBSERVAÇÃO	TRANSFERIDA - NC apontada no Processo n. 029/2021				
<p>MANIFESTAÇÃO DA CORSAN: Em processamento. Informamos que estamos tendo muitas demandas envolvendo o contrato de caldeiraria. Nesse sentido, a contratada não tem mão de obra suficiente para atender todas demandas ao mesmo tempo. Mesmo assim, iremos atender as demandas relacionadas a caldeiraria, e essa demanda já está no cronograma para atendimento.</p> <p>PLANO DE AÇÃO: Desnecessário.</p> <table border="1"> <thead> <tr> <th>Ação</th> <th>Prazo previsto</th> </tr> </thead> <tbody> <tr> <td>Instalar grelha.</td> <td>30/08/2022.</td> </tr> </tbody> </table>				Ação	Prazo previsto	Instalar grelha.	30/08/2022.
Ação	Prazo previsto						
Instalar grelha.	30/08/2022.

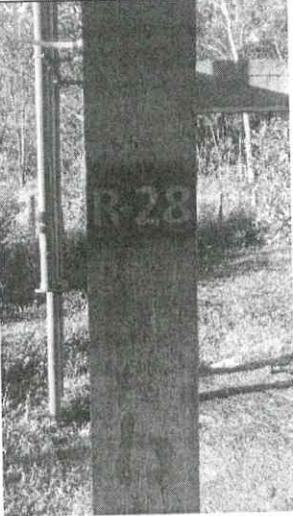
NC	CÓDIGO DA NC	UNIDADE	R-28
63	6.1	CONSTATAÇÃO	Ausência de placa de identificação.
GRUPO	PRAZO	NÃO CONFORMIDADE	Inexistência de placa de identificação do reservatório.
2	28/05/2022	OBSERVAÇÃO	TRANSFERIDA - NC apontada no Processo n. 029/2021
<p>MANIFESTAÇÃO DA CORSAN: Em conformidade. O reservatório está desativado sem previsão de retorno.</p> <p>PLANO DE AÇÃO: Desnecessário.</p>			
Ação		Prazo previsto	
Concluído.		Concluído.
