**Assunto: Relatório Técnico de Fiscalização – RTF de Fiscalização Regular 2023 em Igrejinha, Processo 063-P/2023.**

**RELATÓRIO DE AJUSTAMENTO DE AÇÃO E CONDUTA – RAAC**

**Referência: Relatório Técnico de Fiscalização nº 063-P/2023**  
Município de Igrejinha - Vistoria realizada no dia 04 e 05/04/2023

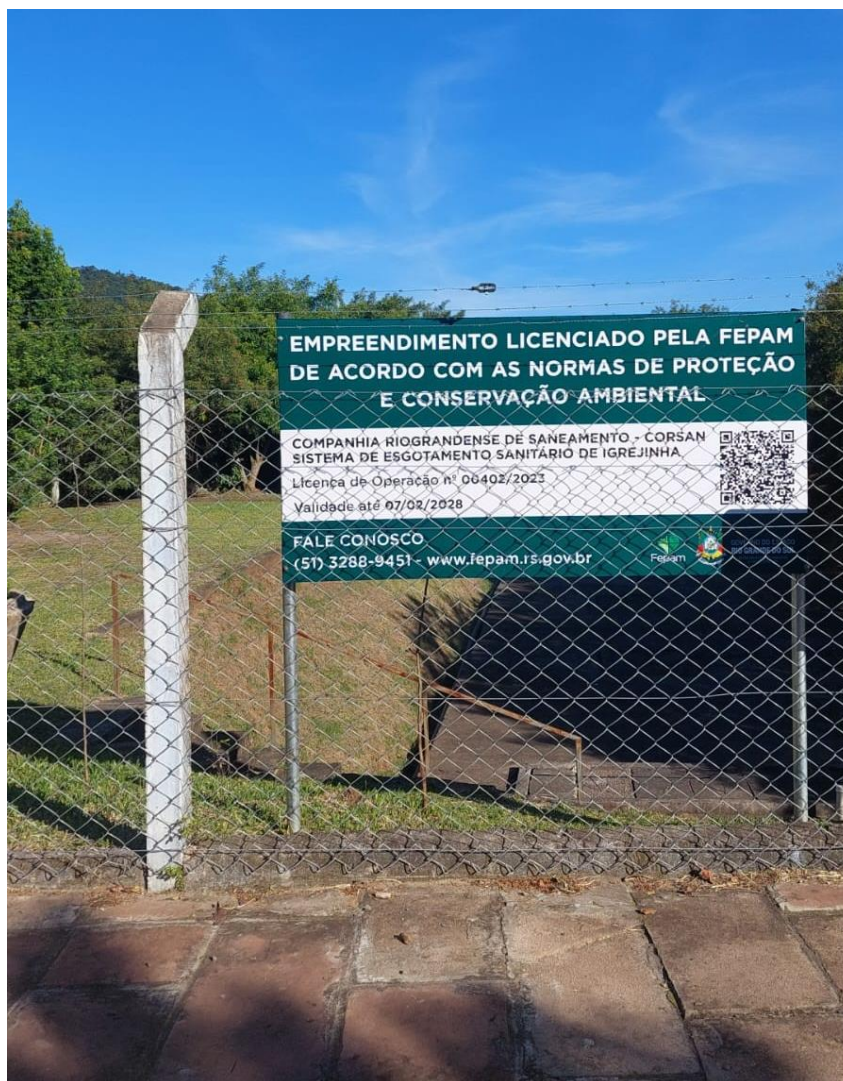
<b>NC</b>	<b>CÓDIGO DA NC</b>	<b>UNIDADE</b>	ETE COHAB
25	5.2	<b>CONSTATAÇÃO</b>	Placa da licença ambiental com data vencida.
<b>GRUPO</b>	<b>PRAZO</b>	<b>NÃO CONFORMIDADE</b>	Ausência de placa padrão da LO na entrada da ETE.
2	90 dias	<b>OBSERVAÇÃO</b>

**MANIFESTAÇÃO DA CORSAN:** Em conformidade. Placa padrão de publicidade da LO 402/2023 instalada na entrada da ETE Igrejinha conforme registro fotográfico a seguir.

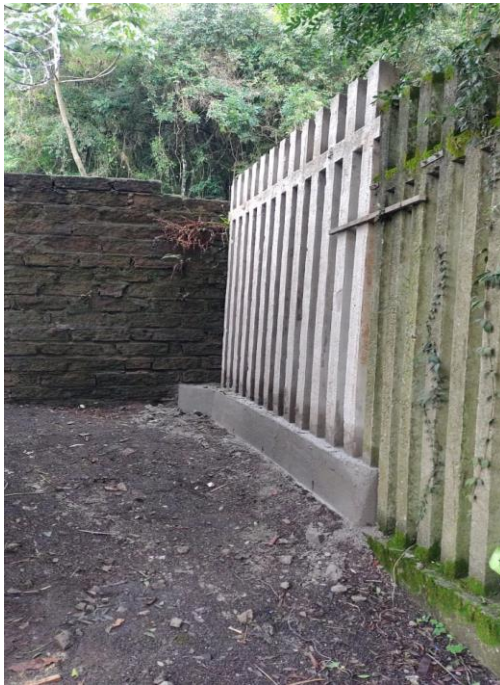
NC	CÓDIGO DA NC	UNIDADE	Booster 9 - Imigração
3	2.2	<b>CONSTATAÇÃO</b>	Gradil de concreto quebrado

<b>GRUPO</b>	<b>PRAZO</b>	<b>NÃO CONFORMIDADE</b>	Não isolar a área dando condição ao acesso de pessoas não autorizadas e sem garantir bom estado de limpeza do local.
2	17/06/2023	<b>OBSERVAÇÃO</b>	Transferência da NC 23 do TNC 057/2022

**MANIFESTAÇÃO DA CORSAN:** Em conformidade. Foi instalado.

<b>Ação</b>	<b>Prazo previsto</b>
Instalar gradil.	Concluído.

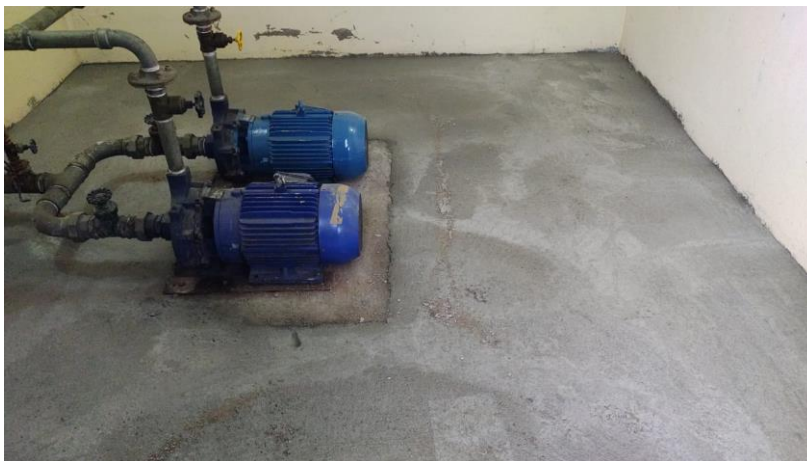
<b>NC</b>	<b>CÓDIGO DA NC</b>	<b>UNIDADE</b>	Booster 9 - Imigração
4	2.8	<b>CONSTATAÇÃO</b>	Buraco no piso da elevatória
<b>GRUPO</b>	<b>PRAZO</b>	<b>NÃO CONFORMIDADE</b>	Falta de conservação e manutenção preventiva da unidade.
2	17/06/2023	<b>OBSERVAÇÃO</b>	Transferência da NC 26 do TNC 057/2022

**MANIFESTAÇÃO DA CORSAN:** Em conformidade. Foi ajustado.

<b>Ação</b>	<b>Prazo previsto</b>
Ajustar piso.	Concluído.

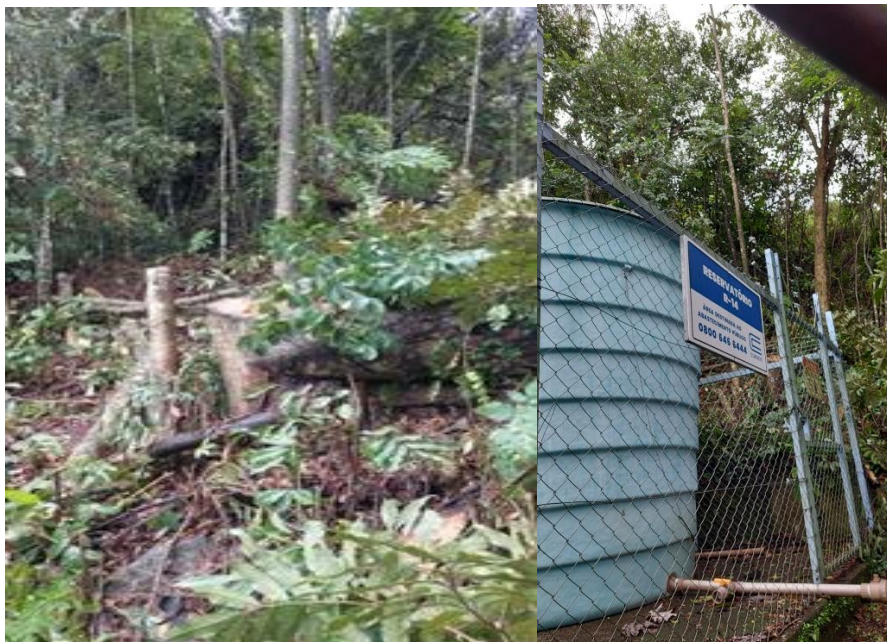
NC	CÓDIGO DA NC	UNIDADE	Reservatório R14
10	6.11	CONSTATAÇÃO	Árvore em estado fitossanitário ruim podendo cair sobre o reservatório
GRUPO	PRAZO	NÃO CONFORMIDADE	Não proporcionar a segurança das edificações e dos operadores.
2	17/06/2023	OBSERVAÇÃO	Transferência da NC 47 do TNC 057/2022

**MANIFESTAÇÃO DA CORSAN:** Em conformidade. Foi realizada remoção da árvore.

Ação	Prazo previsto
Remover árvore.	Concluído.

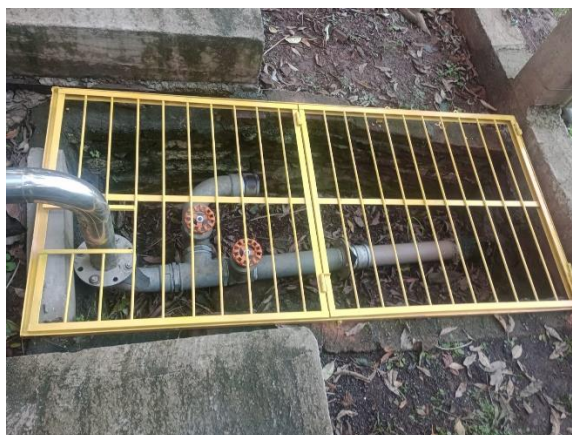
NC	CÓDIGO DA NC	UNIDADE	Reservatório R24
11	6.11	CONSTATAÇÃO	Caixa de manobras sem grelha
GRUPO	PRAZO	NÃO CONFORMIDADE	Não proporcionar a segurança das edificações e dos operadores.
2	17/06/2023	OBSERVAÇÃO	Transferência da NC 53 do TNC 057/2022

**MANIFESTAÇÃO DA CORSAN:** Em conformidade. Grelha instalada.

Ação	Prazo previsto
Instalar grelha.	Concluído.

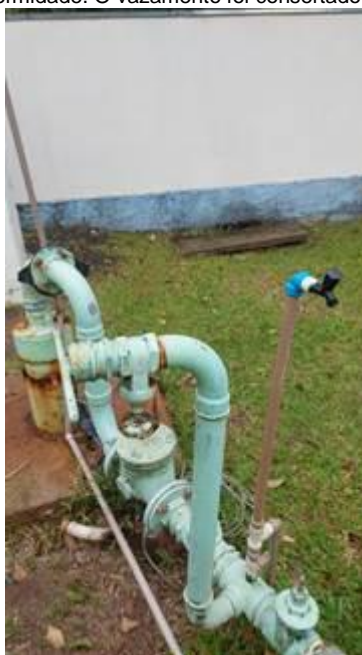
NC	CÓDIGO DA NC	UNIDADE	Poço IGR - 2A
12	1.6	<b>CONSTATAÇÃO</b>	Vazamento junto ao tampão do respiro.
<b>GRUPO</b>	<b>PRAZO</b>	<b>NÃO CONFORMIDADE</b>	Perda de água e/ou não executar redução de perdas.
2	365 dias	<b>OBSERVAÇÃO</b>

**MANIFESTAÇÃO DA CORSAN:** Em conformidade. O vazamento foi consertado.

Ação	Prazo previsto
Consertar vazamento.	Concluído.

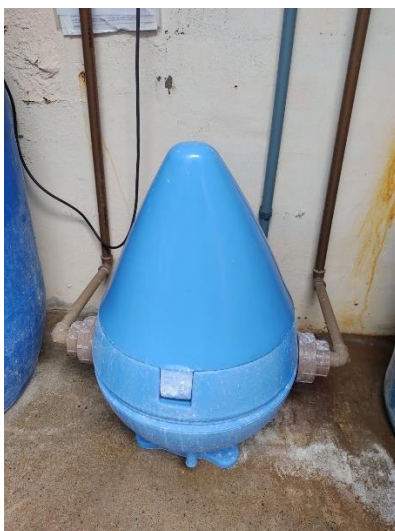
<b>NC</b>	<b>CÓDIGO DA NC</b>	<b>UNIDADE</b>	Poço IGR - 2A
13	1.9	<b>CONSTATAÇÃO</b>	Bombonas de produtos químicos sem tampa e transbordando
<b>GRUPO</b>	<b>PRAZO</b>	<b>NÃO CONFORMIDADE</b>	Armazenamento inadequado de produtos químicos
2	90 dias	<b>OBSERVAÇÃO</b>

**MANIFESTAÇÃO DA CORSAN:** Em conformidade. Foi substituído pelo sistema gota.

<b>Ação</b>	<b>Prazo previsto</b>
Substituir pelo sistema gota.	Concluído.

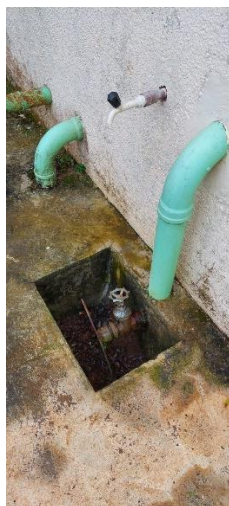
15	1.6	<b>CONSTATAÇÃO</b>	Água parada na caixa de drenagem.
<b>GRUPO</b>	<b>PRAZO</b>	<b>NÃO CONFORMIDADE</b>	Drenagem da estrutura inadequada.
2	365 dias	<b>OBSERVAÇÃO</b>

**MANIFESTAÇÃO DA CORSAN:** Em conformidade. Foi identificado um vazamento que foi consertado.

<b>Ação</b>	<b>Prazo previsto</b>
Ajustar drenagem.	Concluído.

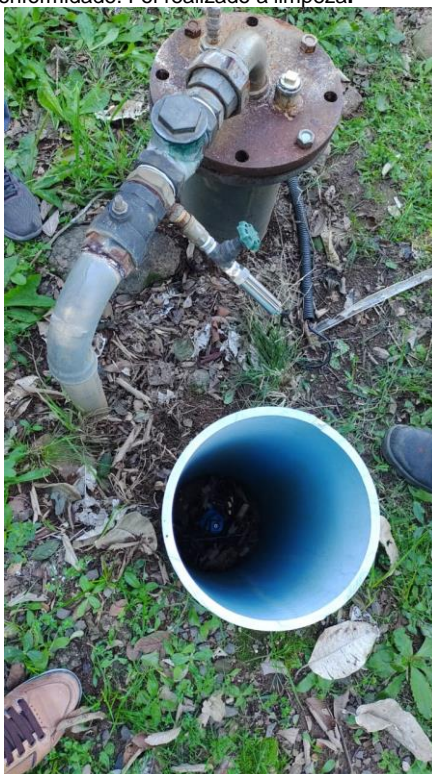
<b>NC</b>	<b>CÓDIGO DA NC</b>	<b>UNIDADE</b>	EBA-04
18	2.8	<b>CONSTATAÇÃO</b>	Vegetação na caixa de registro.
<b>GRUPO</b>	<b>PRAZO</b>	<b>NÃO CONFORMIDADE</b>	Falta de conservação e manutenção preventiva de unidade.
2	365 dias	<b>OBSERVAÇÃO</b>

**MANIFESTAÇÃO DA CORSAN:** Em conformidade. Foi realizado a limpeza.

<b>Ação</b>	<b>Prazo previsto</b>
Ajustar vegetação.	Concluído.

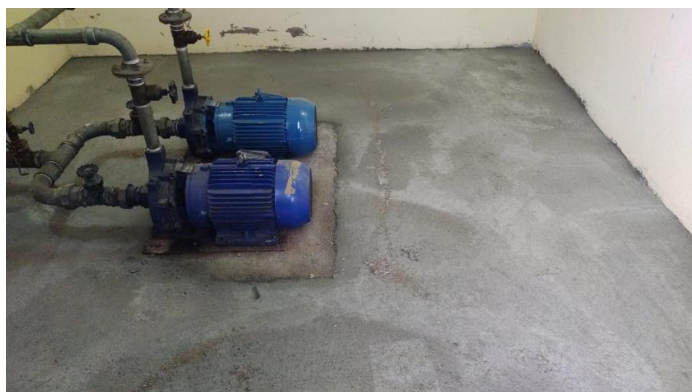
<b>NC</b>	<b>CÓDIGO DA NC</b>	<b>UNIDADE</b>	EBA-09
20	2.4	<b>CONSTATAÇÃO</b>	Vazamento nas conexões de entrada das bombas.
<b>GRUPO</b>	<b>PRAZO</b>	<b>NÃO CONFORMIDADE</b>	Perda de água e/ou não executar redução de perdas.
2	365 dias	<b>OBSERVAÇÃO</b>

**MANIFESTAÇÃO DA CORSAN:** Em conformidade. Foi ajustado.

Ação	Prazo previsto
Ajustar vazamento.	Concluído.

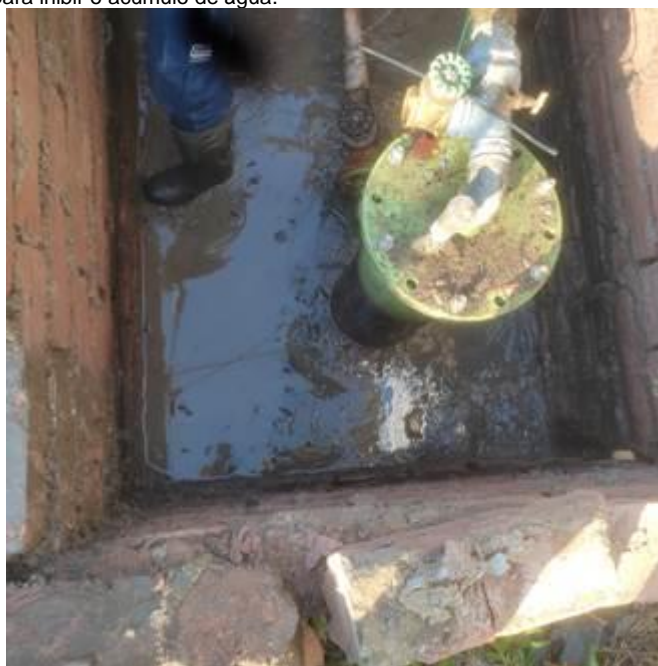
NC	CÓDIGO DA NC	UNIDADE	EBA-11
21	2.5	<b>CONSTATAÇÃO</b>	Água acumulada dentro da caixa de bombas.
<b>GRUPO</b>	<b>PRAZO</b>	<b>NÃO CONFORMIDADE</b>	Drenagem da estrutura inadequada.
2	365 dias	<b>OBSERVAÇÃO</b>

**MANIFESTAÇÃO DA CORSAN:** Em processamento. Foi expurgado e retirada água acumulada e estamos providenciando o reparo na caixa e tampas para inibir o acúmulo de água.

Ação	Prazo previsto
Ajustar caixa.	Agosto/2023.

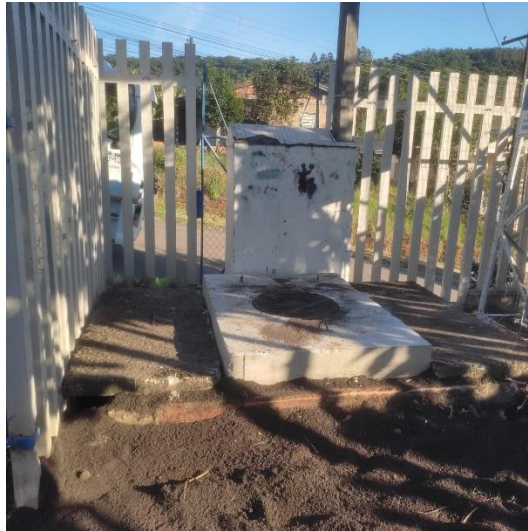
<b>NC</b>	<b>CÓDIGO DA NC</b>	<b>UNIDADE</b>	EBA-14
22	2.4	<b>CONSTATAÇÃO</b>	Vazamento aparente no registro da caixa de manobras.
<b>GRUPO</b>	<b>PRAZO</b>	<b>NÃO CONFORMIDADE</b>	Perda de água e/ou não executar redução de perdas.
2	365 dias	<b>OBSERVAÇÃO</b>

**MANIFESTAÇÃO DA CORSAN:** Em conformidade. Foi realizado o conserto do vazamento.

<b>Ação</b>	<b>Prazo previsto</b>
Ajustar vazamento.	Concluído.

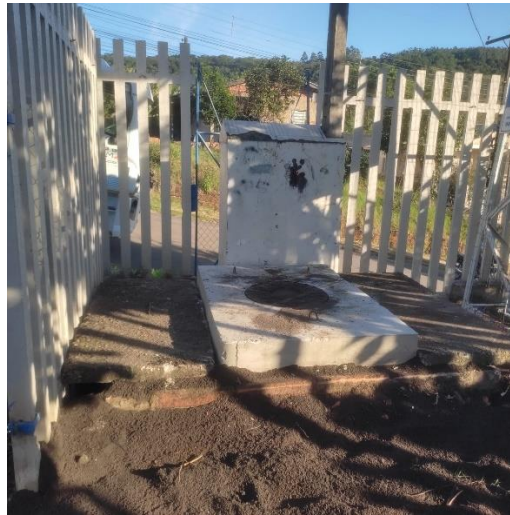
<b>NC</b>	<b>CÓDIGO DA NC</b>	<b>UNIDADE</b>	EBA-14
23	2.7	<b>CONSTATAÇÃO</b>	Tampa de concreto da caixa de bombas quebrada.
<b>GRUPO</b>	<b>PRAZO</b>	<b>NÃO CONFORMIDADE</b>	Não proporcionar a segurança das edificações e dos operadores.
2	365 dias	<b>OBSERVAÇÃO</b>

**MANIFESTAÇÃO DA CORSAN:** Em conformidade. Foi inserido uma tampa na caixa.

Ação	Prazo previsto
Instalar tampa.	Concluído.

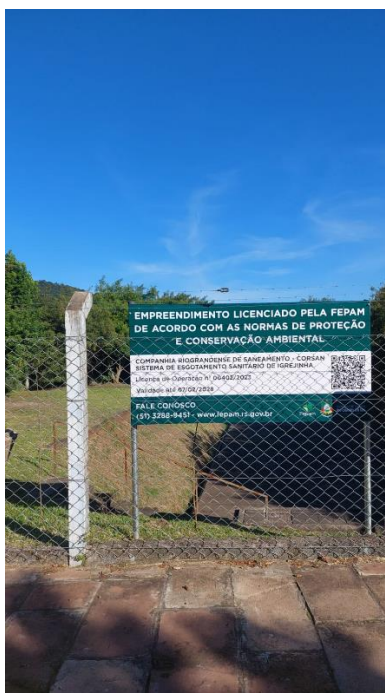
<b>NC</b>	<b>CÓDIGO DA NC</b>	<b>UNIDADE</b>	ETE COHAB
25	5.2	<b>CONSTATAÇÃO</b>	Placa da licença ambiental com data vencida.
<b>GRUPO</b>	<b>PRAZO</b>	<b>NÃO CONFORMIDADE</b>	Ausência de placa padrão da LO na entrada da ETE.
2	90 dias	<b>OBSERVAÇÃO</b>

**MANIFESTAÇÃO DA CORSAN:** Em conformidade. Placa da Licença de Operação (vigente até 07/02/2028) da ETE COHAB.

<b>Ação</b>	<b>Prazo previsto</b>
Instalar placa.	Concluído.
