Assunto: Relatório Técnico de Fiscalização no município de Guaíba – Processo 164/2022.

RELATÓRIO DE AJUSTAMENTO DE AÇÃO E CONDOTA – RAAC

Referência: Relatório Técnico de Fiscalização nº 164/2022

Município de Guaíba - Vistoria realizada nos dias 14/07, 15/07 e 24/08/2022

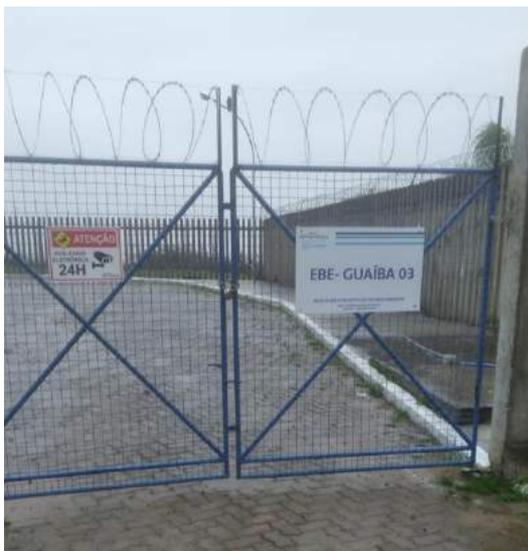
NC	CÓDIGO DA NC	UNIDADE	EBE III
23	4.1	CONSTATAÇÃO	Ausência de identificação da EBE.
GRUPO	PRAZO	NÃO CONFORMIDADE	Inexistência de placa de identificação da área da EBE.
2	365 dias	OBSERVAÇÃO	-
MANIFESTAÇÃO DA CORSAN: AMBIENTAL METROSUL			
PLANO DE AÇÃO: Será instalada a placa de identificação da unidade.			
Ação		Prazo previsto	
Instalar a placa de identificação da unidade.		30/03/2023	
MANIFESTAÇÃO: “Não conformidade” adequada. Abaixo segue foto.

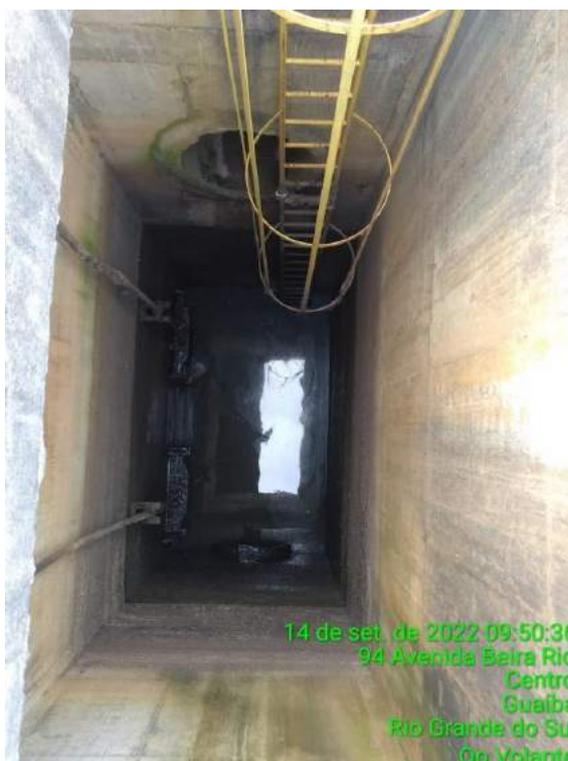
MANIFESTAÇÃO: "Não conformidade" adequada.
Abaixo segue foto.

Ação	Prazo previsto
Instalar Boia para acionamento da Bomba 2, nos casos onde o nível do poço chegue próximo ao ponto de extravasamento.	30/10/2022

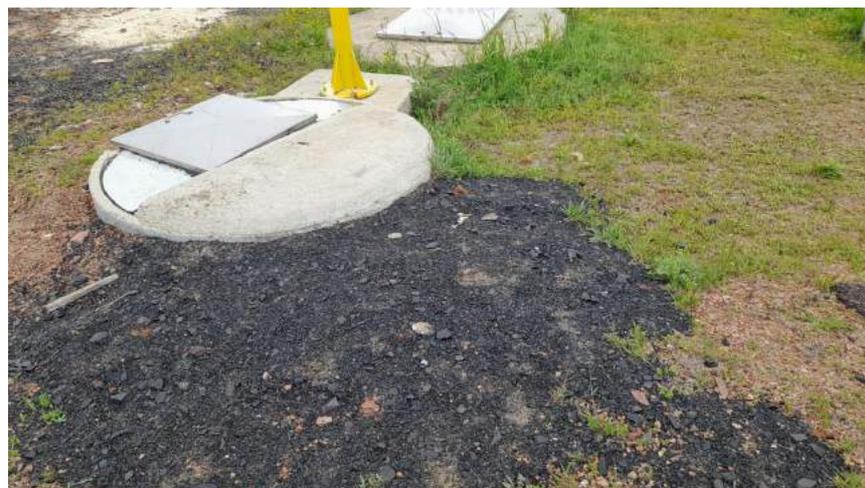
MANIFESTAÇÃO: “Não conformidade” adequada.
Abaixo segue foto.

Ação	Prazo previsto
Verificar abertura e providenciar tamponamento.	30/03/2023

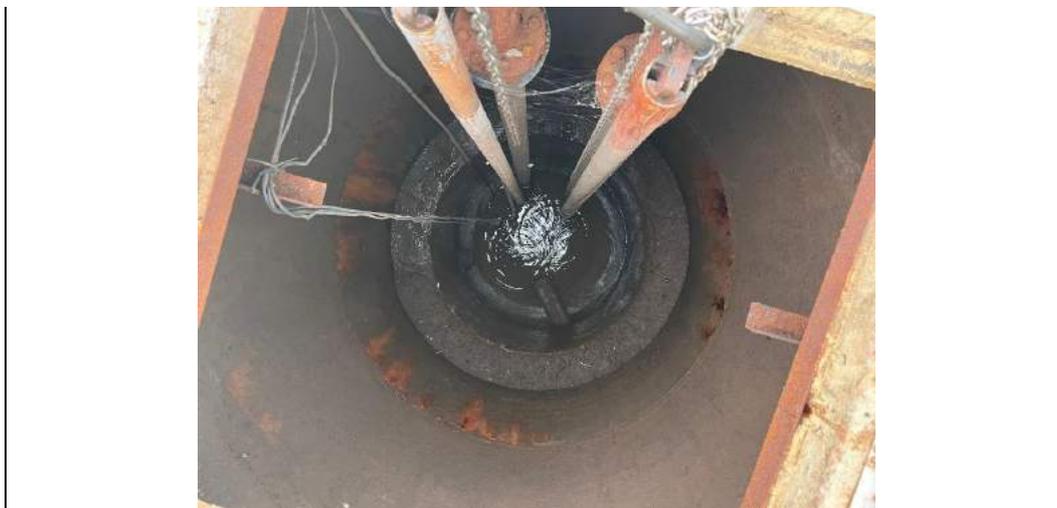
NC	CÓDIGO DA NC	UNIDADE	ETE Jardim dos Lagos
30	5.4	CONSTATAÇÃO	Presença de animais na área da ETE.
GRUPO	PRAZO	NÃO CONFORMIDADE	Presença ou indício de presença de animais nas instalações da ETE.
2	90 dias	OBSERVAÇÃO	-

PLANO DE AÇÃO: Realizar cercamento de forma a não permitir entrada de animais.

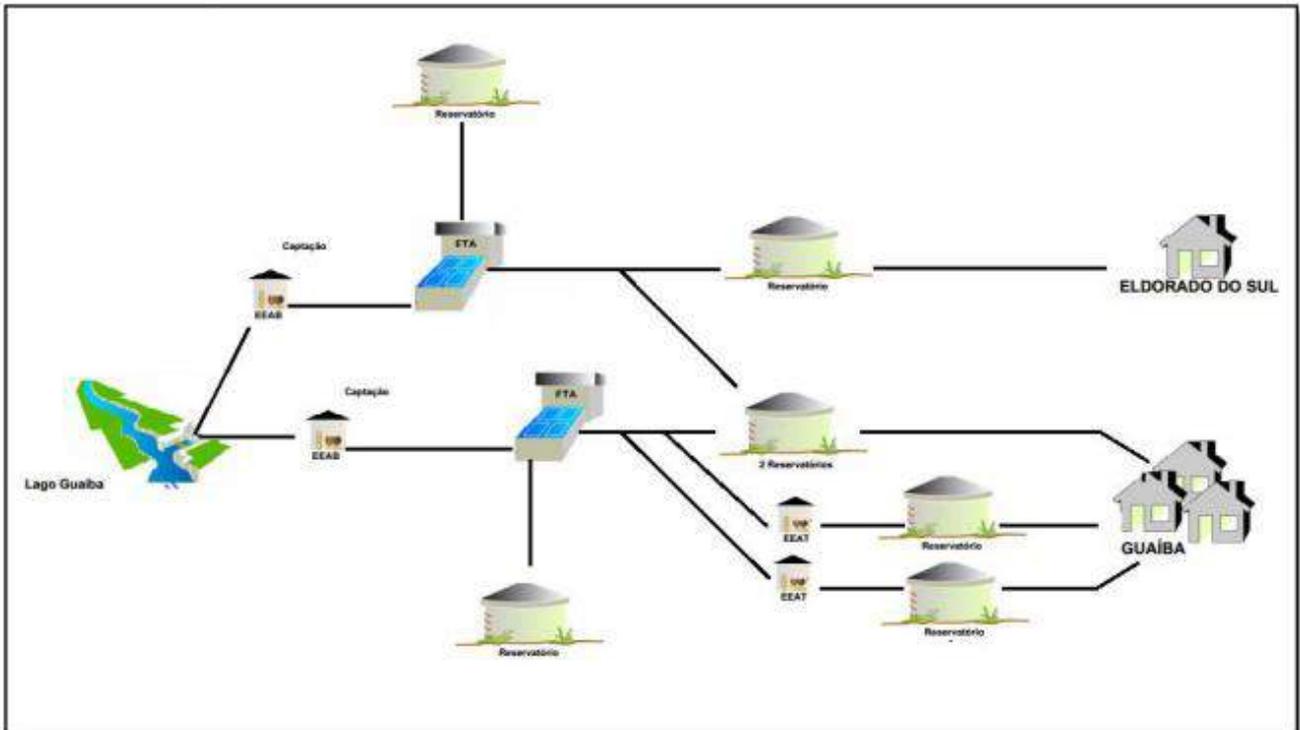
Figura 1 - Sistema Integrado de Abastecimento de Água Guaíba-Eldorado do Sul

A figura a seguir apresenta um croqui do sistema de abastecimento de água de Guaíba.

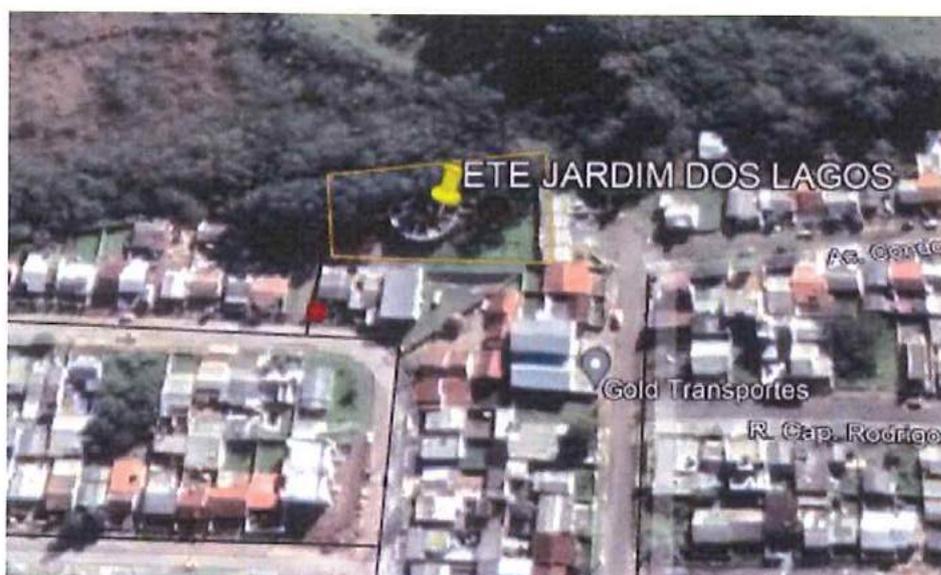
Figura 3.1 – Vista do SES Jardim dos Lagos.

- I. Calha parshall;
- II. Desarenador
- III. Reator anaeróbio de fluxo ascendente;
- IV. Filtro Biológico Percolador (FBP) descendente;
- V. Quatro leitos de secagem;
- VI. 1 emissário de esgoto tratado, desde a ETE até o ponto de lançamento no corpo hídrico receptor, por gravidade;

Na Figura 3.1 é possível ver a localização da ETE

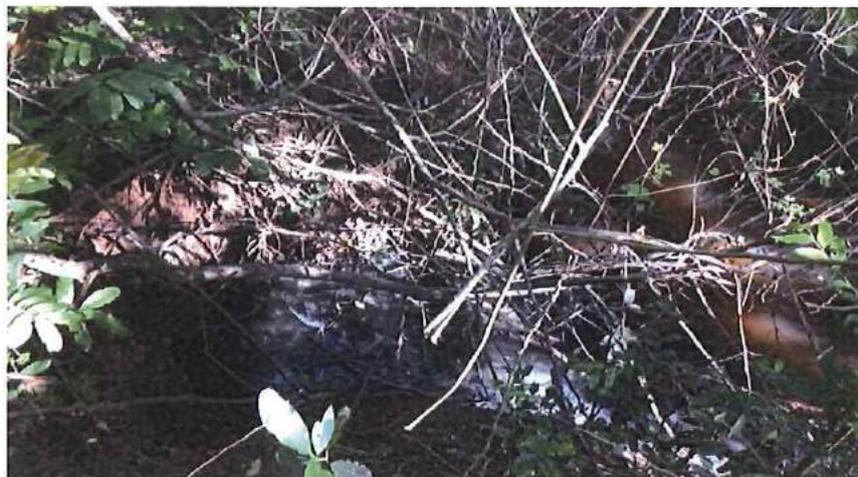
Figura 3.3 –Ponto de lançamento do emissário no SES Jardim dos Lagos.

LOCALIZAÇÃO					
Unidade	Coordenadas		Corpo d'água receptor	Município	Vazão (L/s)
	Latitude	Longitude			
Ponto de Lançamento	-30.109756°	-51.362997°	Canal Celupa	Guaíba	24,3

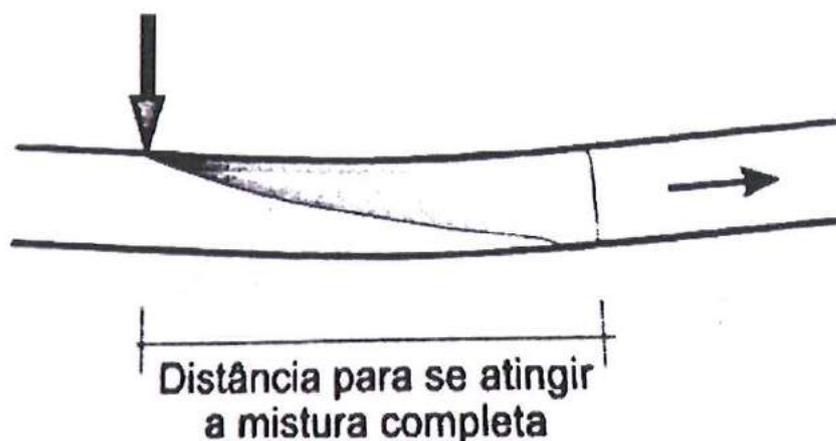
Figura 3.4 – Ilustração de processo que ocorre em uma zona de mistura de curso d'água (Fonte: VON SPERLING, 2007).

A Figura 3.4 apresenta de forma ilustrativa o processo atuante na zona de mistura de um corpo hídrico que recebe um lançamento de efluente.

Nesta zona, o impacto de algum eventual vazamento ou lançamento fora do padrão de emissão de contaminantes poderá ser mais crítico.

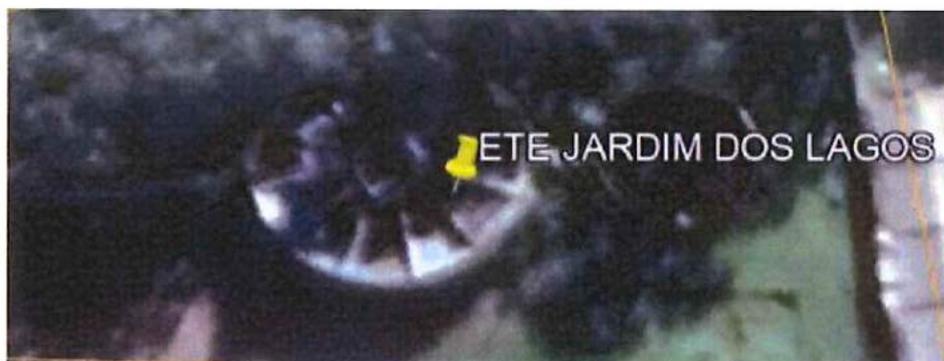
Figura 4.2 – Jardim dos Lagos

A Figura 4.2 a seguir apresenta a Estação de Tratamento de Esgotos, um dos componentes do Sistema de Esgotamento Jardim dos Lagos.

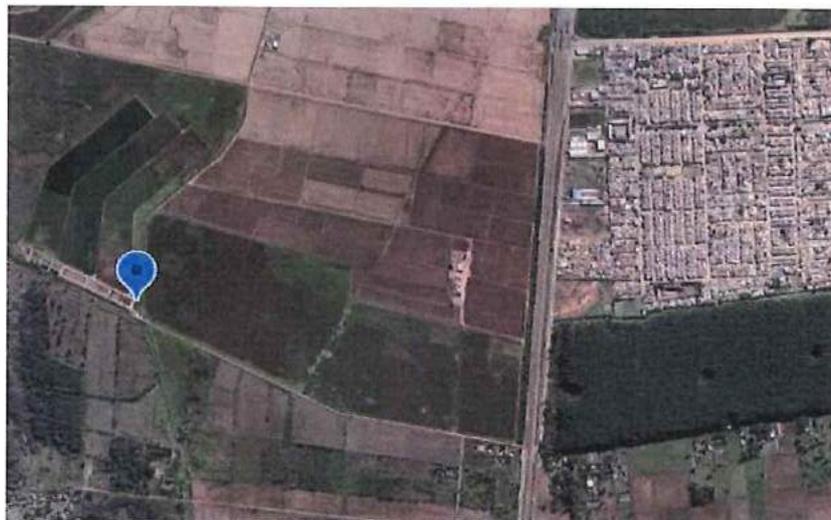
Figura 3.1 – Vista do SES Guaíba.

- I. Calha parshall;
- II. Reator anaeróbio de fluxo ascendente;
- III. Filtros biológicos percoladores (FBP) descendentes;
- IV. Macrófitas emergentes;
- V. Vegetação natural ou plantada submersa;
- VI. Dezesseis leitos de secagem;
- VII. 1 emissário de esgoto tratado, desde a ETE até o ponto de lançamento no corpo hídrico receptor, por gravidade;

Na Figura 3.1 é possível ver a localização da ETE.

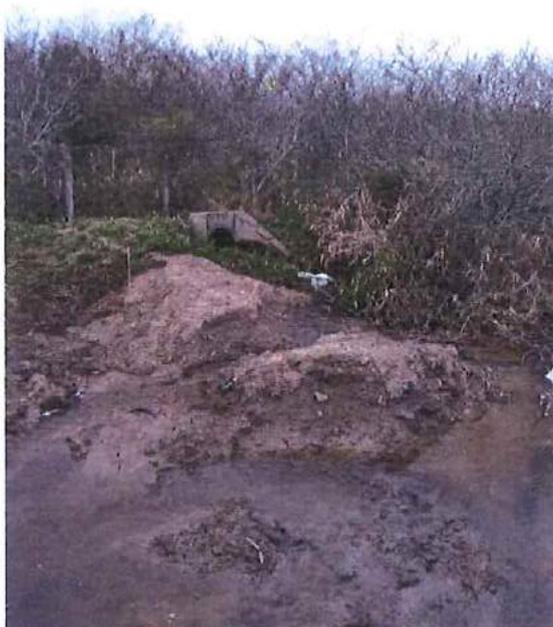
Figura 3.3 –Ponto de lançamento do emissário no SES Guaíba.

LOCALIZAÇÃO					
Unidade	Coordenadas		Corpo d'água receptor	Município	Vazão (L/s)
	Latitude	Longitude			
Ponto de Lançamento	-30,0875900°	-51,360162500°	Arroio Do Conde	Eldorado do Sul	240

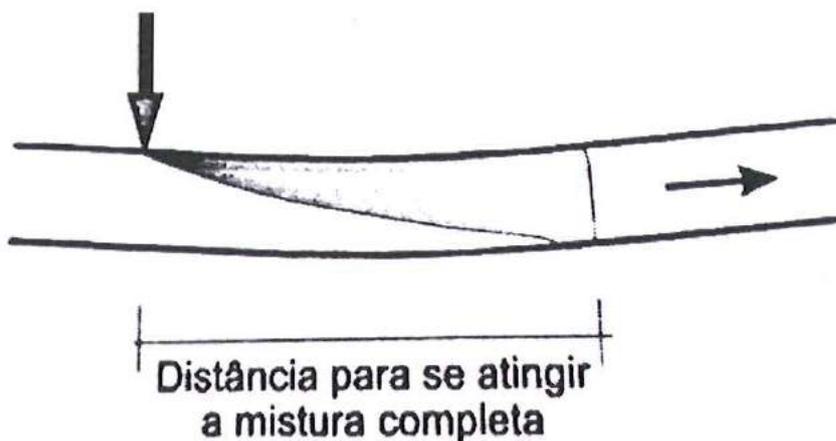
Figura 3.4 – Ilustração de processo que ocorre em uma zona de mistura de curso d'água (Fonte: VON SPERLING, 2007).

A Figura 3.4 apresenta de forma ilustrativa o processo atuante na zona de mistura de um corpo hídrico que recebe um lançamento de efluente.

Nesta zona, o impacto de algum eventual vazamento ou lançamento fora do padrão de emissão de contaminantes poderá ser mais crítico.

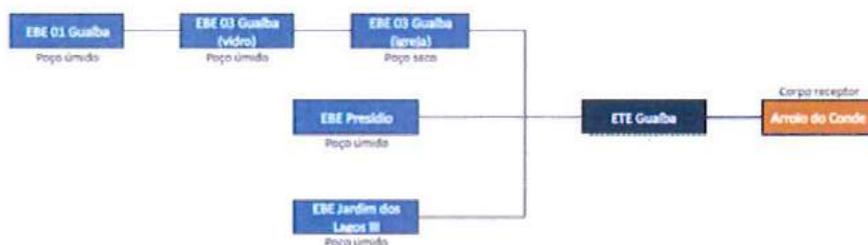
Figura 4.1 – Fluxograma representativo dos componentes do SES Guaíba.

A Figura 4.1 a seguir apresenta de forma resumida e ilustrativa o funcionamento do Sistema de Esgotamento Sanitário Guaíba.

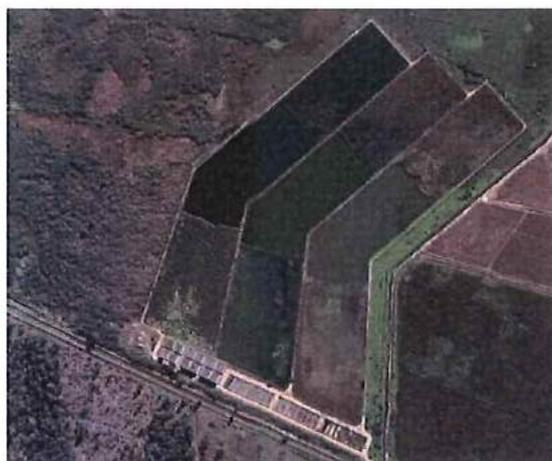
Figura 4.2 –ETE Guaíba

A Figura 4.2 a seguir apresenta a Estação de Tratamento de Esgotos, um dos componentes do Sistema de Esgotamento Guaíba.

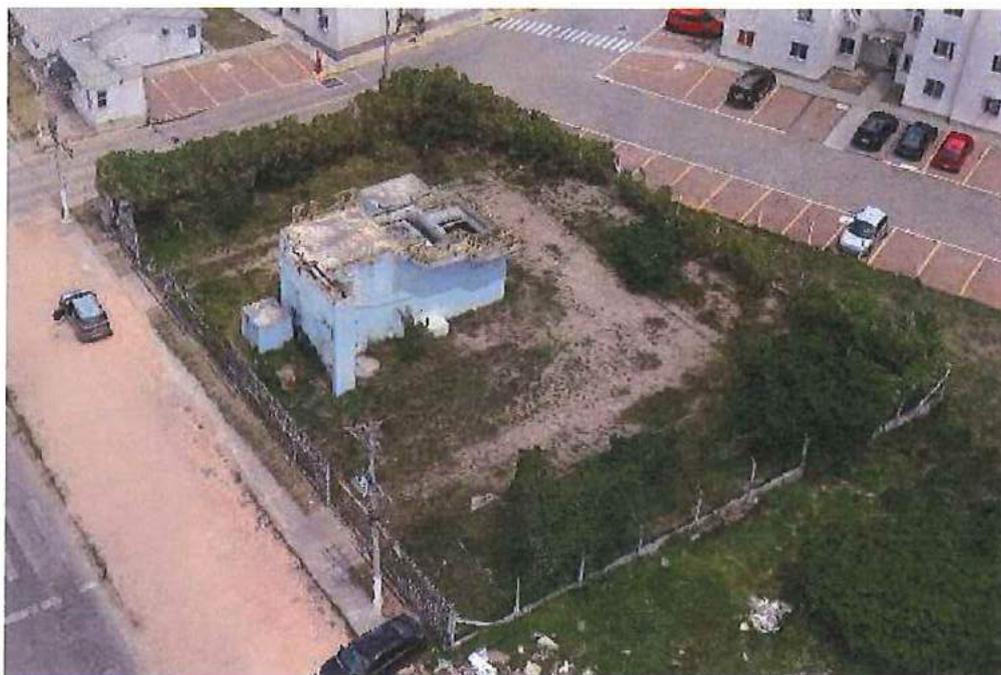
Figura 1 – Vista da ETE Nossa Senhora do Livramento.

- 1 – Cesto/Gradeamento.
- 2 – Caixas de areia ou desarenador.
- 3 – Reator Anaeróbio (UASB).
- 4 – Filtro Biológico Aerado.
- 5 – Decantação.
- 6 – Desinfecção (se necessário)

A Figura 1 A seguir, ilustra as informações supracitadas.

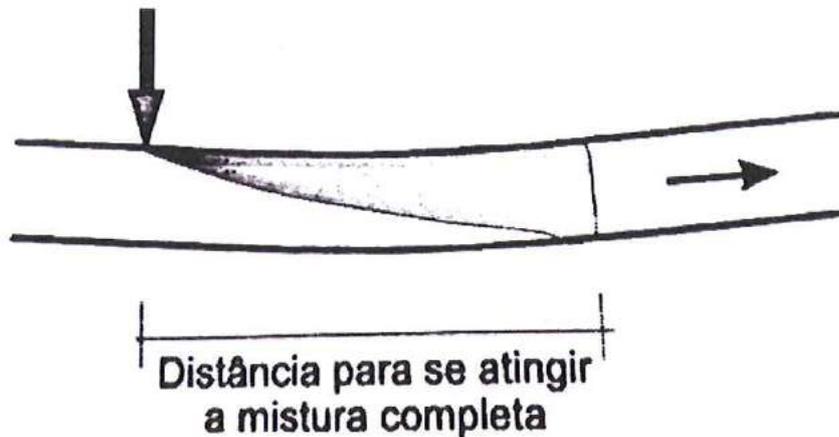
Figura 2 – Ilustração de processo que ocorre em uma zona de mistura de curso d'água (Fonte: VON SPERLING, 2007).

A Figura 2 apresenta de forma ilustrativa o processo atuante na zona de mistura de um corpo hídrico que recebe um lançamento de efluente.

Nesta zona, o impacto de algum eventual vazamento ou lançamento fora do padrão de emissão de contaminantes poderá ser mais crítico.
