Carta n.º 1229/2024-SUPRIN/DP

Assunto: Relatório Técnico de Fiscalização regular realizado no Sistema de Saneamento (água e esgoto) do município de Canela.
Processo AGESAN número: 254P/2023.

RELATÓRIO DE AJUSTAMENTO DE AÇÃO E CONDUTA – RAAC

Referência: RELATÓRIO TÉCNICO DE FISCALIZAÇÃO N. 254-P/2023 – RTF
Município de Canela - Vistoria realizada nos dias 29 e 30 novembro de 2023

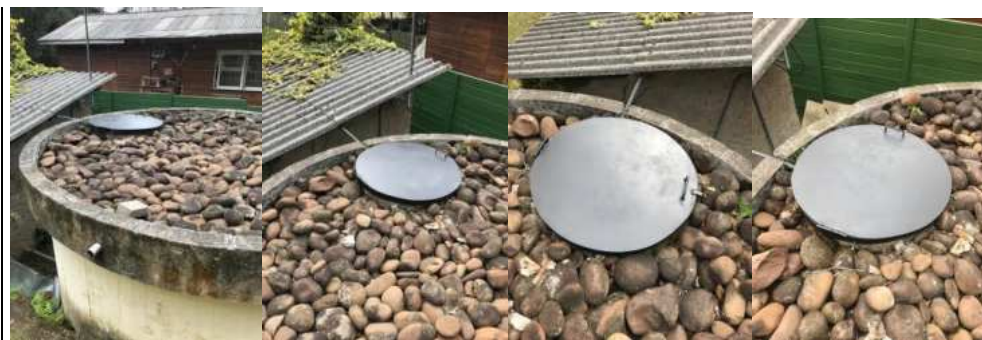
NC	CÓDIGO DA NC	UNIDADE	EBA - 06
6	2.5	CONSTATAÇÃO	Drenagem da estrutura inadequada
GRUPO	PRAZO	NÃO CONFORMIDADE	Drenagem da estrutura inadequada.
2	365 dias	OBSERVAÇÃO	
MANIFESTAÇÃO DA CORSAN:			
Em conformidade. Foi instalada uma tampa metálica no local.

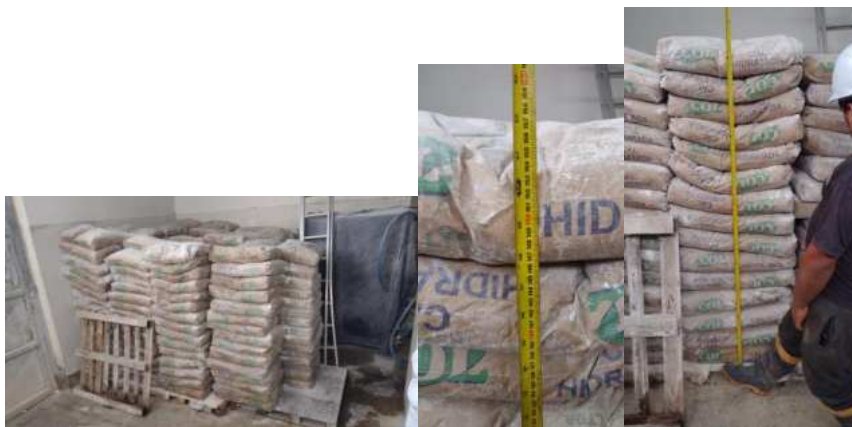
NC	CÓDIGO DA NC	UNIDADE	ETA II
10	3.19	CONSTATAÇÃO	Altura do estoque de produtos químicos acima de 1,80m.
GRUPO	PRAZO	NÃO CONFORMIDADE	Armazenamento inadequado de produtos químicos
2	90 dias	OBSERVAÇÃO

Em conformidade. A disposição dos sacos já foi alterada a fim de que não ultrapasse 1,80m, conforme foto.

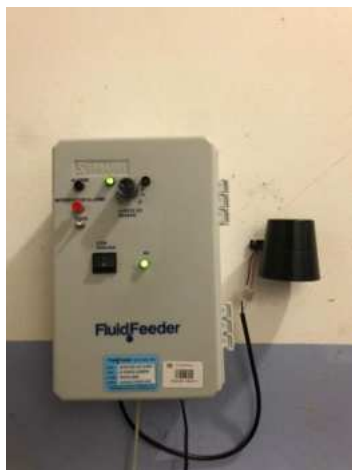
NC	CÓDIGO DA NC	UNIDADE	ETA II
13	3.10	CONSTATAÇÃO	Alarme da área de cloro não estava funcionando.
GRUPO	PRAZO	NÃO CONFORMIDADE	Inexistência de condições de segurança no depósito para armazenamento ou dosagem de cloro gás.
2	90 dias	OBSERVAÇÃO

O alarme com defeito foi substituído por um novo. Em conformidade.
