Assunto: Relatório Técnico de Fiscalização – RTF de Fiscalização sob Demanda em Sapucaia do Sul, Processo 203-P/2023.

RELATÓRIO DE AJUSTAMENTO DE AÇÃO E CONDUTA – RAAC

Referência: Relatório Técnico de Fiscalização nº 203P/2023
Município de Sapucaia do Sul - Vistoria realizada no dia 23/05/2023

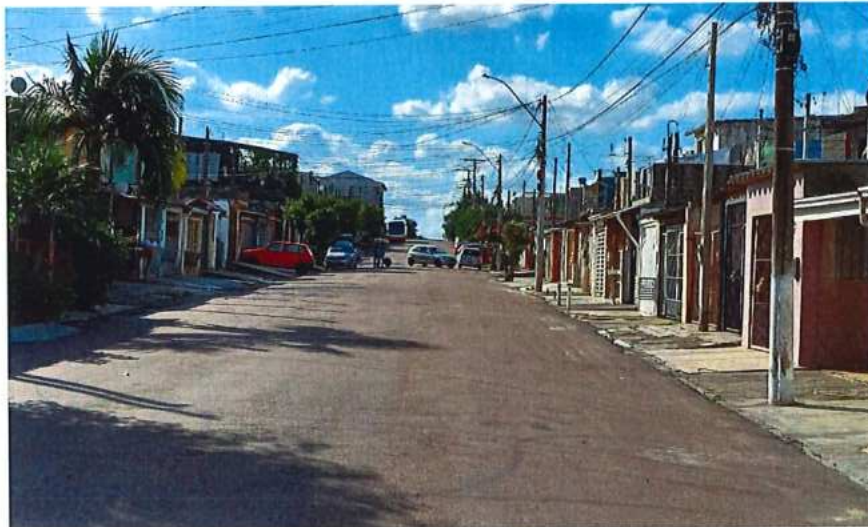
Imagem 1: Rua Leopoldo Johann.

O mencionado estudo, visou a analisar o funcionamento do sistema de esgoto cloacal nessa região, onde uma rede coletora de esgoto foi instalada seguindo o desnível da rua e direcionando o fluxo em direção ao fundo de vale.

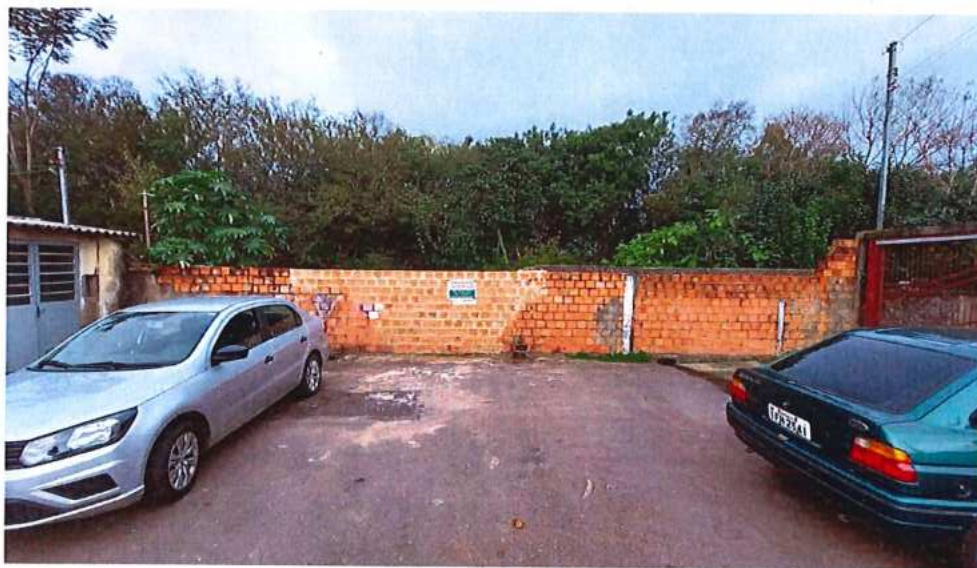
Imagem 2: Final da Rua Leopoldo Johann cercado por muro.

Identificamos que, no final da Rua Leopoldo Johann, a ponta da rede coletora de esgoto encontra-se junto ao Arroio, com vegetação nativa e um canal artificial para drenagem da água.

O acesso a esse ponto, apresenta significativas dificuldades devido à presença de um muro no final da rua e vegetação, o qual dificulta o alcance adequado para inspeção, além da obstrução da ponta da rede por conta de um volume considerável de entulho.

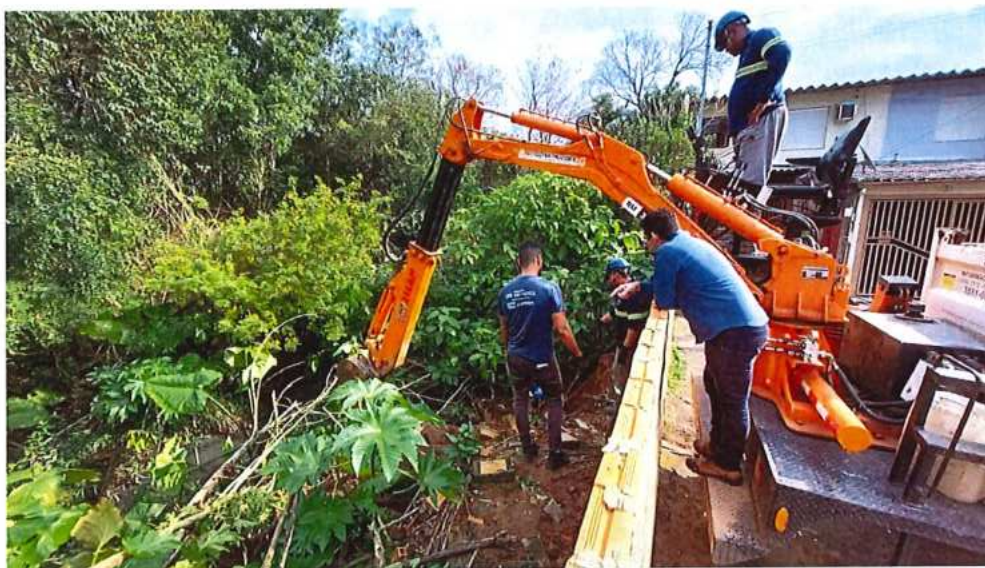
Imagem 3: Limpeza para identificação da rede.

Por meio de procedimentos de limpeza apropriados, foi possível constatar que a rede da Rua Leopoldo Johann, não existe interligação com outro ponto da rede de esgotamento sanitário, a jusante.

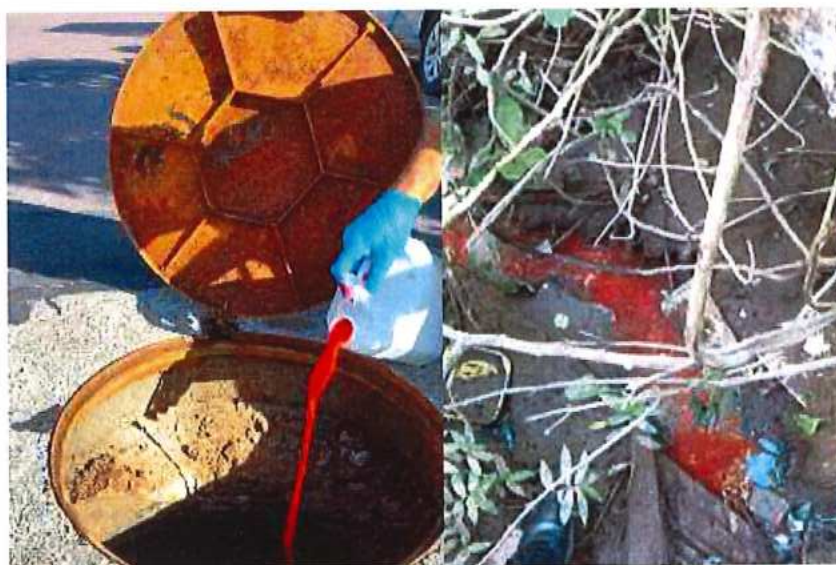
Imagem 4: Teste de corante

Testes com corante também foram aplicados e evidenciaram o dano na rede coletora no final da Rua Leopoldo Johann.

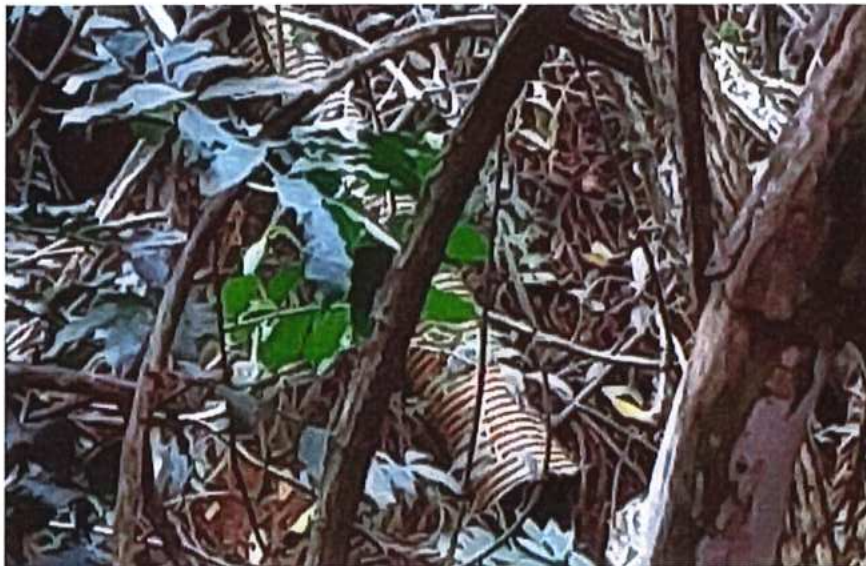
Imagem 7: Pedacos de tubo da rede coletora de esgoto cloacal danificada.

Conforme comprovam as imagens apresentadas, os trechos dos tubos que compunham a rede coletora de esgoto, foram suprimidos/danificados e encontrados jogados no local.

Em vista dessa situação, faz-se necessário um trabalho abrangente para a recuperação do trecho danificado. Cumpre salientar que, além dos obstáculos mencionados anteriormente, será necessário a realização de levantamento topográfico, para definição do melhor traçado, elaboração de projeto, obtenção das autorizações ambientais, aprovações da Prefeitura Municipal, anuência do proprietário do imóvel, localização da autorização de passagem da rede.
