# REGULAÇÃO RELATÓRIO DE FISCALIZAÇÃO N. 794/2024

Fiscalização Sob Demanda referente ao Processo de Ouvidoria n. 794/2024 para a verificação da obstrução do escoamento do esgoto cloacal de residência localizada no município de São Leopoldo/RS.

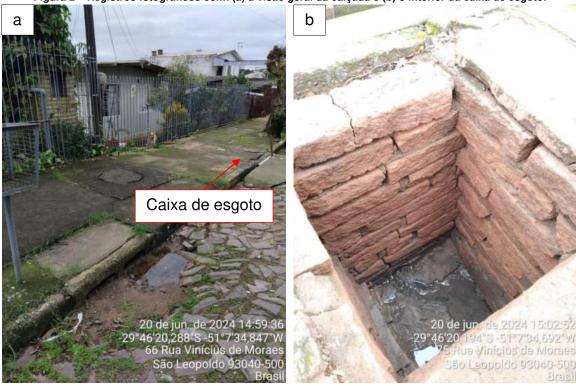
A equipe de fiscalização verificou in loco a caixa de esgoto da calçada, na qual havia acúmulo de efluente. O volume acumulado nesta estava deslocando-se para dentro do pátio do usuário, devido à pressão causada pela coluna de efluente. A figura 2 apresenta uma visão geral da calçada onde está localizada a caixa de esgoto e o seu interior.

Figura 2 - Registros fotográficos com: (a) a visão geral da calçada e (b) o interior da caixa de esgoto.

A equipe de fiscalização abriu a tampa da caixa de calçada e verificou que não havia esgoto doméstico acumulado nesta. Além disso, o usuário afirmou que um grupo de ténicos do Semae esteve no local há alguns dias para verificar a situação. Desta forma, após realizar a investigação da situação constatou que havia uma obstrução na rede de esgotamento sanitário, especificamente, na Rua Alvares de Azevedo. Os operadores do Semae realizaram a desobstrução da rede de esgotamento sanitário, o que proporcionou o escoamento do esgoto presente na caixa de calçada.

Assim, por meio da análise visual do local e do relato do usuário, pode-se concluir que o problema já foi solucionado pelo Semae e tratava-se de obstrução no sistema de esgotamento sanitário.
