Carta nº 2253/2024 – Suprin/DP

Assunto: Recurso ao parecer sobre Manifestações do Prestador (PMP) de Xangri-lá, Processo nº 016-P/2024.

Informação: 0130/2024-Litoral Norte

Assunto: Resposta ao Ofício Nº 1319/2024-AGESAN - Processo nº 016-P/2024 de Xangri-lá

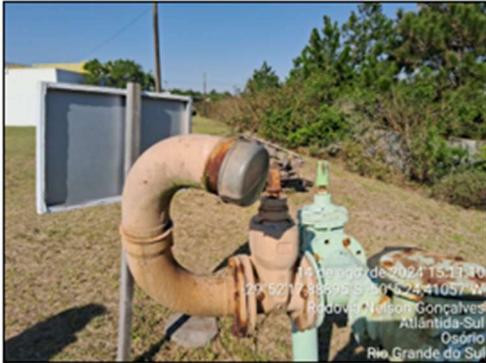
Figura 1B- Constatação final

NC	CÓDIGO DA NC	UNIDADE	Captação Subterrânea: Poço ATL 02
7	1.11	CONSTATAÇÃO	As aberturas presentes na estrutura do poço não impedem a entrada de agentes externos.
GRUPO	PRAZO	NÃO CONFORMIDADE	Falta de conservação e manutenção preventiva de unidade.
2	365 dias	OBSERVAÇÃO	Próximo da captação superficial. - Transferida da NC-09 do TNC n.003-P/2023

Ação		Prazo previsto	
Providenciar Tampa para vedação		Concluído

Informamos que foi atendida a NC-07, sendo providenciada a instalação de um caps de rosca na tubulação de expurgo. A comprovar o pleno atendimento, seguem abaixo as imagens da constatação inicial e atual para o referido apontamento.

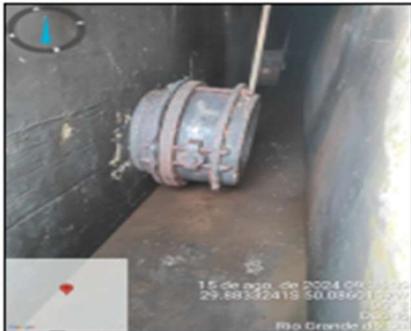
Figura 2B- Constatação final.

NC	CÓDIGO DA NC	UNIDADE	ETA Atlântida Sul
14	3.4	CONSTATAÇÃO	Presença de vazamento na estrutura da ETA.
GRUPO	PRAZO	NÃO CONFORMIDADE	Perda de água e/ou não executar redução de perdas.
2	365 dias	OBSERVAÇÃO	Transferida da NC - 26 do TNC n. 003-P/2023.

Ação		Prazo previsto	
Ajuste e manutenção para redução do vazamento na válvula atual		Concluída	
Aquisição e instalação de nova válvula borboleta		31/10/2024

Informamos que foi providenciada a adequação da NC-14. A comprovar o pleno atendimento desta não conformidade, seguem abaixo as imagens da constatação inicial e atual para o referido apontamento.

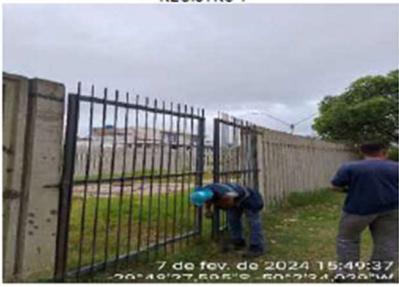
Figura 3B- Constatação inicial

NC	CÓDIGO DA NC	UNIDADE	ELEVATÓRIA DE ESGOTO - EBE Sem identificação
24	4.1	CONSTATAÇÃO	Unidade não constante no Anexo II - SES encaminhado à Agesan-RS.
GRUPO	PRAZO	NÃO CONFORMIDADE	Deixar de prestar informações ao órgão fiscalizatório.
2	90 dias	OBSERVAÇÃO	Coordenadas Geográficas: 29°48'27,6" S 50°2'34,03" O

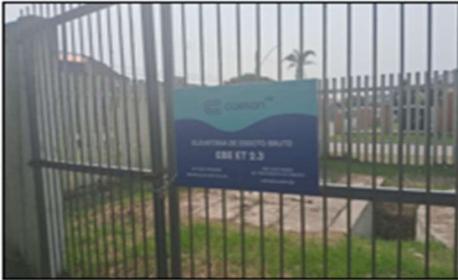
Figura 3C- Constatação final.

NC	CÓDIGO DA NC	UNIDADE	ELEVATÓRIA DE ESGOTO - EBE Sem identificação
24	4.1	CONSTATAÇÃO	Unidade não constante no Anexo II - SES encaminhado à AGESAN-RS.
GRUPO	PRAZO	NÃO CONFORMIDADE	Deixar de prestar informações ao órgão fiscalizatório.
2	90 dias	OBSERVAÇÃO	Coordenadas Geográficas: 29°48'27,6" S 50°2'34,03" O

Ação	Prazo previsto
Concluir a parte física e operacional da EBE EWT 2.3, com a instalação dos equipamentos que a compõe.	Dezembro/2026
Efetuar o cadastro operacional da EBE, junto ao sistema, e iniciar a operação da unidade	Janeiro/2027

Informamos que foi atendida a NC-24, procedendo-se à inclusão da unidade (EBE EWT 2.3) no Anexo II-SES/Xangri-lá (em anexo), cedendo-se ao entendimento deste Órgão Regulador. Porém, reiteramos nossa discordância em relação a este apontamento, justamente por entendermos que a EBE se trate de uma obra civil, ainda em fase de construção, e que somente após sua conclusão e entrega à operação é que deva então ser devidamente registrada junto ao cadastro operacional do sistema SCO. Não obstante, se providenciou a sua inclusão antecipada no formulário Anexo II, como referido. Portanto, o prazo previsto e inicialmente informado no Plano de Ação (janeiro/2027), para inclusão da unidade na relação de bens operacionais do SES de Xangri-lá, foi assim antecipado. A comprovar o pleno atendimento deste apontamento, segue abaixo a imagem do Anexo II-SES, como o item agora incluído.

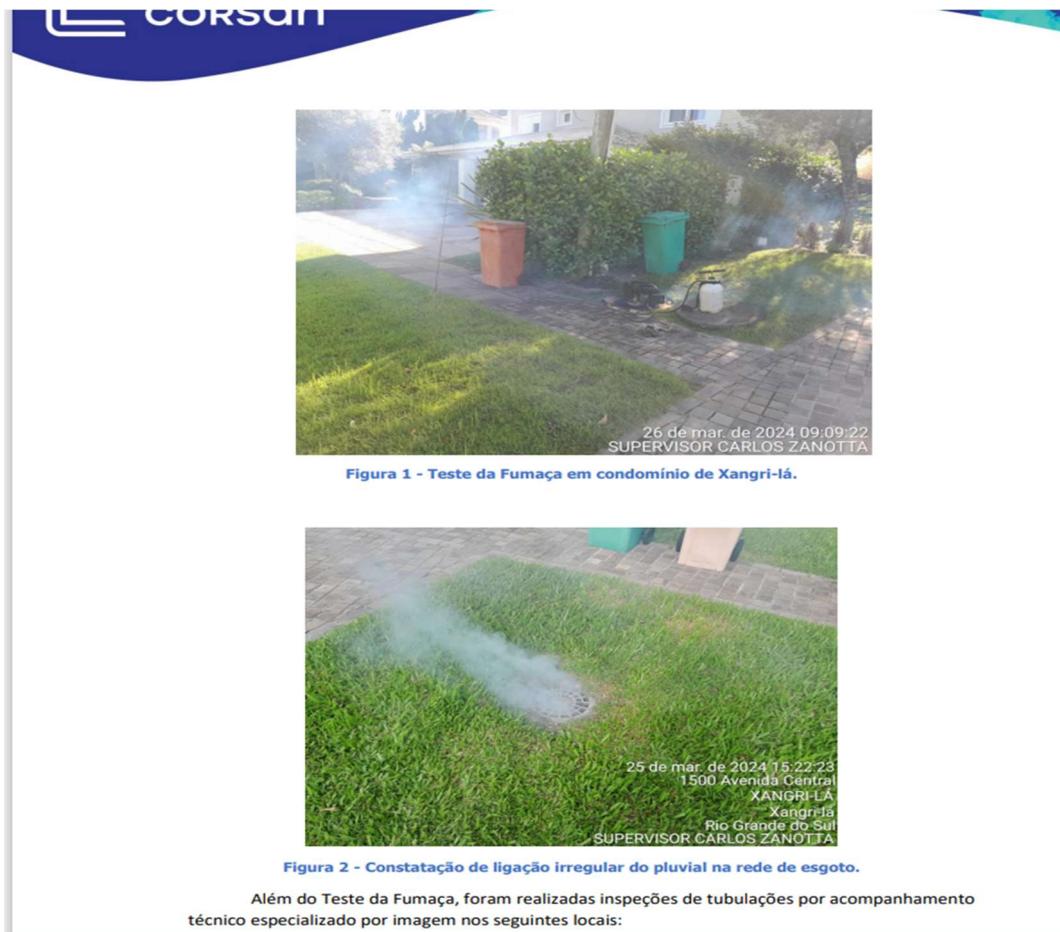
Figura 4A- Ações de inspeção (c/teste da fumaça)

Reiteramos à condição de regularidade e a improcedência da manutenção da não conformidade NC-40. Nesse sentido, informamos que o plano contendo as ações de monitoramento se encontra resumidamente descrito no próprio campo do “Plano de Ação” do RAAC 016-P-2014, cujas etapas consistem: I – Monitoramento da rede de esgoto – Essa etapa é realizada diariamente pelas equipes operacionais, as quais percorrem a extensão das redes de esgoto, vistoriando PVS, elevatórias e outros pontos sensíveis do sistema, com o objetivo de verificar as condições de operação, identificar e prevenir possíveis falhas (extravasamentos, entupimentos, etc.); II – Manutenção do sistema coletor rede/emissário – Essa etapa é regularmente executada pelas equipes operacionais, as quais promovem as ações de vistoria, manutenção e desobstrução de redes; e pelas de montagem eletromecânica, que atuam na manutenção corretiva, preditiva e preventiva dos equipamentos operacionais do sistema (bombas, inversores, quadros de comando, etc.); III – Inspeção para verificação de ligações irregulares – Etapa do monitoramento que utiliza a técnica do “fumacê” como meio para identificar as ligações clandestinas na rede de esgoto, seguida da suspensão e notificação do identificado. Abaixo, seguem imagens exemplificativas das ações realizadas e informadas ao Ministério Público Federal (Referente ao TAC P.A. nº 1.29.000.002822, a seguir comentado).

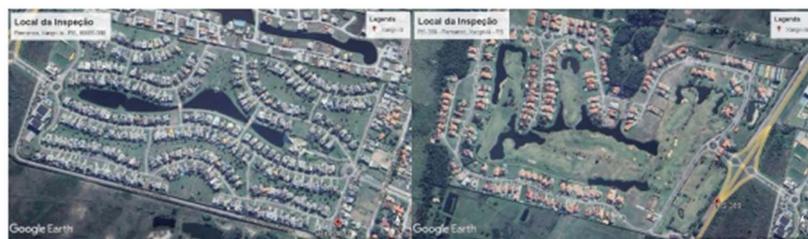
Figura 3 - Locais inspecionados, a esquerda Condomínio Ventura Club, e à direita Condomínio Green Village.

A partir disso, foram constatados no Condomínio Ventura Club, um desnivelamento da rede causando uma envergadura, fazendo que houvesse movimentação da tubulação levando a pontos com acúmulo de esgoto. Nos poços de visitação foram observadas infiltrações em suas juntas, em decorrência da movimentação do solo, que também leva a uma deformação das tubulações que estão conectadas a ele, fazendo com que ele trabalhe com restrição de fluxo de escoamento.

Já no Condomínio Green Village, foi observado que a linha de recalque está abalada, levando a uma restrição de fluxo no ponto.

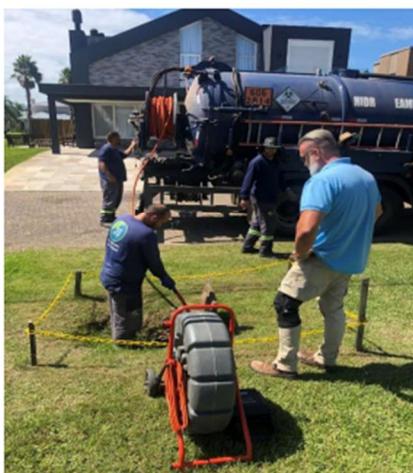
Figura 4 - Limpeza da rede para realização da atividade.

Figura 4B- Ações de inspeção/manutenção (corretiva)

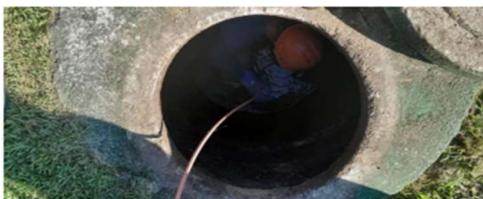
Figura 6 - Operador inserindo a câmera na tubulação, dentro do poço de visitação.

Figura 4C- Ações de inspeção/manutenção (c/ utilização de câmera)

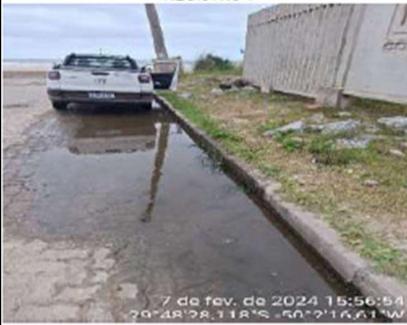
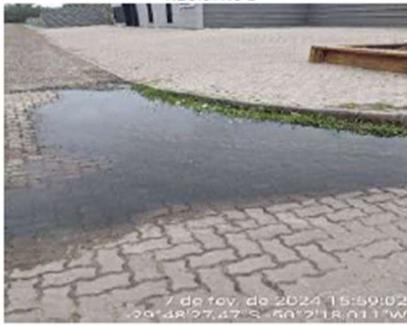
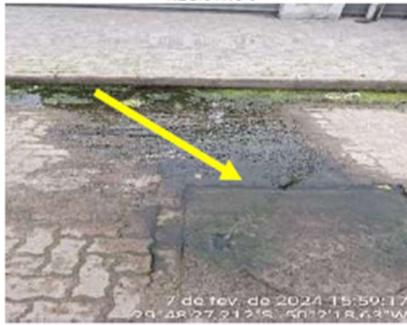
Figura 4K- Constatação inicial

NC	CÓDIGO DA NC	UNIDADE	ELEVATÓRIA DE ESGOTO - EBE 4.1
40	4.7	CONSTATAÇÃO	Poço de visita extravasando.
GRUPO	PRAZO	NÃO CONFORMIDADE	Falta de conservação e manutenção preventiva de unidade.
2	365 dias	OBSERVAÇÃO	Elaborado conjuntamente registro videográfico.

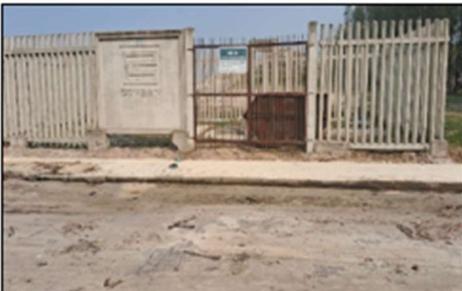
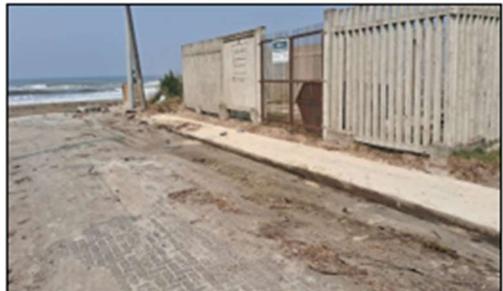
Figura 4L- Constatação final.

NC	CÓDIGO DA NC	UNIDADE	ELEVATÓRIA DE ESGOTO - EBE 4.1
40	4.7	CONSTATAÇÃO	Poço de visita extravasando.
GRUPO	PRAZO	NÃO CONFORMIDADE	Falta de conservação e manutenção preventiva de unidade.
2	365 dias	OBSERVAÇÃO	Elaborado conjuntamente registro videográfico.

Ação	Prazo previsto
Monitoramento da rede	Permanente
Manutenção/desobstrução da rede	Permanente
Suspensão/notificação das ligações irregulares na rede.	Permanente

Ainda em complemento ao já informado, abaixo são apresentadas as imagens comparativas (inicial/final) da unidade que foi objeto de registro fotográfico da NC-40, as quais evidenciam a plena condição de regularidade operacional do sistema.

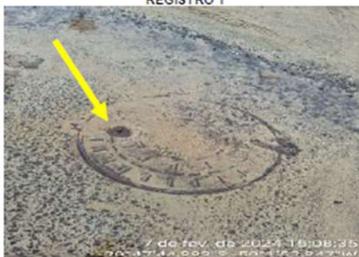
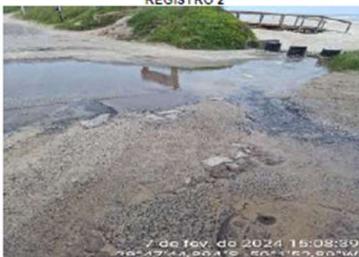
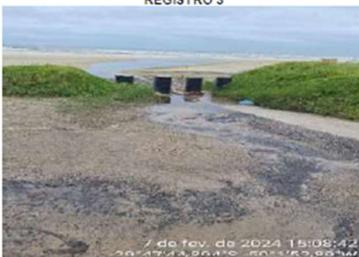
Figura 5A- Constatação inicial

NC	CÓDIGO DA NC	UNIDADE	ELEVATÓRIA DE ESGOTO - EBE 5.1
42	4.7	CONSTATAÇÃO	Poço de visita extravazando.
GRUPO	PRAZO	NAO CONFORMIDADE	Falta de conservação e manutenção preventiva de unidade.
2	365 dias	OBSERVAÇÃO	Elaborado conjuntamente registro videográfico.

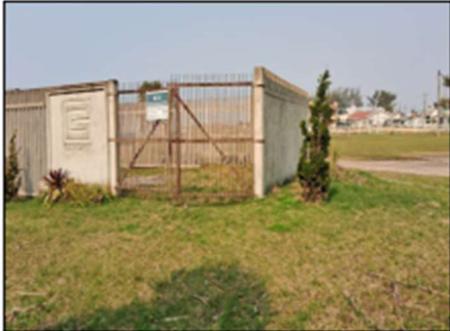
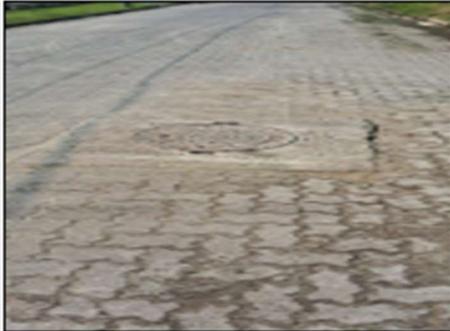
Figura 5B- Constatação final.

NC	CÓDIGO DA NC	UNIDADE	ELEVATÓRIA DE ESGOTO - EBE 5.1
42	4.7	CONSTATAÇÃO	Poço de visita extravasando.
GRUPO	PRAZO	NÃO CONFORMIDADE	Falta de conservação e manutenção preventiva de unidade.
2	365 dias	OBSERVAÇÃO	Elaborado conjuntamente registro videográfico.

Ação	Prazo previsto
Monitoramento da rede	Permanente
Manutenção/desobstrução da rede	Permanente
Suspensão/notificação das ligações irregulares na rede.	Permanente

Por oportuno, informamos não haver registro de extravasamento na unidade elevatório de esgoto-EBE 5.1. e, a comprovar a sua plena regularidade, seguem abaixo as imagens comparativas entre a constatação inicial e atual, cujo registro fotográfico serviu de base para o apontamento da NC-42.

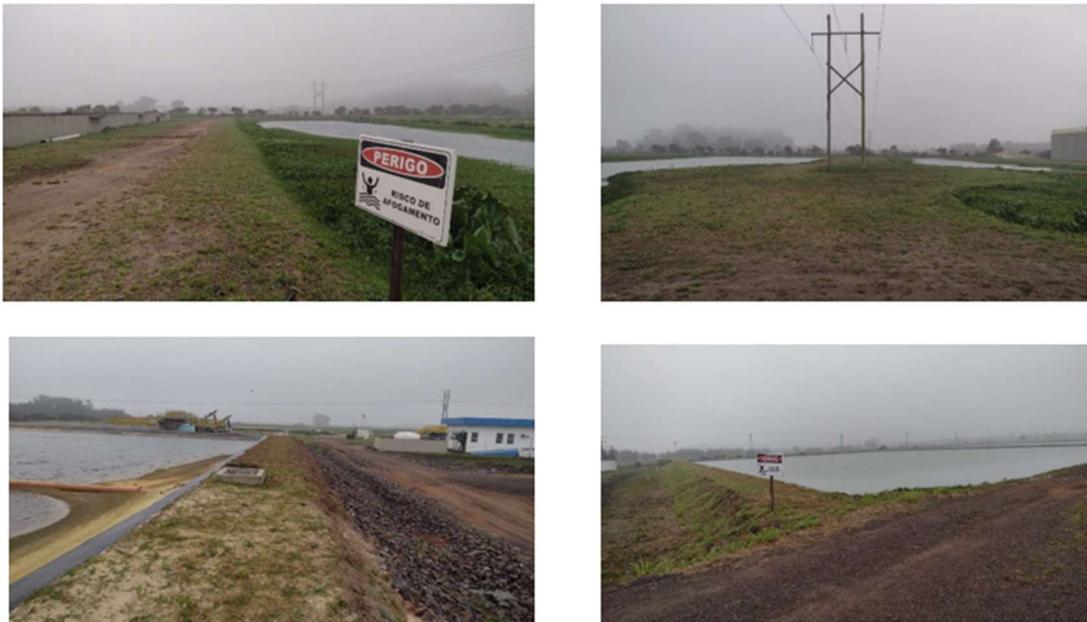
Figura 6E- Constatação final

NC	CÓDIGO DA NC	UNIDADE	ETE II - Convencional
56	5.18	CONSTATAÇÃO	Indícios de extravasamento das bacias de infiltração
GRUPO	PRAZO	NÃO CONFORMIDADE	ETE operando com vazão superior à estabelecida pela licença de operação.
2	180 dias	OBSERVAÇÃO	Transferida da NC - 132 do TNC n. 003-P/2023.

Reafirmamos assim que a unidade não operou com vazão superior a estabelecida na respectiva licença de operação. A vazão máxima registrada até então foi de 45 l/s, sendo que sua capacidade total é de 65l/s. Logo, observa-se que à vazão máxima se encontra em percentual inferior (na ordem de 31%) em relação à estabelecida para o sistema de tratamento. Por oportuno, informamos não haver registro de extravasamentos nas ETES, até o momento. A comprovar a sua plena regularidade, seguem abaixo as imagens comparativas entre a constatação inicial e atual, cujo registro fotográfico serviu de base para o apontamento da NC-56.
