Carta nº 2597/2024 – Suprin/DP

**Assunto:** Resposta ao Parecer sobre as Manifestações do Prestador (PMP) a respeito da fiscalização regular do município de Sapucaia do Sul.

Processo AGESAN número: 056-P/2024.

**Assunto:** Resposta ao Ofício 2118-2024-AGESAN - Processo nº 056P/2024 de Sapucaia do Sul.

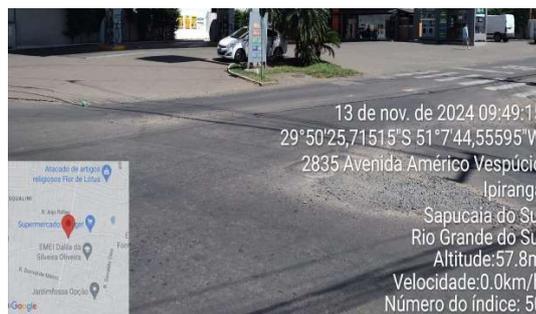
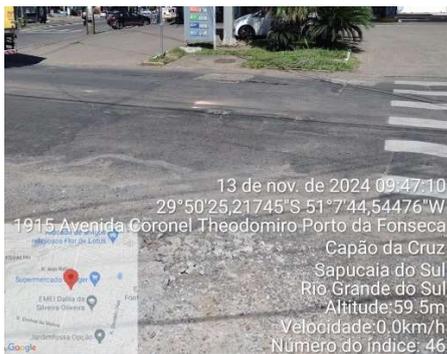
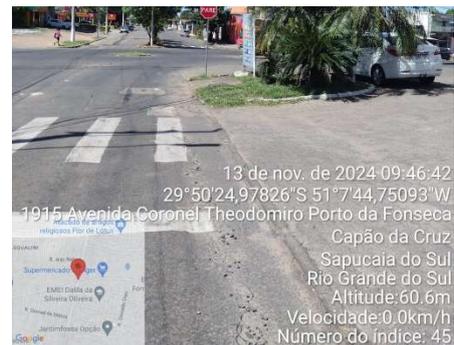
**NC-03:** Diante do RAAC encaminhado, compreende-se que seja pertinente o envio de evidências (registro fotográfico) contendo as coordenadas geográficas do local de onde foi realizada a obra mencionada, pois esta não constava na manifestação enviada pelo prestador.

Reiteramos a condição de regularidade, conforme informado no RAAC. Considerando o parecer emitido para NC-03, apresentamos as evidências pertinentes, contendo as coordenadas geográficas do local onde foram realizadas as ações. Seguem abaixo as imagens comprobatórias do local onde foi realizada a obra mencionada.

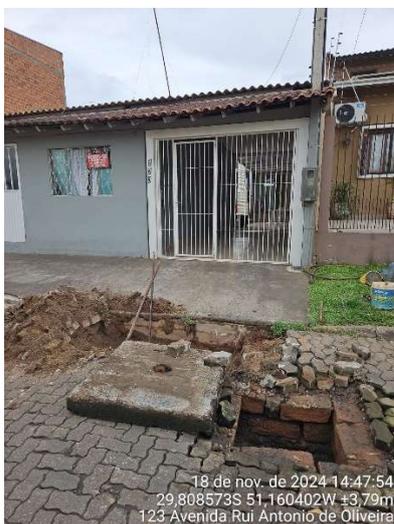
Figura 1

**NC-08:** Diante do RAAC encaminhado, compreende-se que seja pertinente o envio dos resultados da pesquisa de vazamento realizada no local para identificar que o vazamento não é proveniente de uma rede de distribuição de água da prestadora.

Informamos que procedemos a nova investigação junto ao local e identificamos um pequeno vazamento junto ao colar de tomada da ligação de água do imóvel nº 123 (Figura 1), na Rua Rui Antônio de Oliveira. A partir dessa identificação, realizamos então a devida manutenção (Figura 2) e a resolução do vazamento aparente (Figura 3). Dessa forma, a situação já se encontra completamente regularizada. Seguem abaixo as imagens comprobatórias do conserto realizado junto ao local.

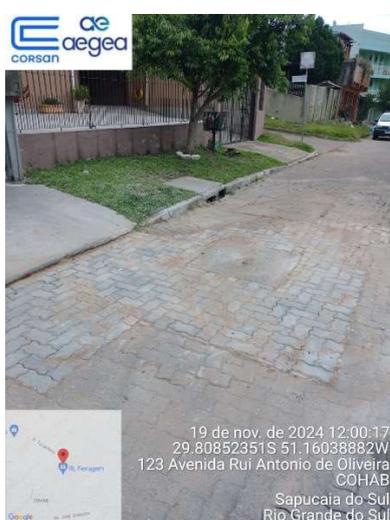
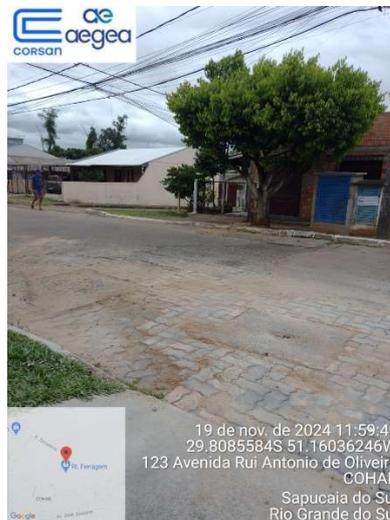
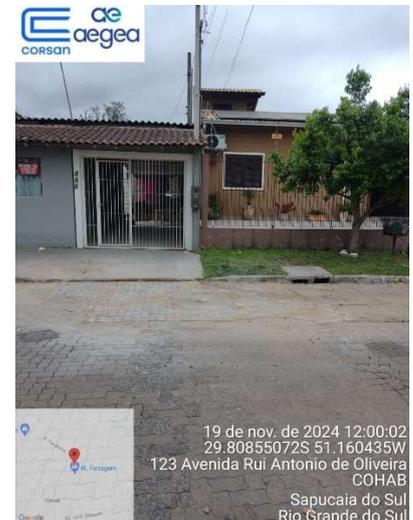
**NC-10:** Diante do RAAC encaminhado, compreende-se que seja pertinente o envio dos resultados da pesquisa de vazamento realizada no local para identificar que o vazamento não é proveniente de uma rede de distribuição de água da prestadora.

Informamos que a partir da constatação do vazamento identificado na NC-8, a equipe operacional igualmente já providenciou, em sequência, a regularização do pavimento que se encontrava rebaixado nesse local. Assim, a situação apontada na NC-10 também se encontra em plena conformidade. Seguem abaixo as imagens comprobatórias (Figuras 1-2-3), do conserto realizado junto ao local.

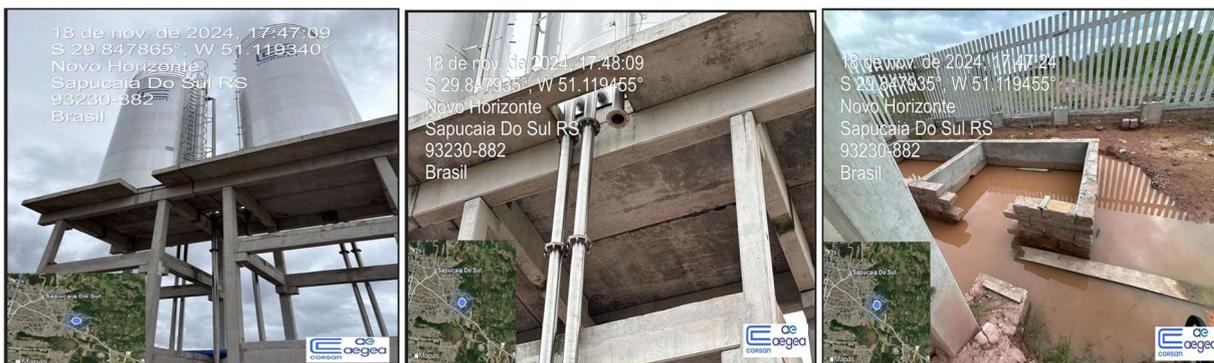
**NC-35:** Diante do RAAC encaminhado, compreende-se que, conforme o Plano Trienal de Macromedição, Informação n. 002/2022 – DECOPE/SUMOP, há comprometimento do prestador em instalar macromedidor na unidade R-35 no prazo de outubro/2024, porém o prestador afirma no RAAC que essa estrutura não existe.

Dessa forma, ratificamos que a listagem de macromedidores instalados é a constante no item 7 do Anexo II-SAA-Sapucaia do Sul, conforme informado na resposta ao Ofício n. 693/2024-AGESAN. A partir disso, importa então esclarecer que o reservatório R-35 está sendo instalado na zona industrial de Sapucaia do Sul, na Rua Ermelino Thomasia s/n, bairro Ipiranga, o qual ainda está em processo de conclusão da obra, sendo de responsabilidade empreendedor do respectivo loteamento, que, no caso, é o município de Sapucaia do Sul. Portanto, importante ressaltar que este reservatório ainda não foi oficialmente transferido à Companhia e tampouco se encontra em operação. Quanto ao fato deste reservatório constar no Plano Trienal de Macromedição, conforme inicialmente anunciado na Inf. n. 002/2022-DECOPE-SUMOP, isso se deve em razão de, à época, haver a perspectiva de possível transferência futura à Corsan, cuja concepção e planejamento projetava essa alternativa naquele momento; condição esta que não se concretizou no prazo previsto, dadas às razões antes expostas (pendência de conclusão da obra, por parte do empreendedor municipal, e inoportunidade da transferência à Companhia, em tempo hábil, frustrando assim o planejamento inicial referido na Inf. n. 002/2022-DECOPE-SUMOP). No entanto, oportuno agora também informar que a Companhia, a partir da assunção do novo acionista controlador, está reavaliando e replanejando as ações atinentes à redução de perdas, com vista à aplicação junto os seus sistemas de abastecimento. Diante disso, a concepção do sistema integrado de abastecimento de água de Esteio e Sapucaia do Sul está sendo revista com base em estudos de modelagem hidráulica, visando melhorias no sistema, tais como o correto dimensionamento e a adequada gestão de pressões para, a partir disso, se obter a consequente redução de perdas. Assim, tendo em vista que o planejamento e o cronograma apresentado em 2022 já se encontram atualmente defasados, após a conclusão desses estudos, serão realizadas obras de melhorias nos reservatórios apontados (tais como alteração de jusante para montante), trazendo benefícios como a melhora na pressão, maior capacidade de atendimento à demanda, flexibilidade operacional e redução de perdas. Em resumo, após a etapa de modelagem hidráulica, serão então definidas as obras necessárias e os pontos indicados para instalação de macromedidores. Abaixo, seguem as imagens do atual estágio da obra do reservatório R-35 (ainda inconclusa).

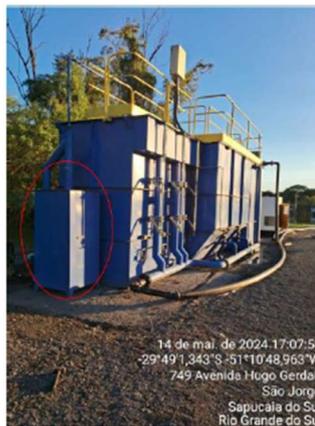
O módulo instalado não possuía sistema de coleta individual dos filtros, a água filtrada caía diretamente no tanque de desinfecção onde recebia o hipoclorito, dessa forma somente era possível a coleta da água tratada do módulo. Sinalizado em vermelho na figura abaixo o tanque de desinfecção.

Portanto, conforme informado no RAAC para a NC 94, não era possível coletar água após filtração, pois o módulo não tinha ponto de coleta nesta etapa. Assim, a coleta de água era realizada após desinfecção (tratada). Além disso, como já tratado na NC 96, as dificuldades relacionadas ao período da enchente impediram a realização das análises semestrais da água bruta, sendo que para a água tratada, os resultados foram apresentados na NC 95.
