## REGULAÇÃO RELATÓRIO DE FISCALIZAÇÃO N. 276/2022

Fiscalização Sob Demanda do Processo n. 180/2022 de Ouvidoria, referente a solicitação de ligação de água no município de Sapucaia do Sul/RS.

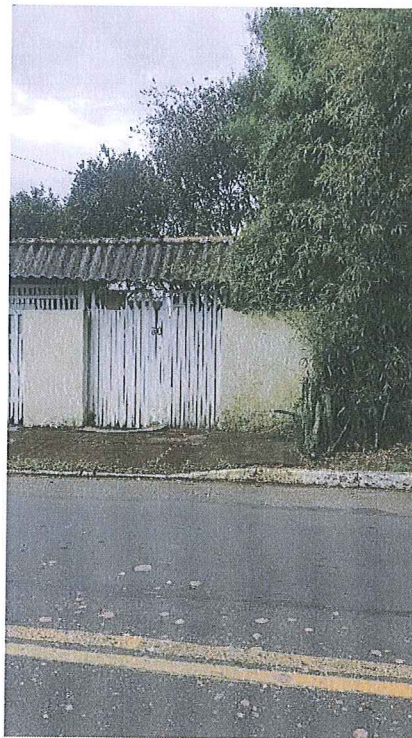
**Figura 2 – Vista da fachada do imóvel**

A equipe técnica da Agesan-RS realizou fiscalização presencial no imóvel localizado na Estrada dos Ramires, n. 30, em Sapucaia do Sul/RS no dia 07 de julho de 2022. A figura 1 registra localização espacial do imóvel. A figura 2 apresenta fotografia de sua fachada.

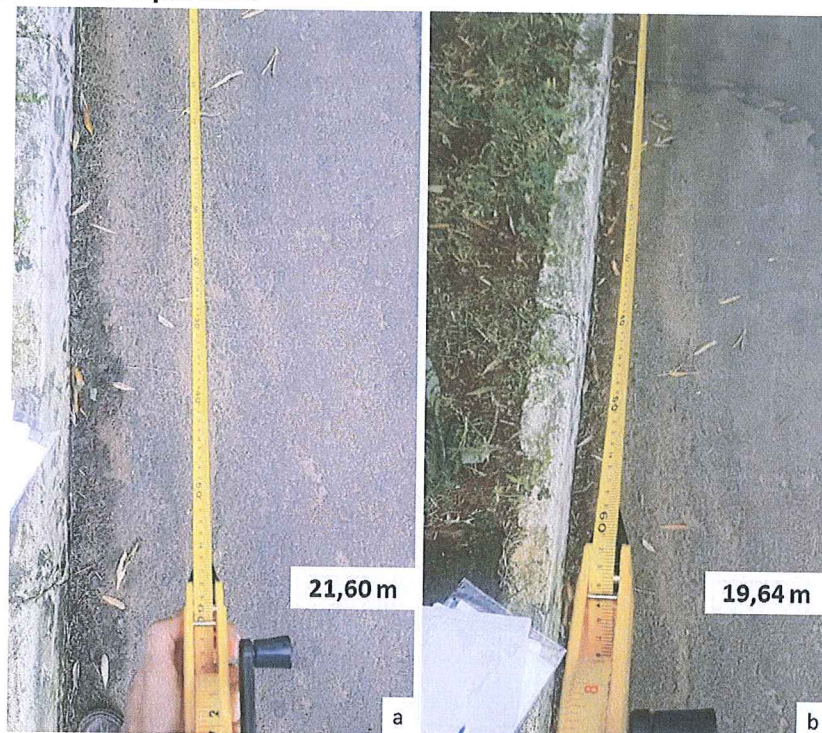
1. Foi realizada medição da distância entre a lateral do terreno do imóvel até duas possíveis posições que a rede de água poderia estar assentada na av. Coronel Theodomiro P. da Fonseca: sob o leito da via e sob o passeio, sendo as medições 19,64 m e 21,60 m, respectivamente (figura 3).

**Figura 3 - Registro fotográfico das distâncias medidas entre a lateral do terreno e as possíveis localizações da rede de distribuição da av. Coronel Theodomiro P. da Fonseca: a) rede sob o leito da via; b) rede sob o passeio.**

A realização da fiscalização possibilitou verificar a distância entre a residência em questão e duas possíveis posições da rede de abastecimento de água na av. Coronel Theodomiro P. da Fonseca. Conforme verificado *in loco*, a maior probabilidade é que a rede esteja assentada sob o leito da via, resultando em uma extensão de ramal predial superior a 20 m.
