REGULAÇÃO RELATÓRIO DE FISCALIZAÇÃO N. 2526/2024

Fiscalização Sob Demanda devido à
pavimentação inadequada após obras da
Corsan em Xangri-lá/RS.

O processo n. 2526/2024 versa sobre repavimentação inadequada após a realização de obras de implantação de redes de esgotamento sanitário do tipo separador absoluto.

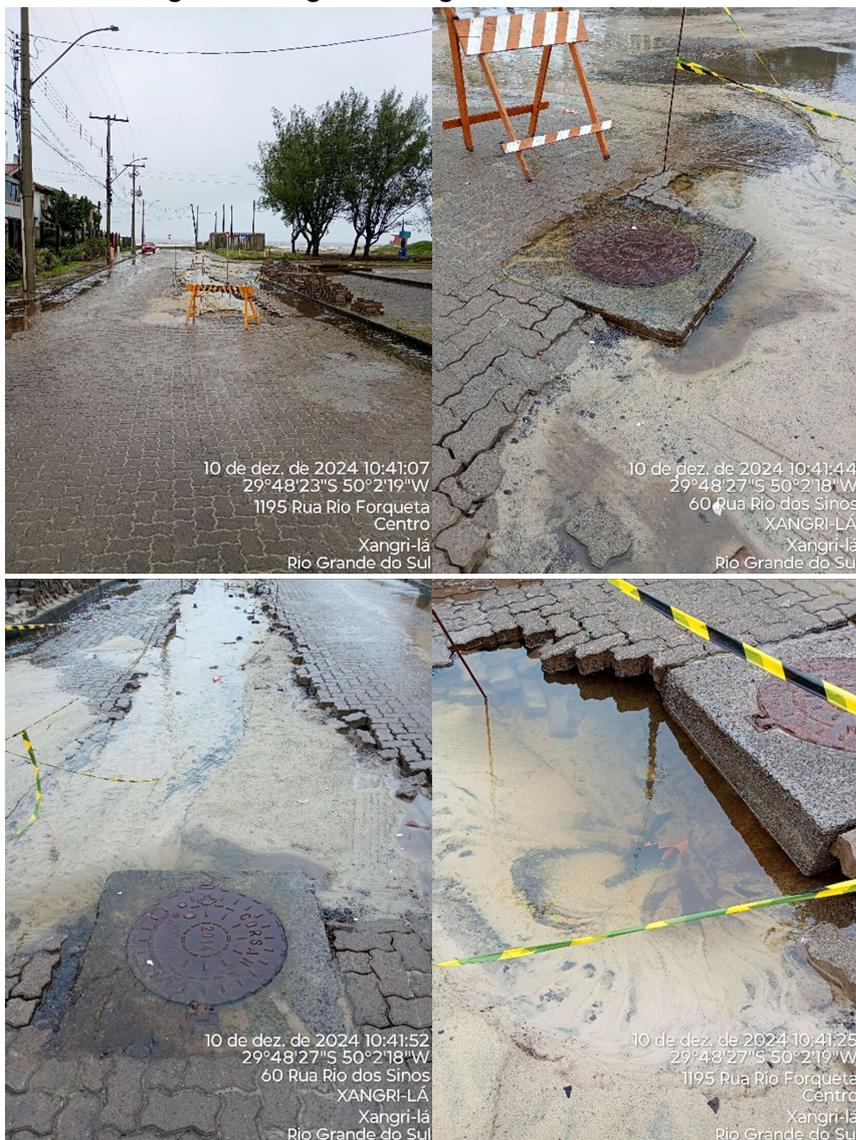
Figura 2 - Registro fotográfico da obra no PV.

Na Figura 2 é possível verificar que estava sendo realizada uma obra para instalação da rede de esgotamento sanitário na referida via pública, visto que foi realizada a remoção do pavimento em direção ao poço de visita desta. A obra estava paralisada no dia da fiscalização, porém constatou-se que não havia tapumes ou outra forma de isolamento da área, o que representa um risco a população que trafega pela local. No ponto em questão, não havia nenhuma sinalização efetiva na obra que indicasse que esta é de responsabilidade da prestadora de serviço de esgotamento sanitário Corsan.

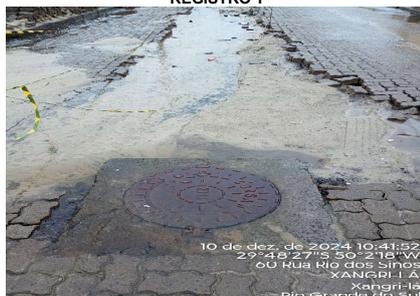
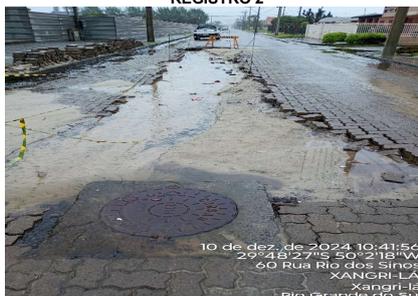
NC	CÓDIGO DA NC	UNIDADE	Sistema de Esgotamento Sanitário (Rua Rio dos Sinos)
1	-	CONSTATAÇÃO	Ausência de tapume ou outra forma de isolamento do perímetro da obra, representando risco de acidente no trânsito local.
GRUPO	PRAZO	NÃO CONFORMIDADE	Ausência de sinalização de intervenção na via pública
2	10 dias	OBSERVAÇÃO	Coordenadas Geográficas: 29°48'27" S 50°02'19" O

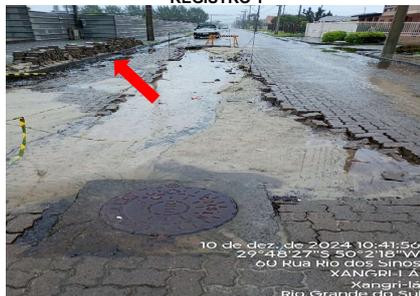
REGISTRO 1

NC	CÓDIGO DA NC	UNIDADE	Sistema de Esgotamento Sanitário (Rua Rio dos Sinos)
2	-	CONSTATAÇÃO	Acúmulo de materiais no passeio obstruindo o tráfego de pedestres.
GRUPO	PRAZO	NÃO CONFORMIDADE	Acúmulo de materiais, entulho e/ou sujeira deixados na rua, calçada e/ou pátio após execução de serviço pela Corsan
2	10 dias	OBSERVAÇÃO	Coordenadas Geográficas: 29°48'27" S 50°02'19" O

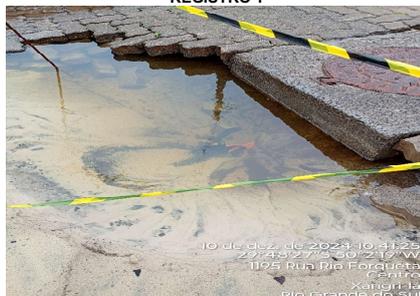
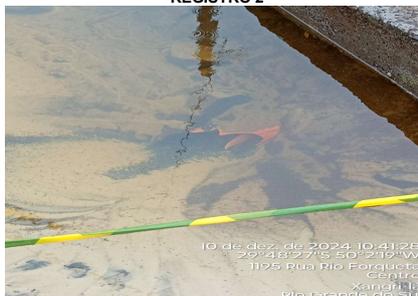
NC	CÓDIGO DA NC	UNIDADE	Sistema de Esgotamento Sanitário (Rua Rio dos Sinos)
3	-	CONSTATAÇÃO	Tubulação de Esgoto Danificada.
GRUPO	PRAZO	NÃO CONFORMIDADE	Obstrução ou extravasamento das redes do SES.
2	90 dias	OBSERVAÇÃO	Coordenadas Geográficas: 29°48'27" S 50°02'19" O

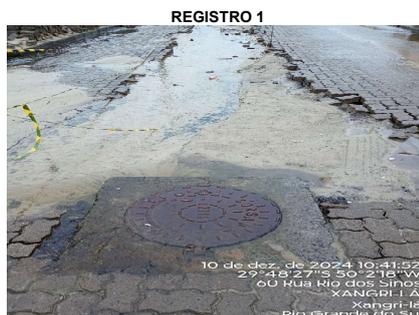
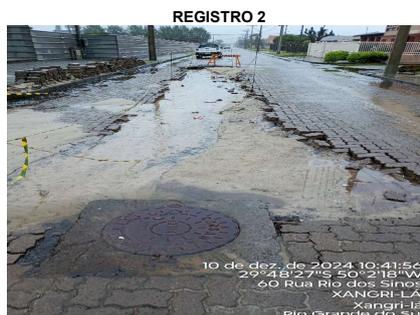
NC	CÓDIGO DA NC	UNIDADE	Sistema de Esgotamento Sanitário (Rua Rio dos Sinos)
4	-	CONSTATAÇÃO	Ausência de identificação do prestador do serviço de esgotamento sanitário Corsan.
GRUPO	PRAZO	NÃO CONFORMIDADE	Ausência de sinalização de intervenção na via pública
2	10 dias	OBSERVAÇÃO	Coordenadas Geográficas: 29°48'27" S 50°02'19" O
