RELATÓRIO DE FISCALIZAÇÃO N. 555/2025

Fiscalização Sob Demanda referente à vazamento na rede de distribuição de água tratada em Canela/RS.

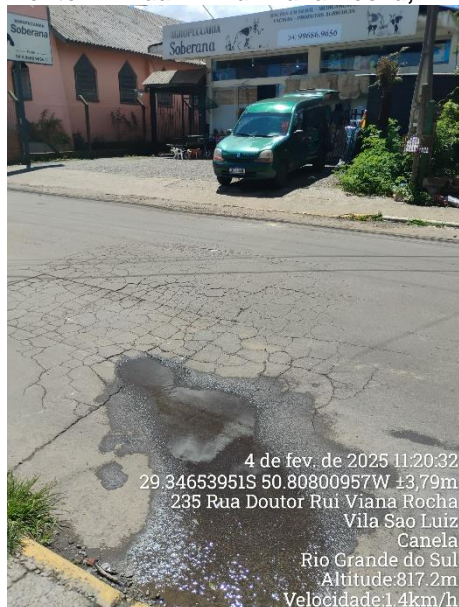
Figura 2- Registro fotográfico Ponto 1 – Rua Dr. Rui Viana Rocha, n. 240 (em frente à agropecuária).

Ponto 1 - Rua Dr. Rui Viana Rocha, n. 240, constatou-se vazamento aparente, com fluxo constante de água, possivelmente originado da rede de abastecimento de água (Figura 2).

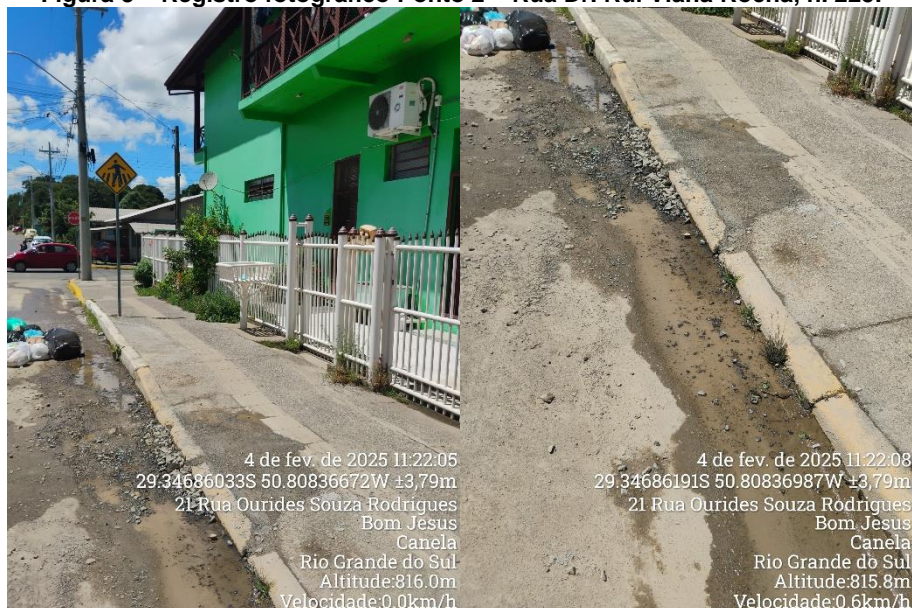
Figura 3 – Registro fotográfico Ponto 2 – Rua Dr. Rui Viana Rocha, n. 225.

Ponto 2 – Rua Dr. Rui Viana Rocha, n. 225 constatou-se vazamento aparente, possivelmente originado da rede de abastecimento de água (Figura 3).

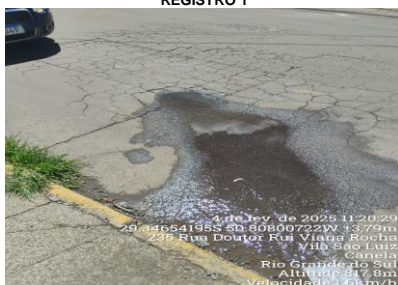
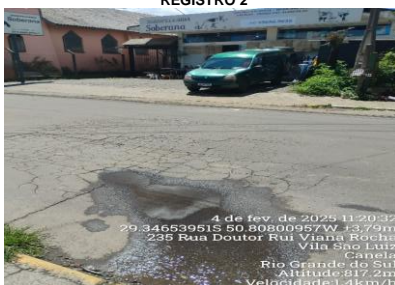
| 1 | - | CONSTATAÇÃO | Vazamento aparente da rede de abastecimento de água em via pública |
| GRUPO | PRAZO | NÃO CONFORMIDADE | Perda de água e/ou não executar redução de perdas. |
| 2 | 10 dias | OBSERVAÇÃO | Ponto 1 - Endereço: Rua Dr. Rui Viana Rocha, n. 240; Coordenadas: -29.346447°, -50.807966°; Vazamento aparente |

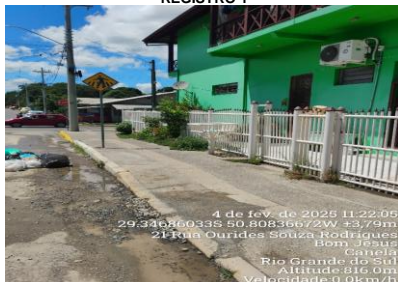
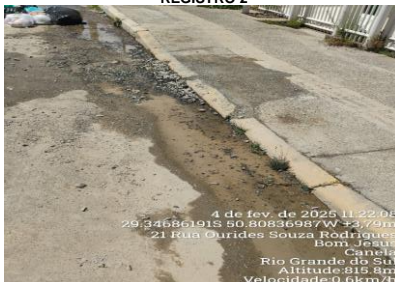
| 2 | - | CONSTATAÇÃO | Vazamento aparente da rede de abastecimento de água em via pública |
| GRUPO | PRAZO | NÃO CONFORMIDADE | Perda de água e/ou não executar redução de perdas. |
| 2 | 10 dias | OBSERVAÇÃO | Ponto 1 - Endereço: Rua Dr. Rui Viana Rocha, n. 225; Coordenadas: -29.346680°, -50.808050°; Vazamento aparente |
