## REGULAÇÃO - RELATÓRIO DE FISCALIZAÇÃO TÉCNICA N. 42/2020 – RFT

### Fiscalização Técnica no Sistema de Saneamento de Sapiranga/RS.

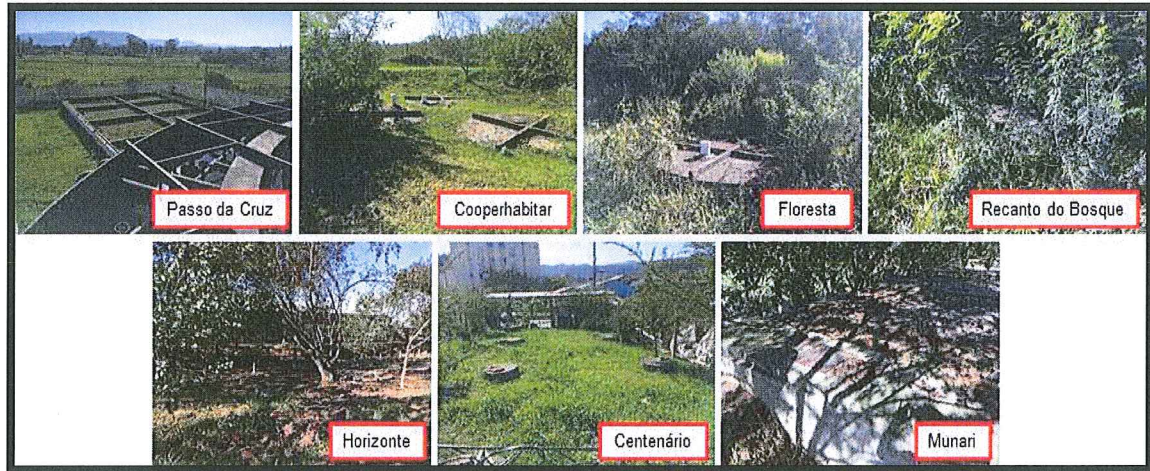
Figura 3: Vistas das Estações de Tratamento de Esgoto.

A fiscalização efetuou sete vistorias em ETEs, sendo que seis destas (Munari, Centenário, Horizonte, Cooperhabitar, Passo da Cruz e Recanto do Bosque) estão presentes no Anexo II – Ficha Técnica SES e uma ETE, ausente (Floresta). A tabela 2 apresenta as principais características e endereços das ETEs e a figura 3 apresenta as vistas das ETEs vistoriadas.

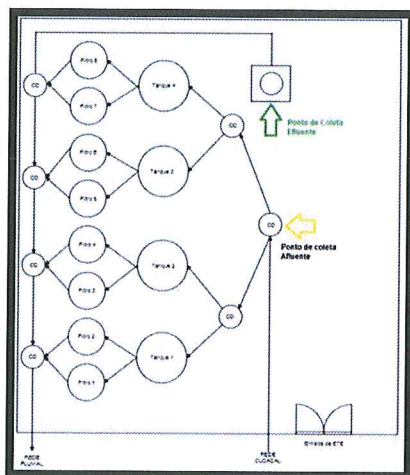
Figura 8: Diagrama esquemático do sistema fossa-filtro Horizonte

A ETE Horizonte, localizada em uma área de 86.950,80 m<sup>2</sup>, tem vazão estimada em 10,7 m<sup>3</sup>/h, sendo projetada para atendimento de 125 economias e conta com 1.744 metros de rede coletora. A sua estrutura é composta por 4 tanques tipo sépticos, com volume de 27,7 m<sup>3</sup> cada (totalizando 110,8 m<sup>3</sup>), por 8 filtros anaeróbios de 16 m<sup>3</sup> cada (totalizando 128 m<sup>3</sup>). A operação, coleta e análise dos efluentes da ETE são executadas mensalmente por funcionários lotados na Estação de Tratamento de

Esgoto de Estância Velha. O efluente final tem como destino a rede pluvial. O diagrama esquemático da ETE Horizonte é apresentado na Figura 8.

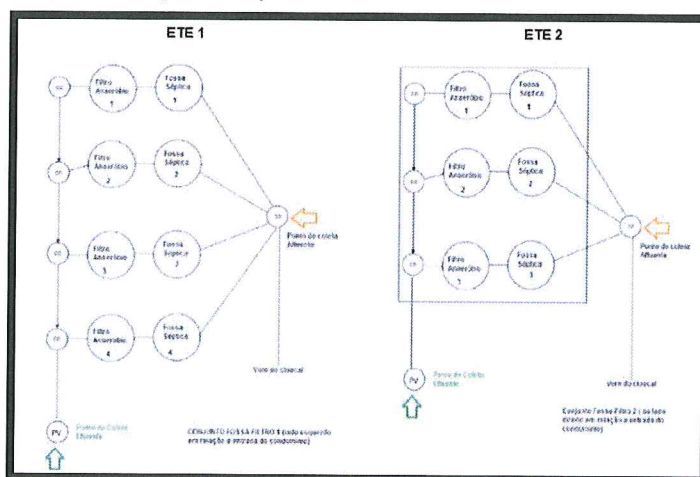
Figura 9: Diagrama esquemático do sistema fossa-filtro Centenário

A ETE Centenário, localizada em uma área de 20.000 m<sup>2</sup>, tem vazão estimada em 13,0 m<sup>3</sup>/h, sendo projetada para atendimento de 258 economias e conta com 864 metros de rede coletora com DN 150 mm em PVC. A ETE é formada por duas estações de tratamento denominadas ETE 1 e ETE 2. A ETE 1 é composta por 4 tanques tipo séptico, com volume de 27,7 m<sup>3</sup> cada (totalizando 110,8 m<sup>3</sup>), por 3 filtros anaeróbios de 18,3 m<sup>3</sup> cada (totalizando 73,2 m<sup>3</sup>). A ETE 2 é composta por 3 tanques tipo séptico, com volume de 27,7 m<sup>3</sup> cada (totalizando 83,1 m<sup>3</sup>), por 4 filtros anaeróbios de 18,3 m<sup>3</sup> cada (totalizando 54,9 m<sup>3</sup>). A operação, coleta e análise dos efluentes da ETE são executadas mensalmente por funcionários lotados na Estação de Tratamento de Esgoto de Estância Velha. O efluente final tem como destino a rede pluvial. O diagrama esquemático da ETE Centenário é apresentado na Figura 9.

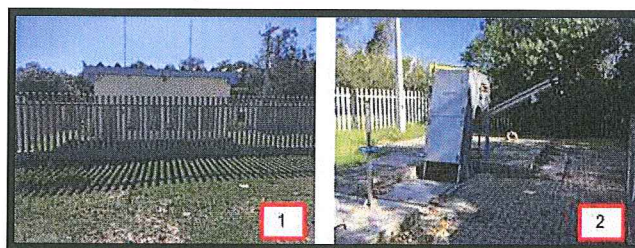
Figura 11: Vistas das EBEs 1 e 2

As duas EBEs estão descritas no Anexo II, apresentando sua capacidade e localização. Durante fiscalização, foram visitadas duas EBEs, conforme Tabela 3, na qual detalha as principais características das estações. As EBEs não estão operando devido a estarem aguardando o início do funcionamento da ETE Passo da Cruz. Na figura 11 está demonstrado as EBEs.

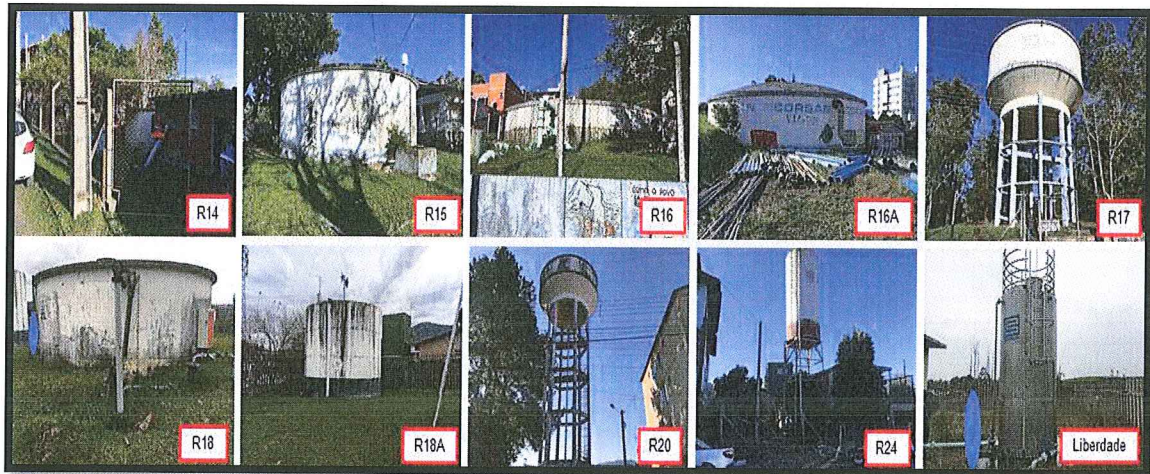
Figura 12: Vista dos Reservatórios Fiscalizados

Os quatorze reservatórios estão descritos no Anexo II, apresentando sua capacidade e localização. Durante fiscalização, foram visitados 10 reservatórios, conforme Tabela 4, na qual detalha as principais características dos reservatórios. Um reservatório visitado não se encontra na relação de reservatórios do Anexo II. A fiscalização teve abordagem focada nos seguintes pontos: vazamentos, possibilidade de contaminações, condições estruturais e segurança operacional. Na figura 12 estão as vistas dos reservatórios fiscalizados.

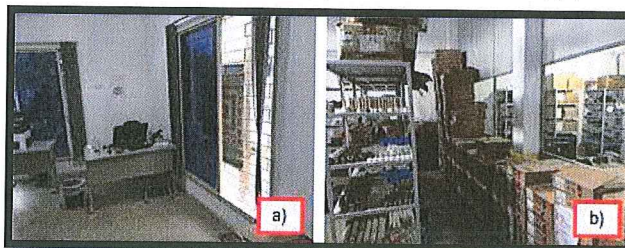
Figura 14: Área Comercial e Operacional: (a) Sala de atendimento; (b) Estoque de Peças.

O atendimento aos usuários é realizado na rua São Pedro, 310, em Sapiranga (Figura 14). Na unidade, devido às precauções ao COVID-19, estão somente sendo realizados atendimentos por agendamento. De acordo com informações fornecidas no Anexo II – Ficha técnica SAA, o número de economias ativas atualmente é de 26.407. A fiscalização teve abordagem focada nos seguintes pontos: a qualidade do atendimento, o fornecimento de água e a gestão administrativa. Ainda, como parte da fiscalização, a equipe de medição de pressão da CORSAN efetuou medições de pressão em pontos determinados pela fiscalização, demonstradas na tabela 6.

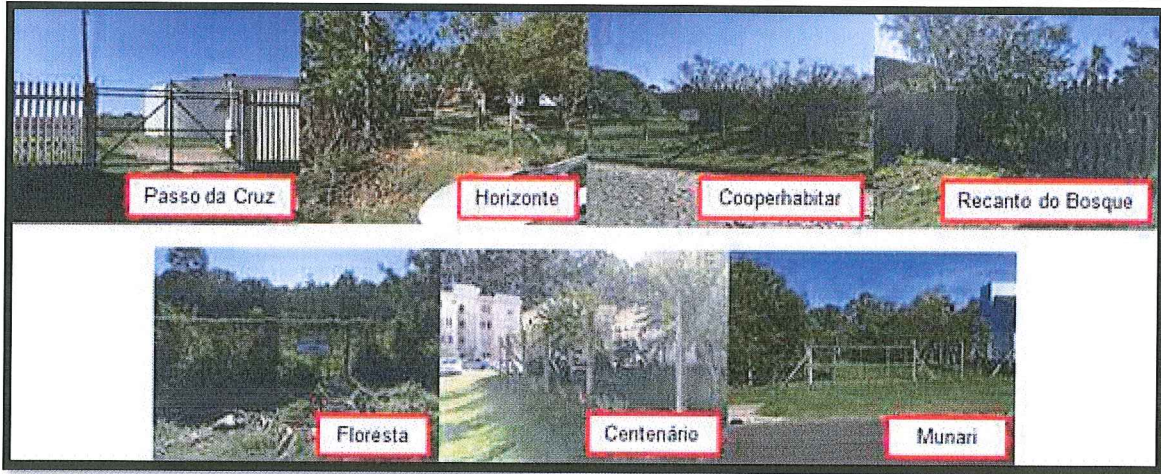
<b>Unidade operacional</b> ETE – Passo da Cruz, Horizonte, Floresta, Cooperhabitar, Recanto do Bosque, Centenário e Munari.	<b>Constatação</b> C-1: Área destinada a ETE sem identificação do local adequada.
<b>NC-1:</b> Ausência de placa de identificação da área da estação de tratamento de esgoto.	
<b>Referência Legal:</b> Lei Federal nº 11.445/07 - Inciso XI do Art. 2º.

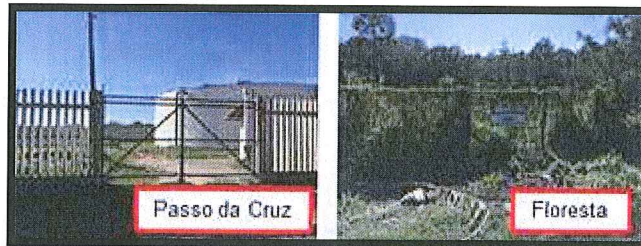
<b>Unidade operacional</b> ETE – Passo da Cruz e Morada do Bosque	<b>Constatação</b> C-2: Não encontrado placa padrão da L.O. na entrada da ETE.
<b>NC-2:</b> Ausência de placa padrão da L.O. na entrada da ETE.	
<b>Referência Legal:</b> Lei Federal 8987/1995; LOREG 6454/2019.

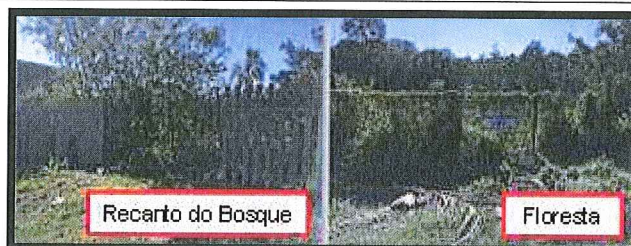
<b>Unidade operacional</b> ETE – Recanto do Bosque e Floresta	<b>Constatação</b> C-3: Não apresenta licença operacional.
<b>NC-3:</b> Empreendimento foram implantados ou iniciados a operação sem licenciamento.	
<b>Referência Legal:</b> Portaria FEPAM nº 115/2019.

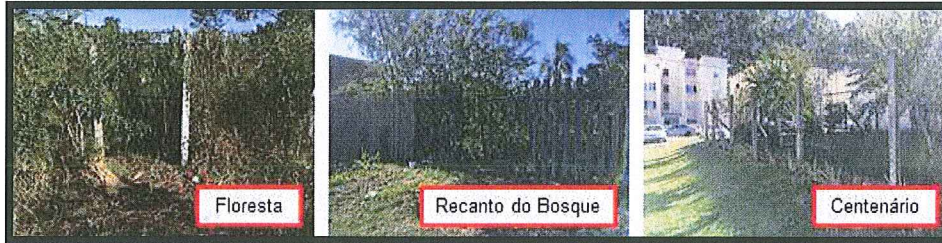
<b>Unidade operacional</b> ETE – Recanto do Bosque, Floresta e Centenário.	<b>Constatação</b> C-4: Condições dos portões danificados ou com falta de cadeados permitem acesso de pessoas não autorizadas.
NC-4: A área de captação não está cercada ou murada, condição que pode facilitar o acesso de pessoas não autorizadas.	
Referência Legal: Lei Federal nº 11.445/07 - Inciso XI do Art. 2º.

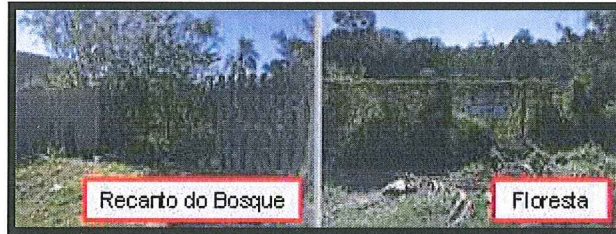
<b>Unidade operacional</b> ETE – Recanto do Bosque e Floresta.	<b>Constatação</b> C-5: Não apresentou ao ente regulador o relatório analítico dos efluentes lançados.
NC-5: Não apresentar informações ao órgão fiscalizador.	
Referência Legal: Art. 24 da CONAMA 430/2013.

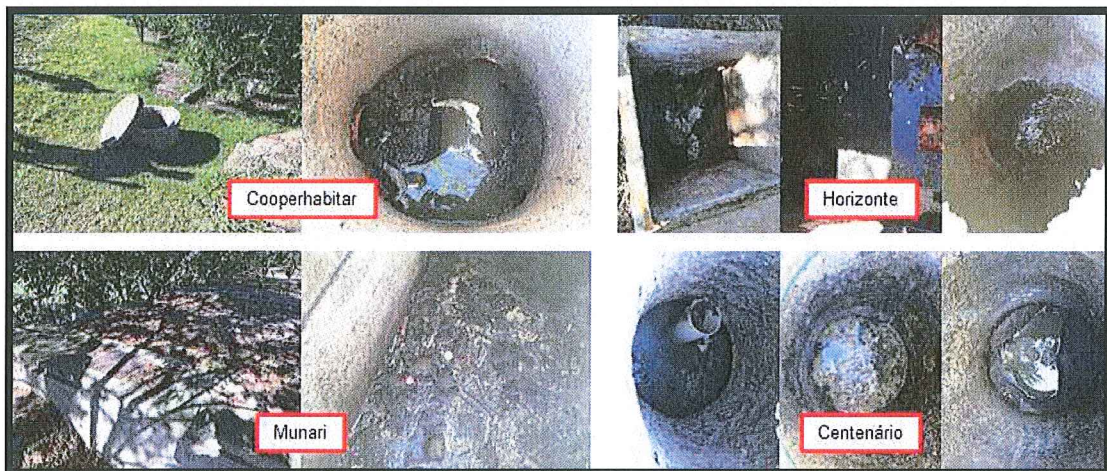
<b>Unidade operacional</b> ETE – Cooperhabitar, Horizonte, Munari e Centenário.	<b>Constatação</b> C-6: Caixas de gordura e caixas de passagem com acúmulo de resíduos, diminuindo a eficiência da ETE. No último monitoramento da CORSAN (17/04/2020), as ETEs apresentaram os seguintes resultados para DQO e DBO <sub>5</sub> no efluente:

Cooperhabitar	Horizonte	Munari	Centenário – 1	Centenário - 2	DQO: 501 mg/l	DQO: 494 mg/l	DQO: 163 mg/l	DQO: 462 mg/l	DQO: 637 mg/l	DBO <sub>5</sub> : 159 mg/lO <sub>2</sub>	DBO <sub>5</sub> : 145 mg/lO <sub>2</sub>	DBO <sub>5</sub> : 49 mg/lO <sub>2</sub>	DBO <sub>5</sub> : 139 mg/lO <sub>2</sub>	DBO <sub>5</sub> : 141 mg/lO <sub>2</sub>
Cooperhabitar	Horizonte	Munari	Centenário – 1	Centenário - 2												
DQO: 501 mg/l	DQO: 494 mg/l	DQO: 163 mg/l	DQO: 462 mg/l	DQO: 637 mg/l												
DBO <sub>5</sub> : 159 mg/lO <sub>2</sub>	DBO <sub>5</sub> : 145 mg/lO <sub>2</sub>	DBO <sub>5</sub> : 49 mg/lO <sub>2</sub>	DBO <sub>5</sub> : 139 mg/lO <sub>2</sub>	DBO <sub>5</sub> : 141 mg/lO <sub>2</sub>												
NC-6: Não realizar limpezas periódicas no sistema de tratamento.																
Referência Legal: NBR 7229/1993; NBR 13969/1997.

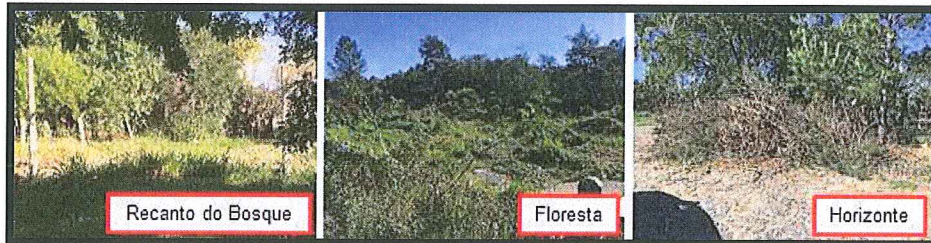
<b>Unidade operacional</b> ETE – Recanto do Bosque, Floresta e Horizonte.	<b>Constatação</b> C-7: Áreas das ETE com necessidade de roçada e remoção dos resíduos vegetais gerados.
NC-7: Não realizar a conservação e manutenção preventiva de unidade do sistema público de abastecimento de água.	
Referência Legal: NBR 12216:1992.

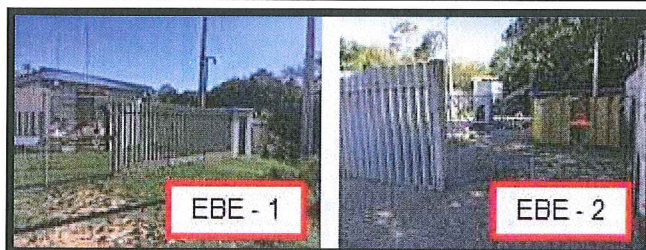
<b>Unidade operacional</b> EBE – 1 e 2.	<b>Constatação</b> C-9: Falta de identificação das estações de bombeamento.
NC-9: Ausência de placa de identificação da área da estação elevatória.	
Referência Legal: Lei Federal nº 11.445/07 - Inciso XI do Art. 2º.

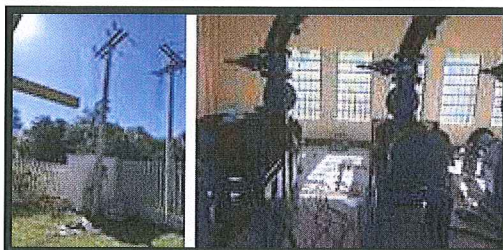
<b>Unidade operacional</b> EBE – 1.	<b>Constatação</b> C-10: Transformador e componentes do motor foram furtados.
NC-10: Falta de conservação e manutenção preventiva de unidade do sistema público de esgotamento sanitário.	
Referência Legal: NBR 12209:2011;

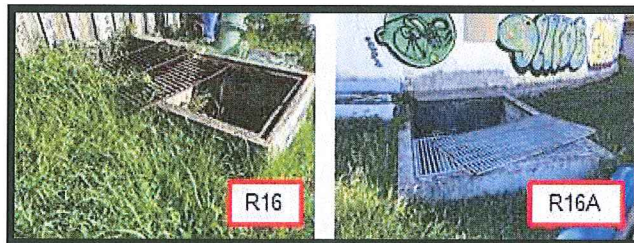
<b>Unidade operacional</b> Reservatório R16 e R16A	<b>Constatação</b> C-14: Caixa de manobra aberta e outra sem grelha de proteção.
NC-14: Não proporcionar a segurança das edificações e dos operadores.	
Referência Legal: NBR 12214:1992; NBR 12216:1992.

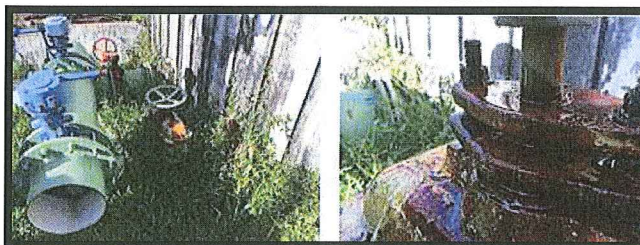
<b>Unidade operacional</b> Reservatório R16.	<b>Constatação</b> C-15: Válvula do reservatório está com vazamento de água no eixo.
NC-15: Presença de vazamento aparente nas instalações do reservatório.	
Referência Legal: Lei Federal nº 11.445/07 - Inciso XI do Art. 2º.

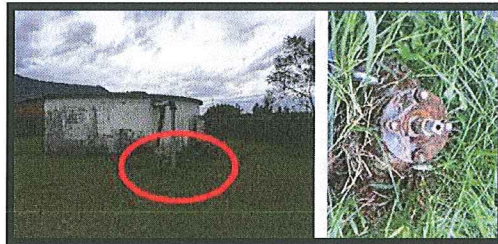
<b>Unidade operacional</b> Reservatório R18.	<b>Constatação</b> C-16: Válvula do reservatório está com vazamento de água no eixo.
NC-16: Presença de vazamento aparente nas instalações do reservatório.	
Referência Legal: Lei Federal nº 11.445/07 - Inciso XI do Art. 2º.

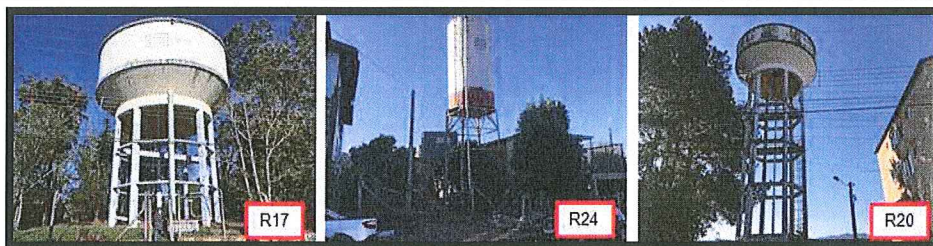
<b>Unidade operacional</b> Reservatório R17, R20 e R24.	<b>Constatação</b> C-18: Reservatórios não possuem para-raios nem luzes de sinalização de obstáculo.
NC-18: Ausência de para-raios e/ou luz de sinalização de obstáculo, em caso de reservatório elevado.	
Referência Legal: NBR 12217/94 - item 5.16.7.

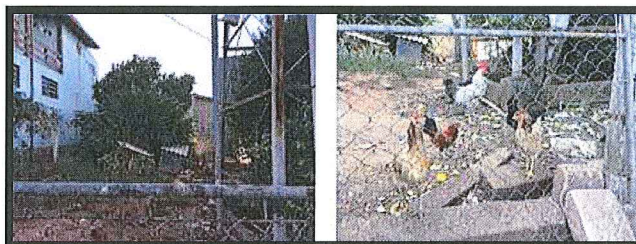
<b>Unidade operacional</b> Reservatório R24.	<b>Constatação</b> C-19: Existem animais dentro da área do reservatório.
NC-19: Presença de animais dentro da área do reservatório.	
Referência Legal: Resolução CONAMA nº 357, de 17 de março de 2005.

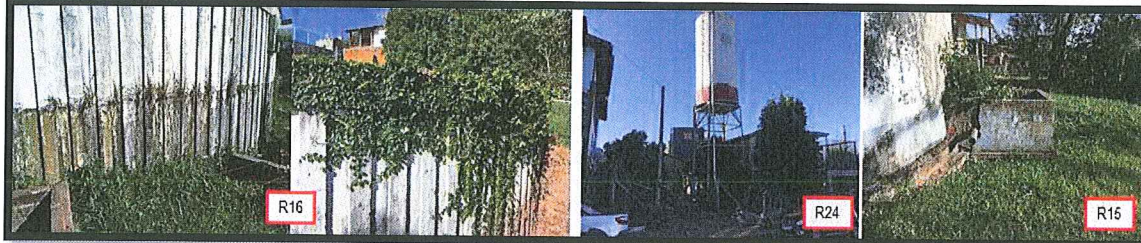
<b>Unidade operacional</b> Reservatório R15, R16 e R24.	<b>Constatação</b> C-20: Os reservatórios apresentam visíveis presenças de infiltração, rachaduras, vegetação no reservatório e condições estruturas carecendo de conservação.
NC-20: Reservatório não apresenta boas condições visíveis de conservação.	
Referência Legal: NBR 12216:1992.

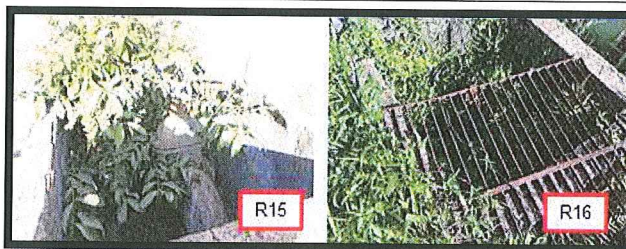
<b>Unidade operacional</b> Reservatório R15 e R16.	<b>Constatação</b> C-22: Caixa de manobra apresentam vegetação.
NC-22: Não realizar a conservação e manutenção preventiva de unidade do sistema público de abastecimento de água.	
Referência Legal: NBR 12211:1992.

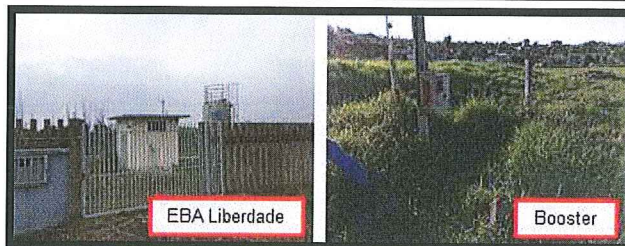
<b>Unidade operacional</b> EBA Liberdade e Booster	<b>Constatação</b> C-24: Não encontrado placa de identificação da elevatória.
NC-24: Ausência de placa de identificação da área da estação de bombeamento.	
Referência Legal: Lei Federal nº 11.445/07 - Inciso XI do Art. 2º.

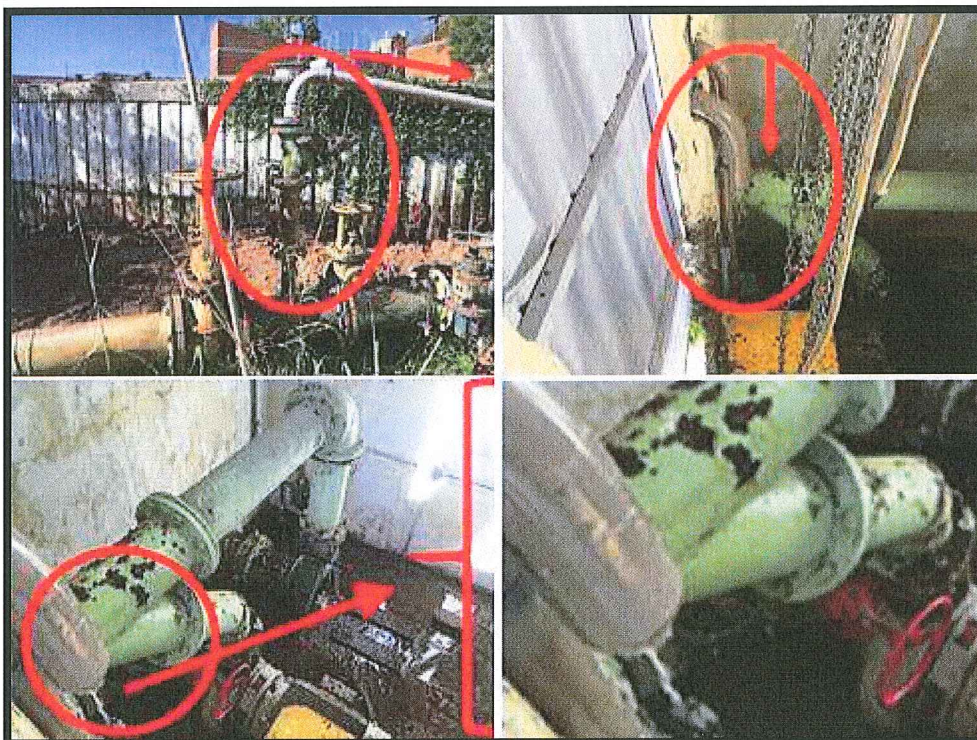
<b>Unidade operacional</b> EBA 12.	<b>Constatação</b> C-27: Vazamento constante de água pela válvula de retenção (fora da casa de bombeamento), na qual escorre a água pela tubulação para dentro da casa de bombeamento. Segundo a CORSAN esta válvula deveria apenas corrigir a pressão da rede no momento da partida das bombas, não permitindo o vazamento constante. NC-27: Presença de vazamento aparente nas instalações do reservatório.
<b>Referência Legal:</b> Lei Federal nº 11.445/07 - Inciso XI do Art. 2º.

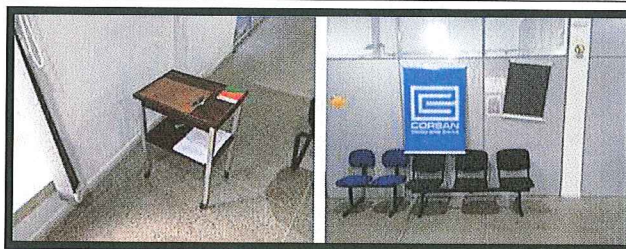
<b>Unidade operacional</b> Comercial	<b>Constatação</b> C-30: Ausência de cópia da Carta de Serviços da CORSAN. NC-30: Não disponibilizar em local visível aos usuários uma cópia da Carta de Serviços da CORSAN.
<b>Referência Legal:</b> Regulamento dos Serviços de Água e Esgoto da CORSAN, homologado pela AGESAN-RS.

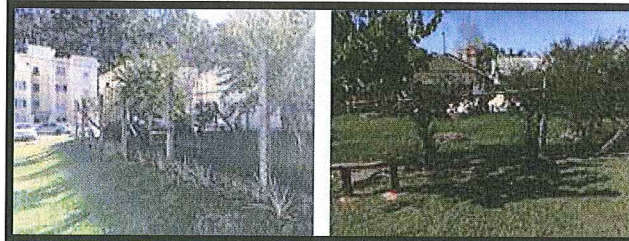
<b>Unidade operacional</b> ETE – Centenário.	<b>Constatação – (TRANSFERÊNCIA)</b> C-33: Conforme constatado na 73_2019-RTFA (NC-3), o prazo da resolução está vigente, contudo, o acompanhamento da tratativa passará a ser realizado através da NC-33 desta TNC.
NC-33: Ausência de placa padrão da L.O. na entrada da ETE.	
Referência Legal: Lei Federal 8987/1995; LO nº 529/2013-DMA.
