## RELATÓRIO DE FISCALIZAÇÃO N. 620/2025

**Fiscalização Sob Demanda referente à vazamento na rede de distribuição de água tratada em Sapucaia do Sul/RS.**

O processo 620/2025 versa sobre vazamentos na rede de abastecimento de água em Sapucaia do Sul/RS, cujo sistema é operado pela Corsan.

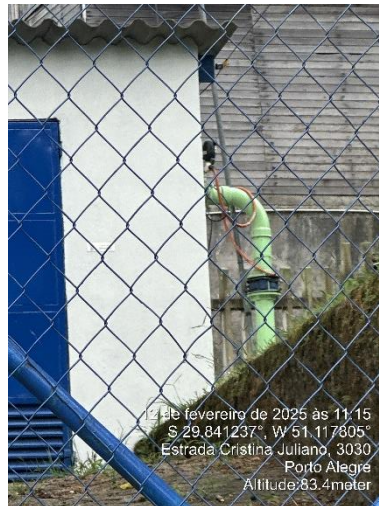
**Figura 2- Registro fotográfico Ponto 1 – Avenida Coronel Theodomiro Porto da Fonseca.**

**Ponto 1 - Avenida Coronel Theodomiro Porto da Fonseca**, constatou-se vazamento aparente, com fluxo constante de água, em conexão da elevatória de água tratada - EBAT 26 (Figura 2).

<b>NC</b>	<b>CÓDIGO DA NC</b>	<b>UNIDADE</b>	Sistema de Abastecimento de Água - Vazamento aparente na EBAT 26
1	-	<b>CONSTATAÇÃO</b>	Vazamento aparente em conexões da EBAT 26.
<b>GRUPO</b>	<b>PRAZO</b>	<b>NÃO CONFORMIDADE</b>	Perda de água e/ou não executar redução de perdas.
-	10 dias	<b>OBSERVAÇÃO</b>	Ponto 1 - Endereço: Avenida Coronel Theodomiro Porto da Fonseca; Coordenadas: - 29.841237°, -51.117805°; Vazamento aparente

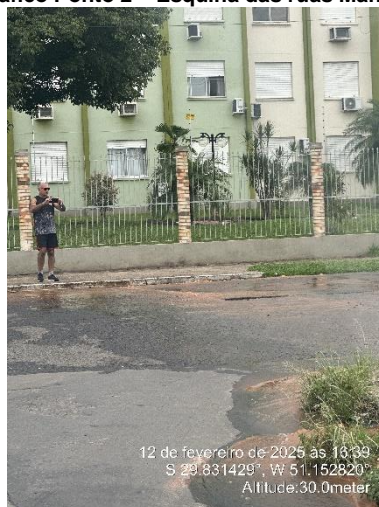
Figura 3 – Registro fotográfico Ponto 2 – Esquina das ruas Manoel Serafim e Dois Amigos.

**Ponto 2 – Esquina das ruas Manoel Serafim e Dois Amigos** constatou-se vazamento aparente, com fluxo constante de água, na rede de distribuição (Figura 3).

<b>NC</b>	<b>CÓDIGO DA NC</b>	<b>UNIDADE</b>	Sistema de Abastecimento de Água - Vazamento aparente da rede de abastecimento de água
2	-	<b>CONSTATAÇÃO</b>	Vazamento aparente da rede de abastecimento de água em via pública.
<b>GRUPO</b>	<b>PRAZO</b>	<b>NÃO CONFORMIDADE</b>	Perda de água e/ou não executar redução de perdas.
-	10 dias	<b>OBSERVAÇÃO</b>	Ponto 2 - Endereço: Esquina das ruas Manoel Serafim e Dois Amigos; Coordenadas: - 29.831429°, -51.152820°; Vazamento aparente
