RELATÓRIO TÉCNICO DE FISCALIZAÇÃO N. 228/2025

**Fiscalização Sob Demanda referente ao
Processo de Ouvidoria n. 228/2025
pertinente a averiguação de conexão de
rede coletora de esgoto à rede pluvial no
município de Sapucaia do Sul/RS.**

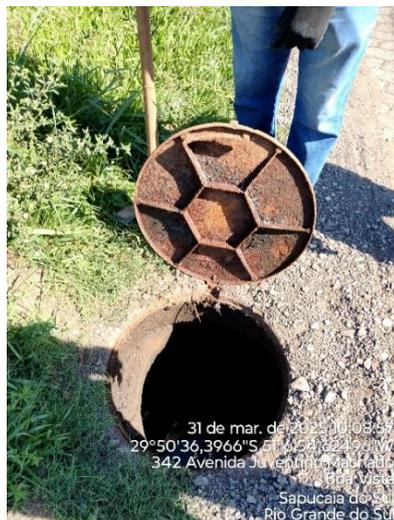
Figura 2 – Estrutura fiscalizada (PV – 1) antes da sucção.

A diretoria de regulação solicitou por meio do Ofício 952/2025 a realização de teste para verificar a destinação do esgoto doméstico coletado. A equipe de fiscalização acompanhou o teste realizado pela prestadora de serviço no dia 31 de março de 2025. Para a verificação, foi realizado um teste de sucção no poço de visita (PV) indicado pelo usuário. O teste demonstrou que a estrutura contempla apenas a ligação para a rede de esgoto a jusante, sem qualquer conexão ou extravasor direcionado à rede pluvial. Desta forma, o esgoto doméstico presente na rede coletora de esgoto não está sendo destinado à rede pluvial e consequentemente não está sendo lançado no córrego próximo ao local.

As Figuras 2 e 3 ilustram essa constatação, demonstrando que o PV estava em condições normais de operação, após a realização do teste de sucção, evidenciando o direcionamento correto do fluxo na rede.

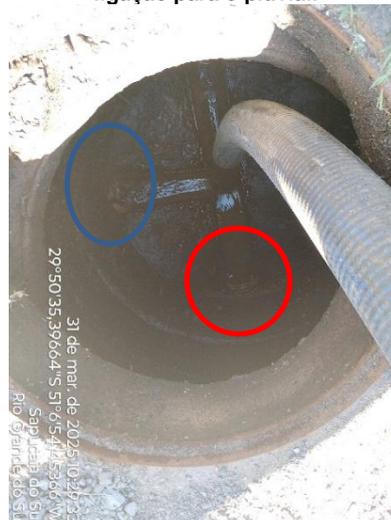
Figura 3 – Estrutura pós sucção. Em azul está a tubulação de chegada e em vermelho a de saída, sem ligação para o pluvial.

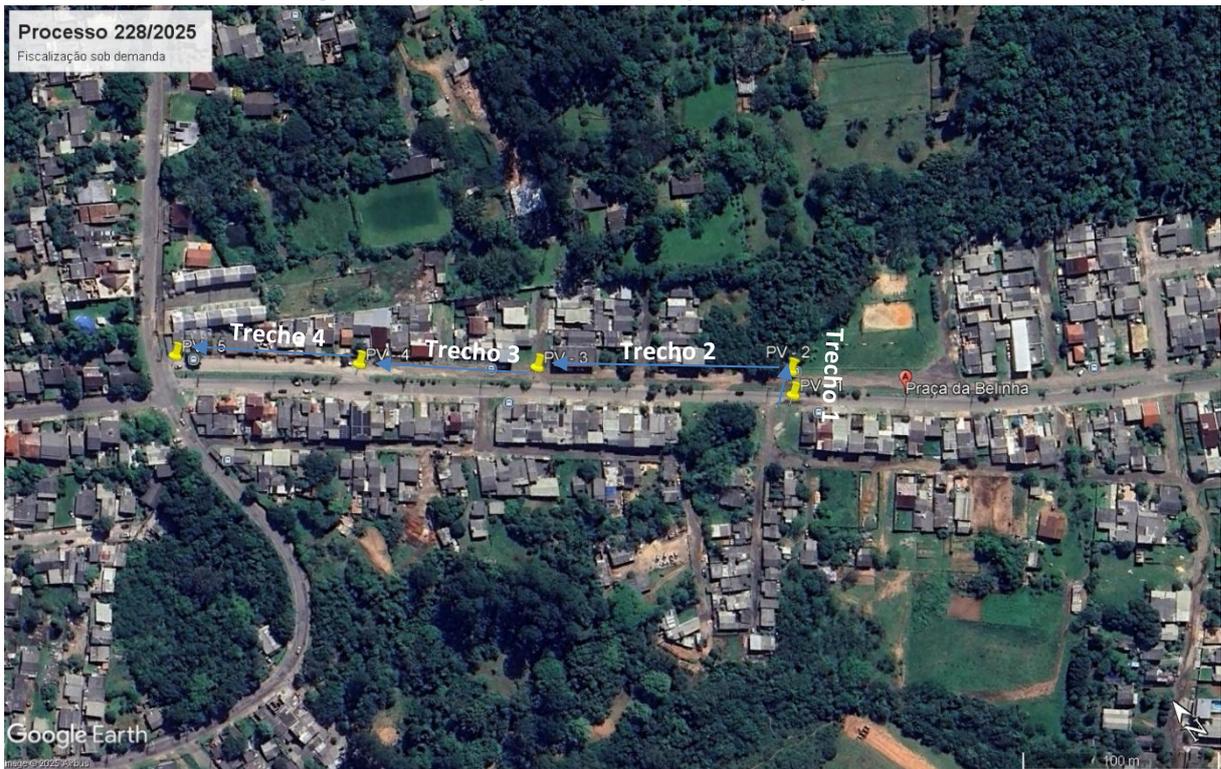
O teste foi conduzido ao longo da avenida Juventino Machado, a partir do PV - 1 até a esquina da Avenida Coronel Theodomiro, permitindo a identificação de possíveis pontos de obstrução na rede. A Figura 4 apresenta as estruturas fiscalizadas, bem como os trechos analisados.

Figura 4 – Presença de corante no PV pós realização do teste.

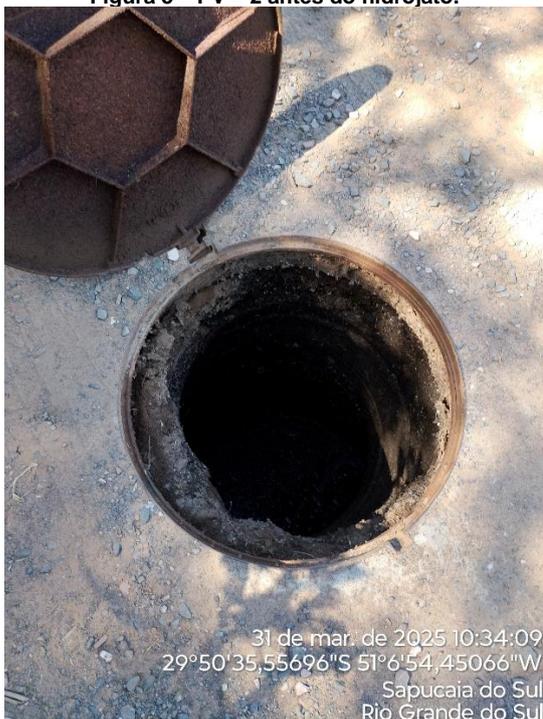
O primeiro teste foi executado no trecho 1, entre os PVs 1 e 2, de acordo com a nomenclatura do mapa. O resultado atestou que não há entupimentos nesse segmento, visto que o hidrojato foi facilmente identificado. As fotos a seguir apresentam as evidências (Figura 5 e 6).

Figura 5 – PV – 2 antes do hidrojato.

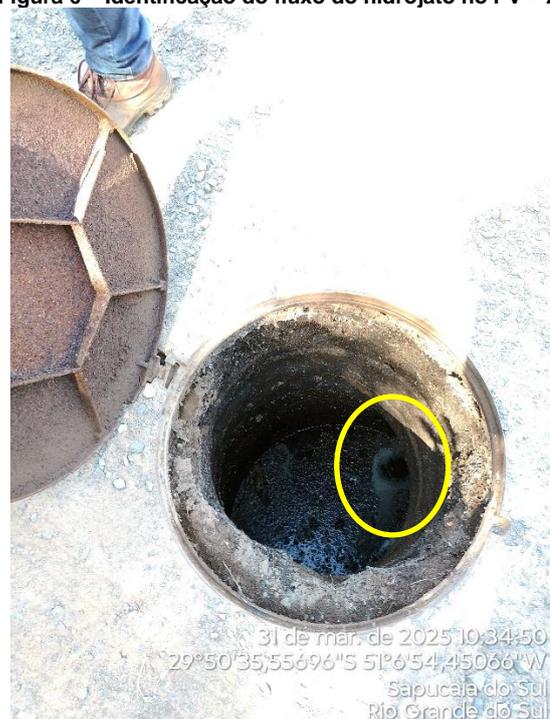
Figura 6 – Identificação do fluxo do hidrojato no PV – 2.

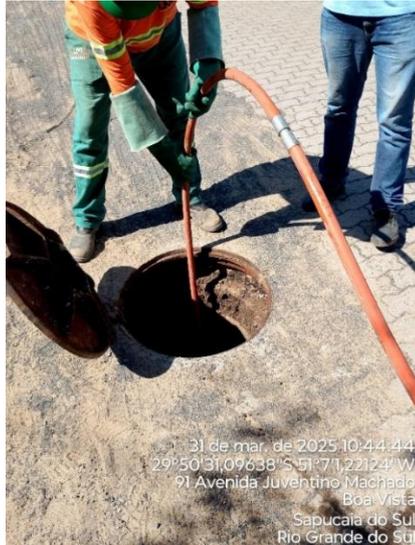
Nos trechos seguintes, foi realizada a combinação de hidrojateamento com a adição de corante para facilitar a visualização do fluxo na rede. No entanto, não foi possível observar a saída do corante tampouco do hidrojato, além de apresentar um fluxo reduzido (Figura 7 e 8).

Figura 7 – Realização de hidrojato no PV – 4.

A equipe de fiscalização acompanhou a realização do teste e o mesmo comprovou que há pontos de obstrução na rede, impedindo o escoamento natural do volume de esgoto.

A fiscalização presencial realizada pela Agesan-RS permitiu concluir que a rede de esgotamento sanitário da prestadora de serviço não está conectada à rede pluvial na estrutura localizada na Avenida Juventino Machado, n 334. Desta forma, o esgoto doméstico está sendo direcionado por meio da rede coletora de esgoto à estação de tratamento e não está sendo lançado por meio da rede pluvial no corpo hídrico próximo ao local. Contudo, o teste de rede realizado ao longo da avenida indicou que há pontos de obstruções na rede de esgotamento sanitário presente na área. Assim, foi aberta 1 Não Conformidade devendo à prestadora de serviço adotar as medidas necessárias para solução desta.

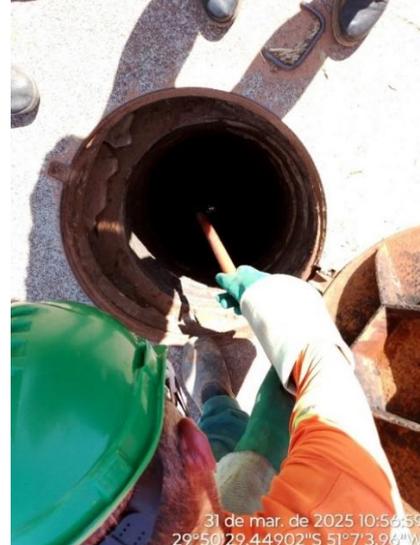
Figura 8 – Realização de hidrojato no PV – 5.
