## REGULAÇÃO RELATÓRIO TÉCNICO DE FISCALIZAÇÃO N. 442/2025 – RTF

**Fiscalização regular no Sistema de Abastecimento de Água e Sistema de Esgotamento Sanitário de Nova Roma do Sul/RS.**

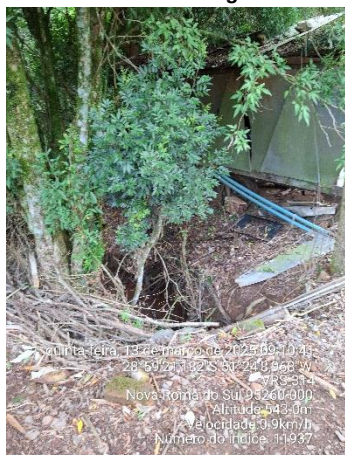
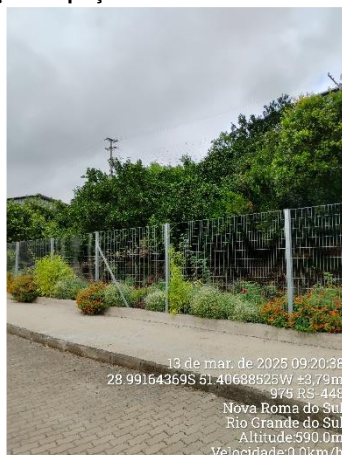
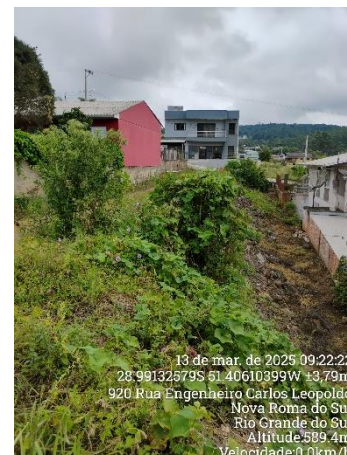
Figura 1 – Localização de poços desativados conforme o cadastro técnico do SAA.

Além dos 6 poços ativos, informados no anexo II e fiscalizados, o cadastro do SAA do Sistema de Abastecimento de Água (SAA) apresenta outros 6 poços, não informados no anexo II e não localizados em campo. Com base na localização indicada no cadastro técnico do SAA e conhecimento da equipe designada pela prestadora de serviços, não foi possível localizar nenhum dos 6 poços que não estavam relatados no anexo II, conforme indicado na Figura 1.

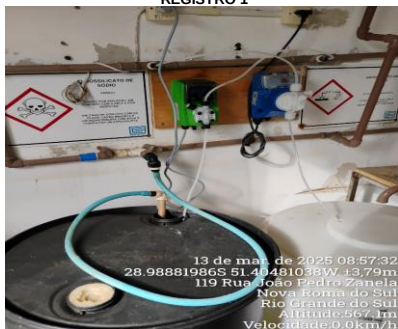
REGISTRO 1

| NC | CÓDIGO DA NC | UNIDADE | Poço NRS 06A |
|---|---|---|---|
| 2 | A2.22 | CONSTATAÇÃO | As FISPQs dos insumos de tratamento não estão disponíveis na unidade. |
| <b>GRUPO</b> | <b>PRAZO</b> | <b>NÃO CONFORMIDADE</b> | Não proporcionar a segurança das edificações e dos operadores. |
| 2 | 180 dias | OBSERVAÇÃO | Produtos identificados no local: Hipoclorito de sódio, Fluossilicato de sódio, Sal de cozinha. |

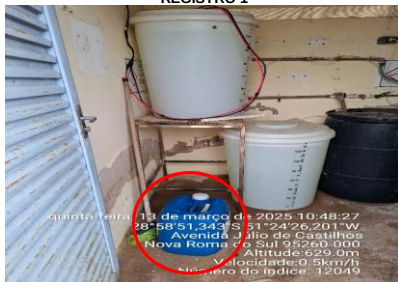
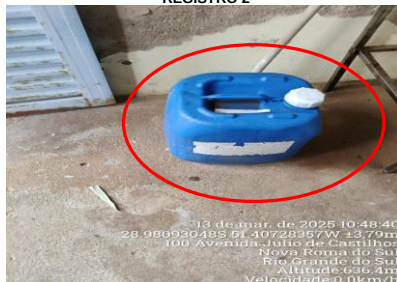
| NC | CÓDIGO DA NC | UNIDADE | Poço NRS 06A |
|---|---|---|---|
| 3 | A2.21 | CONSTATAÇÃO | Galão de produto químico acondicionado em área de tratamento sem identificação do produto, nº do lote e data de validade. |

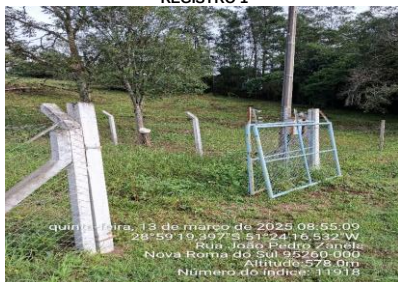
REGISTRO 1

| NC | CÓDIGO DA NC | UNIDADE | Poço NRS 07 |
|---|---|---|---|
| 5 | A2.2 | CONSTATAÇÃO | Área da captação não está cercada adequadamente, parte do portão da unidade foi removido. |

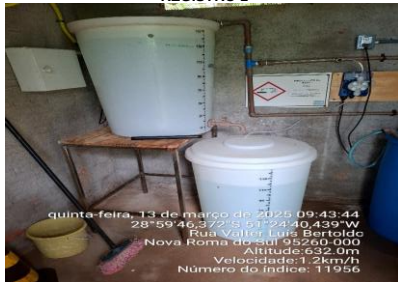
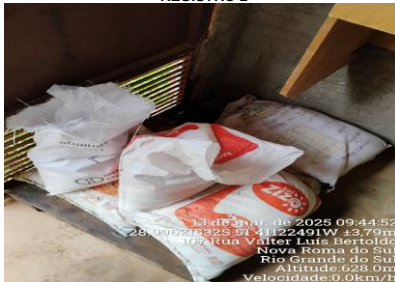
| NC | CÓDIGO DA NC | UNIDADE | Poço NRS 08 |
|---|---|---|---|
| 6 | A2.22 | CONSTATAÇÃO | As FISPQs dos insumos de tratamento não estão disponíveis na unidade. |
| 2 | 180 dias | OBSERVAÇÃO | Produtos identificados no local: Hipoclorito de sódio, Fluossilicato de sódio, Sal de cozinha. |

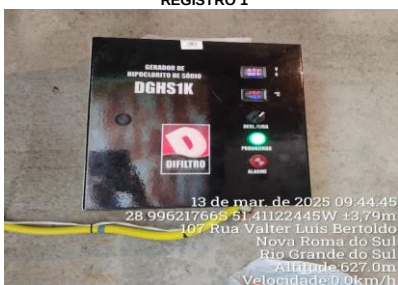
REGISTRO 1

| NC | CÓDIGO DA NC | UNIDADE | Poço NRS 08 |
|---|---|---|---|
| 2 | 90 dias | OBSERVAÇÃO | Há no equipamento apenas um selo de patrimônio. |

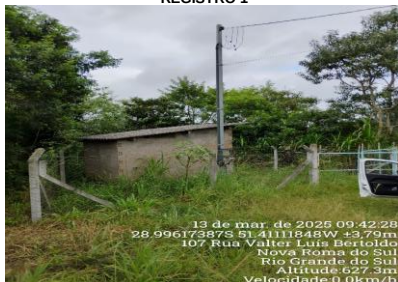
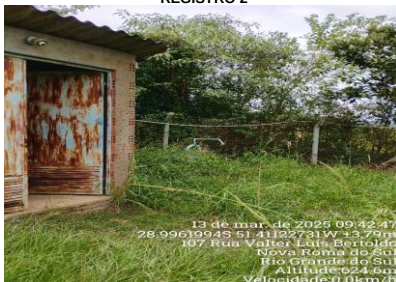
| NC | CÓDIGO DA NC | UNIDADE | Poço NRS 08 |
|---|---|---|---|
| 8 | A2.10 | CONSTATAÇÃO | Unidade apresenta vegetação alta e para tanto, necessidade de limpeza e roçada. |

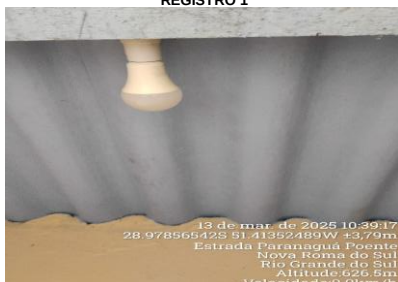
REGISTRO 1

| NC | CÓDIGO DA NC | UNIDADE | Poço NRS 10 |
|---|---|---|---|
| 9 | A2.10 | CONSTATAÇÃO | Luz queimada na área no abrigo de químicos do poço. |

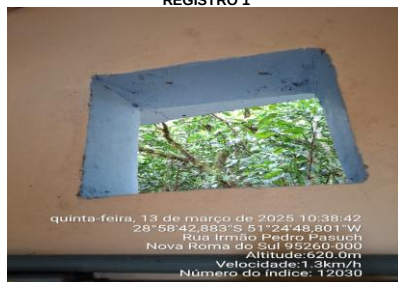
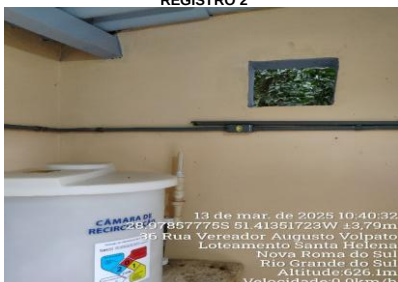
| NC | CÓDIGO DA NC | UNIDADE | Poço NRS 10 |
|---|---|---|---|
| 2 | 365 dias | OBSERVAÇÃO | A casa possui duas aberturas, abertura do lado oposto a indicada nos registros já possui tela. |

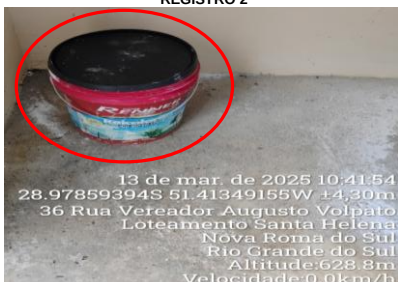
| NC | CÓDIGO DA NC | UNIDADE | Poço NRS 10 |
|---|---|---|---|
| 11 | A2.21 | CONSTATAÇÃO | Balde de produto químico acondicionado em área de tratamento sem identificação do produto, nº do lote e data de validade. |

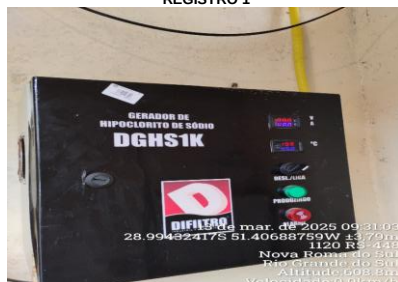
REGISTRO 1

| NC | CÓDIGO DA NC | UNIDADE | Poço NRS 12A |
|---|---|---|---|
| 12 | A2.10 | CONSTATAÇÃO | Ausência de evidência de manutenção preventiva no equipamento gerador de hipoclorito de sódio. |
| 2 | 90 dias | OBSERVAÇÃO | Há no equipamento apenas um selo de patrimônio. |

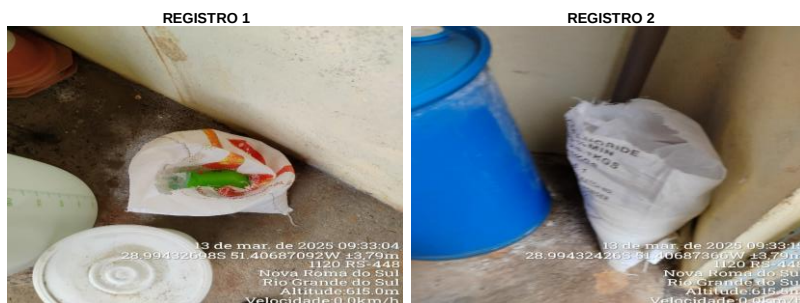
| NC | CÓDIGO DA NC | UNIDADE | Poço NRS 12A |
|---|---|---|---|
| GRUPO | PRAZO | NÃO CONFORMIDADE | Armazenamento inadequado de produtos químicos |

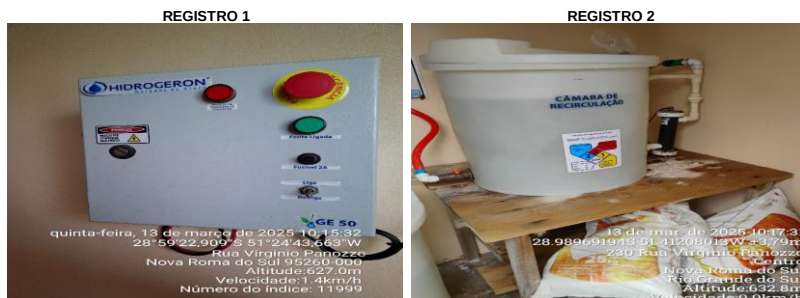
| NC | CÓDIGO DA NC | UNIDADE | Poço NRS 13 |
|---|---|---|---|
| 14 | A2.10 | CONSTATAÇÃO | Ausência de evidência de manutenção preventiva no equipamento gerador de hipoclorito de sódio. |
| GRUPO | PRAZO | NÃO CONFORMIDADE | Falta de conservação e manutenção preventiva de unidade. |
| 2 | 90 dias | OBSERVAÇÃO | Há no equipamento apenas selos de patrimônio. |

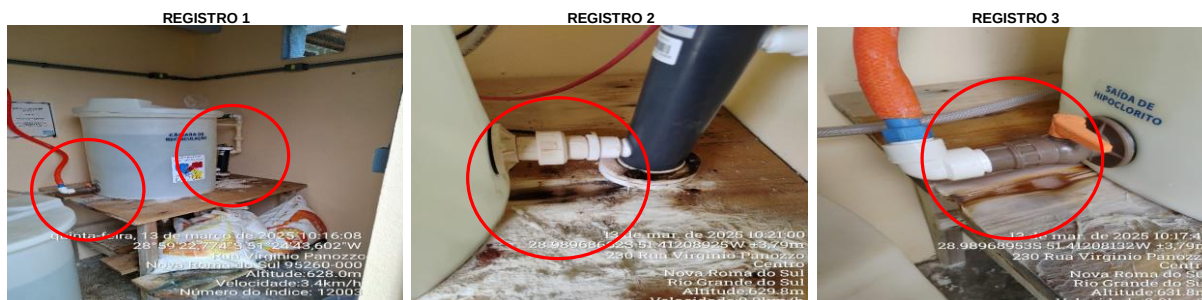
| NC | CÓDIGO DA NC | UNIDADE | Poço NRS 13 |
|---|---|---|---|
| 15 | A2.7 | CONSTATAÇÃO | Vazamento de produto químico da câmara de recirculação do gerador de cloro. Mesa onde há gotejamento do produto químico apresenta pontos corroídos. |
| GRUPO | PRAZO | NÃO CONFORMIDADE | Falta de conservação e manutenção preventiva de unidade. |

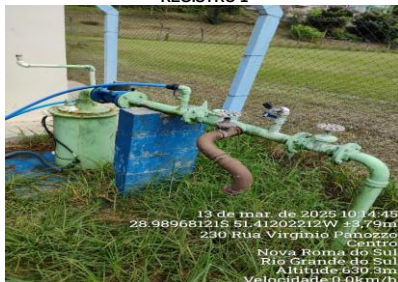
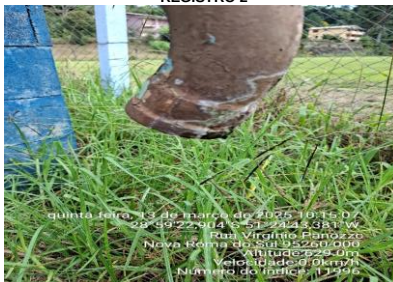
| NC | CÓDIGO DA NC | UNIDADE | Poço NRS 13 |
|---|---|---|---|
| 16 | A2.14 | CONSTATAÇÃO | Vazamento aparente em tubulação de expurgo do poço. |

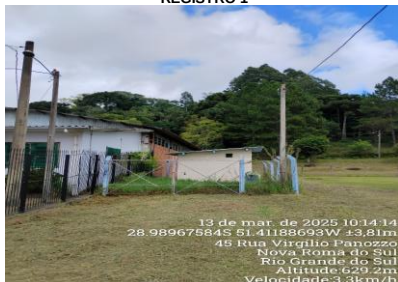
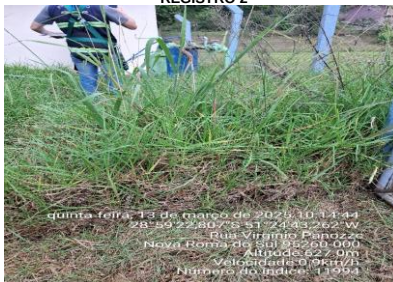
| NC | CÓDIGO DA NC | UNIDADE | Poço NRS 13 |
|---|---|---|---|
| 17 | A2.10 | CONSTATAÇÃO | Unidade apresenta vegetação alta e para tanto, necessidade de limpeza e roçada. |

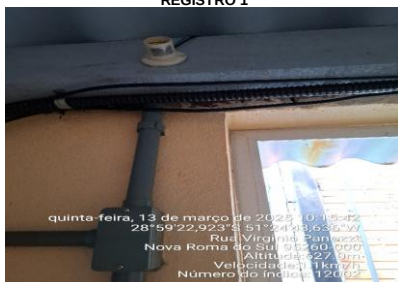
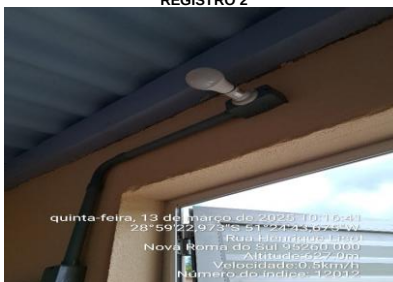
| NC | CÓDIGO DA NC | UNIDADE | Poço NRS 13 |
|---|---|---|---|
| 18 | A2.10 | CONSTATAÇÃO | Sem iluminação no abrigo de químicos e no abrigo de químicos do poço. |

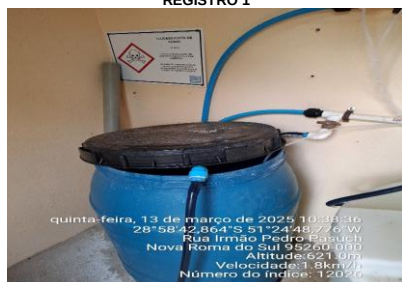
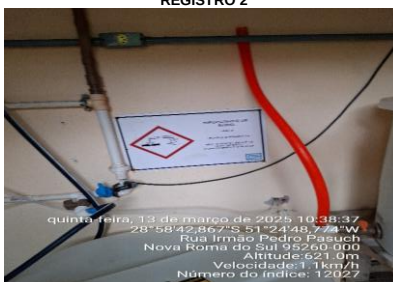
| NC | CÓDIGO DA NC | UNIDADE | Poço NRS 10 |
|---|---|---|---|
| 2 | 180 dias | OBSERVAÇÃO | Produtos identificados no local: Hipoclorito de sódio, Fluossilicato de sódio, Sal de cozinha. |

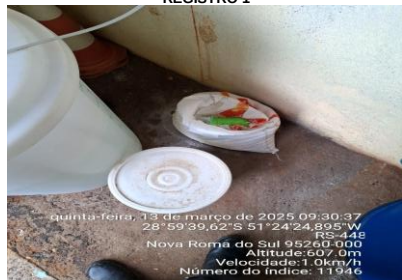
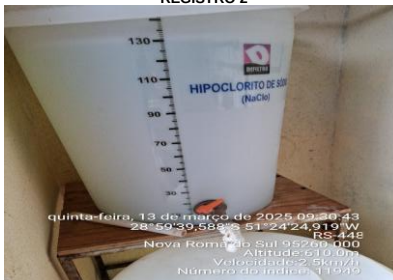
| NC | CÓDIGO DA NC | UNIDADE | Poço NRS 12A |
|---|---|---|---|
| 20 | A2.22 | CONSTATAÇÃO | As FISPQs dos insumos de tratamento não estão disponíveis na unidade. |
| 2 | 180 dias | OBSERVAÇÃO | Produtos identificados no local: Hipoclorito de sódio, Fluossilicato de sódio, Sal de cozinha. |

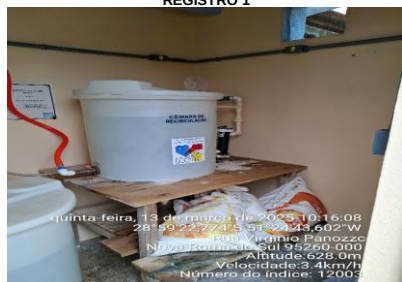
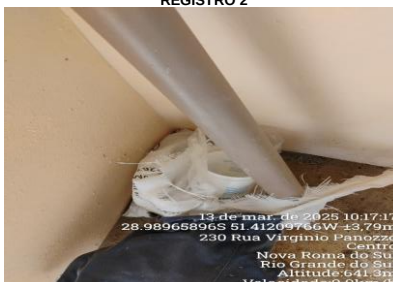
| NC | CÓDIGO DA NC | UNIDADE | Poço NRS 13 |
|---|---|---|---|
| 21 | A2.22 | CONSTATAÇÃO | As FISPQs dos insumos de tratamento não estão disponíveis na unidade. |
| 2 | 180 dias | OBSERVAÇÃO | Produtos identificados no local: Hipoclorito de sódio, Fluossilicato de sódio, Sal de cozinha. |

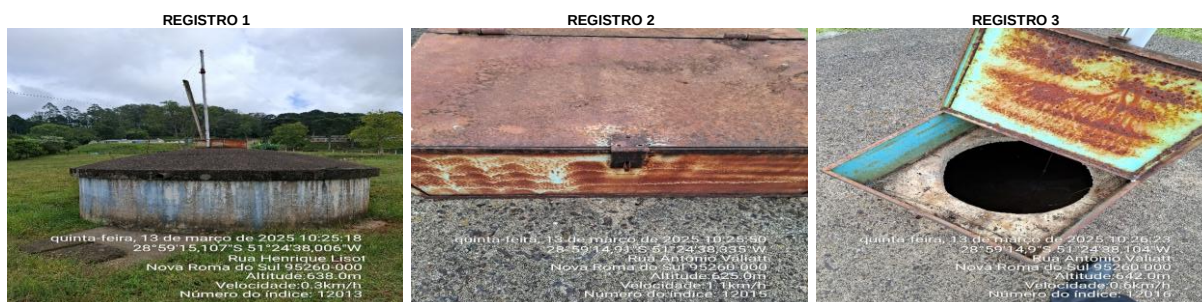
| NC | CÓDIGO DA NC | UNIDADE | R01 Pátio Cansan |
|---|---|---|---|
| GRUPO | PRAZO | NÃO CONFORMIDADE | Ausência de abertura de inspeção fechada com tampa inteiriça dotada de dispositivo e travamento. |

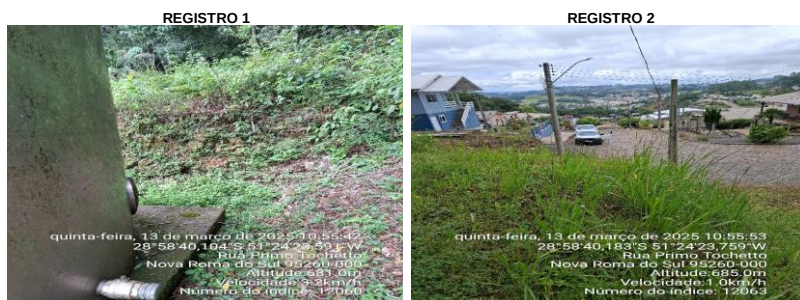
| NC | CÓDIGO DA NC | UNIDADE | R03 Loteamento Panazzolo |
|---|---|---|---|
| 23 | A5.17 | CONSTATAÇÃO | Unidade apresenta vegetação alta e para tanto, necessidade de limpeza e roçada. |
| GRUPO | PRAZO | NÃO CONFORMIDADE | Falta de conservação e manutenção preventiva de unidade. |

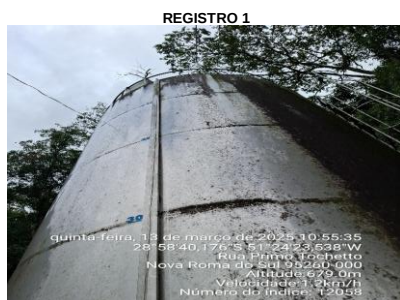
| NC | CÓDIGO DA NC | UNIDADE | R03 Loteamento Panazzolo |
|---|---|---|---|
| 24 | A5.11 | CONSTATAÇÃO | Ausência de laudo de limpeza do reservatório nos últimos doze meses. |
| 2 | 180 dias | OBSERVAÇÃO | Ausência de laudo de limpeza do reservatório nos últimos doze meses para todos os reservatórios do SAA. |

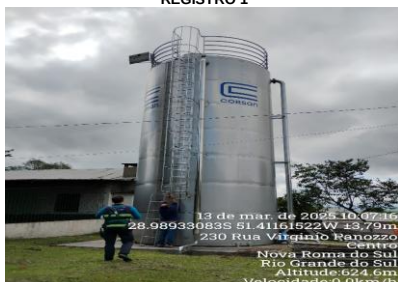
**REGISTRO 1**

| NC | CÓDIGO DA NC | UNIDADE | R05 Campo Municipal |
|---|---|---|---|
| 26 | A5.11 | CONSTATAÇÃO | Ausência de laudo de limpeza do reservatório nos últimos doze meses. |
| 2 | 180 dias | OBSERVAÇÃO | Ausência de laudo de limpeza do reservatório nos últimos doze meses para todos os reservatórios do SAA. |

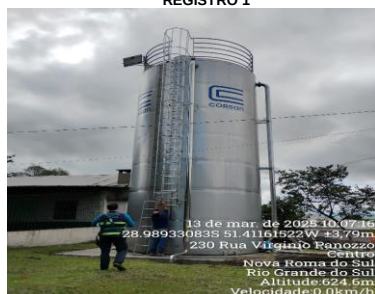
REGISTRO 1

| NC | CÓDIGO DA NC | UNIDADE | R04 Vila Nova |
|---|---|---|---|
| 29 | A5.17 | CONSTATAÇÃO | Unidade apresenta vegetação alta e para tanto, necessidade de limpeza e roçada. |

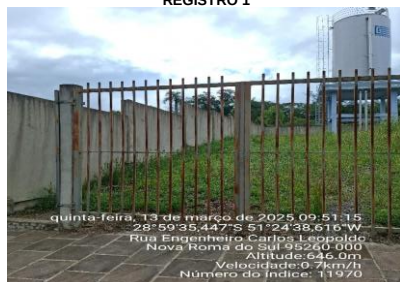
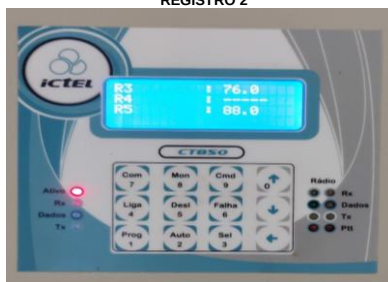
| NC | CÓDIGO DA NC | UNIDADE | R04 Vila Nova |
|---|---|---|---|
| 30 | A5.7 | CONSTATAÇÃO | Dispositivo que realize o registro de nível do reservatório não apresenta funcionamento, registro ausente. |

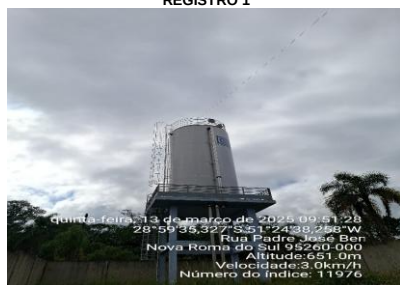
### REGISTRO 1

| NC | CÓDIGO DA NC | UNIDADE | R04 Vila Nova |
|---|---|---|---|
| 2 | 180 dias | OBSERVAÇÃO | Ausência de laudo de limpeza do reservatório nos últimos doze meses para todos os reservatórios do SAA. |

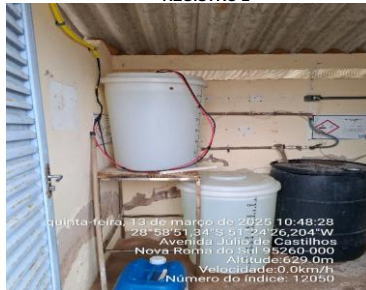
REGISTRO 2

| NC | CÓDIGO DA NC | UNIDADE | Poços |
|---|---|---|---|
| 44 | - | CONSTATAÇÃO | Não foi apresentado documento que estabelece a periodicidade das ações de manutenção preventiva dos equipamentos utilizados na geração de cloro. As etiquetas de manutenção preventiva não indicam a data de realização da próxima ação de manutenção. |

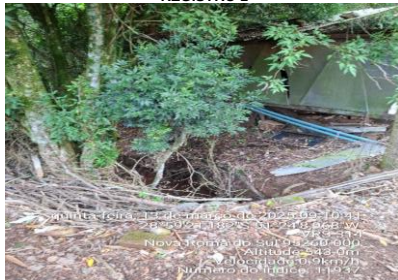
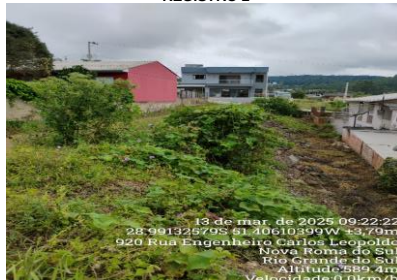
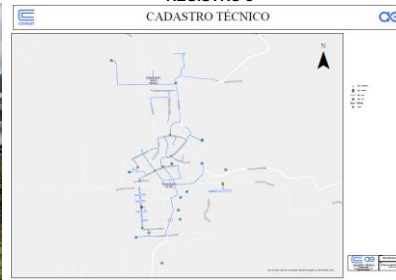
| NC | CÓDIGO DA NC | UNIDADE | Sistema de Abastecimento de Água e Sistema de Esgotamento Sanitário |
|---|---|---|---|
| 45 | - | CONSTATAÇÃO | Cadastro técnico do sistema de abastecimento de água apresenta poços que não foram identificados in loco pela equipe de fiscalização e pelo acompanhante designado pela prestadora. Não foram apresentados os registros de tamponamento dos seis poços não encontrados. |

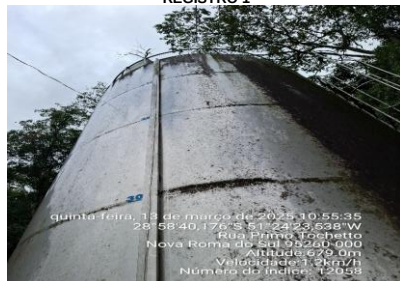
REGISTRO 1

| NC | CÓDIGO DA NC | UNIDADE | Reservatórios |
|---|---|---|---|
| 2 | 180 dias | OBSERVAÇÃO | Reservatórios R03, R04, R05. |
