## REGULAÇÃO RELATÓRIO TÉCNICO DE FISCALIZAÇÃO N. 443/2025 – RTF

**Fiscalização regular no Sistema de  
Abastecimento de Água e Sistema de  
Esgotamento Sanitário de Vila Flores/RS.**

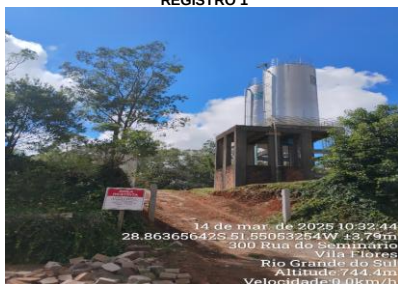
REGISTRO 1

| NC | CÓDIGO DA NC | UNIDADE | Reservatório R01 |
|---|---|---|---|
| 2 | A5.2 | <b>CONSTATAÇÃO</b> | Unidade não apresenta cercamento ou outro dispositivo que impeça a entrada de pessoas não autorizadas. |
| <b>GRUPO</b> | <b>PRAZO</b> | <b>NÃO CONFORMIDADE</b> | Não isolar a área dando condição ao acesso de pessoas não-autorizadas e sem garantir bom estado de limpeza do local. |

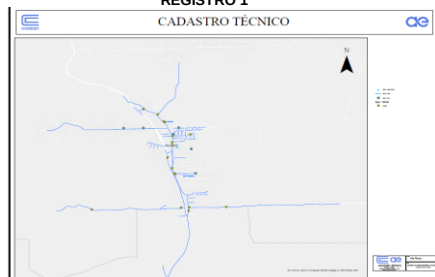
REGISTRO 1

| NC | CÓDIGO DA NC | UNIDADE | Sistema de Abastecimento de Água e Sistema de Esgotamento Sanitário |
|---|---|---|---|
| 3 | - | <b>CONSTATAÇÃO</b> | Cadastro técnico do sistema de abastecimento de água apresenta poços que não foram informados pela prestadora. Não foram apresentados os registros de tamponamento dos 6 |
| <b>GRUPO</b> | <b>PRAZO</b> | <b>NÃO CONFORMIDADE</b> | Deixar de prestar informações ao órgão fiscalizatório |

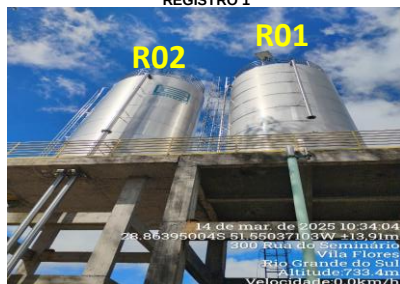
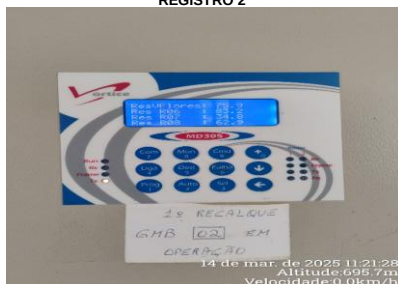
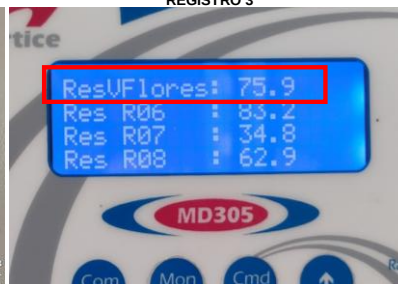
| NC | CÓDIGO DA NC | UNIDADE | Reservatório 01 |
|---|---|---|---|
| 4 | A5.7 | CONSTATAÇÃO | Ausência de registro de nível de ambos os reservatórios, há registro de nível apenas do R02 |
| GRUPO | PRAZO | NÃO CONFORMIDADE | Ausência de instrumento permanente de medição e controle de vazão na entrada e saída do reservatório. |

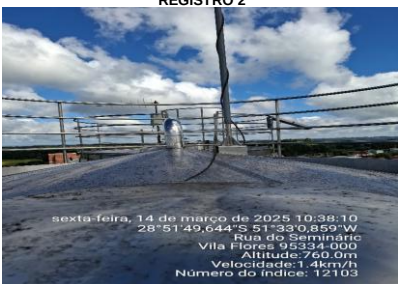
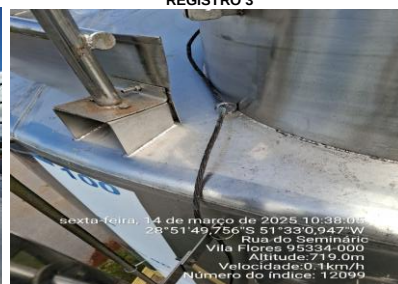
| NC | CÓDIGO DA NC | UNIDADE | Reservatório 02 |
|---|---|---|---|
| 5 | A5.12 | CONSTATAÇÃO | Elementos do para-raios estão em contato com a estrutura metálica do reservatório, oferecendo risco a estrutura do tanque e equipamentos elétricos localizados junto ao reservatório (sensor de nível e telemetria). |
| GRUPO | PRAZO | NÃO CONFORMIDADE | Falta de conservação e manutenção preventiva de unidade. |

| Dia<br>H:Min | Unidade | A5.1<br>Id. | A5.2<br>Cerca. | A5.3, A5.4<br>Vaza. | A5.5<br>Tampa insp. | A5.6<br>Ventilação | A5.7<br>Controle<br>nível | A5.8<br>Extravasor | A5.9, A5.10,<br>A5.14, A5.16<br>Segurança | A5.12<br>Para-Raio | A5.13<br>Sinal. Obst. | A5.15<br>Elétrica | A5.17<br>Constrv.<br>Limpeza. | A5.18<br>M. risco | A5.11<br>Limpeza do<br>R. |
|---|---|---|---|---|---|---|---|---|---|---|---|---|---|---|---|
| | | Sem trava. | | | | | | | | Cabo em contato com a estrutura metálica do reservatório. | | | | | |

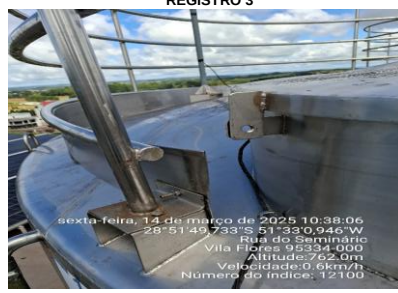
| NC | CÓDIGO DA NC | UNIDADE | Reservatório 02 |
|---|---|---|---|
| 6 | A5.5 | CONSTATAÇÃO | Tampa de abertura sem devido travamento. |
| GRUPO | PRAZO | NÃO CONFORMIDADE | Ausência de abertura de inspeção fechada com tampa inteira dotada de dispositivo e travamento. |

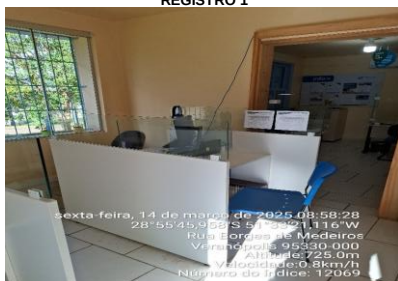
REGISTRO 1

| NC | CÓDIGO DA NC | UNIDADE | Comercial |
|---|---|---|---|
| 7 | AE1.6 | CONSTATAÇÃO | Não foi disponibilizada uma fatura de água para verificação do contato da ouvidoria da AGESAN-RS no documento. |
| GRUPO | PRAZO | NÃO CONFORMIDADE | Deixar de prestar informações ao órgão fiscalizatório. |
