## RELATÓRIO TÉCNICO DE FISCALIZAÇÃO N. 476/2025 - RTF

**Fiscalização regular das condições do sistema de manejo de resíduos sólidos urbanos do município de Bento Gonçalves/RS.**

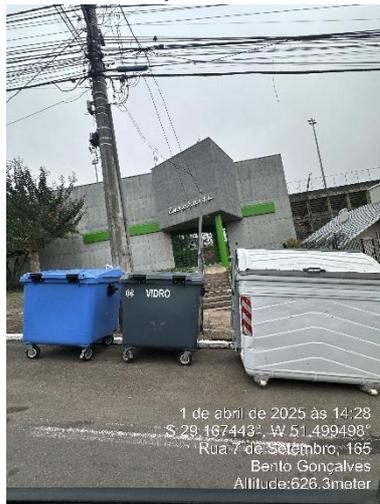
**Figura 2: Containers utilizados para o acondicionamento de resíduos**

Conforme contrato vigente, a empresa R.N. Freitas é responsável pela disponibilização dos containers para acondicionamento dos RSU, bem como pelas manutenções e higienizações. Durante a fiscalização percebeu-se que vários containers do município não possuem identificação (Figura 2).

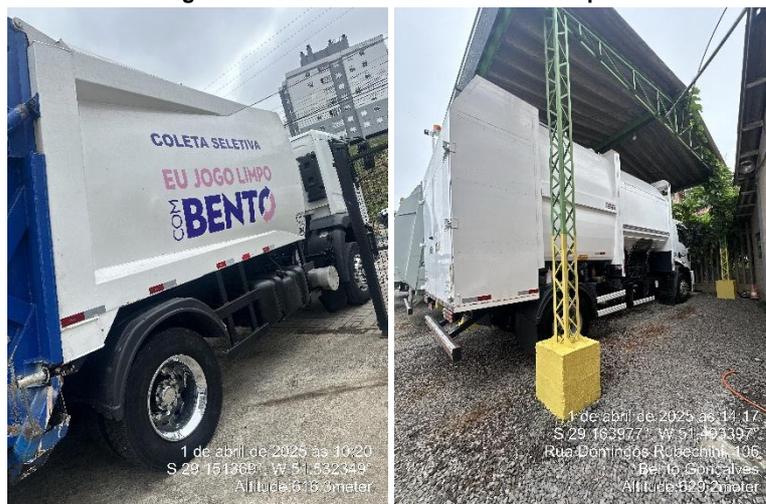
Figura 3: Caminhões utilizados no município

Durante a fiscalização foi possível observar o caminhão utilizado na coleta dos resíduos e o caminhão utilizado para a limpeza dos contêineres (Figura 3). Foi constatado que os funcionários da empresa não estavam utilizando EPI, havia falhas de sinal sonoro e ausência de identificação no caminhão.

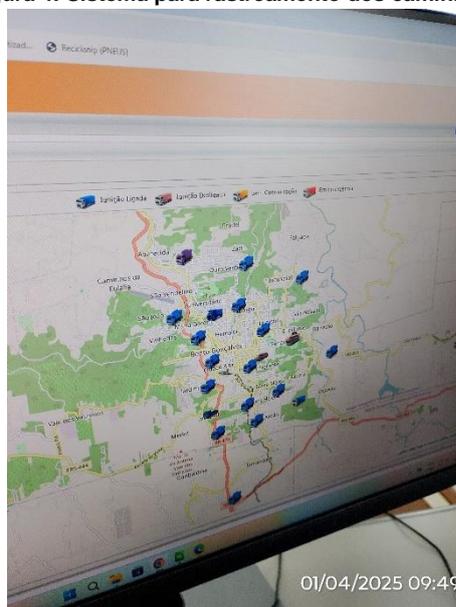
Figura 4: Sistema para rastreamento dos caminhões

O município de Bento Gonçalves possui disponível um sistema para rastreamento dos caminhões que são utilizados pela empresa Transportes R.N. Freitas (Figura 4). Segundo informações, o sistema é de grande valia, uma vez que é possível acompanhar em tempo real a localização dos caminhões, bem como o histórico das rotas por onde os caminhões já realizaram a coleta. Esses dados auxiliam o setor de ouvidoria, que recebe diversas reclamações de ausência de coleta.

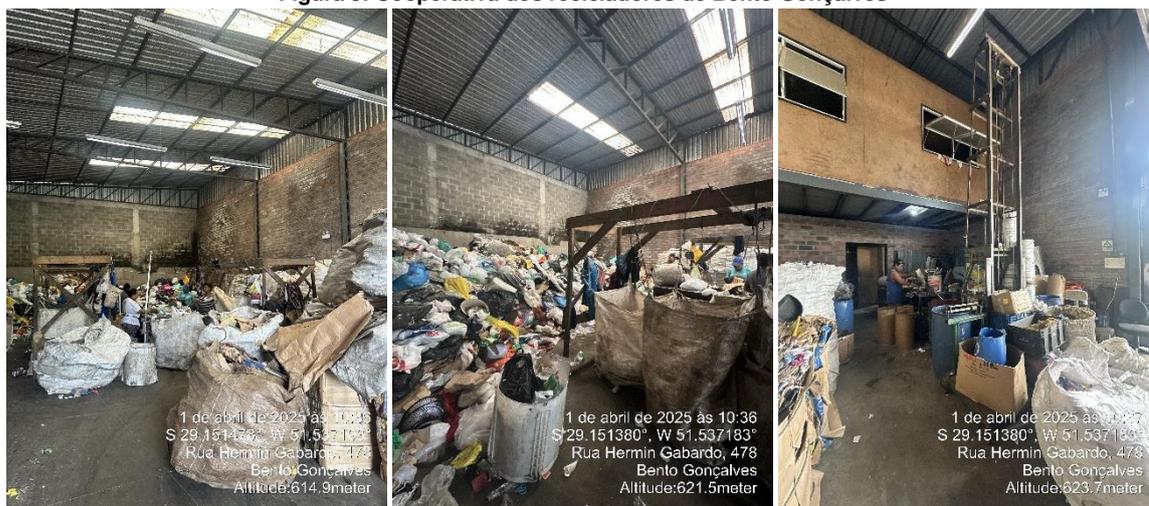
**Figura 5: Cooperativa dos recicladores de Bento Gonçalves**

A Cooperativa dos Recicladores de Bento Gonçalves tem como atividade principal a classificação e a seleção de plástico, papel/papelão, vidro e metais ferrosos e não-ferrosos provenientes da coleta seletiva de Bento Gonçalves (Figura 5).

A capacidade máxima de recebimento de resíduos recicláveis é 30 toneladas por mês conforme Licença de Operação vigente.

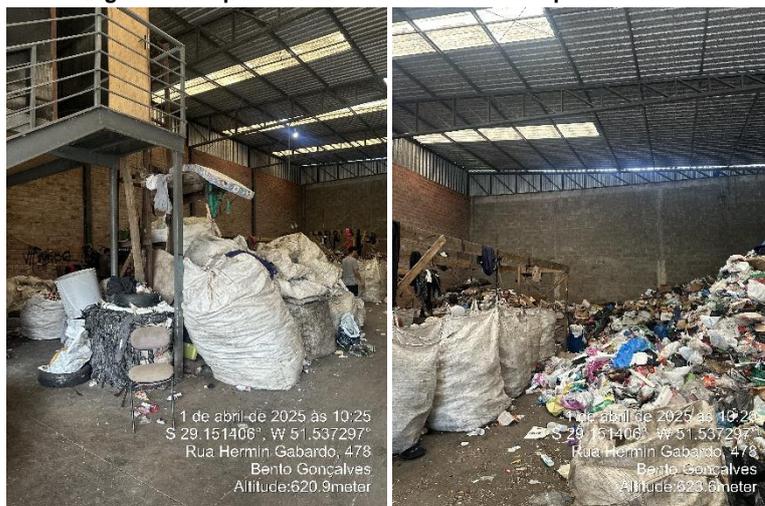
Figura 6: Cooperativa dos Recicladores da Capital do Vinho

A Cooperativa dos Recicladores da Capital do Vinho tem como atividade principal a classificação e a seleção de plástico, papel/papelão, vidro e metais ferrosos e não-ferrosos provenientes da coleta seletiva de Bento Gonçalves (Figura 6).

A capacidade máxima de recebimento de resíduos recicláveis é 30 toneladas por mês conforme Licença de Operação vigente.

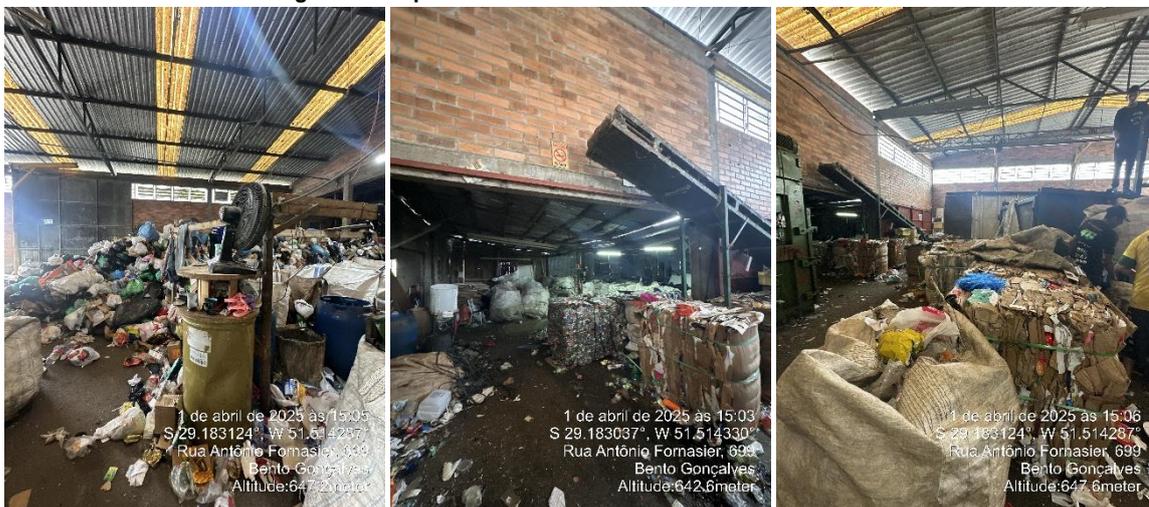
Figura 7: Cooperativa dos Recicladores do Jardim da Glória

A Cooperativa dos Recicladores do Jardim da Glória tem como atividade principal a classificação e a seleção de plástico, papel/papelão, vidro e metais ferrosos e não-ferrosos provenientes da coleta seletiva de Bento Gonçalves (Figura 7).

Foi observado durante a fiscalização que o local possui uma cozinha improvisada, em meio aos resíduos recebidos, devendo à cooperativa atentar ao cumprimento de questões sanitárias.

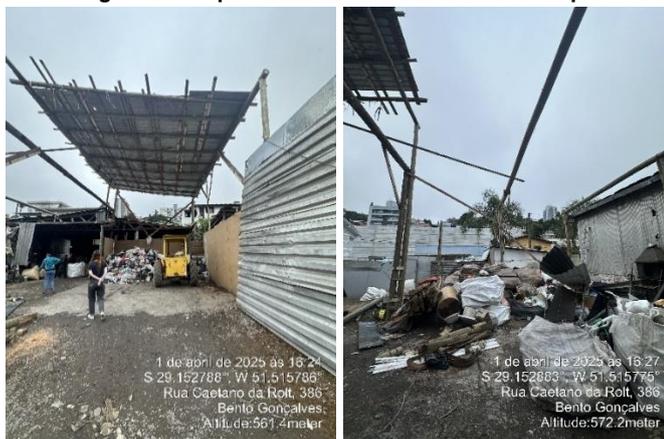
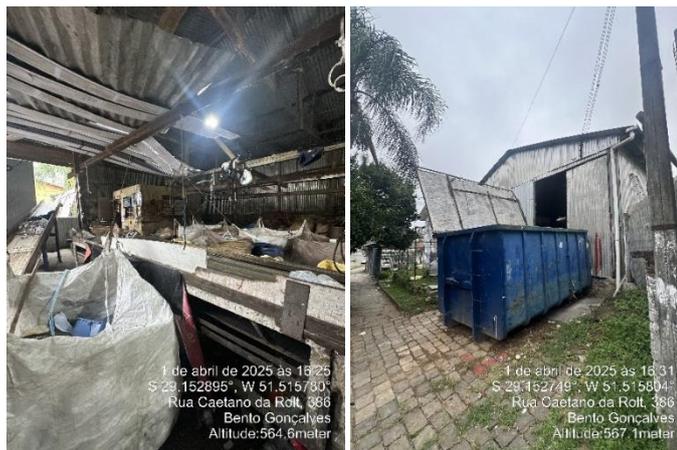
Figura 9: Cooperativa dos Recicladores São Roque

A unidade de triagem não possui Licença de Operação vigente, descumprindo a alínea “b” da Cláusula Décima do contrato firmado com a prefeitura municipal: “possuir licença/autorização ambiental para operação da unidade de triagem”.

Durante a fiscalização, observou-se que uma parte da unidade de triagem ainda não possui telhado, estando os resíduos armazenados em local sem cobertura. Ainda, constatou-se que os rejeitos provenientes da esteira utilizada na triagem são encaminhados diretamente para uma caixa, que fica localizada na parte externa do galpão, na calçada.

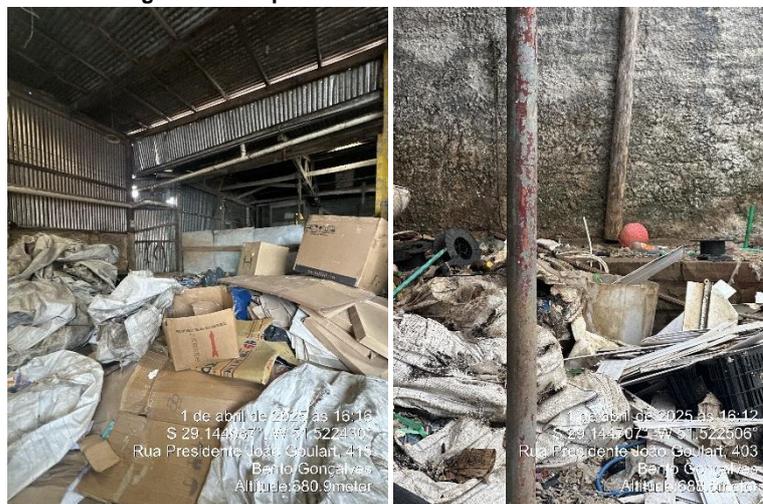
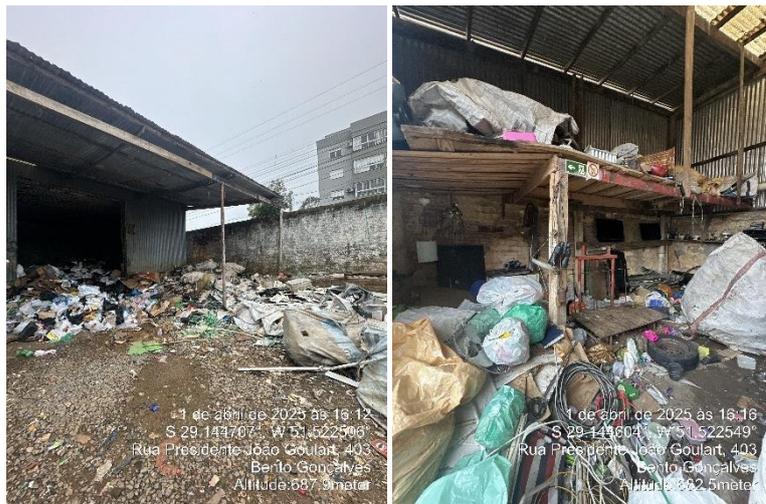
Figura 10: Cooperativa dos Recicladores Ouro Verde

A unidade de triagem não possui Licença de Operação vigente, descumprindo a alínea “b” da Cláusula Décima do contrato firmado com a prefeitura municipal: “possuir licença/autorização ambiental para operação da unidade de triagem”. Existe apenas um protocolo junto à Secretaria de Meio Ambiente do município (protocolo 8167/2024).

Durante a fiscalização observou-se que o local apresentava forte odor característico de rejeito, ratos e ainda havia resíduos acondicionados em local descoberto.

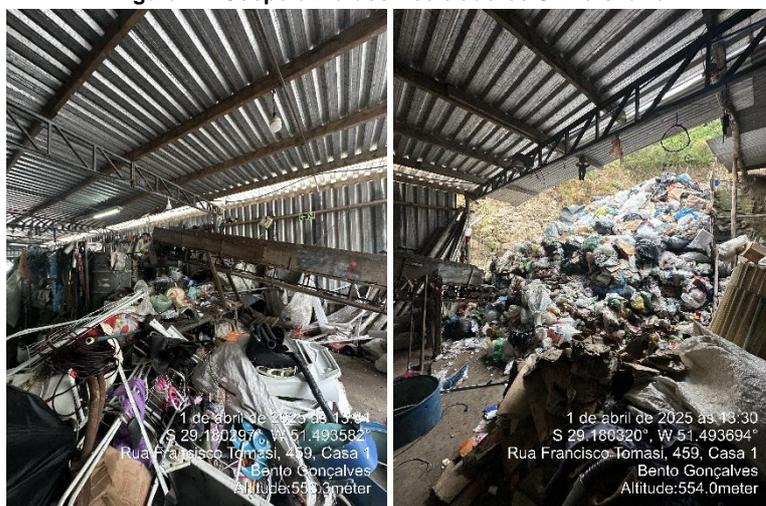
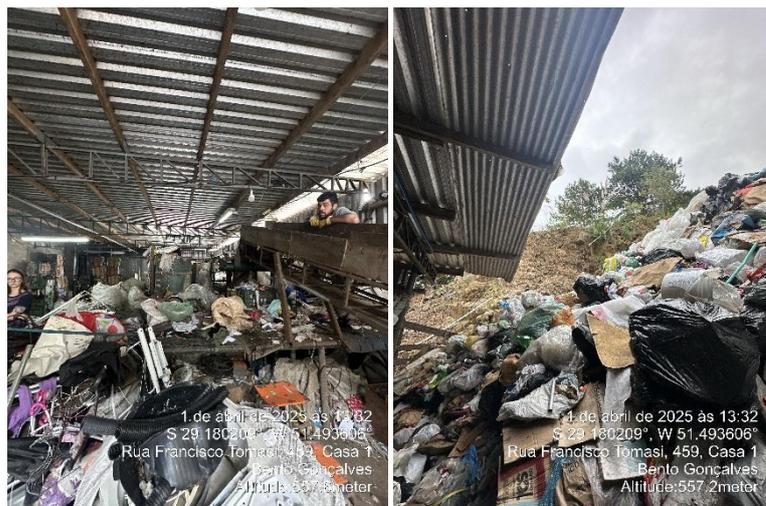
Figura 11: Cooperativa dos Recicladores Universitário

A unidade de triagem não possui Licença de Operação vigente, descumprindo a alínea “b” da Cláusula Décima do contrato firmado com a prefeitura municipal: “possuir licença/autorização ambiental para operação da unidade de triagem”.

Durante a fiscalização observou-se que parte dos resíduos que são recebidos na unidade ficam acondicionados em local descoberto e sem piso impermeável.

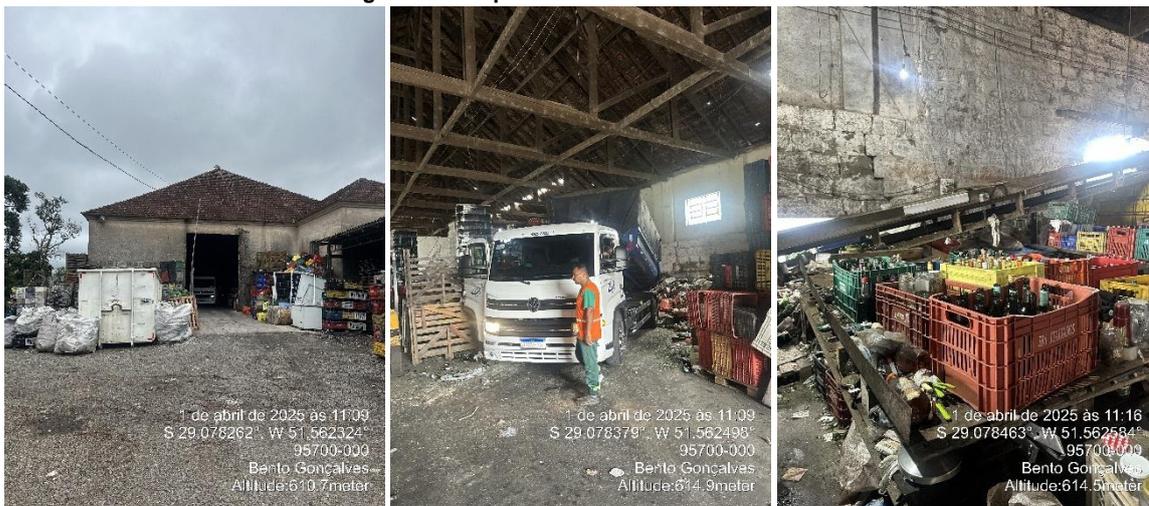
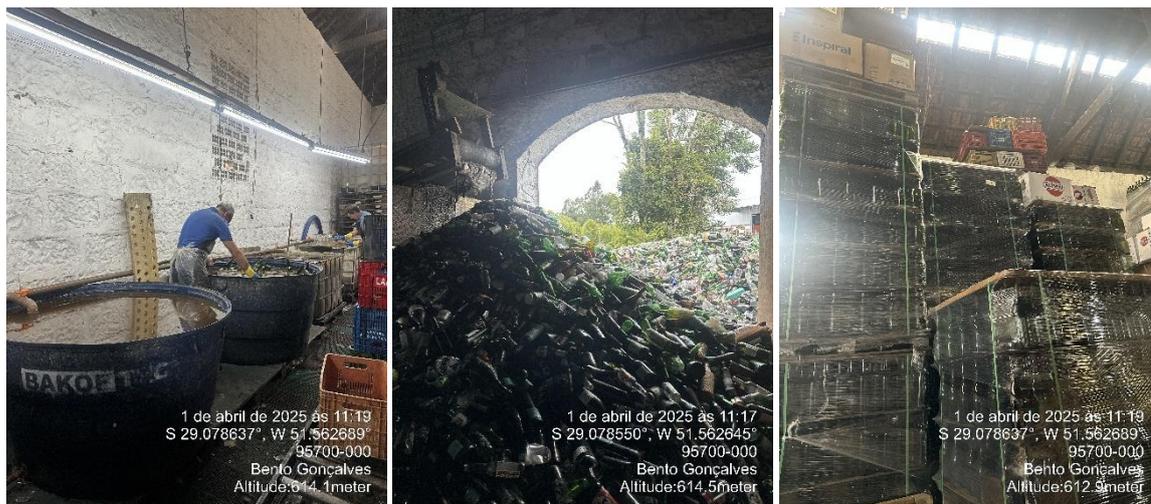
Figura 12: Cooperativa dos Recicladores J.S.A

A unidade de triagem não possui Licença de Operação vigente, descumprindo a alínea “b” da Cláusula Décima do contrato firmado com a prefeitura municipal: “possuir licença/autorização ambiental para operação da unidade de triagem”.

Durante a fiscalização observou-se que existem resíduos armazenados fora local coberto, propiciando o acúmulo de água e proliferação de vetores. Além disso, constatou-se que os usuários descartam o vidro misturado com outros resíduos nos contêineres, o que gera aproximadamente uma carga de 15 m<sup>3</sup> por semana de rejeito.

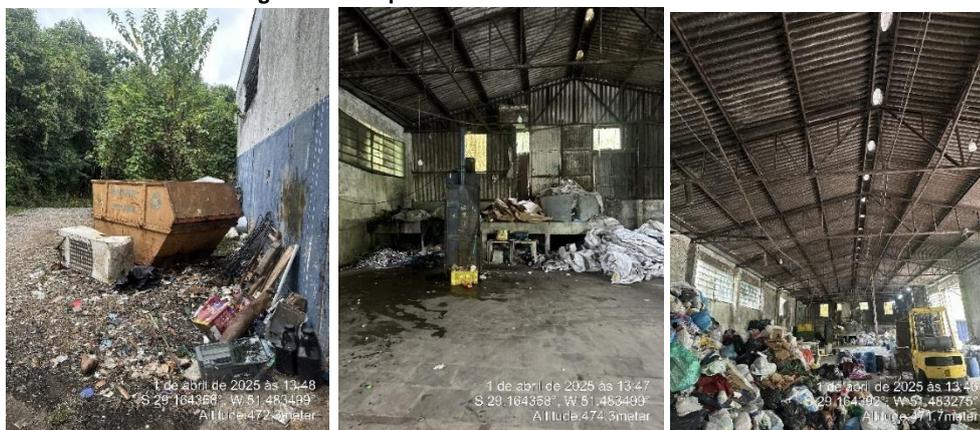
Figura 13: Cooperativa dos Recicladores Pinheiros

A unidade de triagem não possui Licença de Operação vigente, descumprindo a alínea “b” da Cláusula Décima do contrato firmado com a prefeitura municipal: “possuir licença/autorização ambiental para operação da unidade de triagem”.

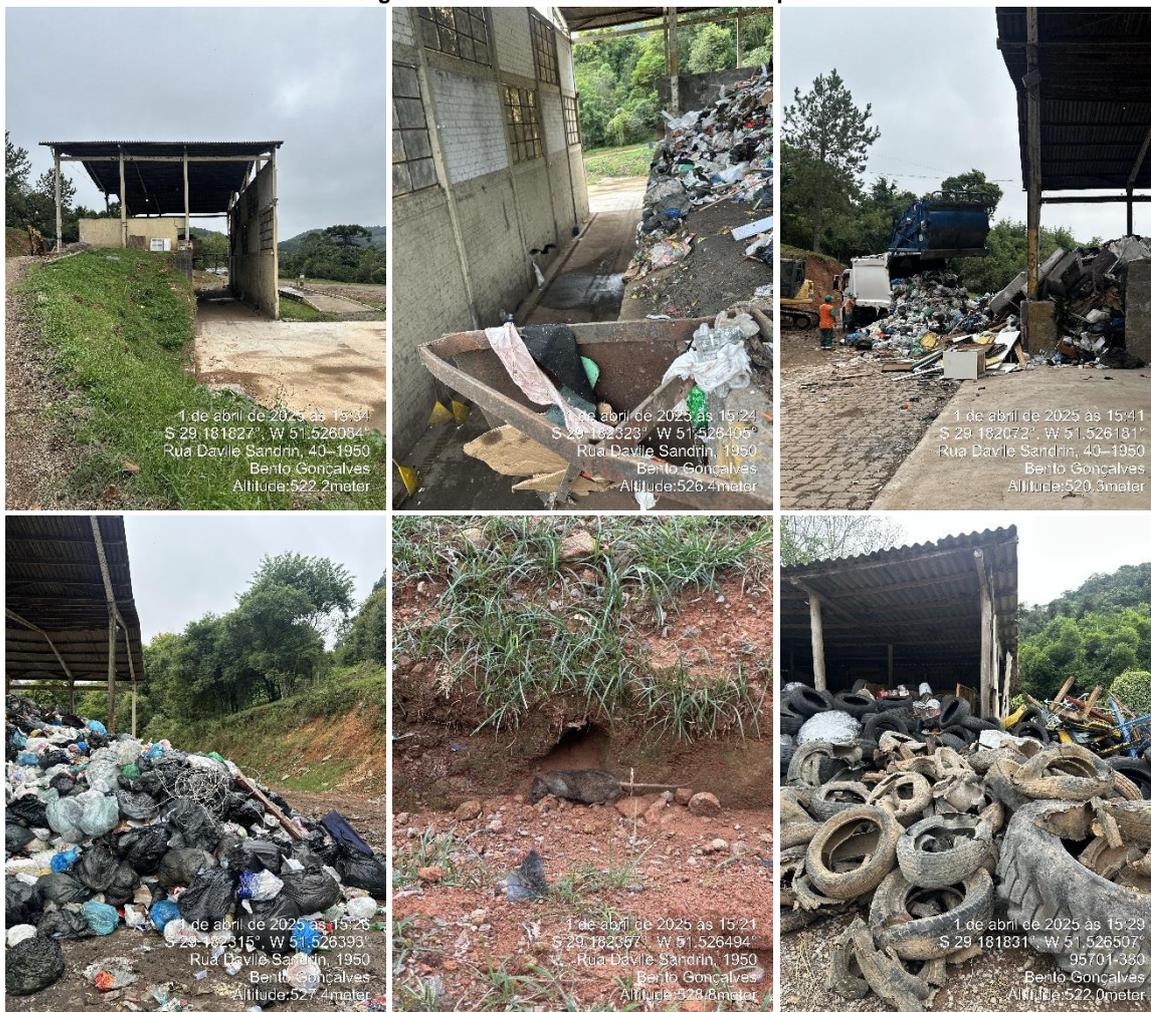
Figura 14: Unidade de transbordo municipal

Os veículos, após realizarem a coleta os resíduos seletivos e orgânicos, são encaminhados para as associações de triagem e unidade de transbordo, respectivamente. Durante a fiscalização acompanhou-se o processo de descarregamento de dois caminhões da contratada, os quais descarregaram os resíduos fora da área coberta e impermeabilizada no transbordo.

Constatou-se que na área do transbordo existem diversos materiais acumulados, como pneus e estruturas metálicas, que estão dispostos em local sem cobertura, estando propícios ao acúmulo de

água e a proliferação de vetores. Ainda, observou-se uma grande quantidade de roedores próximo ao local onde ocorre a operação de transbordo (Figura 14).

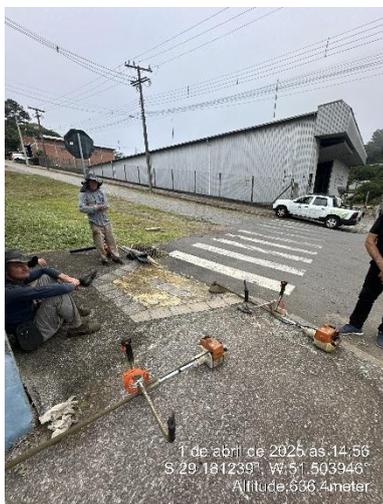
Figura 15: Atividade de roçada e varrição

Durante a fiscalização, observou-se uma equipe da prefeitura executando os serviços de roçada e varrição na praça central (Figura 15). Já com relação às lixeiras públicas, constatou-se que algumas necessitam de manutenção, especialmente troca ou inclusão do adesivo de identificação (Figura 16).

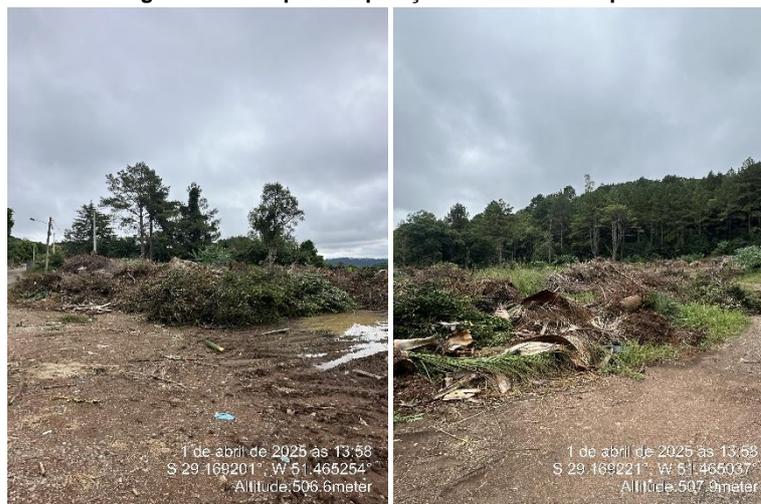
Figura 17: Área para disposição de resíduos de poda

O município de Bento Gonçalves possui área municipal para disposição final de resíduos de podas urbanas, tais como galharias e folhas de plantas (Figura 17).

Mediante agendamento prévio pela ouvidoria municipal, os resíduos são coletados e transportados até a unidade de disposição final. Os usuários são orientados a acumular os resíduos de podas e então solicitar o recolhimento. A unidade em questão não possui licenciamento ambiental vigente.

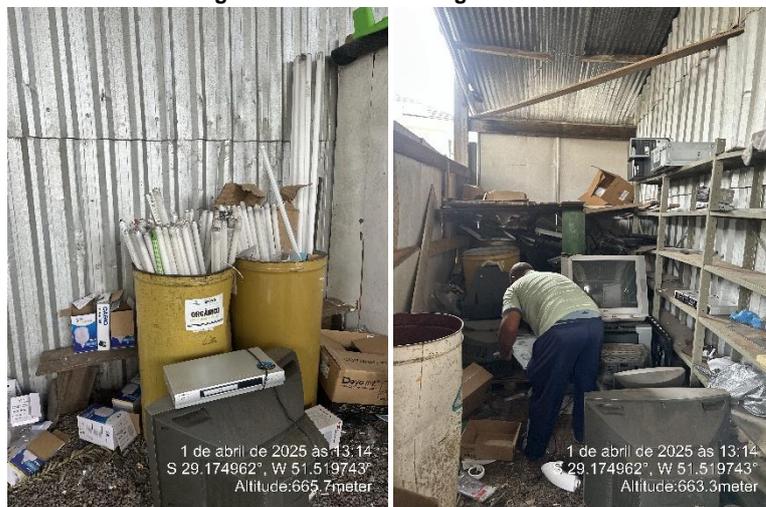
Figura 20: Ponto de entrega voluntária

Com relação aos resíduos eletrônicos, esses podem ser descartados no Ponto de Entrega Voluntário (PEV) localizado no pátio da prefeitura municipal (Figura 20). Observou-se que existem lâmpadas, pilhas e baterias armazenadas junto com os resíduos eletrônicos. Os resíduos eletrônicos coletados, a empresa Ambe Gerenciamento de Resíduos faz o recolhimento dos mesmos em datas específicas do ano, conforme cronograma do CISGA (Consórcio Intermunicipal de Desenvolvimento Sustentável da Serra Gaúcha).

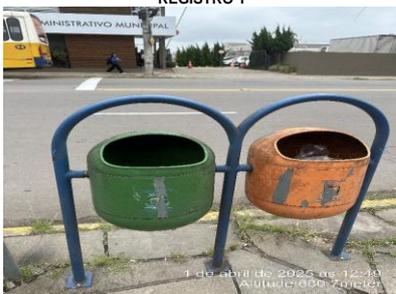
REGISTRO 1

NC	CÓDIGO DA NC	ATIVIDADE	Coleta de RSU - Prestadora de Serviços (Transportes R.N. Freitas)
2	1.6	<b>CONSTATAÇÃO</b>	Alguns caminhões não possuem identificação da tipologia dos resíduos a serem coletados.
<b>GRUPO</b>	<b>PRAZO</b>	<b>NÃO CONFORMIDADE</b>	Ausência de identificação no caminhão.
-	365 dias	<b>OBSERVAÇÃO</b>	Transferida da NC 02 do TNC 272/2024.

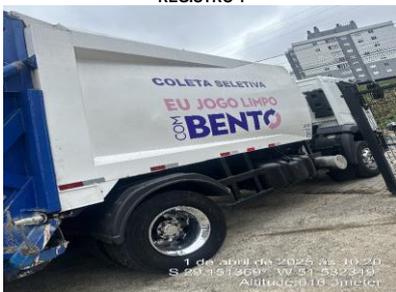
REGISTRO 1

NC	CÓDIGO DA NC	ATIVIDADE	Coleta de RSU - Prestadora de Serviços (Transportes R.N. Freitas)
3	6.1	<b>CONSTATAÇÃO</b>	Os caminhões não possuem tanque de água e sabão para higienização das mãos, conforme norma vigente exige.
<b>GRUPO</b>	<b>PRAZO</b>	<b>NÃO CONFORMIDADE</b>	O veículo coletor não possui tanque com água e sabão para higienização das mãos dos colaboradores envolvidos na atividade de coleta.
-	365 dias	<b>OBSERVAÇÃO</b>	Transferida da NC 03 do TNC 272/2024.

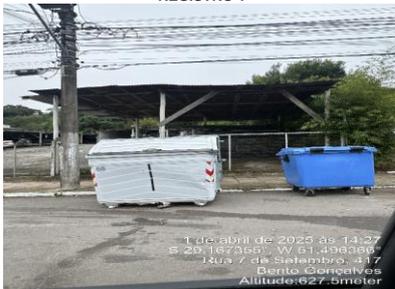
REGISTRO 1

NC	CÓDIGO DA NC	ATIVIDADE	Coleta de RSU - Prestadora de Serviços (Transportes R.N. Freitas)
4	1.6	<b>CONSTATAÇÃO</b>	Foi constatado durante a fiscalização que alguns contentores não apresentam identificação ou estão com as etiquetas danificadas.
<b>GRUPO</b>	<b>PRAZO</b>	<b>NÃO CONFORMIDADE</b>	Falta de manutenção e conservação da unidade.
-	365 dias	<b>OBSERVAÇÃO</b>

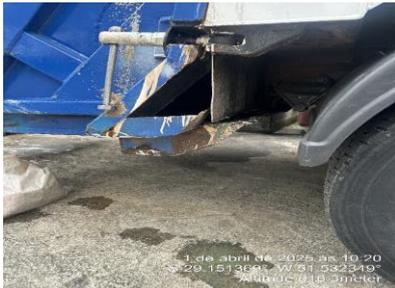
REGISTRO 1

NC	CÓDIGO DA NC	ATIVIDADE	Coleta de RSU - Prestadora de Serviços (Transportes R.N. Freitas)
5	1.8	<b>CONSTATAÇÃO</b>	Veículo coletor apresentando vazamento de chorume na via.
<b>GRUPO</b>	<b>PRAZO</b>	<b>NÃO CONFORMIDADE</b>	Ausência de vedação adequada nos recipientes detentores de chorume dos veículos coletores.
-	365 dias	<b>OBSERVAÇÃO</b>

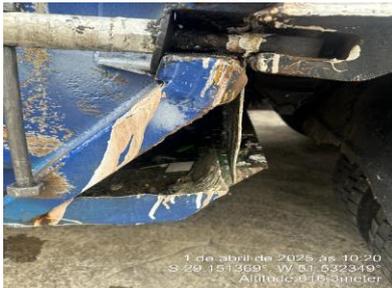
REGISTRO 2

1.8	Os veículos coletores evitam o derramamento de resíduo em via pública?		x		Vazamento de chorume.
	1.9	A empresa contratada possui licenciamento para a atividade?	x

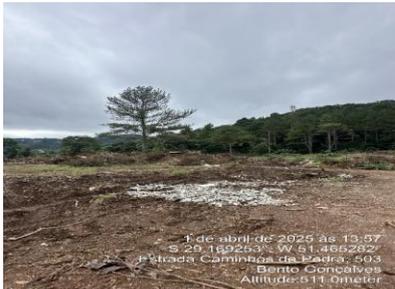
REGISTRO 1

NC	CÓDIGO DA NC	ATIVIDADE	Área de descarte de poda
6	11.8	<b>CONSTATAÇÃO</b>	Restos de telhas dispostos na área de descarte de poda.
<b>GRUPO</b>	<b>PRAZO</b>	<b>NÃO CONFORMIDADE</b>	Resíduos descartados de forma misturada.
-	365 dias	<b>OBSERVAÇÃO</b>

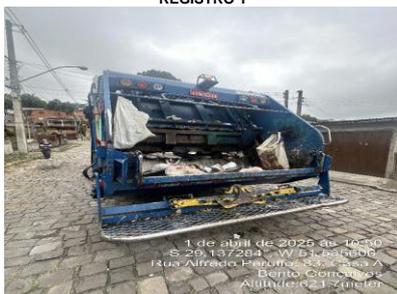
REGISTRO 1

NC	CÓDIGO DA NC	ATIVIDADE	Coleta de RSU - Prestadora de Serviços (Transportes R.N. Freitas)
7	1.15	CONSTATAÇÃO	Sinal sonoro não funcionou quando solicitado teste de marcha-à-ré.
<b>GRUPO</b>	<b>PRAZO</b>	<b>NÃO CONFORMIDADE</b>	Ausência de sinal sonoro para a marcha-à-ré.
-	365 dias	OBSERVAÇÃO

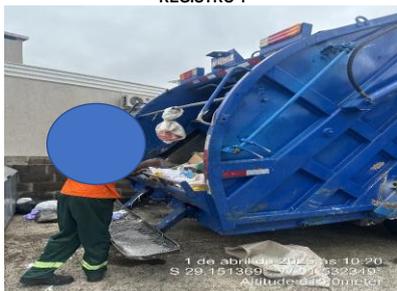
REGISTRO 1

NC	CÓDIGO DA NC	ATIVIDADE	Coleta de RSU - Prestadora de Serviços (Transportes R.N. Freitas)
8	-	CONSTATAÇÃO	Contatou-se que diversos funcionários da empresa contratada não estavam utilizando EPI.
<b>GRUPO</b>	<b>PRAZO</b>	<b>NÃO CONFORMIDADE</b>	Ausência de EPI.
-	365 dias	OBSERVAÇÃO

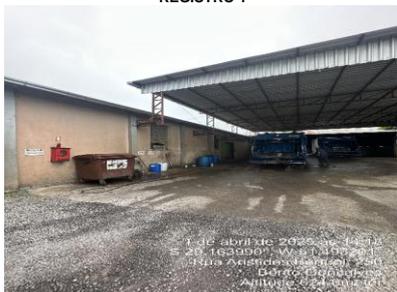
REGISTRO 1

NC	CÓDIGO DA NC	ATIVIDADE	Coleta de RSU - Prestado de Serviços (Transportes R.N. Freitas)
9	-	CONSTATAÇÃO	Não foi apresentado comprovante de destinação do efluente gerado na área utilizada para limpeza dos caminhões.
<b>GRUPO</b>	<b>PRAZO</b>	<b>NÃO CONFORMIDADE</b>	Deixar de prestar informação ao órgão fiscalizador.
-	365 dias	OBSERVAÇÃO

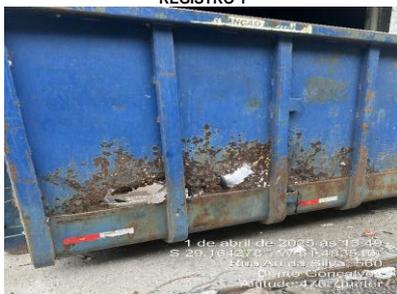
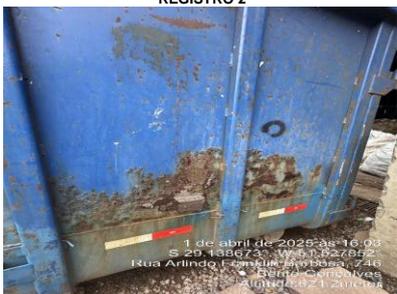
REGISTRO 1

NC	CÓDIGO DA NC	ATIVIDADE	Coleta de RSU - Prestadora de Serviços (Transportes R.N. Freitas)
10	-	<b>CONSTATAÇÃO</b>	Caixas disponibilizadas nas cooperativas apresentam avarias nas laterais, propiciando perda de resíduo na via durante o transporte.
<b>GRUPO</b>	<b>PRAZO</b>	<b>NÃO CONFORMIDADE</b>	Falta de manutenção e conservação das estruturas.
-	365 dias	<b>OBSERVAÇÃO</b>

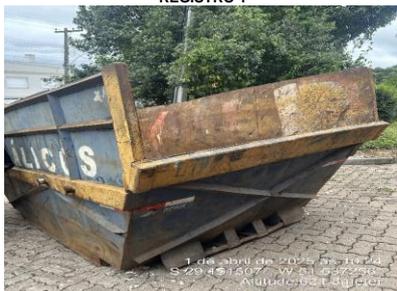
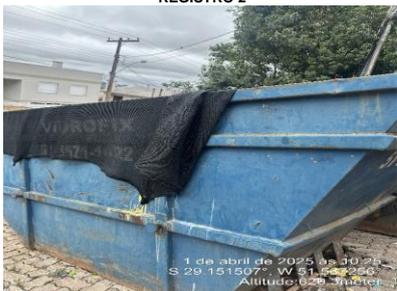
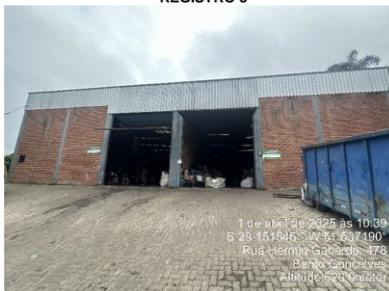
NC	CÓDIGO DA NC	ATIVIDADE	Triagem - Cooperativa Capital do Vinho
11	2.6	<b>CONSTATAÇÃO</b>	Caixas de resíduos recicláveis dispostas na calçada, sem cobertura.
<b>GRUPO</b>	<b>PRAZO</b>	<b>NÃO CONFORMIDADE</b>	Armazenamento inadequado de resíduos.
-	365 dias	<b>OBSERVAÇÃO</b>

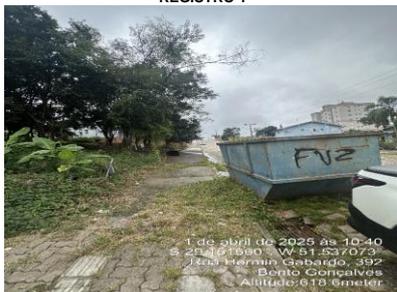
REGISTRO 1

NC	CÓDIGO DA NC	ATIVIDADE	Triagem - Cooperativa Bento Gonçalves
12	2.6	<b>CONSTATAÇÃO</b>	Caixas de resíduos recicláveis na rua, sem cobertura.
<b>GRUPO</b>	<b>PRAZO</b>	<b>NÃO CONFORMIDADE</b>	Armazenamento inadequado de resíduos.
-	365 dias	<b>OBSERVAÇÃO</b>

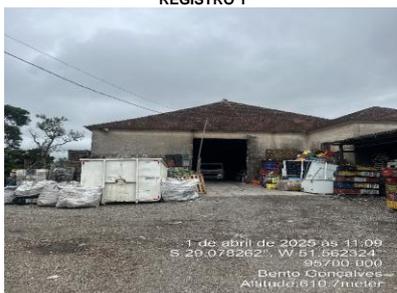
REGISTRO 1

NC	CÓDIGO DA NC	ATIVIDADE	Triagem - Cooperativa J.S.A.
13	2.2	CONSTATAÇÃO	Unidade sem licença de operação vigente.
GRUPO	PRAZO	NÃO CONFORMIDADE	Ausência de licença de operação.
-	365 dias	OBSERVAÇÃO

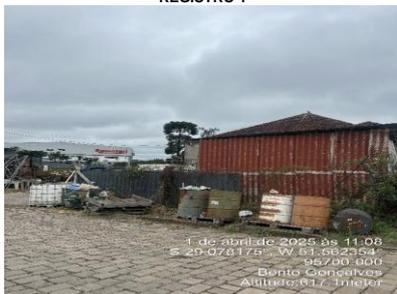
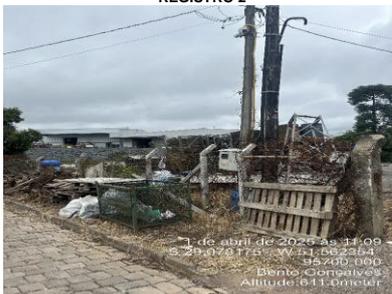
REGISTRO 1

NC	CÓDIGO DA NC	ATIVIDADE	Triagem - Cooperativa J.S.A.
15	2.7	CONSTATAÇÃO	Resíduos acumulados fora da área da cooperativa (na calçada).
GRUPO	PRAZO	NÃO CONFORMIDADE	Armazenamento inadequado de resíduos.
-	365 dias	OBSERVAÇÃO

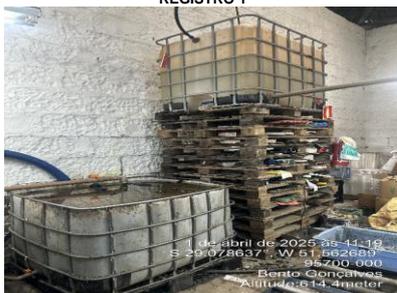
REGISTRO 1

NC	CÓDIGO DA NC	ATIVIDADE	Triagem - Cooperativa J.S.A.
16	2.16	<b>CONSTATAÇÃO</b>	Container de produto químico em cima de paletes, não proporcionando segurança aos operadores. Conforme norma de segurança vigente (NBR 12216/92), produtos químicos não devem ser armazenados acima de 1,8m.
<b>GRUPO</b>	<b>PRAZO</b>	<b>NÃO CONFORMIDADE</b>	Não proporcionar segurança aos operadores.
-	365 dias	<b>OBSERVAÇÃO</b>

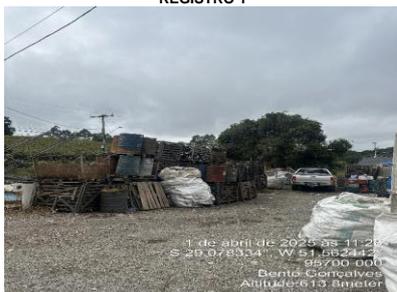
REGISTRO 1

NC	CÓDIGO DA NC	ATIVIDADE	Triagem - Cooperativa J.S.A.
17	2.17	<b>CONSTATAÇÃO</b>	Diversos materiais expostos ao tempo, inclusive garrafas com a abertura virada para cima, propiciando o acúmulo de água e proliferação de vetores.
<b>GRUPO</b>	<b>PRAZO</b>	<b>NÃO CONFORMIDADE</b>	Armazenamento inadequado de resíduos.
-	365 dias	<b>OBSERVAÇÃO</b>

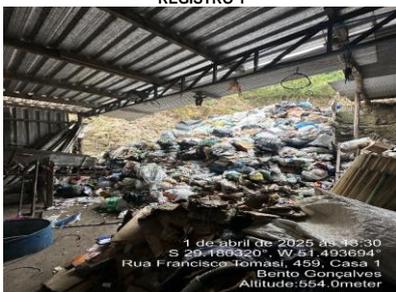
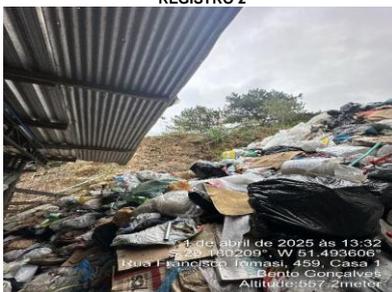
NC	CÓDIGO DA NC	ATIVIDADE	Triagem - Cooperativa Universitário
19	2.7	CONSTATAÇÃO	Área de recebimento dos resíduos sólidos na unidade de triagem não possui cobertura.
GRUPO	PRAZO	NÃO CONFORMIDADE	Ausência de cobertura na unidade.
-	365 dias	OBSERVAÇÃO	Transferida da NC 08 do TNC 272/2024.

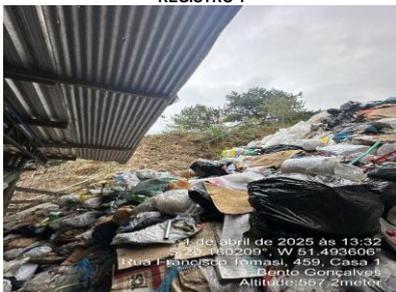
REGISTRO 1

NC	CÓDIGO DA NC	ATIVIDADE	Triagem - Cooperativa Universitário
21	2.6	CONSTATAÇÃO	Ausência de piso impermeável na área de depósito dos resíduos recebidos.
GRUPO	PRAZO	NÃO CONFORMIDADE	Ausência de piso impermeável.
-	365 dias	OBSERVAÇÃO

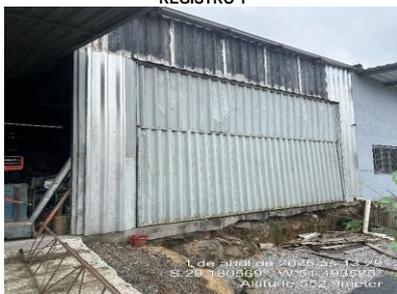
REGISTRO 1

NC	CÓDIGO DA NC	ATIVIDADE	Triagem - Cooperativa Universitário
22	2.1	<b>CONSTATAÇÃO</b>	Unidade de triagem sem placa de identificação.
<b>GRUPO</b>	<b>PRAZO</b>	<b>NÃO CONFORMIDADE</b>	Ausência de placa de identificação.
-	365 dias	<b>OBSERVAÇÃO</b>

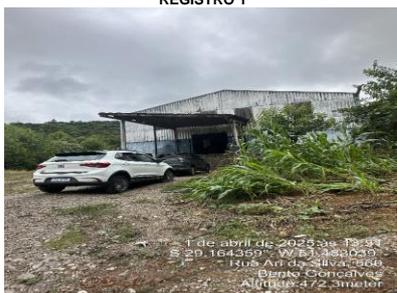
REGISTRO 1

NC	CÓDIGO DA NC	ATIVIDADE	Triagem - Cooperativa Pinheiro
23	2.1	<b>CONSTATAÇÃO</b>	Unidade de triagem sem placa de identificação.
<b>GRUPO</b>	<b>PRAZO</b>	<b>NÃO CONFORMIDADE</b>	Ausência de placa de identificação.
-	365 dias	<b>OBSERVAÇÃO</b>

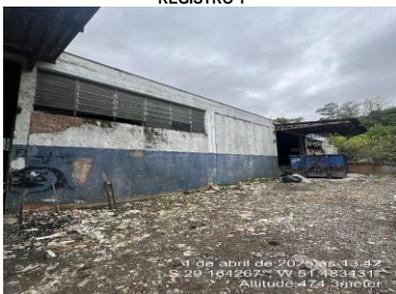
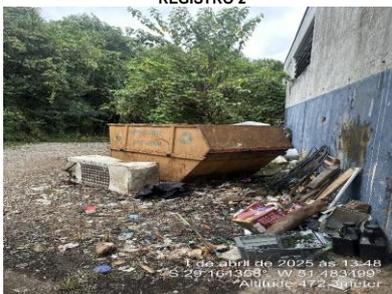
NC	CÓDIGO DA NC	ATIVIDADE	Triagem - Cooperativa Pinheiro
25	2.6	CONSTATAÇÃO	Foi constatada a presença de resíduos em local sem impermeabilização.
GRUPO	PRAZO	NÃO CONFORMIDADE	Ausência de piso impermeável no recebimento dos resíduos.
-	365 dias	OBSERVAÇÃO

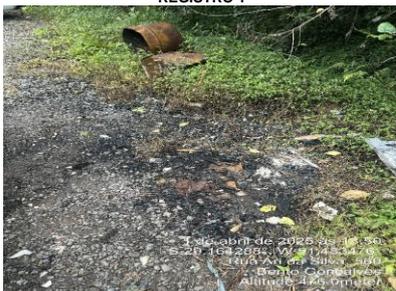
REGISTRO 1

NC	CÓDIGO DA NC	ATIVIDADE	Triagem - Cooperativa Pinheiro
26	2.17	CONSTATAÇÃO	Foi constatado indícios de queima de resíduos.
GRUPO	PRAZO	NÃO CONFORMIDADE	Promover a queima de resíduos.
-	365 dias	OBSERVAÇÃO

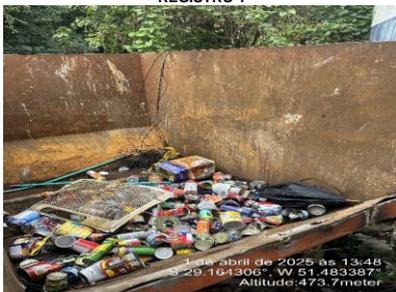
REGISTRO 1

NC	CÓDIGO DA NC	ATIVIDADE	Triagem - Cooperativa Pinheiro
27	2.14	CONSTATAÇÃO	Resíduos expostos ao tempo, acumulando água nas caçambas, propiciando a proliferação de vetores.
GRUPO	PRAZO	NÃO CONFORMIDADE	Ausência de cobertura na unidade.
-	365 dias	OBSERVAÇÃO

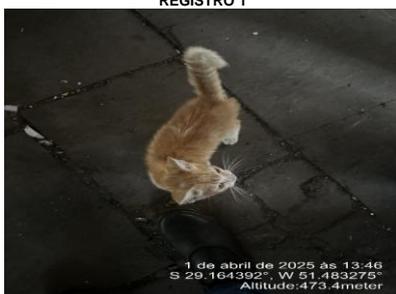
REGISTRO 1

NC	CÓDIGO DA NC	ATIVIDADE	Triagem - Cooperativa Pinheiro
28	2.18	<b>CONSTATAÇÃO</b>	Presença de animais na unidade.
<b>GRUPO</b>	<b>PRAZO</b>	<b>NÃO CONFORMIDADE</b>	Presença de animais na unidade.
-	365 dias	<b>OBSERVAÇÃO</b>

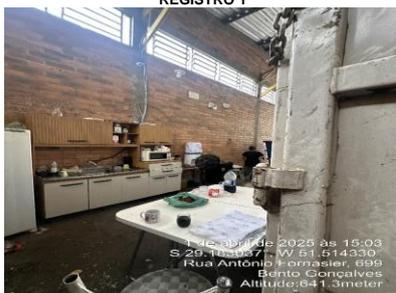
REGISTRO 1

NC	CÓDIGO DA NC	ATIVIDADE	Triagem - Cooperativa Jardim Glória
29	2.17	<b>CONSTATAÇÃO</b>	Existe uma cozinha montada no pavilhão de triagem, ao lado de uma caçamba de resíduos, comprometendo questões sanitárias.
<b>GRUPO</b>	<b>PRAZO</b>	<b>NÃO CONFORMIDADE</b>	Não proporcionar segurança aos operadores.
-	365 dias	<b>OBSERVAÇÃO</b>	Verificar a NR 24 - INSTALAÇÕES SANITÁRIAS E DE CONFORTO NOS LOCAIS DE TRABALHO

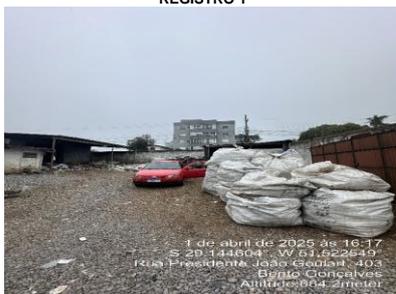
REGISTRO 1

NC	CÓDIGO DA NC	ATIVIDADE	Triagem - Cooperativa Ouro Verde
31	2.1	CONSTATAÇÃO	Unidade de triagem sem placa de identificação.
GRUPO	PRAZO	NÃO CONFORMIDADE	Ausência de placa de identificação.
-	365 dias	OBSERVAÇÃO

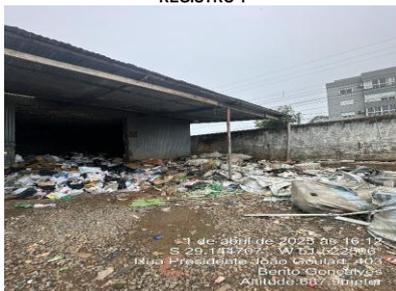
REGISTRO 1

NC	CÓDIGO DA NC	ATIVIDADE	Triagem - Cooperativa Ouro Verde
32	2.14	CONSTATAÇÃO	Resíduos expostos ao tempo, acumulando água, propiciando a proliferação de vetores.
GRUPO	PRAZO	NÃO CONFORMIDADE	Ausência de cobertura na unidade.
-	365 dias	OBSERVAÇÃO

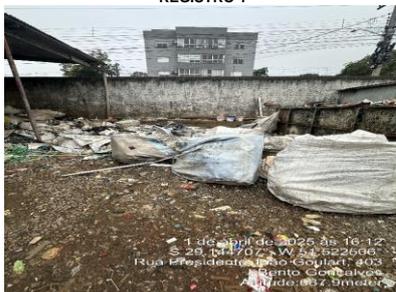
REGISTRO 1

NC	CÓDIGO DA NC	ATIVIDADE	Triagem - Cooperativa Ouro Verde
33		CONSTATAÇÃO	Presença de vetores na unidade (ratos).
GRUPO	PRAZO	NÃO CONFORMIDADE	Falta de manutenção e conservação na unidade.
-	365 dias	OBSERVAÇÃO

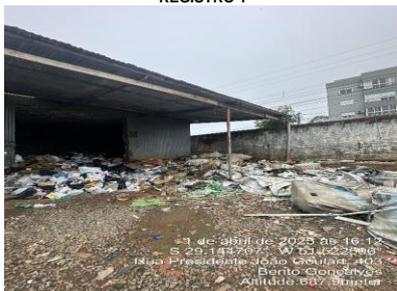
REGISTRO 1

NC	CÓDIGO DA NC	ATIVIDADE	Triagem - Cooperativa Ouro Verde
35	2.6	<b>CONSTATAÇÃO</b>	Resíduos armazenados em solo sem impermeabilização.
<b>GRUPO</b>	<b>PRAZO</b>	<b>NÃO CONFORMIDADE</b>	Ausência de piso impermeável na unidade.
-	365 dias	<b>OBSERVAÇÃO</b>

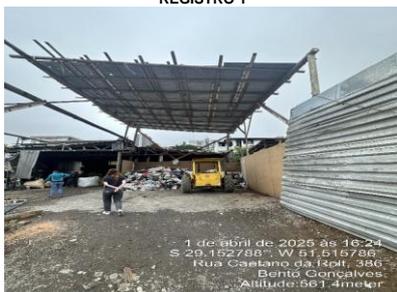
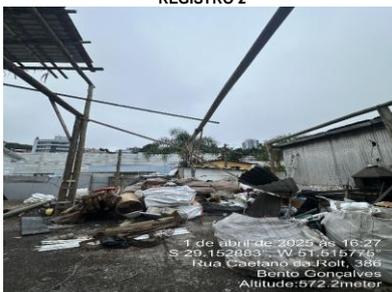
<b>NC</b>	<b>CÓDIGO DA NC</b>	<b>ATIVIDADE</b>	Triagem - Cooperativa São Roque
37	2.6	<b>CONSTATAÇÃO</b>	Unidade não possui piso impermeabilizado em uma das partes onde há resíduos armazenados.
<b>GRUPO</b>	<b>PRAZO</b>	<b>NÃO CONFORMIDADE</b>	Ausência de cobertura na unidade.
-	365 dias	<b>OBSERVAÇÃO</b>

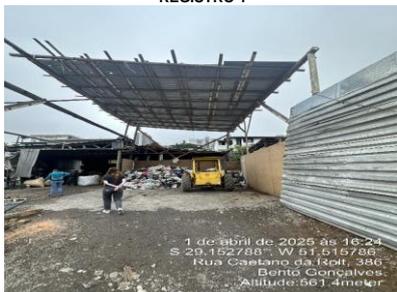
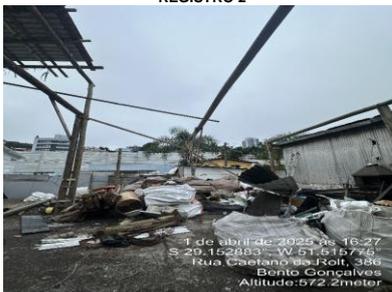
<b>NC</b>	<b>CÓDIGO DA NC</b>	<b>ATIVIDADE</b>	Triagem - Cooperativa São Roque
39	2.14	<b>CONSTATAÇÃO</b>	Resíduos expostos ao tempo, acumulando água, propiciando a proliferação de vetores.
<b>GRUPO</b>	<b>PRAZO</b>	<b>NÃO CONFORMIDADE</b>	Ausência de cobertura na unidade.
-	365 dias	<b>OBSERVAÇÃO</b>

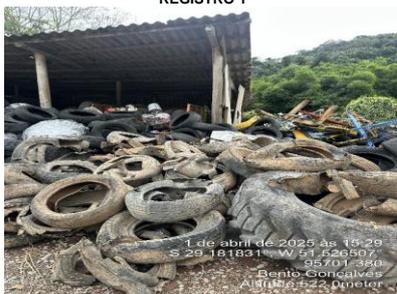
**REGISTRO 1**

<b>NC</b>	<b>CÓDIGO DA NC</b>	<b>ATIVIDADE</b>	Transbordo
40	3.20	<b>CONSTATAÇÃO</b>	Armazenamento inadequado de resíduos sólidos em área da unidade de transbordo. Pneus expostos deixamos em local sem cobertura, propiciando o acúmulo de água e a proliferação de vetores.
<b>GRUPO</b>	<b>PRAZO</b>	<b>NÃO CONFORMIDADE</b>	Armazenamento inadequado de resíduos.
-	365 dias	<b>OBSERVAÇÃO</b>	Transferida da NC 05 do TNC 272/2024

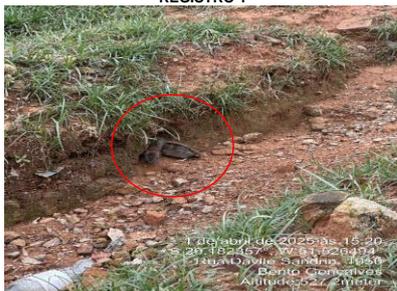
**REGISTRO 1**

<b>NC</b>	<b>CÓDIGO DA NC</b>	<b>ATIVIDADE</b>	Transbordo (Prestador de Serviços - Transportes R.N. Freitas)
41	3.22	<b>CONSTATAÇÃO</b>	Constata-se a presença de grande quantidade de roedores na área do transbordo.
<b>GRUPO</b>	<b>PRAZO</b>	<b>NÃO CONFORMIDADE</b>	Não prever controle de pragas.
-	365 dias	<b>OBSERVAÇÃO</b>

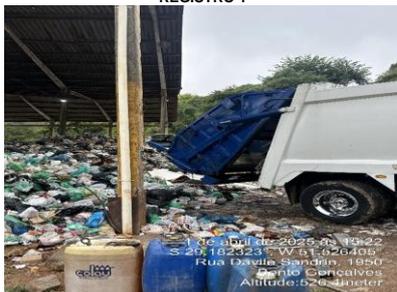
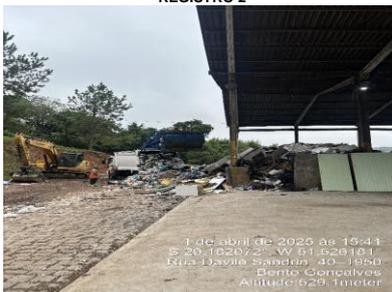
<b>NC</b>	<b>CÓDIGO DA NC</b>	<b>ATIVIDADE</b>	Transbordo (Prestador de Serviços - Transportes R.N. Freitas)
42	3.13	<b>CONSTATAÇÃO</b>	Resíduos estão sendo descarregados em área sem piso impermeável.
<b>GRUPO</b>	<b>PRAZO</b>	<b>NÃO CONFORMIDADE</b>	Ausência de piso impermeável.
-	365 dias	<b>OBSERVAÇÃO</b>

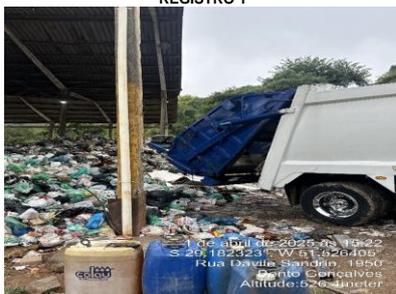
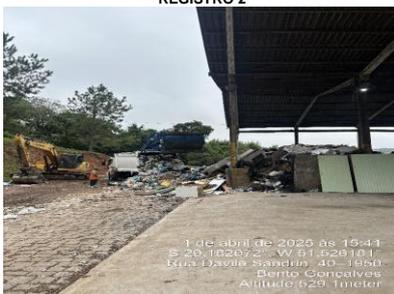
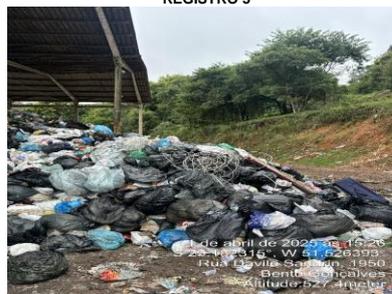
NC	CÓDIGO DA NC	ATIVIDADE	Transbordo (Prestador de Serviços - Transportes R.N. Freitas)
43	3.12	CONSTATAÇÃO	Resíduos estão sendo descarregados em área sem cobertura.
GRUPO	PRAZO	NÃO CONFORMIDADE	Resíduos estão sendo descarregados em área sem cobertura.
-	365 dias	OBSERVAÇÃO

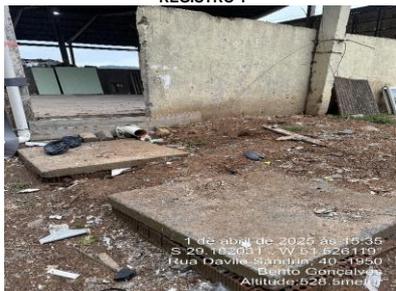
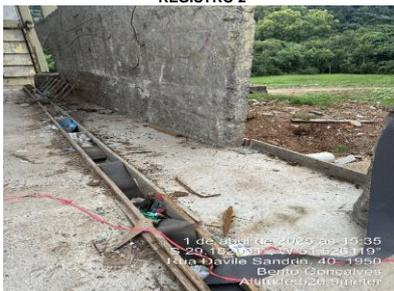
NC	CÓDIGO DA NC	ATIVIDADE	Transbordo (Prestador de Serviços - Transportes R.N. Freitas)
44	3.14	CONSTATAÇÃO	Canaletas de coleta do chorume obstruídas por restos de obra.
GRUPO	PRAZO	NÃO CONFORMIDADE	Falta de conservação e manutenção na unidade.
-	365 dias	OBSERVAÇÃO

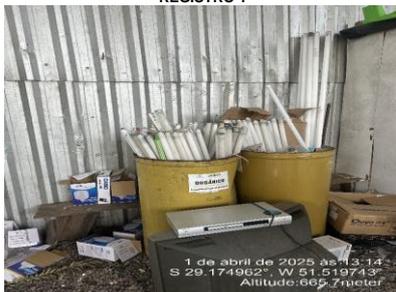
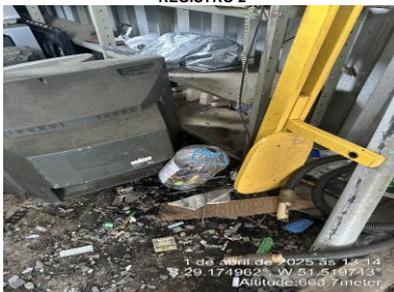
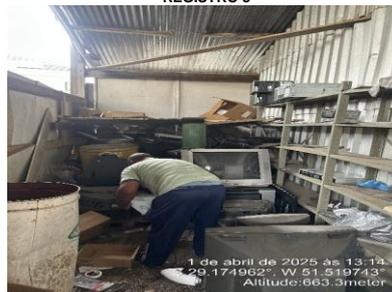
NC	CÓDIGO DA NC	ATIVIDADE	PEV - Eletrônicos
45	10.13	CONSTATAÇÃO	O local de entrega voluntária de eletrônicos não possui identificação.
GRUPO	PRAZO	NÃO CONFORMIDADE	Ausência de identificação na unidade.
-	365 dias	OBSERVAÇÃO

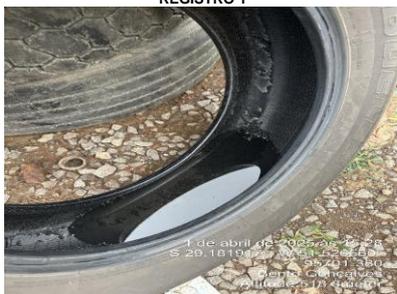
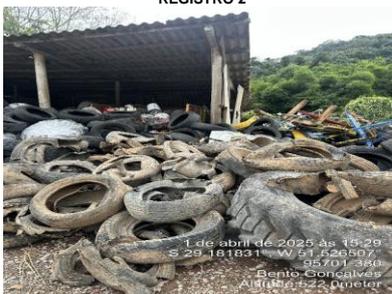
NC	CÓDIGO DA NC	ATIVIDADE	Transbordo
46	3.20	<b>CONSTATAÇÃO</b>	Água acumulada nos pneus coletados pelo município, propiciando a proliferação de vetores.
<b>GRUPO</b>	<b>PRAZO</b>	<b>NÃO CONFORMIDADE</b>	Falta de manutenção e conservação na unidade.
-	365 dias	<b>OBSERVAÇÃO</b>

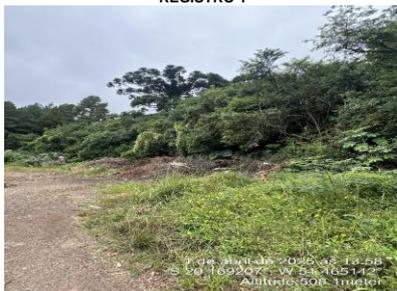
REGISTRO 1

NC	CÓDIGO DA NC	ATIVIDADE	Área de descarte de poda
47	11.1	<b>CONSTATAÇÃO</b>	Unidade sem identificação.
<b>GRUPO</b>	<b>PRAZO</b>	<b>NÃO CONFORMIDADE</b>	Ausência de identificação na unidade.
-	365 dias	<b>OBSERVAÇÃO</b>

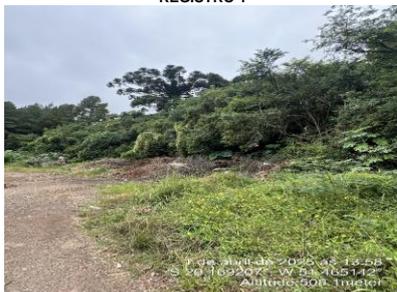
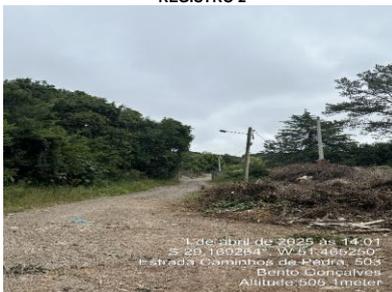
NC	CÓDIGO DA NC	ATIVIDADE	Área de descarte de poda
48		<b>CONSTATAÇÃO</b>	Unidade sem cercamento.
<b>GRUPO</b>	<b>PRAZO</b>	<b>NÃO CONFORMIDADE</b>	Ausência de cercamento na unidade.
-	365 dias	<b>OBSERVAÇÃO</b>
