**RELATÓRIO TÉCNICO DE FISCALIZAÇÃO**  
**N. 480/2025 - RTF**

**Fiscalização regular das condições do sistema de manejo de resíduos sólidos urbanos do município de Coronel Pilar/RS.**

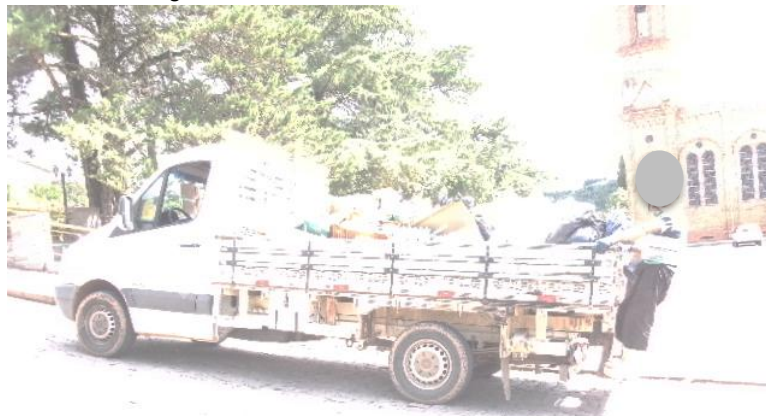
**Figura 2: Caminhão utilizado na coleta dos RSU**

Percebe-se que o caminhão utilizado não está de acordo com a Portaria do Ministério do Trabalho e Previdência n. 4.101/2022, que aprova a redação da NR 38. Cabe destacar que desde 2024 a NR 38 está vigente e nela são estabelecidos requisitos e medidas de prevenção para garantir as condições de segurança e saúde dos trabalhadores nas atividades de limpeza urbana e manejo de resíduos sólidos. O item 38.6 da norma citada traz especificações a serem adotadas quando da execução do serviço de coleta dos RSU, visando à segurança dos trabalhadores. Sugere-se que o titular, responsável pelo serviço prestado, preveja que as atividades sejam executadas de acordo com o que estabelece a NR.

Durante a fiscalização foi possível observar o caminhão utilizado na coleta dos resíduos pois o mesmo estava realizando outro serviço na zona rural do município, porém, funcionários da prefeitura encaminharam um registro do mesmo (Figura 2).

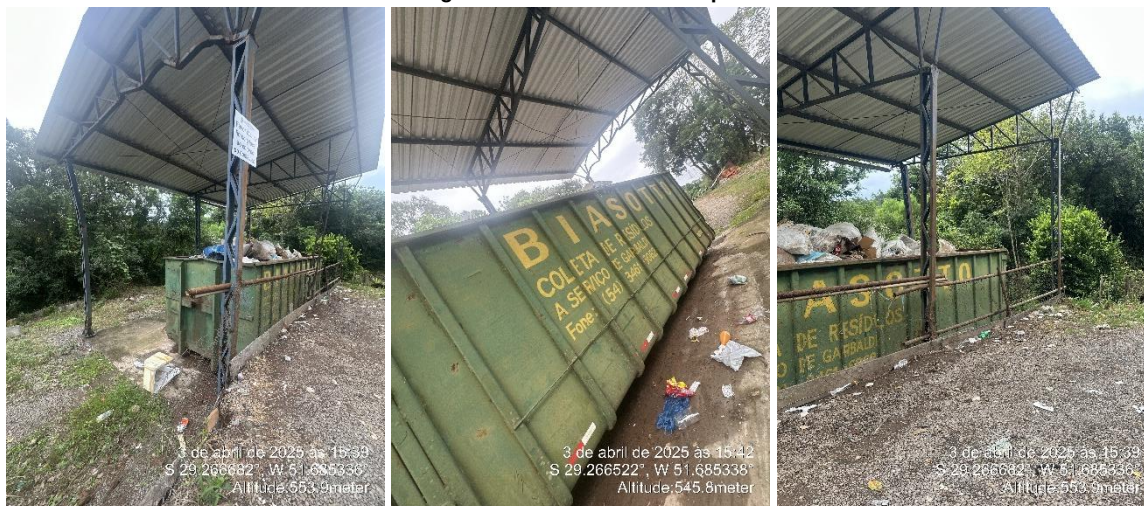
**Figura 3: Transbordo municipal**

Coronel Pilar possui um transbordo, que é composto de uma área coberta, com piso impermeável e uma caçamba com capacidade de armazenar 10 m<sup>3</sup>, a qual é utilizada para o acondicionamento dos resíduos coletados (LO n. 10/2023).

O município possui contrato firmado com a empresa Biasotto para os serviços de triagem, transbordo e transporte até o aterro onde será realizada a disposição final dos resíduos. A caçamba disponível no transbordo é pertencente à prestadora de serviços Biasotto que, de uma a duas vezes por semana realiza a troca da mesma, removendo a cheia de RSU e adicionando uma vazia (Figura 3).

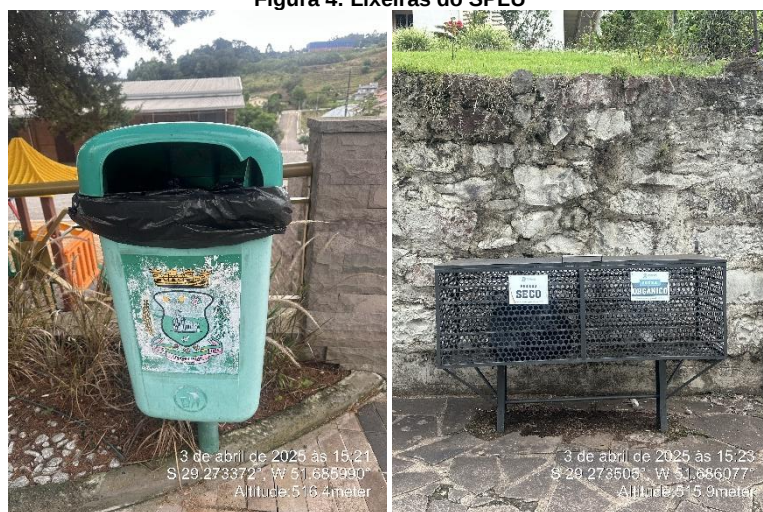
Figura 4: Lixeiras do SPLU

Durante a fiscalização, observou-se que as lixeiras públicas se encontram em bom estado de manutenção, e possuem etiquetas de identificação nas laterais (Figura 4).

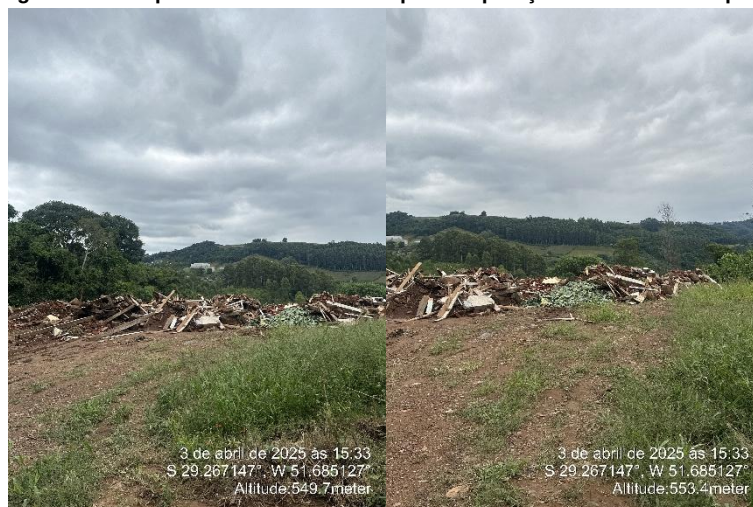
Figura 5: Área que vem sendo utilizada para disposição de resíduos de poda

O município de Coronel Pilar dispõe os resíduos provenientes de podas em área municipal sem licenciamento ambiental, a qual fica localizada próxima à área do transbordo (Figura 5). O local não está identificado nem cercado, não impedindo o acesso de terceiros. Além disso, observou-se que resíduos volumosos estão sendo dispostos juntamente com os resíduos de poda.

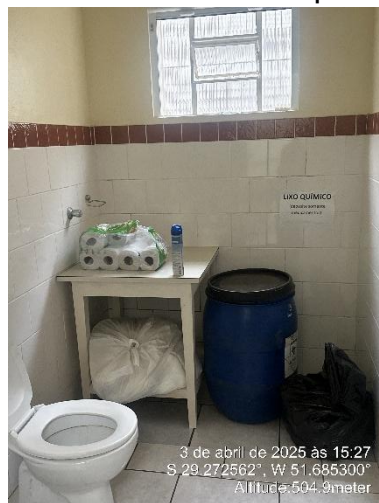
Figura 6: Área de armazenamento temporário de RSS

Durante a fiscalização constatou-se que o contentor para o armazenamento dos RSS não se encontra isolado, estando localizados nos banheiros públicos do posto de saúde (Figura 7). Conforme Resolução da Diretoria Colegiada - RDC Nº 222/2018, que regulamenta as boas práticas de gerenciamento dos RSS, em seu Art. 29, o abrigo temporário de RSS deve: ser provido de pisos e paredes revestidos de material resistente, lavável e impermeável; possuir ponto de iluminação artificial e de água, tomada elétrica alta e ralo sifonado com tampa; ter porta de largura compatível com as dimensões dos coletores; e, estar identificado como "ABRIGO TEMPORÁRIO DE RESÍDUOS". A mesma resolução em seu Art. 35 trata do abrigo externo de RSS, que deve: ser construído com piso, paredes e teto de material resistente, lavável e de fácil higienização, com aberturas para ventilação e com tela de proteção contra acesso de vetores; ser identificado conforme os Grupos de RSS armazenados; ser de acesso restrito às pessoas envolvidas no manejo de RSS; possuir porta com abertura para fora, provida de proteção inferior contra roedores e vetores, com dimensões compatíveis com as dos coletores utilizados; possuir área coberta, dentre outras características.

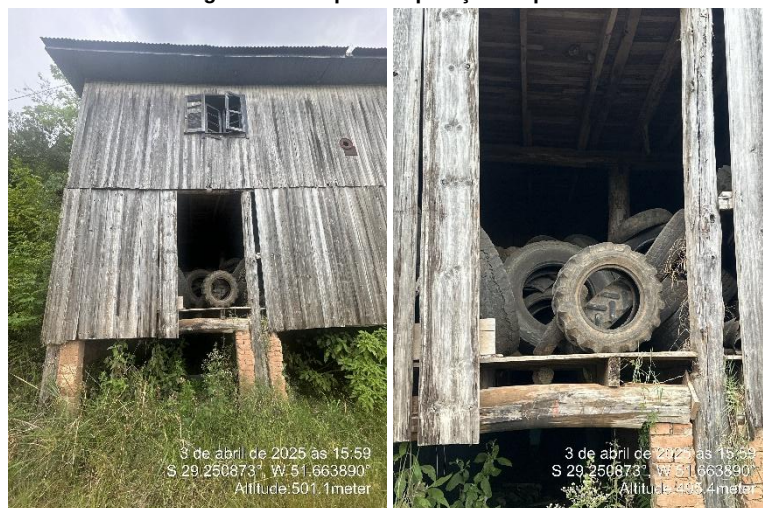
Figura 7: Área para disposição de pneus

No que diz respeito aos pneus inservíveis, Coronel Pilar possui uma área para armazenamentos dos mesmos. O local é coberto e isolado e não foi informado pela prefeitura qual a empresa que realiza o recolhimento (Figura 7).

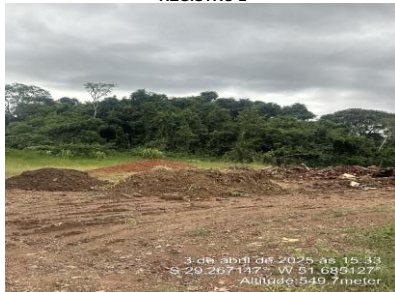
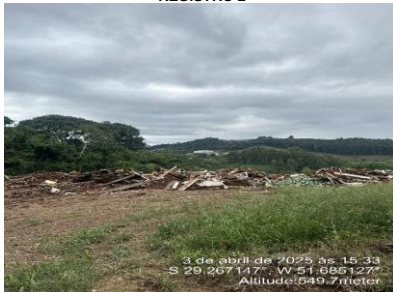
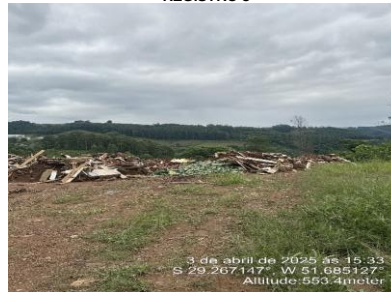
| NC | CÓDIGO DA NC | ATIVIDADE | Titular - Área de descarte de poda |
|---|---|---|---|
| 1 | 11.3 | CONSTATAÇÃO | Local utilizado para descarte de resíduos de poda não possui licenciamento ambiental vigente. Documentação foi solicitada e não foi encaminhada. |
| GRUPO | PRAZO | NÃO CONFORMIDADE | Ausência de licenciamento ambiental. |

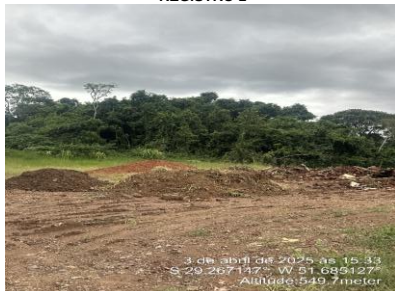
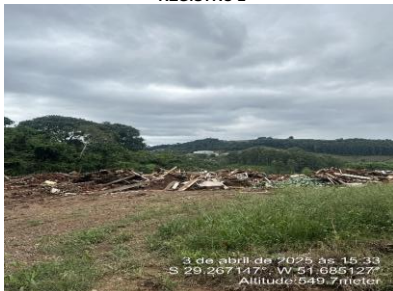
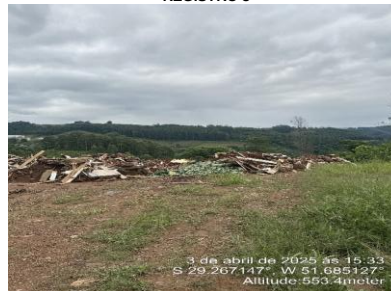
| NC | CÓDIGO DA NC | ATIVIDADE | Titular - Área de descarte de poda |
|---|---|---|---|
| 2 | 11.2 | CONSTATAÇÃO | Local utilizado para descarte de resíduos de poda não impede acesso de terceiros. |
| GRUPO | PRAZO | NÃO CONFORMIDADE | Ausência de cercamento da área. |

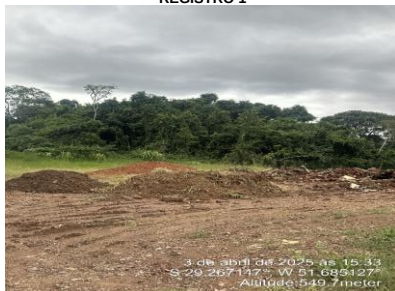
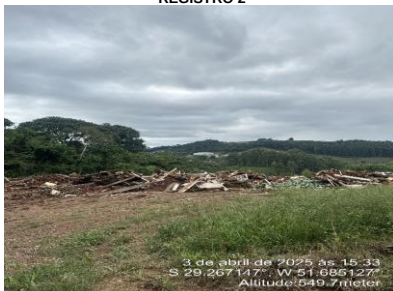
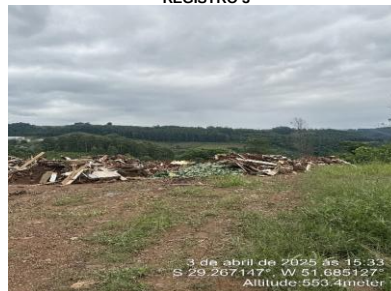
| NC | CÓDIGO DA NC | ATIVIDADE | Titular - Área de descarte de poda |
|---|---|---|---|
| 3 | 11.1 | CONSTATAÇÃO | Local utilizado para descarte de resíduos de poda não possui identificação. |
| GRUPO | PRAZO | NÃO CONFORMIDADE | Ausência de identificação da área. |

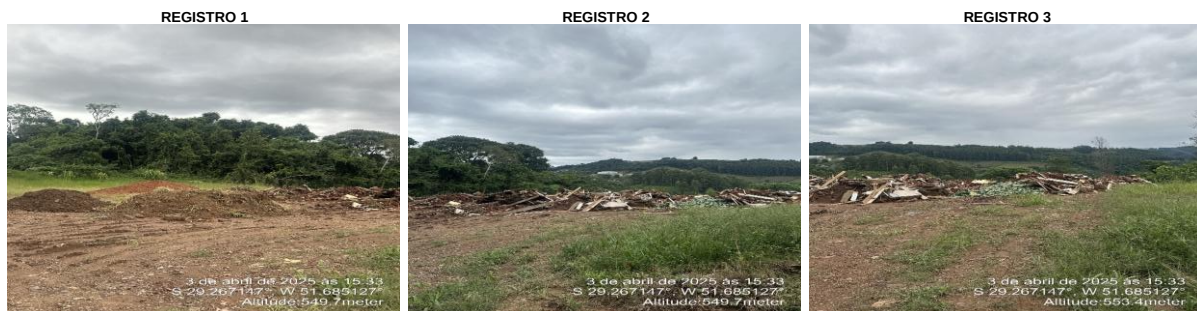
| NC | CÓDIGO DA NC | ATIVIDADE | Titular - Área de descarte de poda |
|---|---|---|---|
| 4 | 11.8 | CONSTATAÇÃO | Está ocorrendo a mistura de resíduos de poda com resíduos volumosos. |
| GRUPO | PRAZO | NÃO CONFORMIDADE | Resíduos descartados de maneira misturada. |

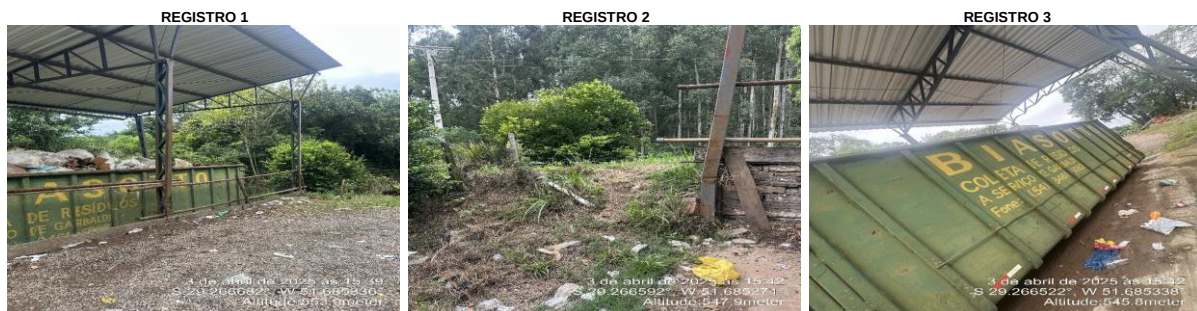
| NC | CÓDIGO DA NC | ATIVIDADE | Transbordo municipal (Titular) |
|---|---|---|---|
| 5 | - | CONSTATAÇÃO | Acúmulo de resíduos fora da caçamba, em área não impermeabilizada. |
| GRUPO | PRAZO | NÃO CONFORMIDADE | Acondicionamento inadequado de resíduos. |

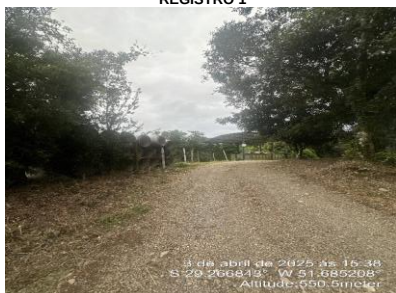
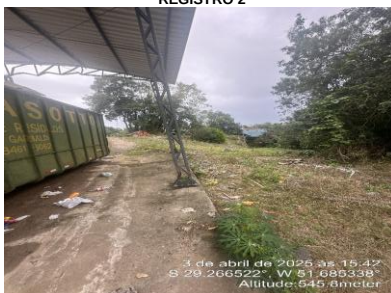
| NC | CÓDIGO DA NC | ATIVIDADE | Transbordo municipal (Titular) |
|---|---|---|---|
| 8 | 3.4 | CONSTATAÇÃO | Local não impede acesso de terceiros. |
| GRUPO | PRAZO | NÃO CONFORMIDADE | Ausência de cercamento da unidade. |
