**REGULAÇÃO**  
**RELATÓRIO TÉCNICO DE FISCALIZAÇÃO N. 481/2025 - RTF**

**Fiscalização Regular dos serviços de triagem e transbordo da empresa Biasotto e Cia Ltda e serviços de central de triagem e aterro de RSCC das empresas Separe Central de Resíduos Ltda e Navegantes Limpeza Urbana Ltda.**

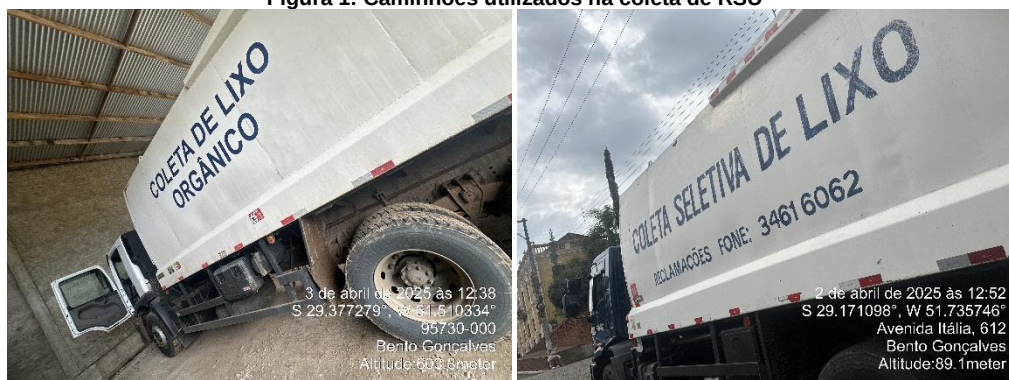
Figura 1: Caminhões utilizados na coleta de RSU

Os caminhões da empresa Biasotto utilizados nas coletas dos RSU foram fiscalizados em dois momentos: na garagem da empresa no município de Barão e durante a fiscalização ocorrida no município de Santa Tereza (Figura 1).

Observou-se que nem todos os caminhões da empresa possuem o contato da prestadora de serviço presente no caminhão. Além disso, constatou-se que as canaletas para coleta de chorume não são totalmente vedadas.

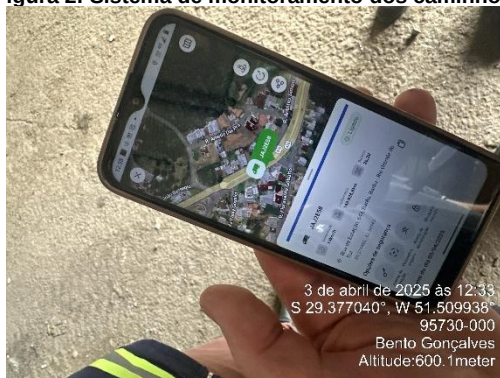
Figura 2: Sistema de monitoramento dos caminhões

Foi relatado à equipe de fiscalização que os caminhões possuem sistema de GPS implantado, de modo que, por meio de um aplicativo, é possível obter informações das rotas percorridas durante as coletas realizadas por cada caminhão (Figura 2). O processo de coleta é realizado por equipes compostas por três colaboradores cada: um motorista e dois coletores.

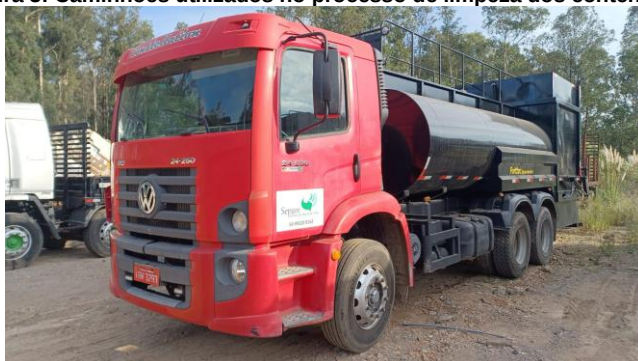
**Figura 3: Caminhões utilizados no processo de limpeza dos contentores**

Em alguns contratos está prevista a limpeza dos contentores utilizados nos municípios para o acondicionamento dos RSU. Para a realização do serviço de limpeza, a empresa Biasotto possui um caminhão específico (Figura 3). Contudo, a execução da atividade é feita por uma empresa contratada pela Biasotto, a qual é denominada Teresinha Veronica Poyer Toniolo, CNPJ: 4.432.444/0001-18, que possui licença de operação vigente para a realização de serviços de lavagem

de contêineres de resíduos sólidos urbanos e peças e matrizes diversas (LO 018/2025 – Carlos Barbosa).

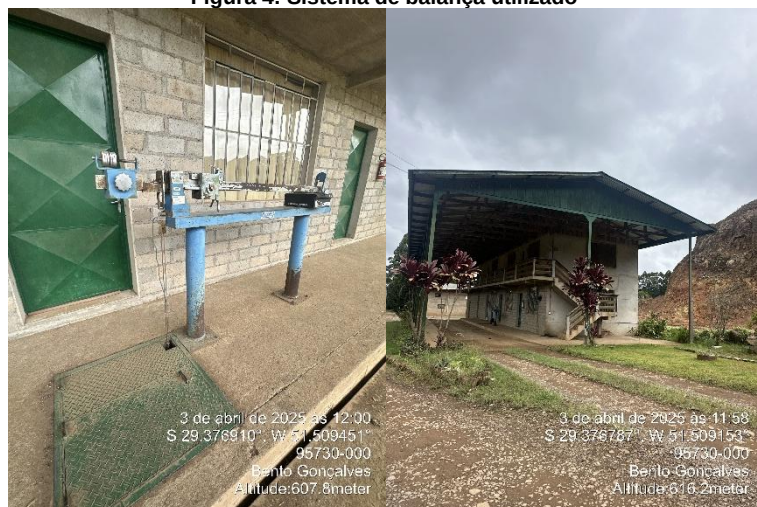
Figura 4: Sistema de balança utilizado

A Figura 4 reporta a balança presente na unidade da Biasotto e o certificado de calibração da mesma, que se encontra com validade vigente. De acordo com o tipo de resíduo (orgânico ou seletivo) que o caminhão está carregado, ele é direcionado para a área da triagem ou área do transbordo.

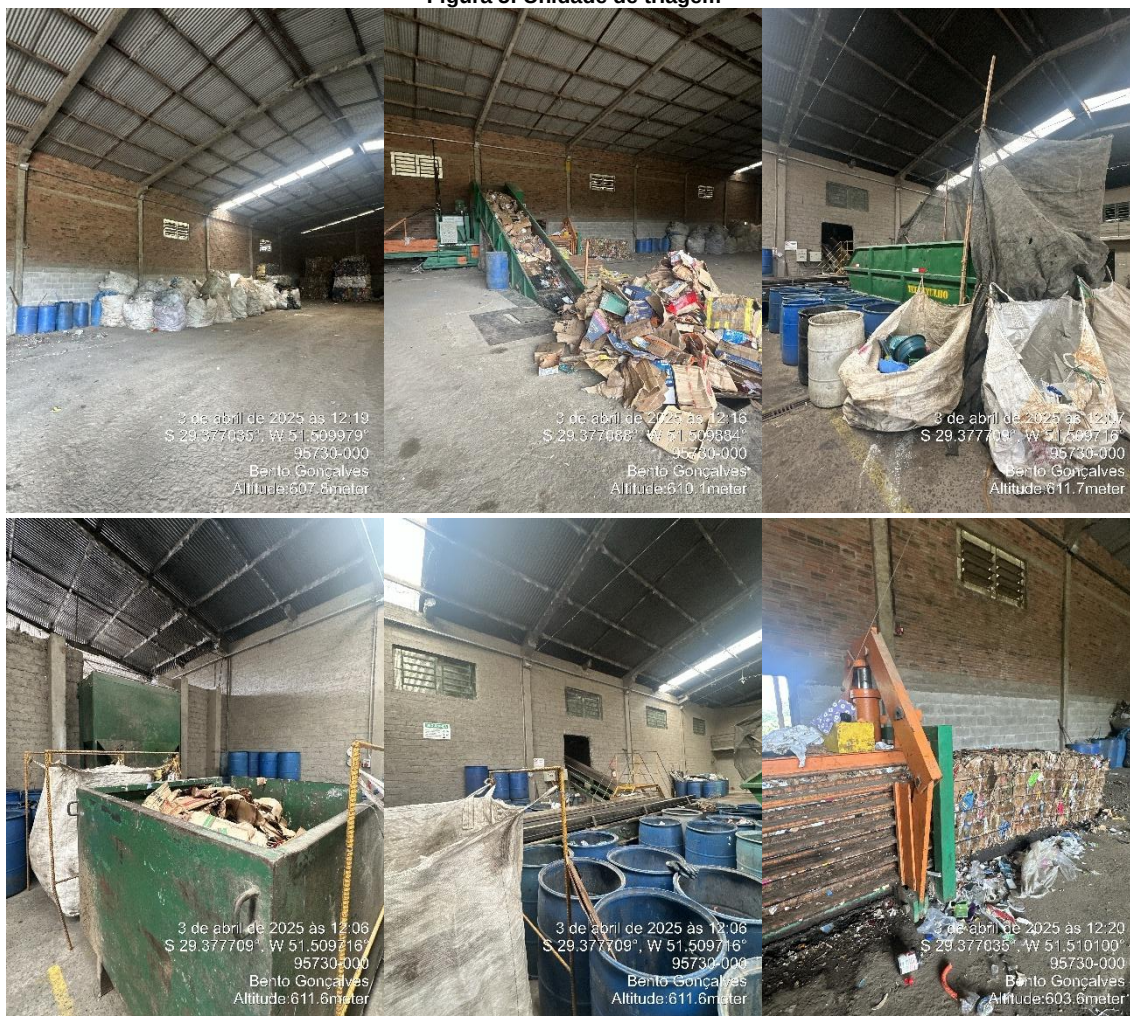
Figura 5: Unidade de triagem

Com relação aos resíduos recebidos na unidade de triagem, esses ficam acondicionados em local coberto, protegidos das intempéries e em piso impermeabilizado (Figura 5).

A atividade possui esteira automatizada para os resíduos e uma máquina para enfardar os materiais triados. Os rejeitos obtidos da atividade são encaminhados para o transbordo. Observou-se que o local é limpo e organizado. Além disso, o acondicionamento dos materiais triados é feito em local coberto.

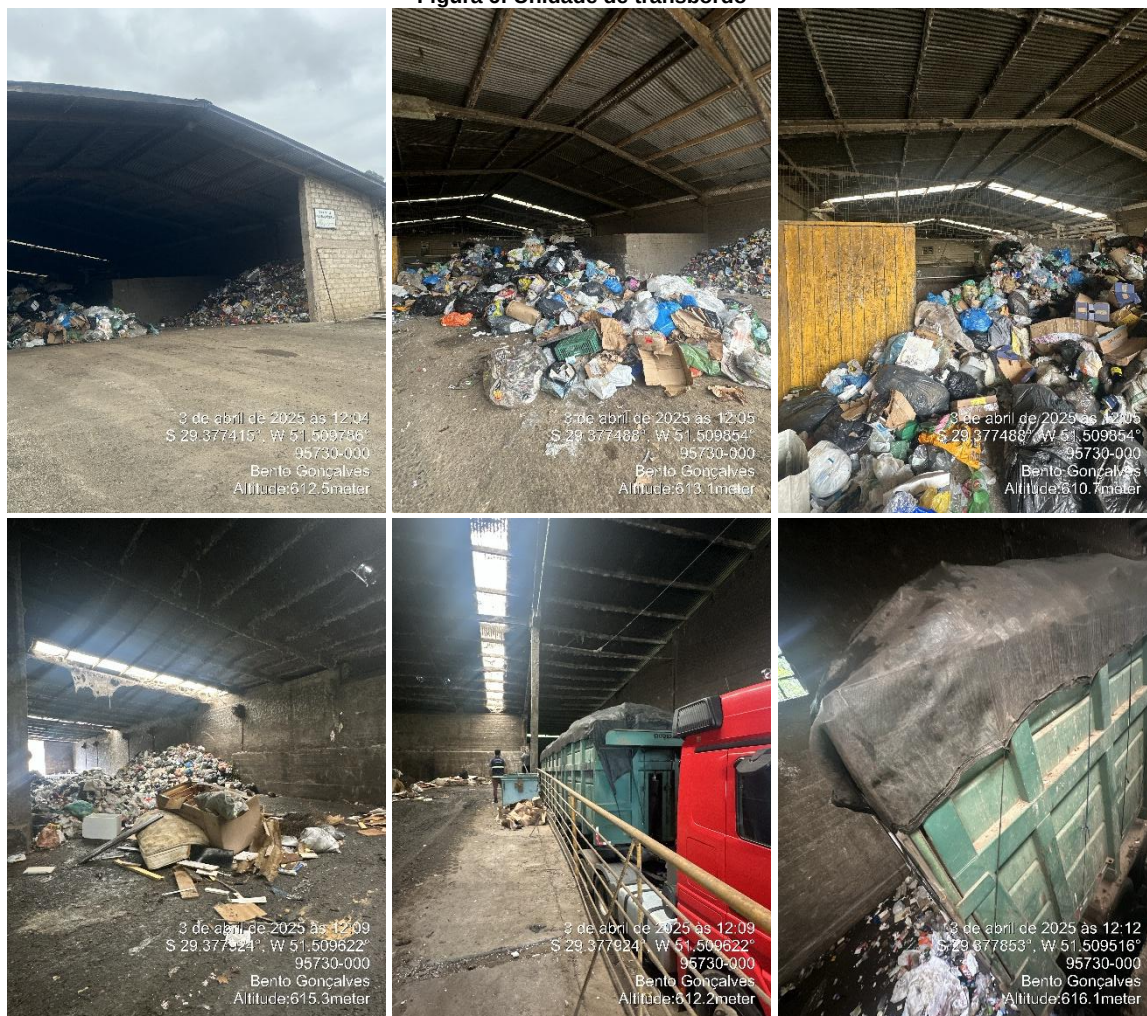
Figura 6: Unidade de transbordo

A atividade de transbordo é realizada em local coberto e com piso impermeável. Com relação ao telhado, foram constatadas algumas goteiras.

Os caminhões descarregam os resíduos no fundo de um pavilhão por meio de uma máquina retroescavadeira diretamente na caçamba da carreta, a qual irá realizar o transporte dos resíduos até o aterro sanitário. Essa atividade é possível, pois a área de descarga dos caminhões compactadores é mais elevada, estando a carreta em um nível inferior. Observou-se, na fiscalização, que havia uma carreta carregada e enlonada, pronta para o transporte dos resíduos. A Figura 6 traz imagens da área do transbordo.

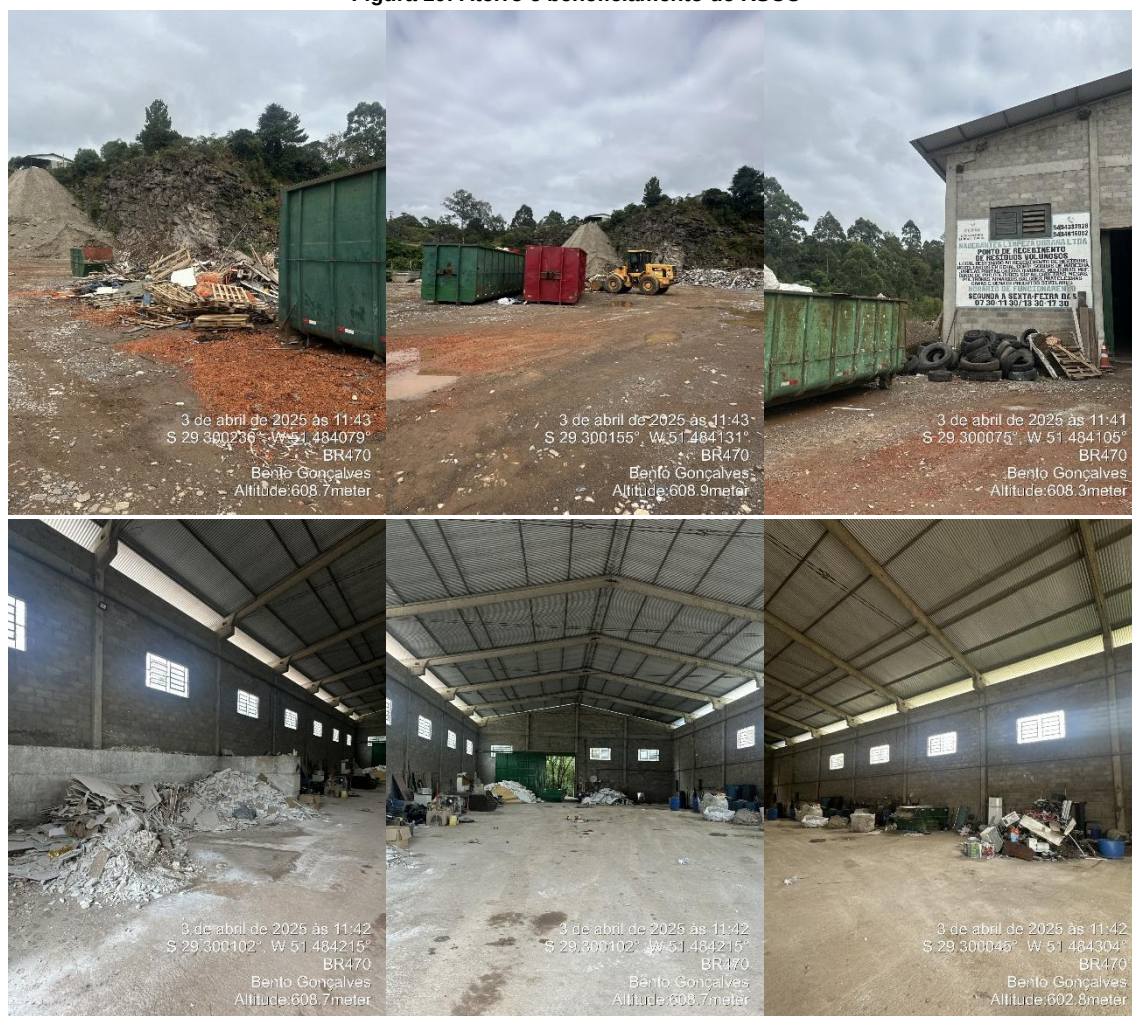
Figura 10: Aterro e beneficiamento de RSCC

Foram fiscalizadas ainda as estruturas das empresas Separe Central de Resíduos Ltda e Navegantes Limpeza Urbana, que pertencem ao mesmo grupo empresarial. Ambas empresas possuem como atividade triagem e aterro de RSCC, com beneficiamento. A triagem consiste na separação dos materiais passíveis de reciclagem, como ferro, plástico ou madeiras. A empresa Navegantes possui capacidade máxima de recebimento de 50 m³ por dia enquanto que a empresa Separe possui capacidade máxima de 75 m³ por dia.

No local o beneficiamento é realizado por desmonte, britagem e peneiramento dos resíduos, com redução de volume por meio de rompedor hidráulico. Na Figura 10 são demonstradas algumas imagens do local.

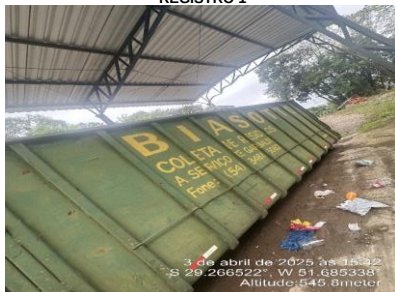
REGISTRO 1

| NC | CÓDIGO DA NC | ATIVIDADE | Biasotto - Transbordo municipal de Coronel Pilar |
|---|---|---|---|
| - | 365 dias | OBSERVAÇÃO | NC referente ao serviço prestado no município de Coronel Pilar. |

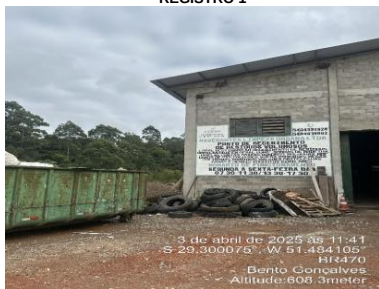
REGISTRO 1

| NC | CÓDIGO DA NC | ATIVIDADE | Separar Central de Resíduos e Navegantes Limpeza Urbana - Unidade de RSCC |
|---|---|---|---|
| 2 | - | CONSTATAÇÃO | Placa do licenciamento ambiental desatualizada. |

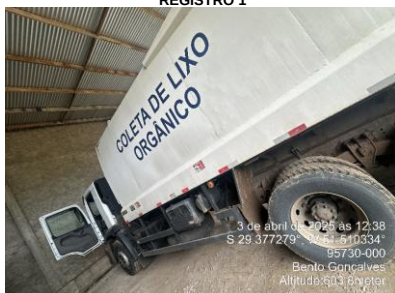
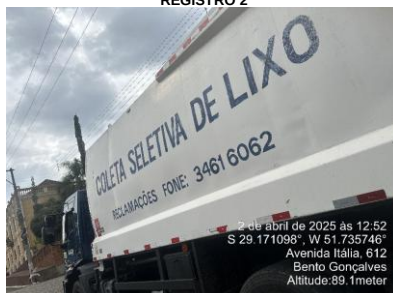
| NC | CÓDIGO DA NC | ATIVIDADE | Biasotto - Coleta de RSU |
|---|---|---|---|
| 3 | - | CONSTATAÇÃO | O contato da prestadora de serviço não está disponível em todos os caminhões utilizados pela empresa. |

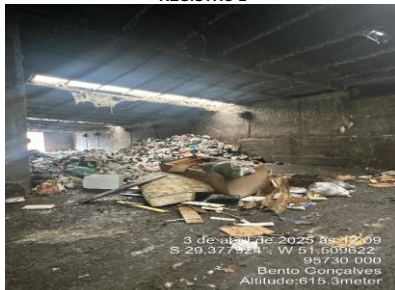
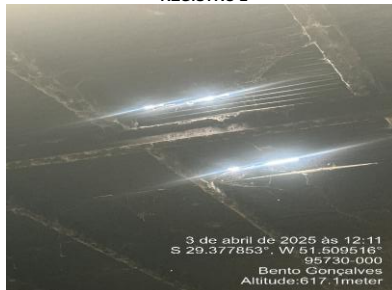
| NC | CÓDIGO DA NC | ATIVIDADE | Biasotto - Transbordo (Sede da empresa - Barão) |
|---|---|---|---|
| 5 | - | CONSTATAÇÃO | Telhado da unidade de transbordo para onde é encaminhado o resíduo coletado está danificado, permitindo a entrada de água em dias de chuva. |

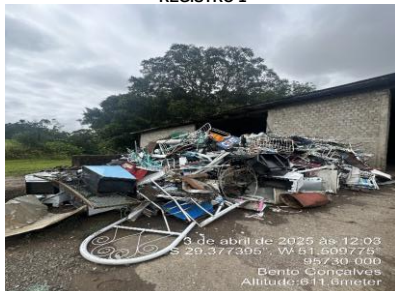
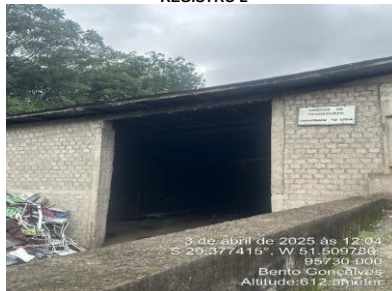
| NC | CÓDIGO DA NC | ATIVIDADE | Biasotto - Transbordo (Sede da empresa - Barão) |
|---|---|---|---|
| 6 | - | CONSTATAÇÃO | Constatada a presença de materiais/resíduos em local sem cobertura. Trata-se basicamente de materiais metálicos que vem junto com a coleta realizada nos municípios. |

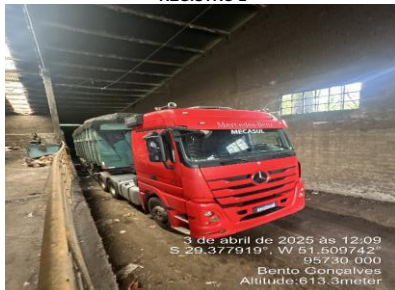
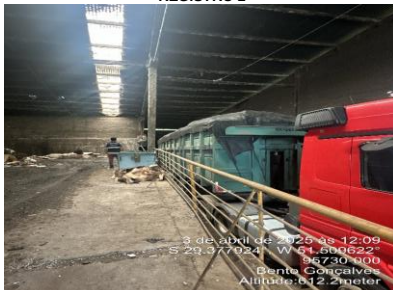
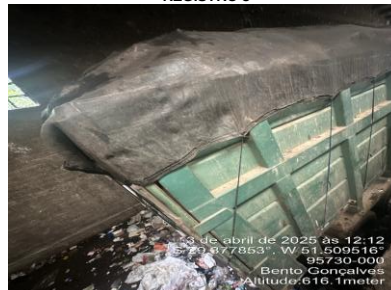
| NC | CÓDIGO DA NC | ATIVIDADE | Biasotto - Transporte |

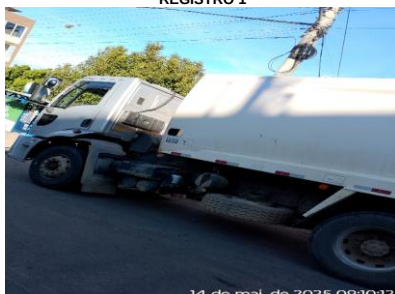
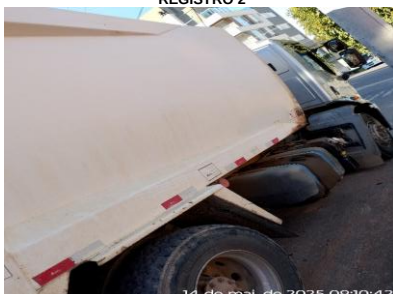
| NC | CÓDIGO DA NC | ATIVIDADE | Biasotto - Coleta de RSU |
|---|---|---|---|
| 8 | 3.20 | CONSTATAÇÃO | Foi constatado na fiscalização realizada em Nova Pádua que os caminhões coletores não possuem identificação. |
| - | 365 dias | OBSERVAÇÃO | Caminhão de Nova Pádua. |

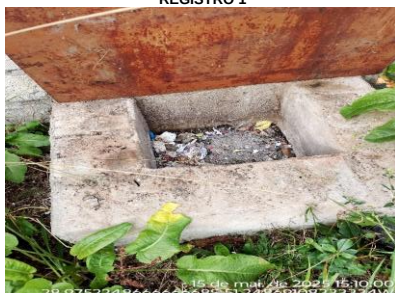
REGISTRO 1

| NC | CÓDIGO DA NC | ATIVIDADE | Biasotto - Transbordo (Sede da empresa - Flores da Cunha) |
|---|---|---|---|
| 9 | 3.20 | CONSTATAÇÃO | Caixa coleta de chorume com resíduos acumulados. |

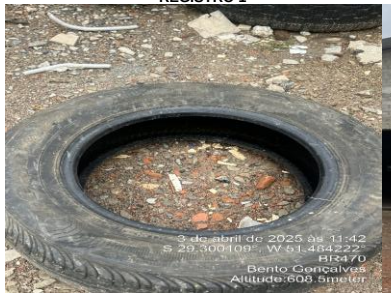
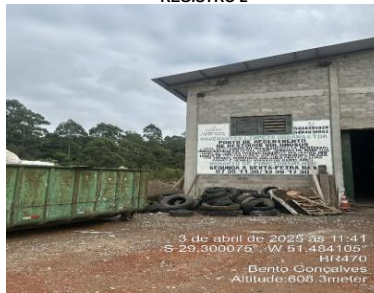
| NC | CÓDIGO DA NC | ATIVIDADE | Separe Central de Resíduos e Navegantes Limpeza Urbana - Unidade de RSCC |
