## RELATÓRIO TÉCNICO DE FISCALIZAÇÃO N. 482/2025 - RTF

**Fiscalização regular das condições do sistema de manejo de resíduos sólidos urbanos do município de Garibaldi/RS.**

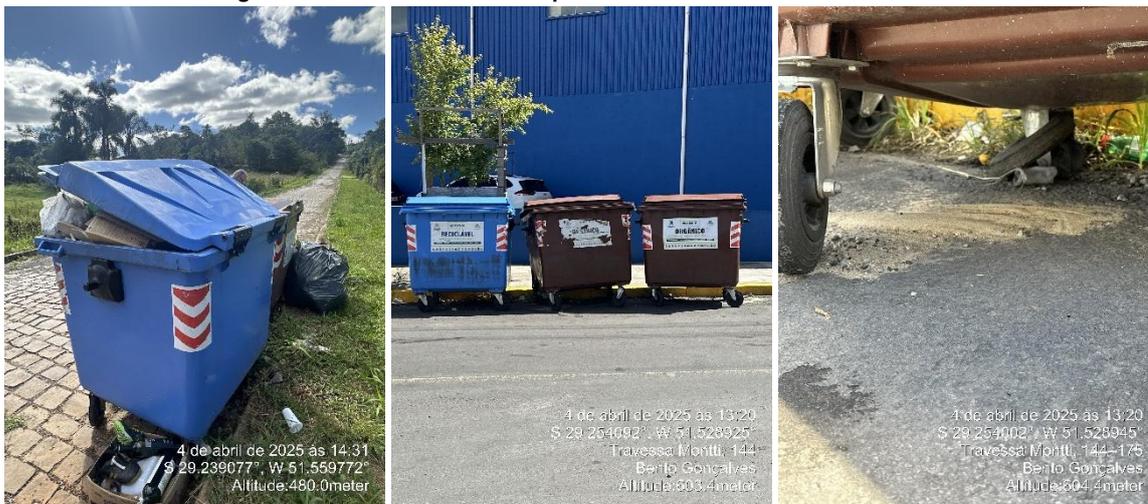
**Figura 2: Contentores utilizados para o acondicionamento de resíduos**

A coleta dos RSU de Garibaldi é realizada pela empresa Bella Città Transportes. A empresa é responsável pelo recolhimento de RSU domiciliares, orgânicos e seletivos, na área urbana e rural do município (Quadro 3). O município dispõe de coleta seletiva implantada, havendo para isso os contentores coletivos instalados na zona urbana, os quais são locados da empresa Separe Central de Resíduos Ltda, que é responsável ainda pela manutenção e limpeza destes. Atualmente estão disponíveis 625 contentores. Durante a fiscalização constatou-se que existem contentores sem identificação e com avarias (Figura 2).

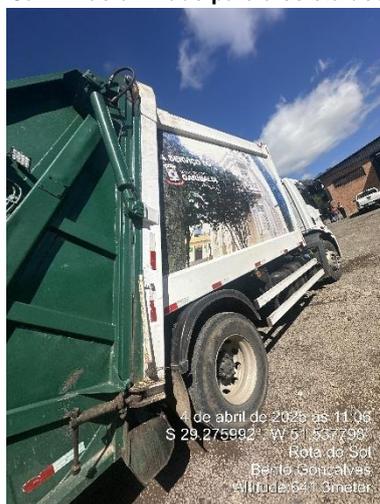
**Figura 3: Caminhão utilizado para a coleta dos resíduos**

Cabe destacar que desde 2024 está vigente a NR 38, que estabelece os requisitos e as medidas de prevenção para garantir as condições de segurança e saúde dos trabalhadores nas atividades de limpeza urbana e manejo de resíduos sólidos. O item 38.6 da norma citada traz especificações a serem adotadas quando da execução do serviço de coleta dos RSU, visando a segurança dos trabalhadores. Sugere-se que o próximo contrato firmado entre a prefeitura e a prestadora de serviços preveja que as atividades sejam executadas de acordo com o que estabelece a NR. Durante a fiscalização foi possível observar o caminhão utilizado na coleta dos resíduos (Figura 3). Foi constatado que havia falhas de sinal sonoro e ausência de identificação no caminhão.

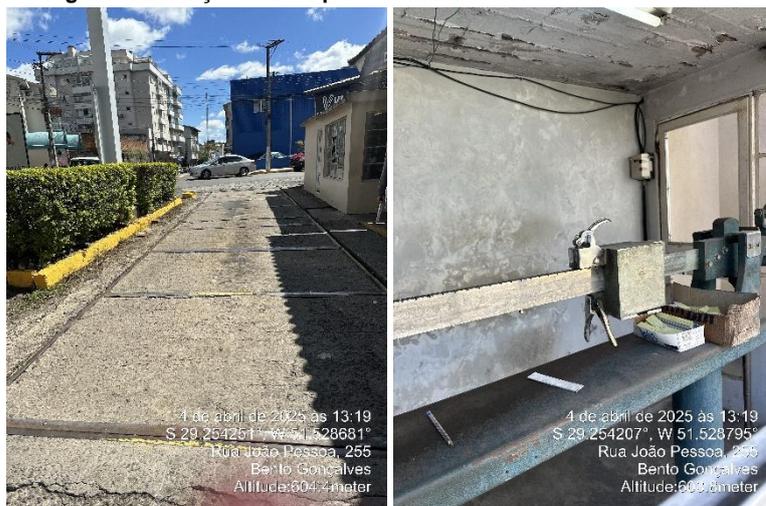
Figura 4: Balança utilizada pelos caminhões da coleta dos resíduos

Os caminhões da empresa Bella Città, após cumprir os roteiros de coleta são pesados em uma balança de um posto de gasolina localizado na Rua João Pessoa, n. 255. A referida balança teve sua última calibração no ano de 2023, estando vencido o certificado de calibração (Figura 4). Com relação às pesagens, a empresa realiza um controle das cargas (Figura 5).

Cabe destacar que, conforme orientação técnica dos serviços de coleta de resíduos sólidos domiciliares publicado em 2019 pelo Tribunal de Contas do RS, independentemente, do tipo de contratação (preço fixo, preço variável em função da distância percorrida pelos veículos coletores, preço variável em função da quantidade de resíduos coletados, sistema misto) é de extrema importância se monitorar a quantidade de resíduos coletados e cabe ao fiscal do contrato tal atividade.

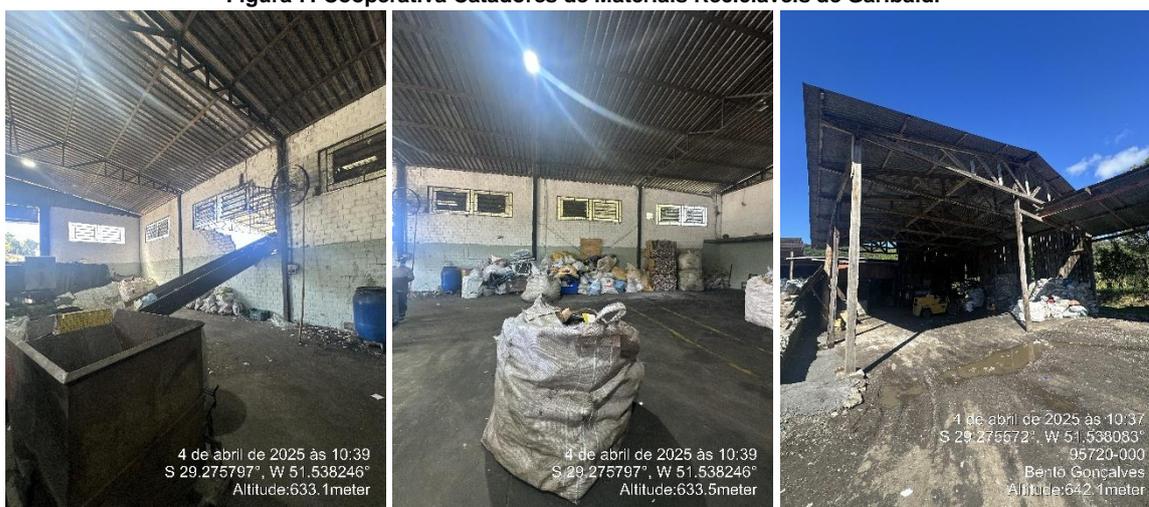
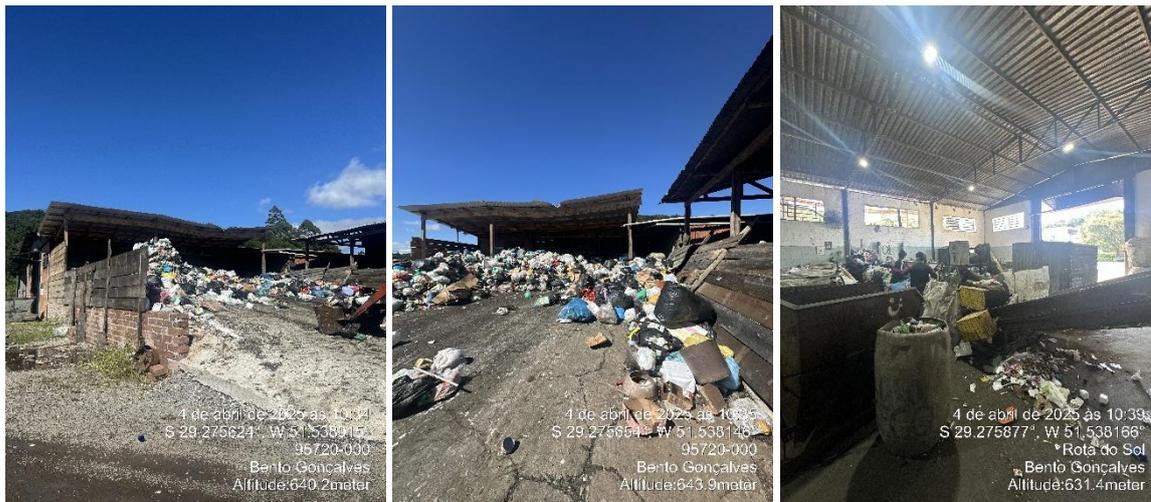
Figura 7: Cooperativa Catadores de Materiais Recicláveis de Garibaldi

A Cooperativa está autorizada a triar plástico, papel/papelão, vidro e metais ferrosos e não-ferrosos provenientes da coleta seletiva de Garibaldi (Figura 7). O local encontra-se organizado, além disso verificou-se que foram realizadas adequações para garantir a segurança das instalações. Constatou-se durante a fiscalização que a cobertura existente na unidade não é suficiente para a recobrimento de toda a área utilizada para o descarregamento dos resíduos da coleta.

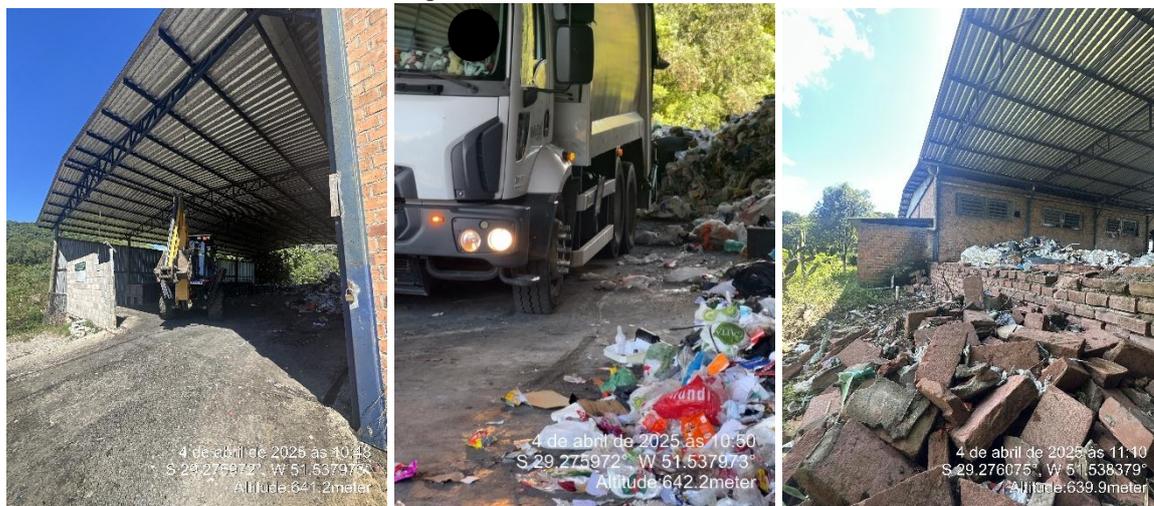
Figura 8: Unidade de transbordo

Constatou-se que na área do transbordo não existe balança. Além disso, verificou-se que a parte dos fundos do pavilhão onde é realizado o transbordo está com a parede quebrada e, com isso, existe acúmulo de resíduos fora da área impermeabilidade (Figura 8).

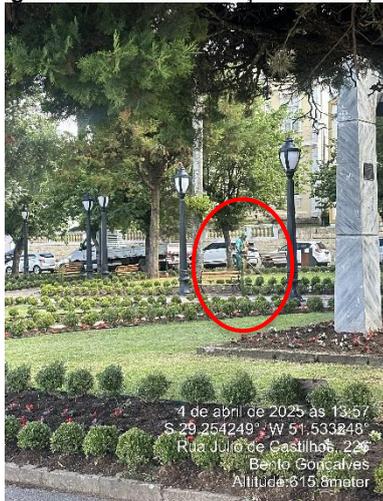
Figura 9: Atividade de roçada e varrição

Durante a fiscalização, observou-se uma equipe executando os serviços de roçada e varrição em uma praça (Figura 9). Já com relação às lixeiras públicas, constatou-se que algumas necessitam de manutenção, especialmente troca ou inclusão do adesivo de identificação (Figura 10).

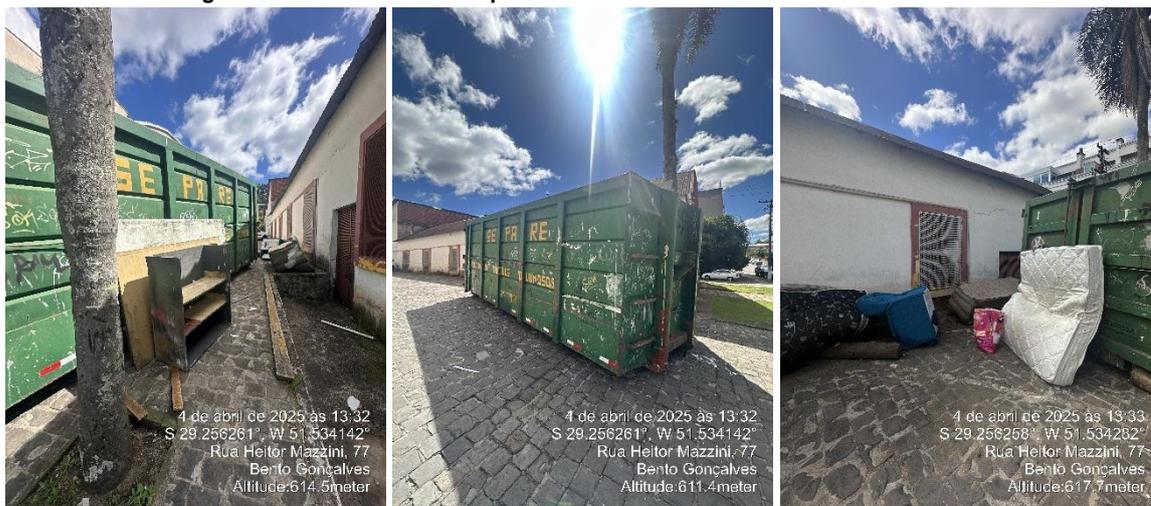
Figura 11: Contêiner utilizado para o acondicionamento dos RCC e volumosos

Garibaldi possui vigente um contrato com a empresa Separe Central de Resíduos LTDA, que estabelece a prestação de serviço de recolhimento de RCC e resíduos volumosos. De forma que é disponibilizado aos munícipes contêiner para a disposição dos resíduos (Figura 11).

O contêiner é itinerante, passando uma semana em cada localidade do município, de acordo com o cronograma apresentado na Figura 12. Observou-se que o contêiner fica fechado para impedir que pessoas entrem na unidade. Porém, com isso os resíduos ficam dispostos na parte externa do mesmo. De acordo com os dados fornecidos, em 2024 foram recolhidos pela Separe cerca de 3800 m<sup>3</sup> de resíduos volumosos e RCC.

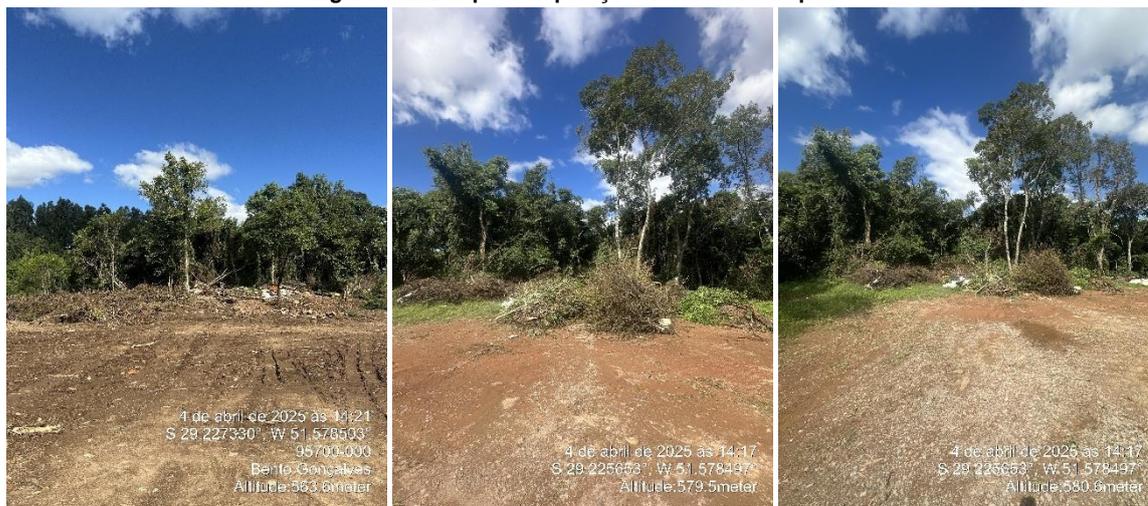
Figura 13: Área para disposição de resíduos de poda

Garibaldi possui área municipal para disposição final de resíduos de podas urbanas, tais como galharias e folhas de plantas (Figura 13). Na área em questão está localizado um aterro municipal encerrado. O pedido de licenciamento da área para disposição de resíduos de poda está protocolado e se encontra em tramitação (Processo nº 3378/SMMA-2024).

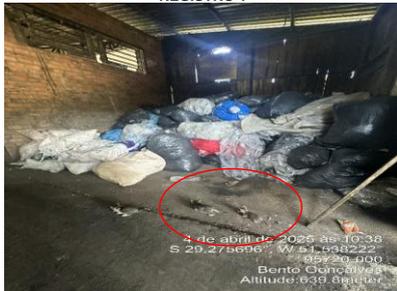
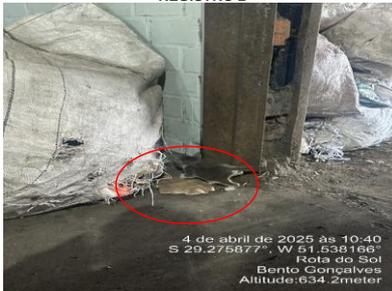
<b>NC</b>	<b>CÓDIGO DA NC</b>	<b>ATIVIDADE</b>	Triagem (Cooperativa Coocanreg)
1	2.18	<b>CONSTATAÇÃO</b>	Presença de animais na unidade.
<b>GRUPO</b>	<b>PRAZO</b>	<b>NÃO CONFORMIDADE</b>	Presença de animais na unidade.
-	365 dias	<b>OBSERVAÇÃO</b>

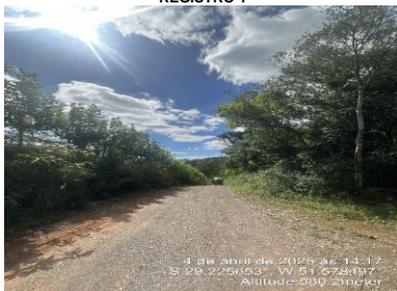
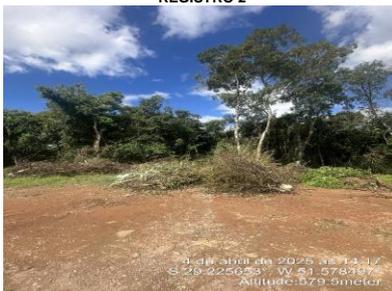
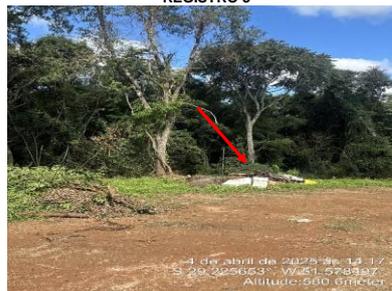
<b>NC</b>	<b>CÓDIGO DA NC</b>	<b>ATIVIDADE</b>	Titular - Área de descarte de poda
2	11.2	<b>CONSTATAÇÃO</b>	Local utilizado para descarte de resíduos de poda não impede acesso de terceiros. Verificou-se que resíduos volumosos estão sendo descartados na área por pessoas não autorizadas.
<b>GRUPO</b>	<b>PRAZO</b>	<b>NÃO CONFORMIDADE</b>	Ausência de cercamento da área.
-	365 dias	<b>OBSERVAÇÃO</b>

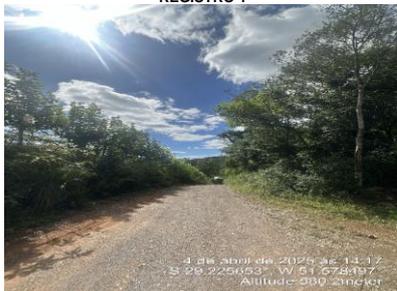
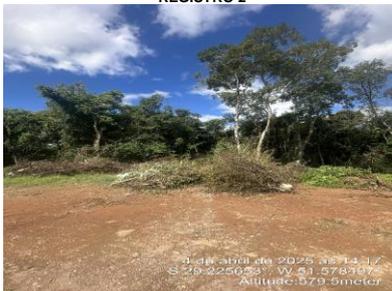
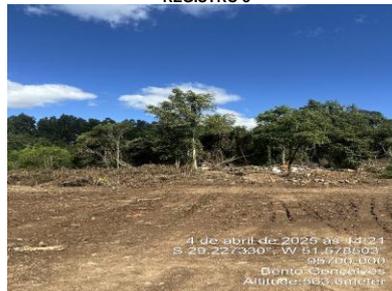
<b>NC</b>	<b>CÓDIGO DA NC</b>	<b>ATIVIDADE</b>	Titular - Área de descarte de poda
3	11.1	<b>CONSTATAÇÃO</b>	Local utilizado para descarte de resíduos de poda não possui identificação.
<b>GRUPO</b>	<b>PRAZO</b>	<b>NÃO CONFORMIDADE</b>	Ausência de identificação da área.
-	365 dias	<b>OBSERVAÇÃO</b>

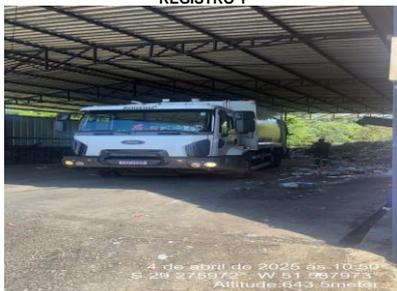
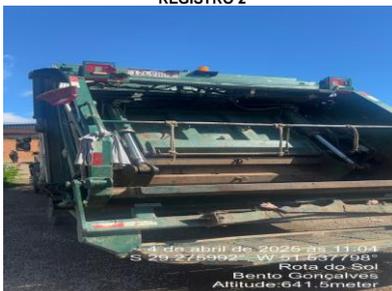
<b>NC</b>	<b>CÓDIGO DA NC</b>	<b>ATIVIDADE</b>	Coleta (Prestador de serviços Bella Città)
4	1.15	<b>CONSTATAÇÃO</b>	Veículo não emite sinal sonoro para a marcha-à-ré operante. (I2L9G02)
<b>GRUPO</b>	<b>PRAZO</b>	<b>NÃO CONFORMIDADE</b>	Não possuir sensor traseiro automático com emissão sonora para marcha-à-ré operante.
-	365 dias	<b>OBSERVAÇÃO</b>	Transferida da NC 04 do TNC 455/2024

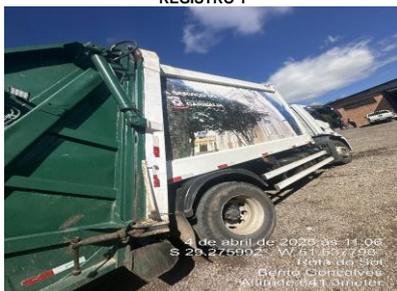
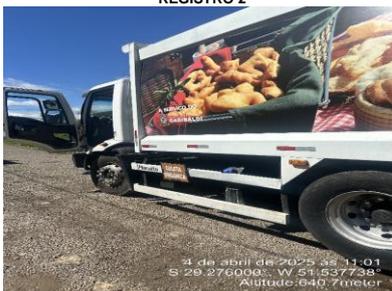
<b>NC</b>	<b>CÓDIGO DA NC</b>	<b>ATIVIDADE</b>	Coleta (Prestador de serviços Bella Città)
5	1.12	<b>CONSTATAÇÃO</b>	Caminhão não possui o nome da empresa nem canais disponíveis para usuário entrar em contato.
<b>GRUPO</b>	<b>PRAZO</b>	<b>NÃO CONFORMIDADE</b>	Veículos sem identificação e contato para usuário.
-	365 dias	<b>OBSERVAÇÃO</b>	Transferida da NC 01 do TNC 455/2024

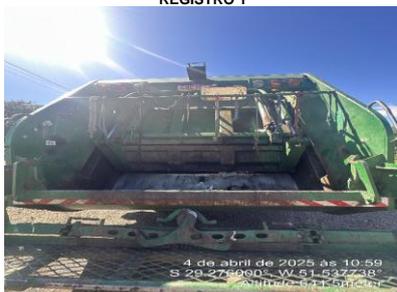
<b>NC</b>	<b>CÓDIGO DA NC</b>	<b>ATIVIDADE</b>	Coleta (Prestador de serviços Bella Città)
6		<b>CONSTATAÇÃO</b>	Ausência de iluminação traseira em consonância com as normas de trânsito.
<b>GRUPO</b>	<b>PRAZO</b>	<b>NÃO CONFORMIDADE</b>	Ausência de iluminação traseira em consonância com as normas de trânsito.
-	365 dias	<b>OBSERVAÇÃO</b>	Transferida da NC 03 do TNC 455/2024

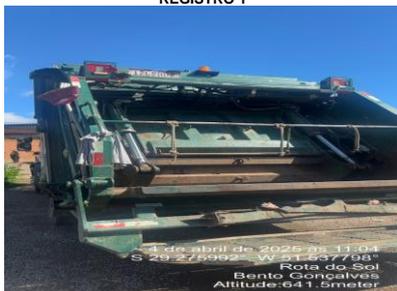
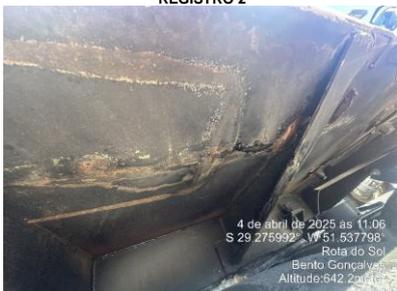
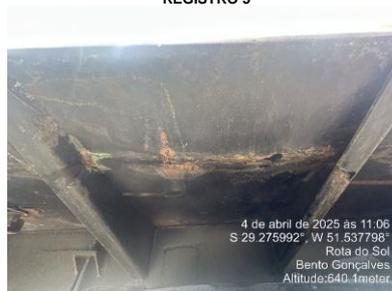
<b>NC</b>	<b>CÓDIGO DA NC</b>	<b>ATIVIDADE</b>	Coleta (Prestador de serviços Bella Città)
7	1.7	<b>CONSTATAÇÃO</b>	Compartimento de armazenamento do veículo não garante estanqueidade. Tanque apresenta vazamento.(IZL9G02)
<b>GRUPO</b>	<b>PRAZO</b>	<b>NÃO CONFORMIDADE</b>	Falta de manutenção e conservação.
-	365 dias	<b>OBSERVAÇÃO</b>	Transferida da NC 2 do TNC 455/2024

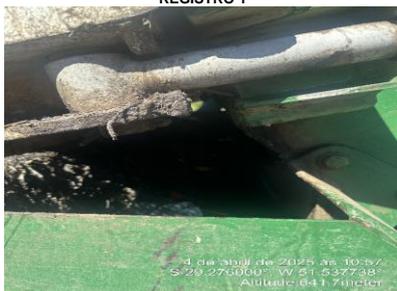
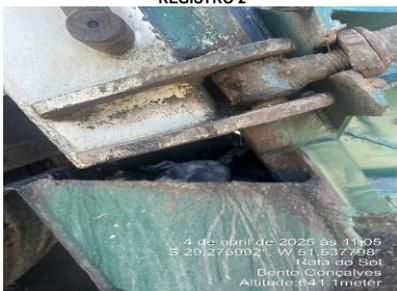
<b>NC</b>	<b>CÓDIGO DA NC</b>	<b>ATIVIDADE</b>	Coleta (Prestador de serviços Bella Città)
8	1.11	<b>CONSTATAÇÃO</b>	Acúmulo de resíduos na calha de chorume dos caminhões mesmo após descarregamento.
<b>GRUPO</b>	<b>PRAZO</b>	<b>NÃO CONFORMIDADE</b>	Falta de manutenção e conservação.
-	365 dias	<b>OBSERVAÇÃO</b>	Transferida da NC 05 do TNC 455/2024

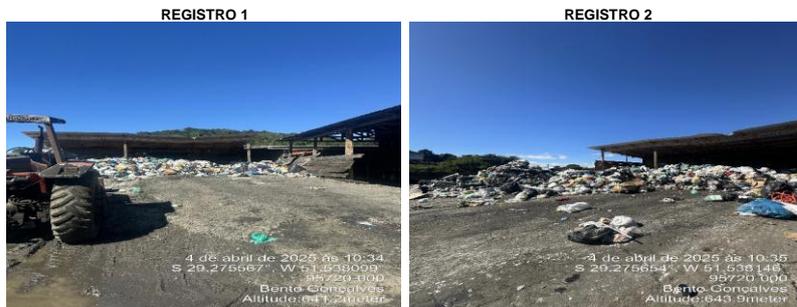
<b>NC</b>	<b>CÓDIGO DA NC</b>	<b>ATIVIDADE</b>	Triagem (Cooperativa Coocanreg)
10	2.7	<b>CONSTATAÇÃO</b>	Resíduos dispostos em local sem telhado. Parte dos resíduos está ficando fora da cobertura existente.
<b>GRUPO</b>	<b>PRAZO</b>	<b>NÃO CONFORMIDADE</b>	Acondicionamento inadequado de resíduos.
-	365 dias	<b>OBSERVAÇÃO</b>

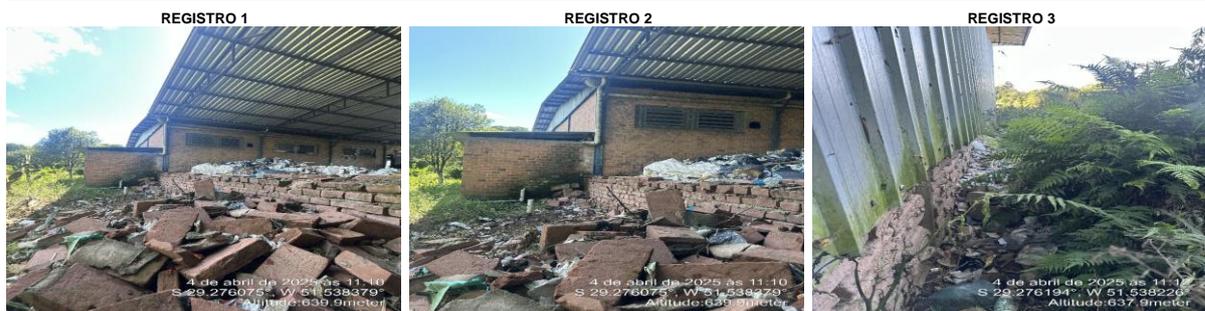
<b>NC</b>	<b>CÓDIGO DA NC</b>	<b>ATIVIDADE</b>	Transbordo (Prestadora de Serviços Ambi)
11	3.20	<b>CONSTATAÇÃO</b>	Fundo do pavilhão do transbordo está com a parede comprometida. Há presença de resíduos no chão, fora da área impermeabilizada. Além disso, constatou-se a presença de resíduos acumulados nas laterais do pavilhão da unidade.
<b>GRUPO</b>	<b>PRAZO</b>	<b>NÃO CONFORMIDADE</b>	Acondicionamento inadequado de resíduos.
-	365 dias	<b>OBSERVAÇÃO</b>

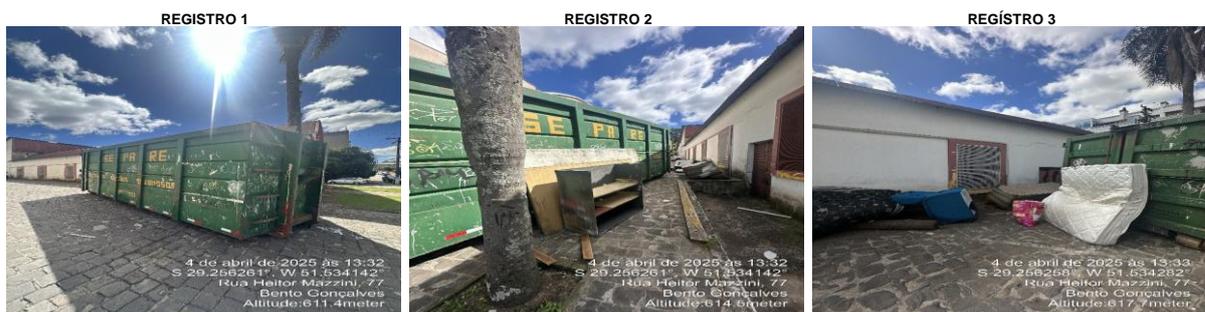
<b>NC</b>	<b>CÓDIGO DA NC</b>	<b>ATIVIDADE</b>	Acondicionamento de resíduos volumosos (Prestadora de Serviços - Separe e Titular)
12	-	<b>CONSTATAÇÃO</b>	Resíduos acumulados na parte externa do container de recolhimento.
<b>GRUPO</b>	<b>PRAZO</b>	<b>NÃO CONFORMIDADE</b>	Acondicionamento inadequado de resíduos.
-	365 dias	<b>OBSERVAÇÃO</b>

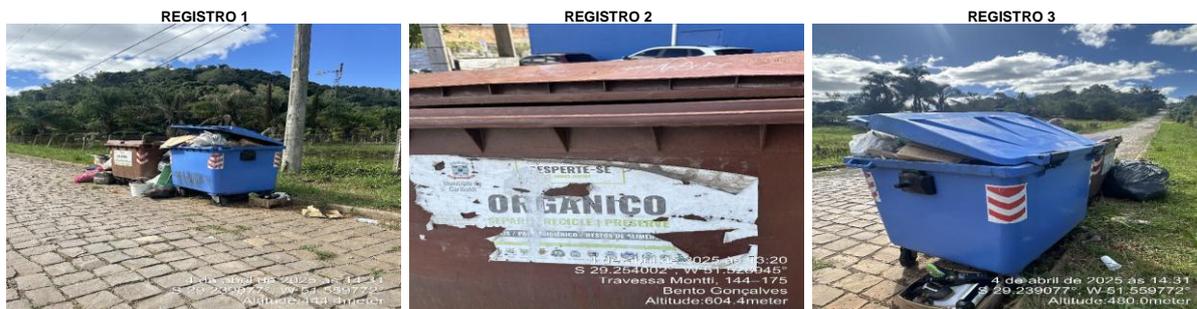
NC	CÓDIGO DA NC	ATIVIDADE	Acondicionamento de resíduos (Prestadora de Serviços - Separe)
13	-	CONSTATAÇÃO	Contentores sem identificação.
<b>GRUPO</b>	<b>PRAZO</b>	<b>NÃO CONFORMIDADE</b>	Falta de manutenção e conservação.
-	365 dias	<b>OBSERVAÇÃO</b>

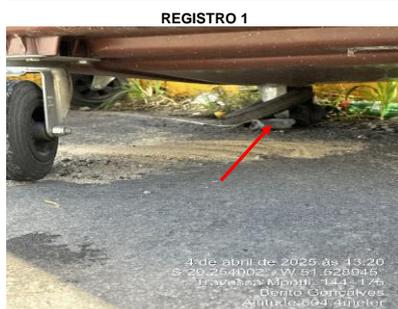
NC	CÓDIGO DA NC	ATIVIDADE	Acondicionamento de resíduos (Prestadora de Serviços - Separe)
14	3.20	CONSTATAÇÃO	Contentores com avarias, como rodinhas quebradas.
<b>GRUPO</b>	<b>PRAZO</b>	<b>NÃO CONFORMIDADE</b>	Falta de manutenção e conservação.
-	365 dias	<b>OBSERVAÇÃO</b>

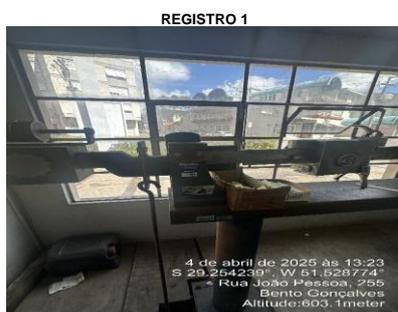
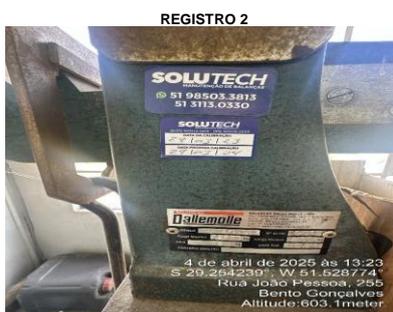
NC	CÓDIGO DA NC	ATIVIDADE	Coleta (Prestador de serviços Bella Città)
15	-	CONSTATAÇÃO	Balança utilizada pela prestadora de serviços está com a validade do certificado de calibração vencida.
<b>GRUPO</b>	<b>PRAZO</b>	<b>NÃO CONFORMIDADE</b>	Certificação de calibração da balança vencido.
-	365 dias	<b>OBSERVAÇÃO</b>
