RELATÓRIO TÉCNICO DE FISCALIZAÇÃO N. 485/2025 - RTF

Fiscalização regular das condições do sistema de manejo de resíduos sólidos urbanos do município de Flores da Cunha/RS.

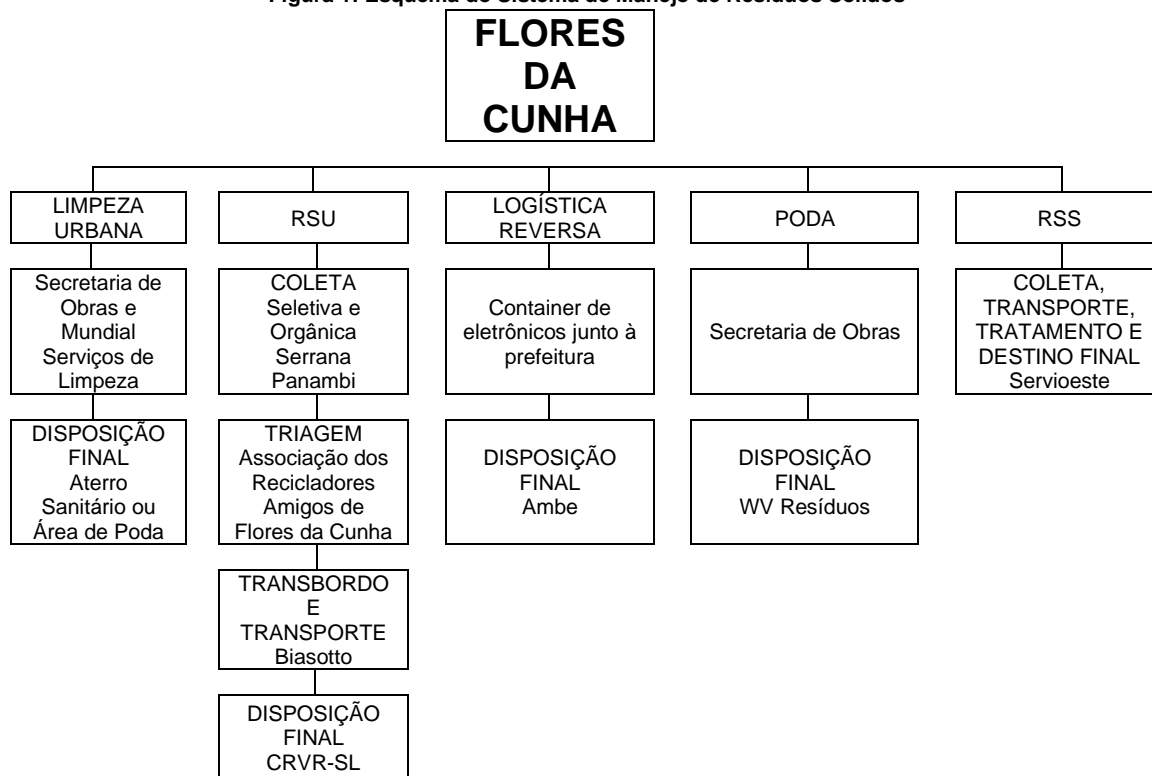
Figura 1: Esquema do Sistema de Manejo de Resíduos Sólidos

A prestação dos SMRSU e limpeza urbana do município de Flores da Cunha é esquematizada na Figura 1.

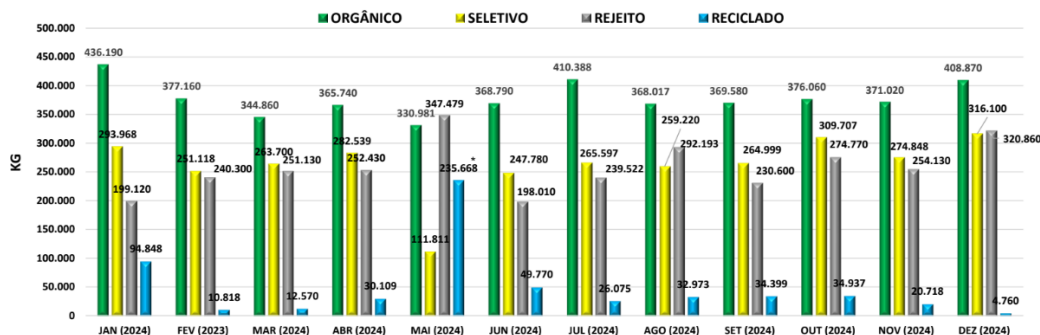
Figura 2: Quantitativo de resíduos coletados, triados e aterrados em 2024

O titular possui disponibilizado em seu site os quantitativos de resíduos coletados anualmente (Figura 2). Cabe destacar que, conforme orientação técnica dos serviços de coleta de resíduos sólidos domiciliares publicado em 2019 pelo Tribunal de Contas do RS, independentemente, do tipo de contratação (preço fixo, preço variável em função da distância percorrida pelos veículos coletores, preço variável em função da quantidade de resíduos coletados, sistema misto) é de extrema importância monitorar a quantidade de resíduos coletados e cabe ao fiscal do contrato tal atividade.

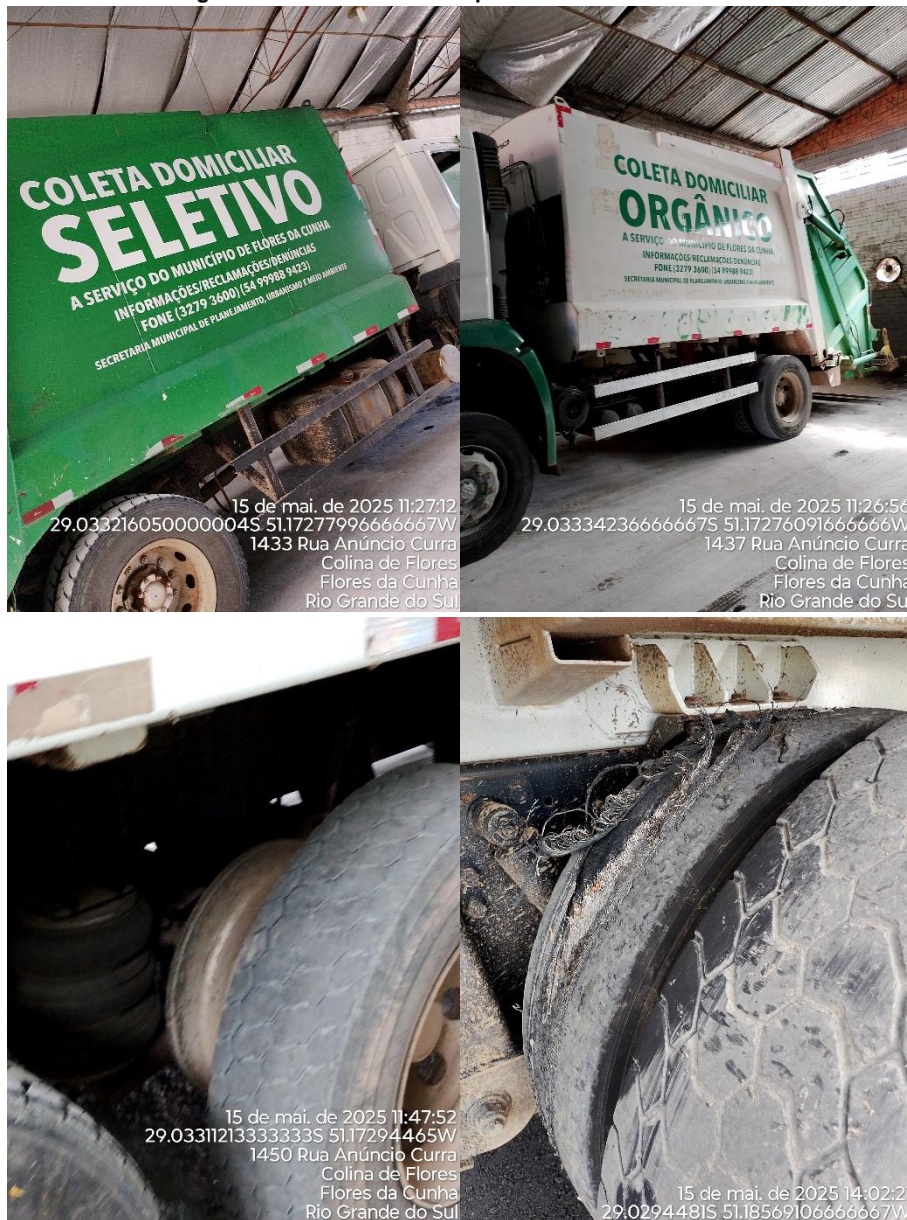
Figura 3: Caminhão utilizado para a coleta dos resíduos

Durante a fiscalização foi possível observar os caminhões utilizados na coleta dos resíduos (Figura 3). É utilizado para a coleta caminhão do tipo compactador. Foi constatado que dois caminhões estavam com avarias nos pneus: um deles não apresentava o pneu de um dos eixos e outro estava com o pneu rasgado. Além disso, os sinais sonoros e de iluminação apresentaram falhas. No dia da fiscalização o titular relatou que eventualmente não estão disponíveis os 5 caminhões previstos em contrato na cidade.

Destaca-se que está vigente desde 2024 a NR 38, que estabelece requisitos e medidas de prevenção para garantir as condições de segurança e saúde dos trabalhadores nas atividades de limpeza urbana e manejo de resíduos sólidos. O item 38.6 da norma citada traz especificações a serem adotadas quando da execução do serviço de coleta dos RSU, visando a segurança dos trabalhadores. Sugere-se que o próximo contrato firmado entre a prefeitura e a prestadora de serviços preveja que as atividades sejam executadas de acordo com o que estabelece a NR.

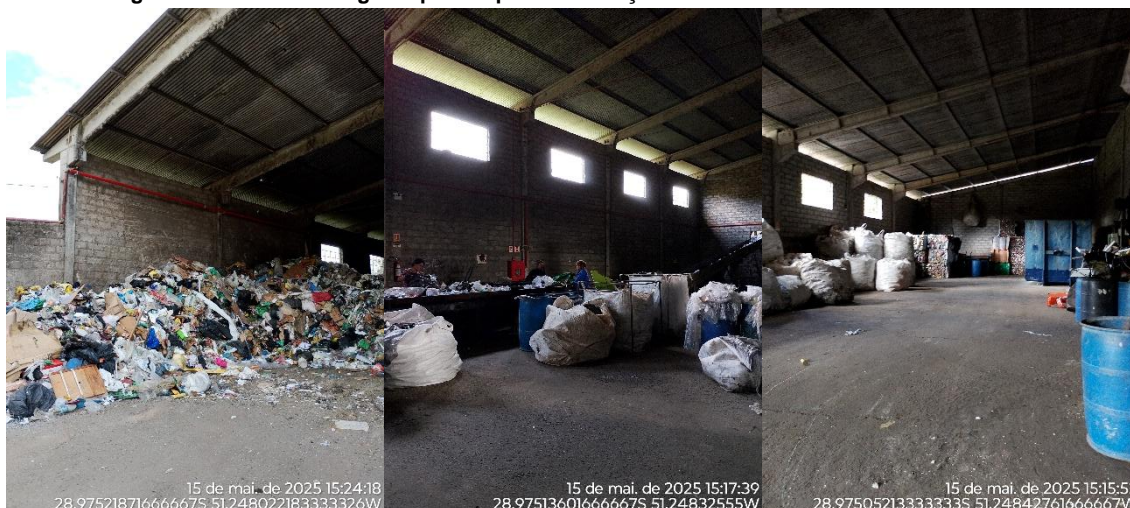
Figura 4: Central de Triagem operada pela Associação de Recicladores de Flores da Cunha

No SMRSU de Flores da Cunha, a etapa de triagem dos RSU seletivos coletados ocorre na central de triagem e transbordo da empresa Biasotto e Cia Ltda – unidade de Flores da Cunha, sendo que a empresa possui um contrato de locação da área de triagem do empreendimento com a

Associação dos Recicladores Amigos de Flores da Cunha. Dessa forma, a associação é responsável pela etapa de triagem dos resíduos seletivos que são recebidos na unidade (Figura 4).

A licença de operação da unidade é para a triagem/transbordo, empreendida pela Biasotto (LO FEPAM n. 5388/2020). O local é limpo e organizado, porém, constatou-se que resíduos vêm sendo descartados fora da área coberta. Além disso, o titular nos relatou uma queda na quantidade de resíduos triada, o que de fato pode ser verificado *in loco*, uma vez que materiais como papel e plásticos estavam caindo na área do transbordo para ser destinado ao aterro sanitário como rejeito.

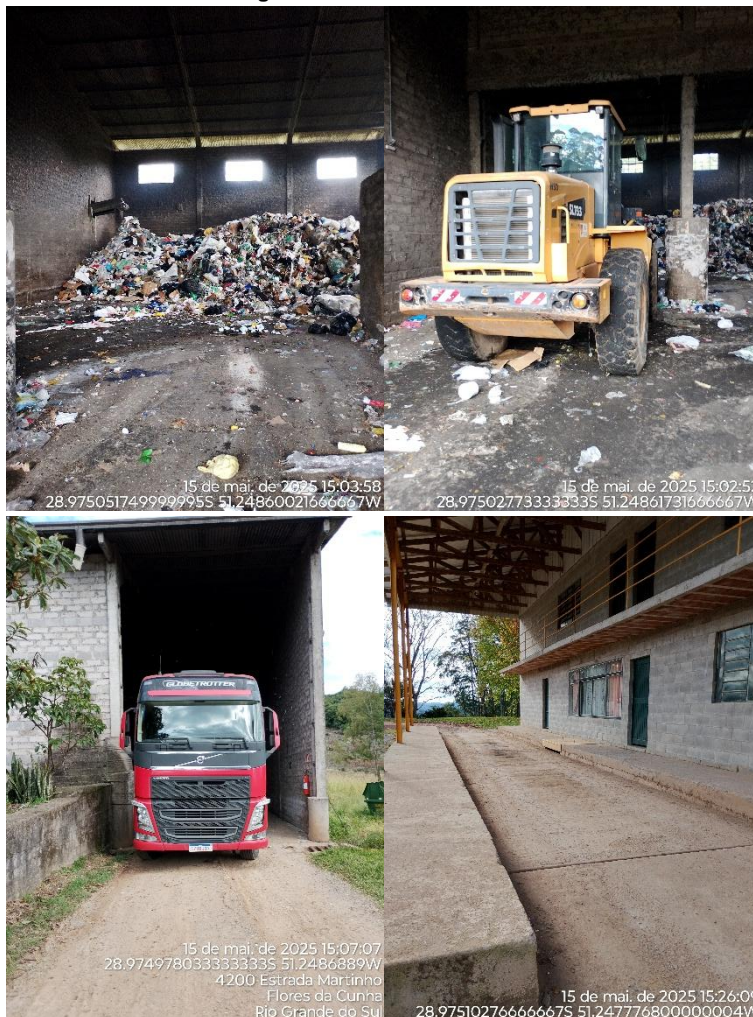
Figura 5: Área do transbordo

Após a triagem realizada, os resíduos selecionados são enfardados e os rejeitos são direcionados para a área do transbordo. A etapa de transbordo é de responsabilidade da empresa Biasotto. Ela possui uma máquina para carregar a caçamba da carreta que fica estacionada próxima à plataforma do transbordo. A Figura 5 traz imagens da área do transbordo dos rejeitos.

A empresa Biasotto e Cia Ltda também é responsável pelo transporte dos rejeitos de Flores da Cunha. Durante a fiscalização foram apresentados os manifestos de transporte de resíduos (MTR) que o titular emite para a realização do transporte. Foi possível ainda verificar a carreta que é utilizada na atividade (Figura 5).

Salienta-se que, conforme Resolução ANA n. 187/2024, em seu Art. 18, aponta que o prestador de serviço responsável pela operação do transbordo deverá identificar e registrar todas as cargas de resíduos recebidas na unidade com informações sobre sua origem, composição, dia e hora de entrada e respectivo peso registrado em balança. Conforme demonstrado na Figura 5, a unidade transbordo possui uma balança, que está com o certificado de calibração vigente. A central de transbordo da Biasotto – unidade de Flores da Cunha, por atender mais de município regulado pela Agesan-RS será fiscalizado em outra oportunidade, no processo n. 481/2025.

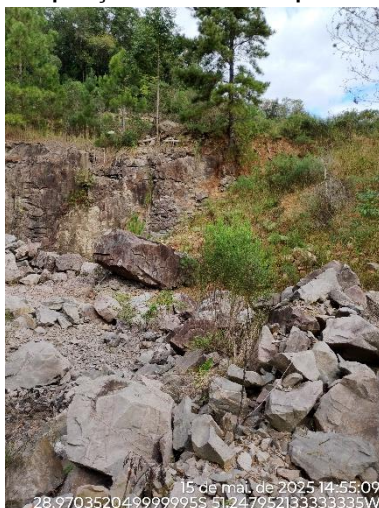
Figura 6: Área de disposição de resíduos de poda 2024 (não utilizada)

Com relação aos resíduos de poda, a prefeitura é responsável pela coleta dos mesmos mediante agendamento. O município de Flores da Cunha não utiliza mais a área municipal citada no RTF de 2024 (RTF n. 266/2024) (Figura 6). A equipe de fiscalização foi até a área citada no RTF 266/2024 e, constatou que de fato os resíduos de poda não estão mais sendo dispostos no local. Porém, está ocorrendo a disposição irregular de resíduos e queima dos mesmos na área em questão (Figura 7).

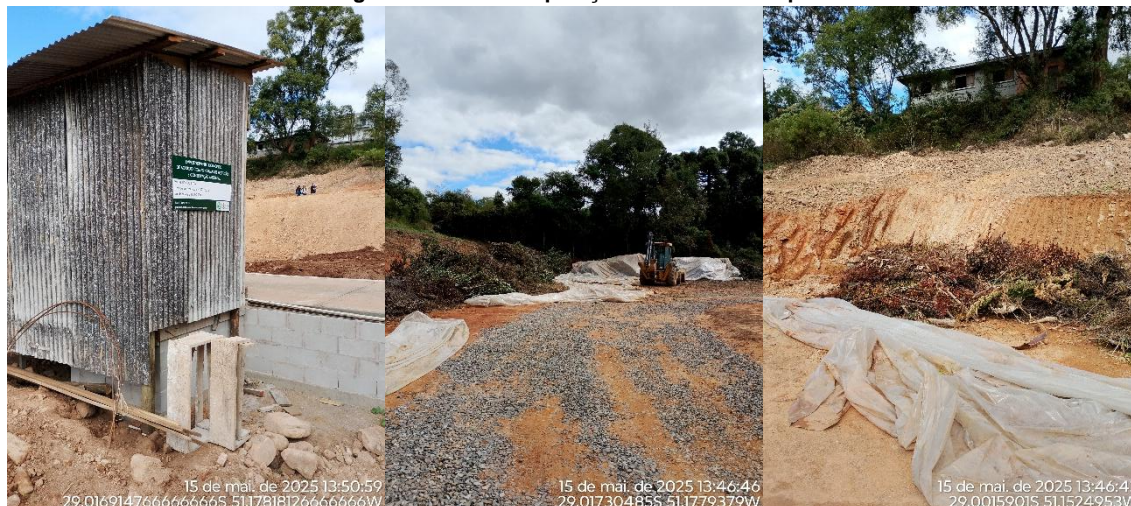
Figura 8: Área de disposição de resíduos de poda 2025

Atualmente, a Secretaria de Obras é responsável pela coleta dos resíduos de poda dos usuários que ligam agendando o recolhimento e o descarte está sendo realizado na empresa WV Resíduos Ltda, que possui LO n. 027/2025 vigente e capacidade para recebimento mensal máxima de 20 toneladas (Figura 8).

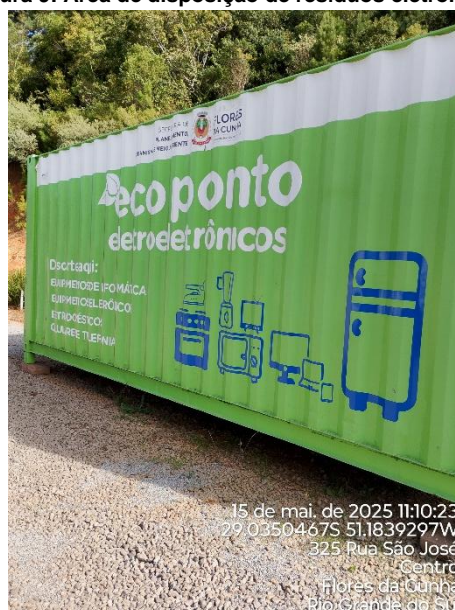
Figura 9: Área de disposição de resíduos eletrônicos

O município de Flores da Cunha possui um contêiner para a população dispor de maneira adequada de resíduos eletrônicos. A empresa Ambe Gerenciamento de Resíduos é responsável pelo recolhimento dos resíduos do município de Flores da Cunha.

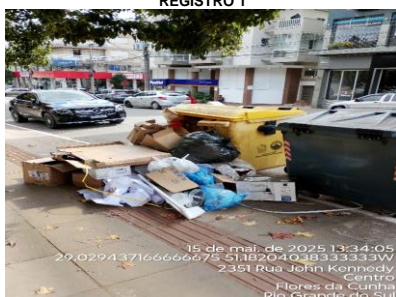
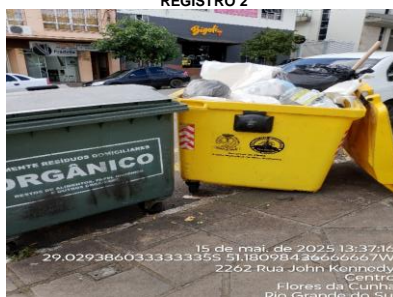
NC	CÓDIGO DA NC	ATIVIDADE	Coleta (Titular e Prestador de Serviços - Contemar)
1	1.5	CONSTATAÇÃO	Contentores públicos com avarias, o que proporcionou o acúmulo de resíduos no chão.
GRUPO	PRAZO	NÃO CONFORMIDADE	Falta de manutenção e conservação.
-	365 dias	OBSERVAÇÃO	Transferida da NC 02 do TNC 266/2024

1.5	Verificou-se problemas de conservação dos contentores coletivos?		x		Contentores quebrados.
	1.6	O local/estrutura/equipamento está com suas estruturas dentro de condições de segurança operacional adequadas?	x

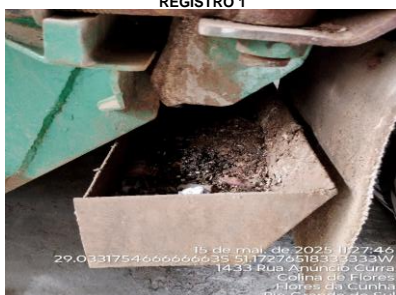
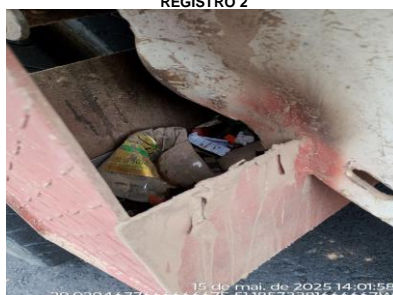
NC	CÓDIGO DA NC	ATIVIDADE	Coleta (Prestador de Serviços - Panambi)
2	1.16	CONSTATAÇÃO	Contentor de chorume com acúmulo de resíduos.
GRUPO	PRAZO	NÃO CONFORMIDADE	Recipiente detentor de chorume com acúmulo de resíduos.
-	365 dias	OBSERVAÇÃO	Transferida da NC 04 do TNC 266/2024

1.16	Os veículos coletores possuem recipiente para chorume devidamente vedado?		x		Calha de chorume aberta e com resíduos acumulados.
	1.17	As rotas, percursos e frequência estão de acordo com o estipulado em contrato?	x

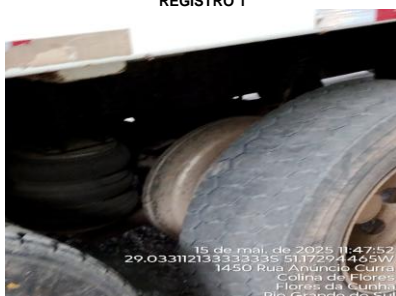
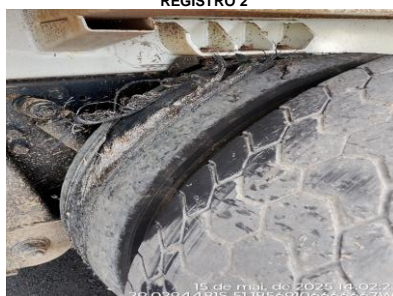
NC	CÓDIGO DA NC	ATIVIDADE	Coleta (Prestador de Serviços - Panambi)
3	1.10	CONSTATAÇÃO	Foi constatado durante a fiscalização que os caminhões necessitam de manutenções, a fim de garantir a segurança dos operadores. Em dois caminhões fiscalizados havia problemas nos pneus.
GRUPO	PRAZO	NÃO CONFORMIDADE	Falta de manutenção e conservação.
-	365 dias	OBSERVAÇÃO	(placa dos caminhões: JBE 6B99 e JBE 0J40)

1.10	Os veículos coletores estão em condições de manutenção e conservação?		x		Caminhões com pneus em péssimo estado.
	1.11	Os veículos coletores estão devidamente identificados?	x

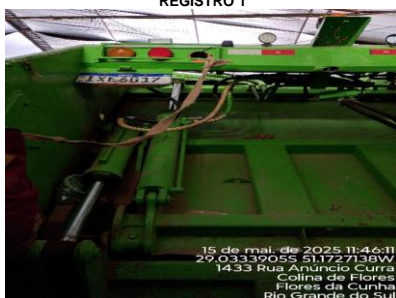
REGISTRO 1

NC	CÓDIGO DA NC	ATIVIDADE	Coleta (Prestador de Serviços - Panambi)
4	1.14	CONSTATAÇÃO	Foi constatado durante a fiscalização que os caminhões necessitam de manutenções no sinal sonoro, a fim de garantir a segurança dos operadores.
GRUPO	PRAZO	NÃO CONFORMIDADE	Ausência de sinal sonoro à marcha à ré.
-	365 dias	OBSERVAÇÃO	(placas dos caminhões com problema sonoro: KRN 5895 e IXE 6G17)

1.14	Os veículos coletores possuem sinal sonoro para a marcha à ré?		x		Caminhões não apresentaram sinal sonoro.
	1.15	Os veículos coletores possuem dispositivos de parada de emergência do mecanismo de compactação, em cada lateral do veículo? *		x		Sem NR 38

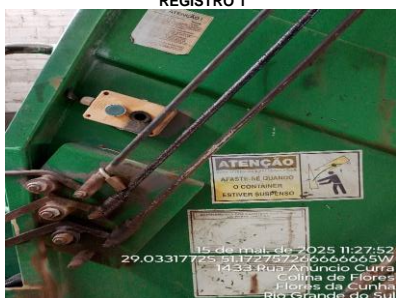
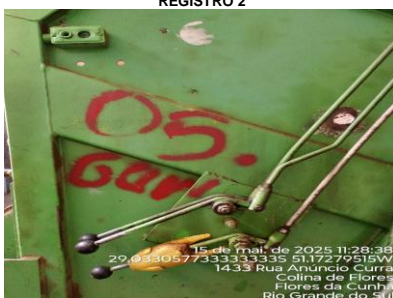
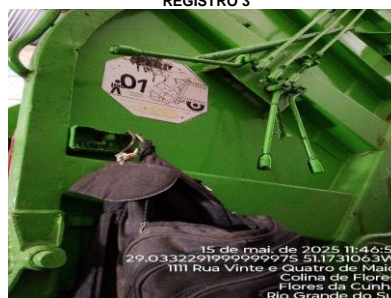
NC	CÓDIGO DA NC	ATIVIDADE	Coleta (Prestador de Serviços - Panambi)
5	1.15	CONSTATAÇÃO	Caminhões sem o dispositivo de segurança.
GRUPO	PRAZO	NÃO CONFORMIDADE	Não proporcionar segurança aos operadores.
-	365 dias	OBSERVAÇÃO

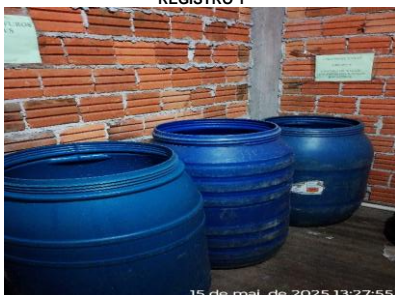
REGISTRO 1

NC	CÓDIGO DA NC	ATIVIDADE	RSS (Titular)
7	-	CONSTATAÇÃO	As tampas dos contentores de RSS não estavam no local.
GRUPO	PRAZO	NÃO CONFORMIDADE	Armazenamento inadequado de RSS.
-	365 dias	OBSERVAÇÃO	Transferida da NC 05 do TNC 266/2024

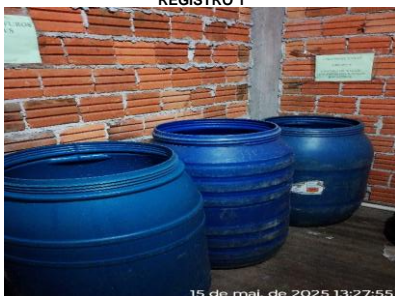
REGISTRO 1

NC	CÓDIGO DA NC	ATIVIDADE	RSS (Prestador de Serviços - Servioeste)
8	-	CONSTATAÇÃO	Ausência de adesivo de identificação do prestador de serviço responsável pela coleta de RSS.
GRUPO	PRAZO	NÃO CONFORMIDADE	Contentores de RSS sem adesivo de identificação do prestador de serviço responsável.
-	365 dias	OBSERVAÇÃO	Transferida da NC 06 do TNC 266/2024

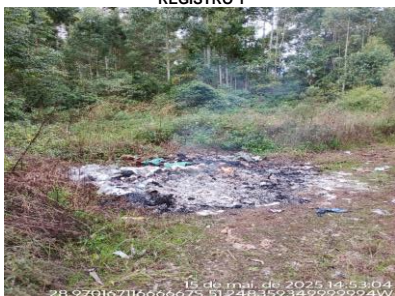
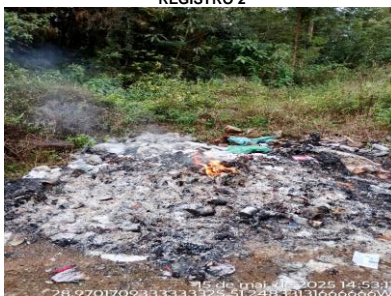
NC	CÓDIGO DA NC	ATIVIDADE	Titular
9	-	CONSTATAÇÃO	Foi constatada a queima de resíduos em área da prefeitura, antes utilizada para descarte de resíduos de poda.
GRUPO	PRAZO	NÃO CONFORMIDADE	Queima de resíduos a céu aberto.
-	365 dias	OBSERVAÇÃO	Próximo ao canil municipal.

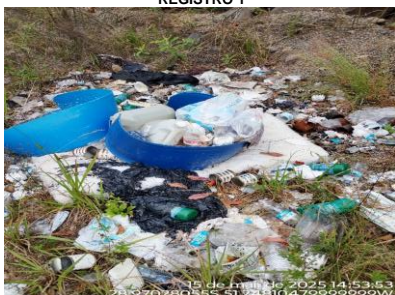
REGISTRO 1

NC	CÓDIGO DA NC	ATIVIDADE	Titular
10	-	CONSTATAÇÃO	Foi constatado o descarte irregular de resíduos em área da prefeitura, antes utilizada para descarte de resíduos de poda.
GRUPO	PRAZO	NÃO CONFORMIDADE	Descarte irregular de resíduos.
-	365 dias	OBSERVAÇÃO	Próximo ao canil municipal.
