REGULAÇÃO RELATÓRIO TÉCNICO DE FISCALIZAÇÃO N. 500/2025 - RTF

Fiscalização regular dos serviços de coleta de resíduos sólidos urbanos e na central de disposição de resíduos volumosos da empresa Eco Verde Prestação de Serviços de Coleta de Lixo Ltda

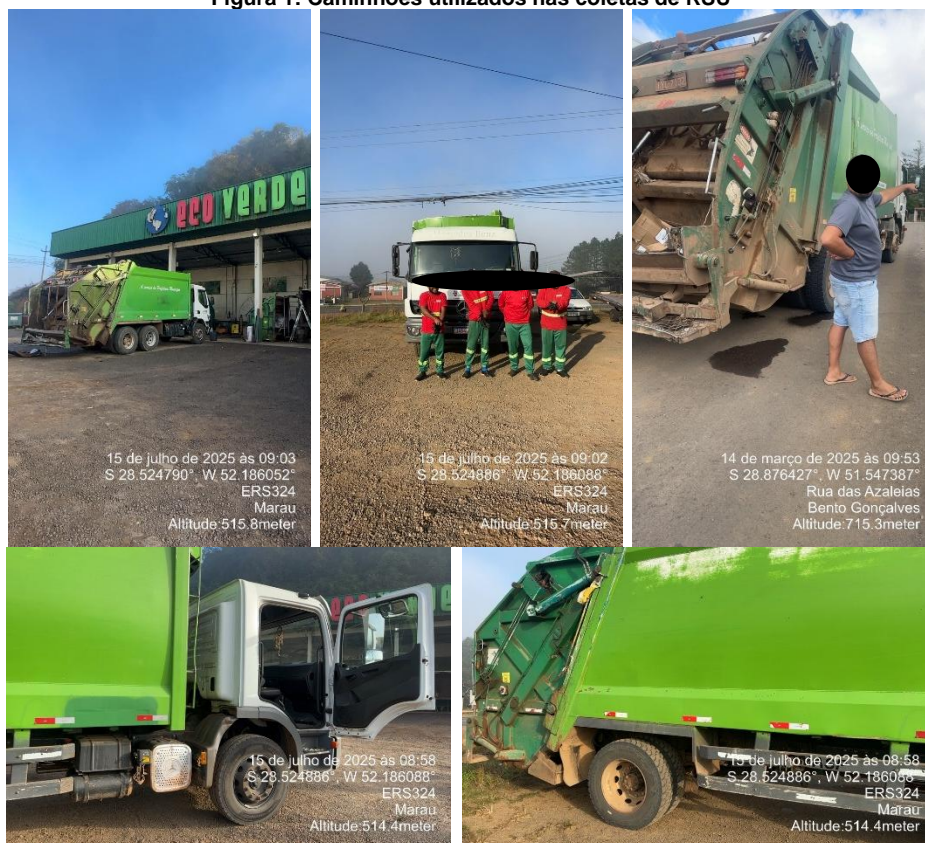
Figura 1: Caminhões utilizados nas coletas de RSU

Os caminhões da Eco Verde utilizados nas coletas dos RSU foram fiscalizados em dois momentos: na garagem da empresa e durante as fiscalizações ocorridas nos municípios onde a empresa possui contrato de prestação de serviços vigente (Figura 1).

Foi relatado à equipe de fiscalização que os caminhões possuem sistema de rastreamento instalado. O processo de coleta é realizado por equipes compostas por quatro colaboradores cada: um motorista e três coletores.

Cabe destacar que desde 2024 está vigente a NR 38, que estabelece os requisitos e as medidas de prevenção para garantir as condições de segurança e saúde dos trabalhadores nas atividades de limpeza urbana e manejo de resíduos sólidos. O item 38.6 da norma citada traz especificações a serem adotadas quando da execução do serviço de coleta dos RSU, visando à segurança dos trabalhadores. Sugere-se que a empresa adeque os caminhões para que as atividades sejam executadas de acordo com o que estabelece a NR.

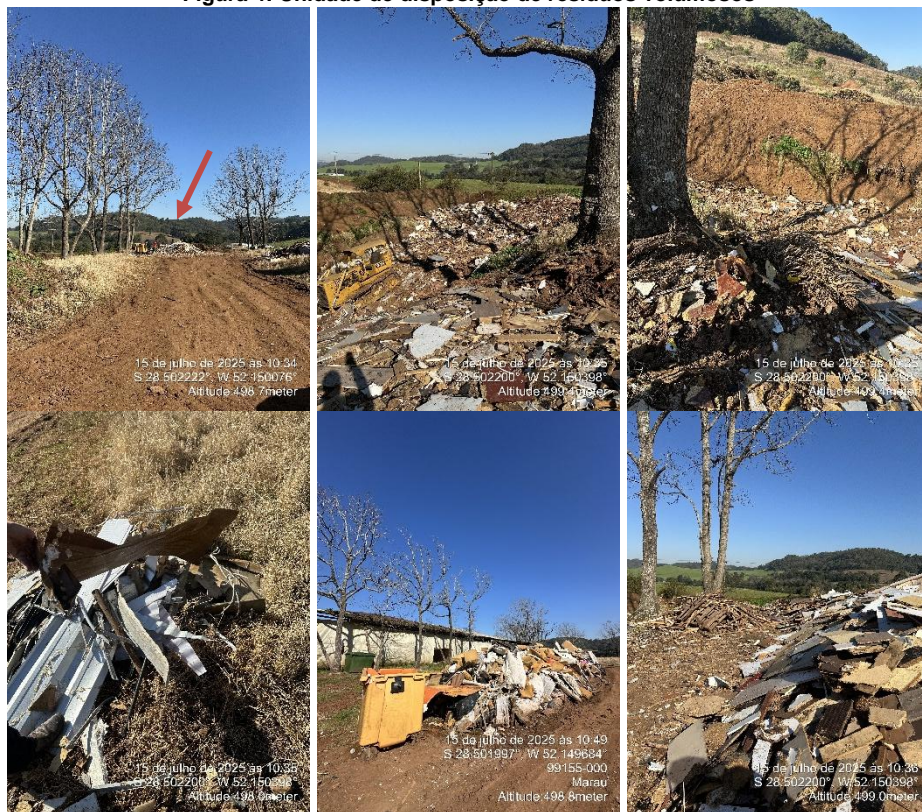
Figura 4: Unidade de disposição de resíduos volumosos

O prestador de serviços possui uma central de triagem e compostagem de RSU classe IIA (não inertes) com estação de transbordo (Figura 4).

Durante a fiscalização foi possível verificar as instalações da central. As cargas de resíduos volumosos são descarregadas em um local próximo à célula de aterramento de madeira (indicado pela seta vermelha na Figura 4), onde é realizado o desmembramento de materiais, metais, tecidos, espumas, madeira, etc. Após a separação dos materiais, somente a madeira é disposta na célula e posteriormente compactada por máquina.

Ressalta-se que a unidade não possui placa de identificação, possui cercamento e estava com as vias de acesso interno comprometidas dificultando a trafegabilidade. Além disso, foram solicitadas informações sobre os quantitativos de resíduos recebidos na unidade, que não foram repassadas à AGESAN-RS.

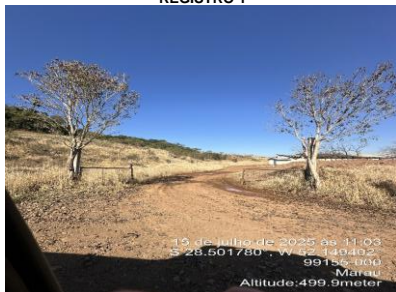
REGISTRO 1

NC	CÓDIGO DA NC	ATIVIDADE	Unidade de volumosos
1	8.1	CONSTATAÇÃO	Ausência de placa de identificação na unidade.
GRUPO	PRAZO	NÃO CONFORMIDADE	Ausência de placa de identificação na unidade.
-	365 dias	OBSERVAÇÃO

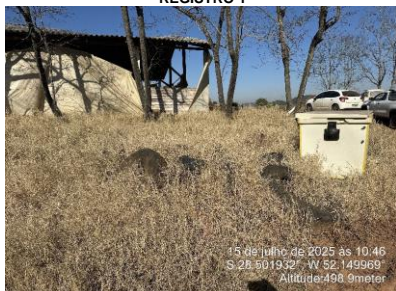
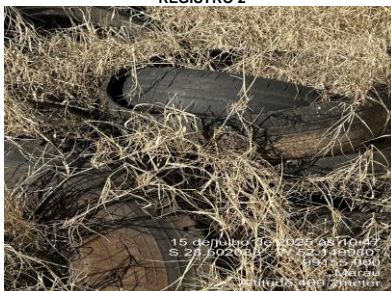
NC	CÓDIGO DA NC	ATIVIDADE	Unidade de volumosos
2	-	CONSTATAÇÃO	Constatada a presença de pneus em área sem cobertura da unidade, propiciando o acúmulo de água e proliferação de vetores.
GRUPO	PRAZO	NÃO CONFORMIDADE	Acondicionamento inadequado de resíduos.
-	365 dias	OBSERVAÇÃO

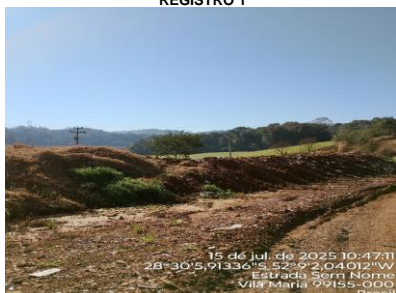
REGISTRO 1

NC	CÓDIGO DA NC	ATIVIDADE	Unidade de volumosos
3	-	CONSTATAÇÃO	Verificou-se que as vias do acesso dentro da unidade encontram-se danificadas pelo peso dos caminhões e chuva.
GRUPO	PRAZO	NÃO CONFORMIDADE	Acesso da unidade em condições precárias.
-	365 dias	OBSERVAÇÃO

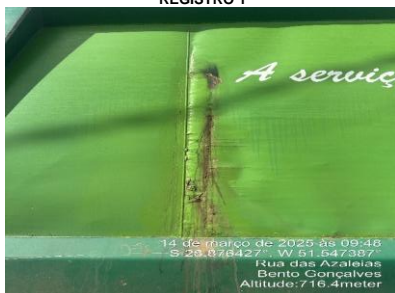
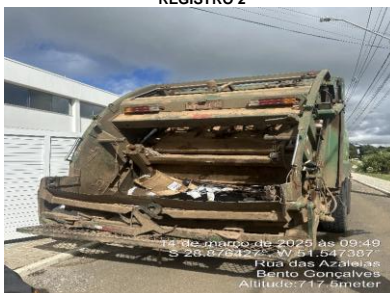
NC	CÓDIGO DA NC	ATIVIDADE	Coleta de RSU
5	1.4	CONSTATAÇÃO	Foi constatado na fiscalização realizada em Vila Flores que o caminhão utilizado estava com o tanque de acondicionamento dos resíduos danificado.
GRUPO	PRAZO	NÃO CONFORMIDADE	Falta de manutenção e conservação.
-	365 dias	OBSERVAÇÃO	Caminhão utilizado na coleta de RSU em Vila Flores.

1.4	Os veículos coletores estão em condições de manutenção e conservação?		x		Caminhão de Vila Flores com tanque corroído e sem placa.
	1.5	Os veículos coletores estão devidamente identificados?	x

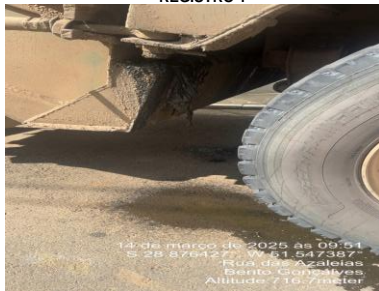
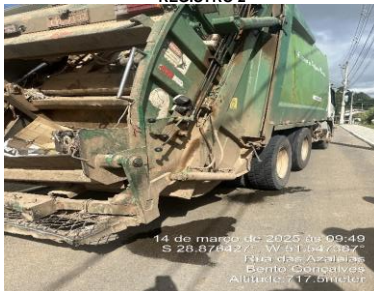
NC	CÓDIGO DA NC	ATIVIDADE	Coleta de RSU
6	1.10	CONSTATAÇÃO	Verificou-se que a calha coletora de chorume do caminhão não é totalmente vedada, não impedindo o derramamento em via pública.
GRUPO	PRAZO	NÃO CONFORMIDADE	A calha coletora de chorume não é vedada.
-	365 dias	OBSERVAÇÃO	Caminhão utilizado na coleta de RSU em Vila Flores e em Parai.

1.10	Os veículos coletores possuem recipiente para chorume devidamente vedado?		x		Calha de recolhimento é aberta.
	1.11	As rotas, percursos e frequência estão de acordo com o estipulado em contrato?	x

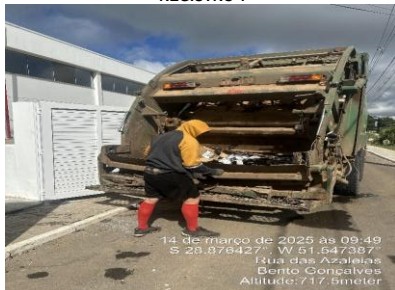
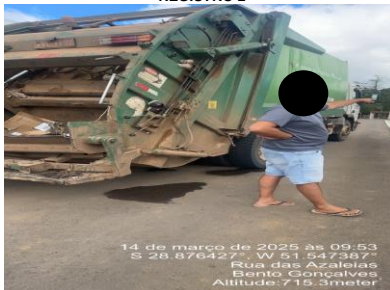
NC	CÓDIGO DA NC	ATIVIDADE	Coleta de RSU
7	-	CONSTATAÇÃO	Verificou-se que os funcionários que estavam atuando na coleta de Vila Flores estavam sem EPIs.
GRUPO	PRAZO	NÃO CONFORMIDADE	Atividade executada na ausência de EPIs.
-	365 dias	OBSERVAÇÃO	Caminhão utilizado na coleta de RSU em Vila Flores.

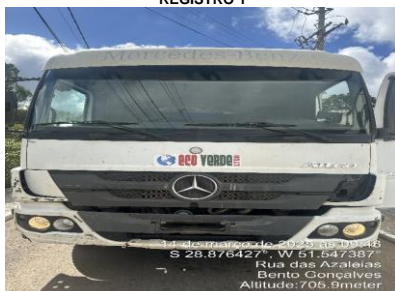
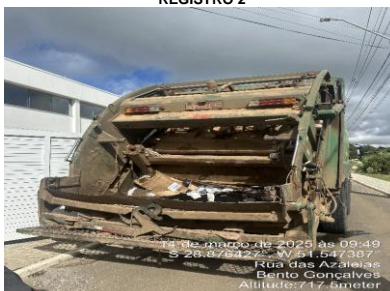
NC	CÓDIGO DA NC	ATIVIDADE	Coleta de RSU
8	1.10	CONSTATAÇÃO	Verificou-se que o caminhão utilizado na coleta estava sem placa.
GRUPO	PRAZO	NÃO CONFORMIDADE	Falta de manutenção e conservação.
-	365 dias	OBSERVAÇÃO	Caminhão utilizado na coleta de RSU em Vila Flores.

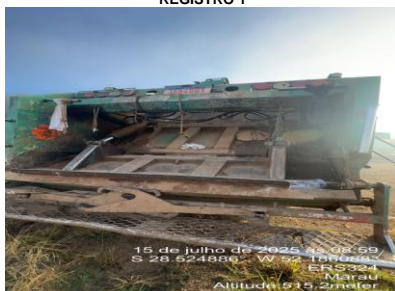
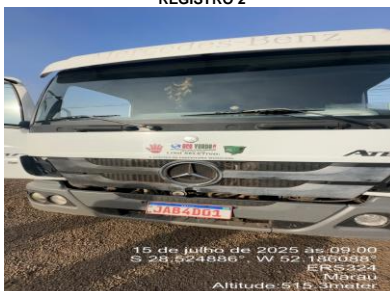
NC	CÓDIGO DA NC	ATIVIDADE	Coleta de RSU
9	1.8	CONSTATAÇÃO	Quando testado o caminhão presente na sede da empresa, o sinal sonoro a marcha-à-ré não funcionou.
GRUPO	PRAZO	NÃO CONFORMIDADE	Ausência de sinal sonoro a marcha-à-ré.
-	365 dias	OBSERVAÇÃO

1.8	Os veículos coletores possuem sinal sonoro para a marcha à ré?		x		Caminhão da sede não funcionou o sonoro.
	1.9	Os veículos coletores possuem dispositivos de parada de emergência do mecanismo de compactação, em cada lateral do veículo?				Deverá a empresa se adequar às normas vigentes.
