## RELATÓRIO TÉCNICO DE FISCALIZAÇÃO N. 506/2025 - RTF

**Fiscalização Regular dos serviços que compõem o sistema de manejo de resíduos sólidos urbanos do município de Pelotas/RS.**

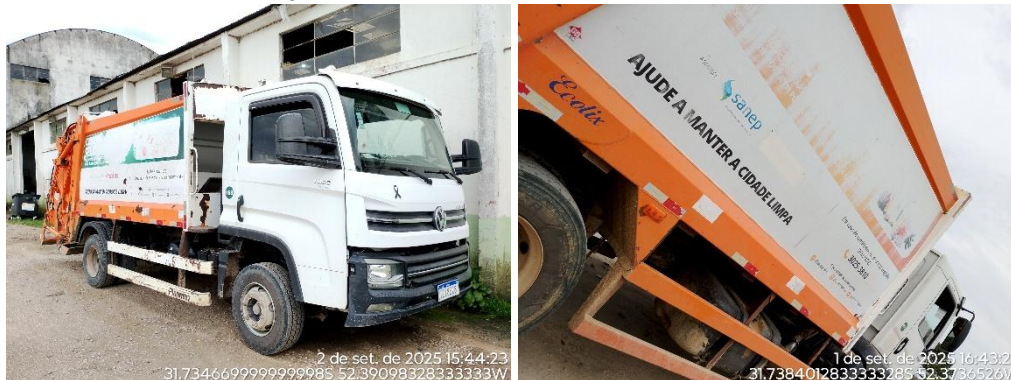
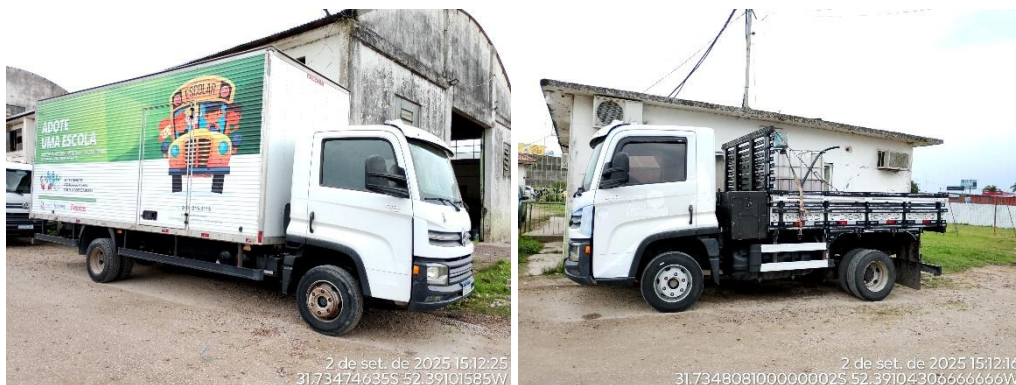
Figura 3: Caminhões utilizados na coleta de RSU

Durante a fiscalização foi possível observar o caminhão utilizado na coleta dos resíduos, conforme Figura 3. A coleta dos resíduos é realizada por meio de um veículo transportador compactador, o qual possui carregamento traseiro para a execução da atividade. O processo de coleta é realizado por uma equipe composta de três colaboradores: um motorista e dois coletores. Além dos veículos compactadores, a empresa dispõe de um caminhão do tipo baú para o projeto adote uma escola. Nesse caminhão é recolhido o material reciclável armazenado em tonéis nas escolas do município. A prestadora de serviços também utiliza um caminhão equipado com uma bomba e um contêiner, o qual é responsável por realizar a coleta e o transporte do óleo coletado nos Ecopontos de Pelotas até a cooperativa de reciclagem de óleo.

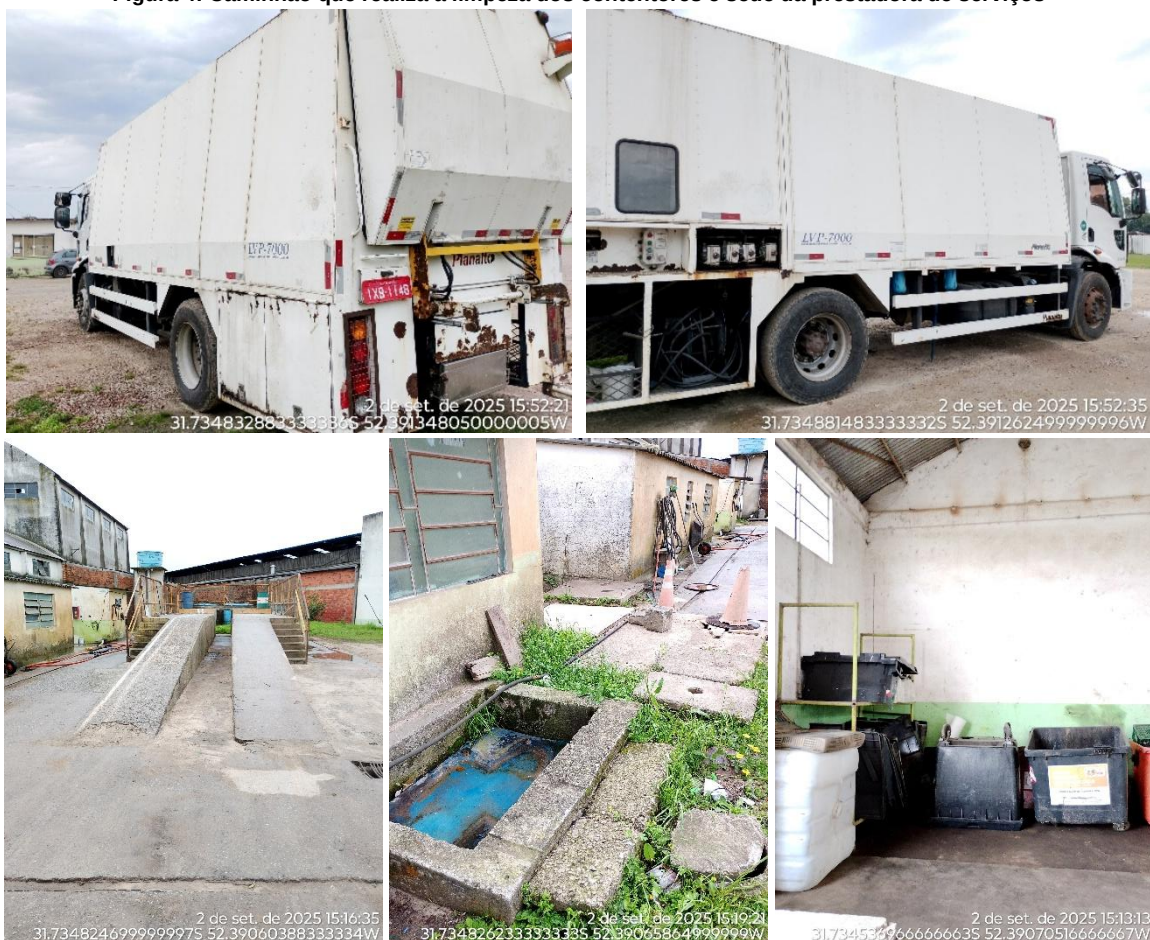
**Figura 4: Caminhão que realiza a limpeza dos contentores e sede da prestadora de serviços**

Na Figura 4 pode-se observar o caminhão que é utilizado para a limpeza dos contentores e a sede da prestadora de serviços, localizada no município. Com relação à sede, no local ficam estacionados os caminhões após a realização das coletas. Nesta são realizadas manutenções dos veículos e dos contentores, bem como a lavagem dos veículos.

No local, existe uma caixa separadora água e óleo para o tratamento da água de lavagem, a qual, segundo informações dos funcionários da prestadora de serviços, é limpa algumas vezes ao ano, porém, não foi demonstrado nenhum comprovante da atividade realizada. Contatou-se que o local não possui licenciamento ambiental. Considerando que a sede da empresa é utilizada como estacionamento dos caminhões e ainda, possui uma oficina para realizar a manutenção dos caminhões e contentores, entende-se que seja necessário o licenciamento ambiental conforme “Resolução CONSEMA n. 372/2018 no CODRAM 3419,20 (ESTACIONAMENTO DE FROTISTAS COM MANUTENÇÃO DE VEÍCULO: Empreendimento destinado ao estacionamento de veículos vinculados a atividade frotista, no qual são realizados serviços de manutenção tais como: lavagem, lubrificação, reparação mecânica/elétrica, abastecimento de combustível, lanternagem, borracharia, dentre outros. Para fins de enquadramento deverão ser contabilizadas como áreas úteis aquelas utilizadas para a realização dos serviços de manutenção)”. Além disso, quando questionado sobre o destino final da água proveniente da limpeza dos contentores, foi informado que a mesma é descartada na rede pluvial. Os caminhões utilizados possuem sistema de rastreio (Figura 5).

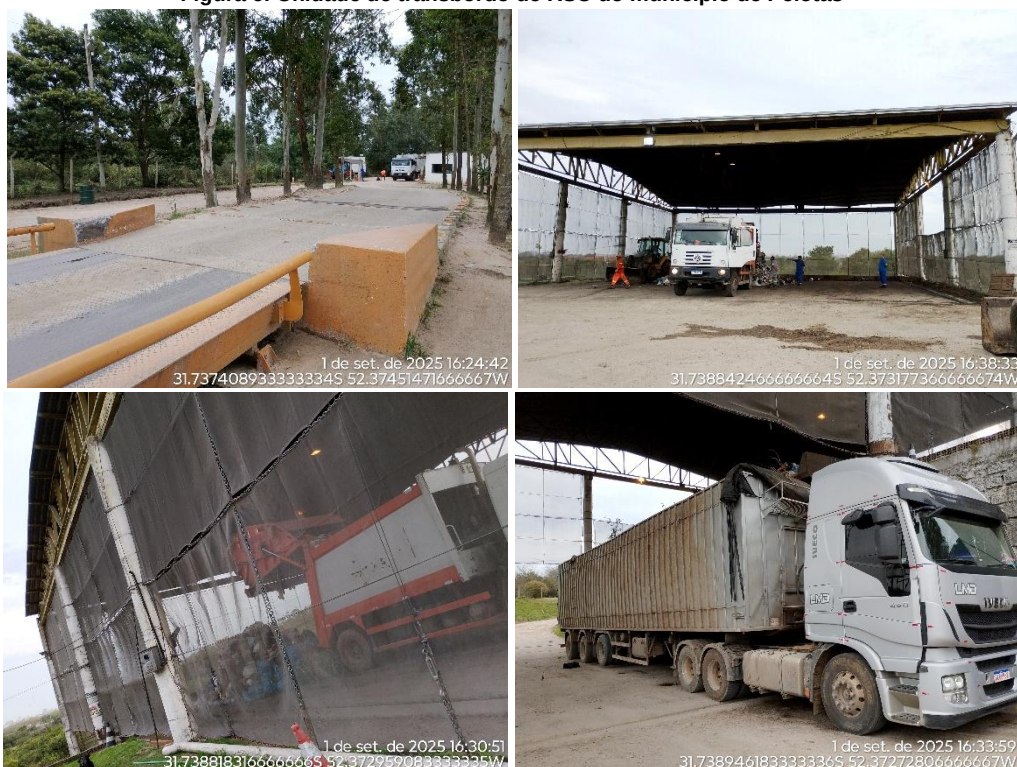
**Figura 6: Unidade de transbordo de RSU do município de Pelotas**

O município de Pelotas possui uma unidade de transbordo, para onde os resíduos orgânicos coletados são direcionados. Além disso, os resíduos volumosos e resíduos de poda coletados nos Ecopontos também são encaminhados diretamente para a unidade. Os caminhões da Prefeitura Municipal e da Sersul (empresa contratada pelo Titular para a prestação dos serviços de limpeza urbana) também dispõe os resíduos no transbordo. A Figura 6 traz imagens do transbordo do dia da fiscalização.

Durante a fiscalização foi possível acompanhar os caminhões da coleta descarregando e, ainda, observou-se uma carreta estacionada na parte inferior da plataforma de transbordo, que seria carregada com os rejeitos a serem transportados para o aterro sanitário Meioeste, localizado em Candiota. A carreta em questão é da empresa Transportes LMD LTDA, contratada para realizar o serviço de transporte.

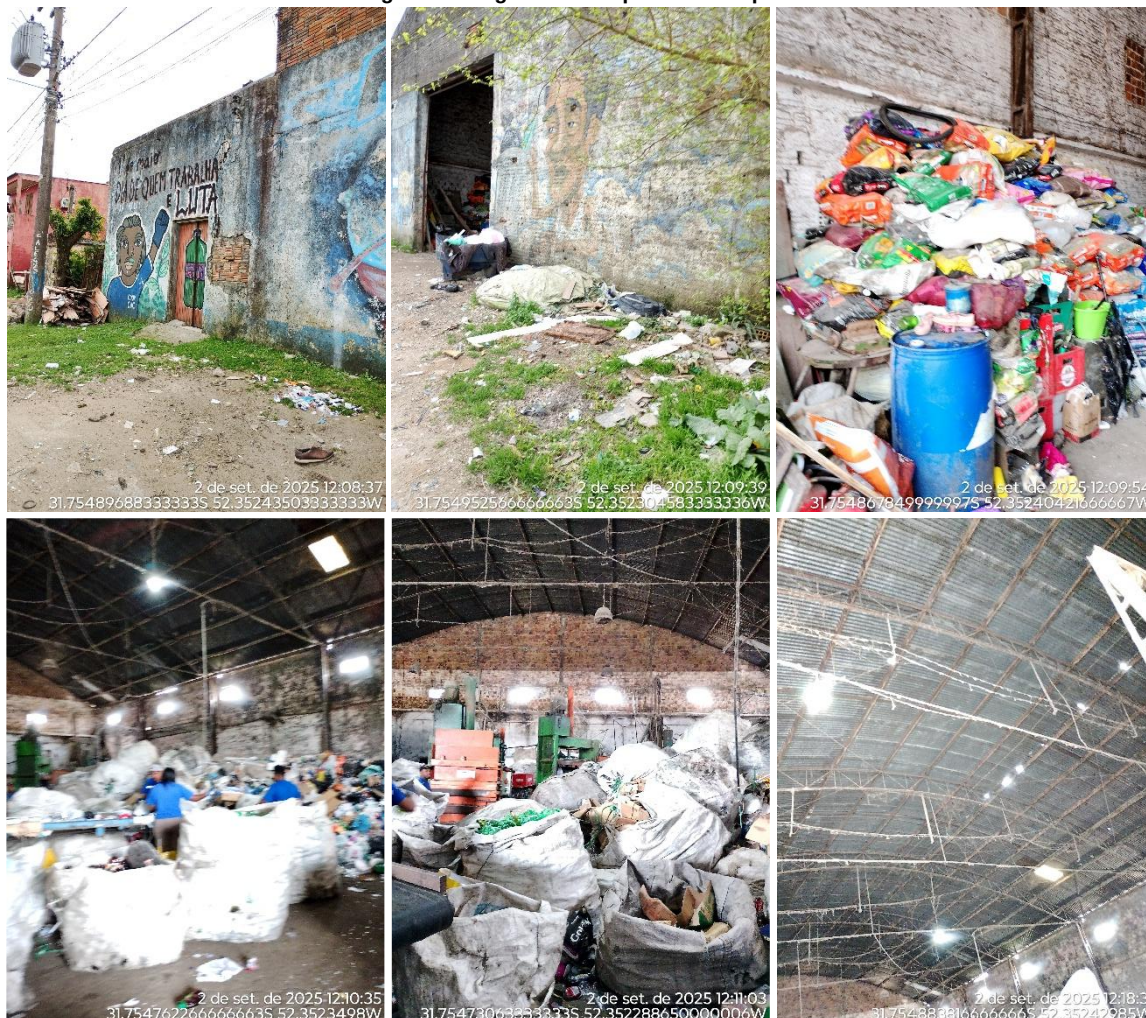
Figura 7: Imagens da Cooperativa Coopcvc

pavilhão da cooperativa, estando estes na via pública. A área da cooperativa encontra-se cercada e identificada.

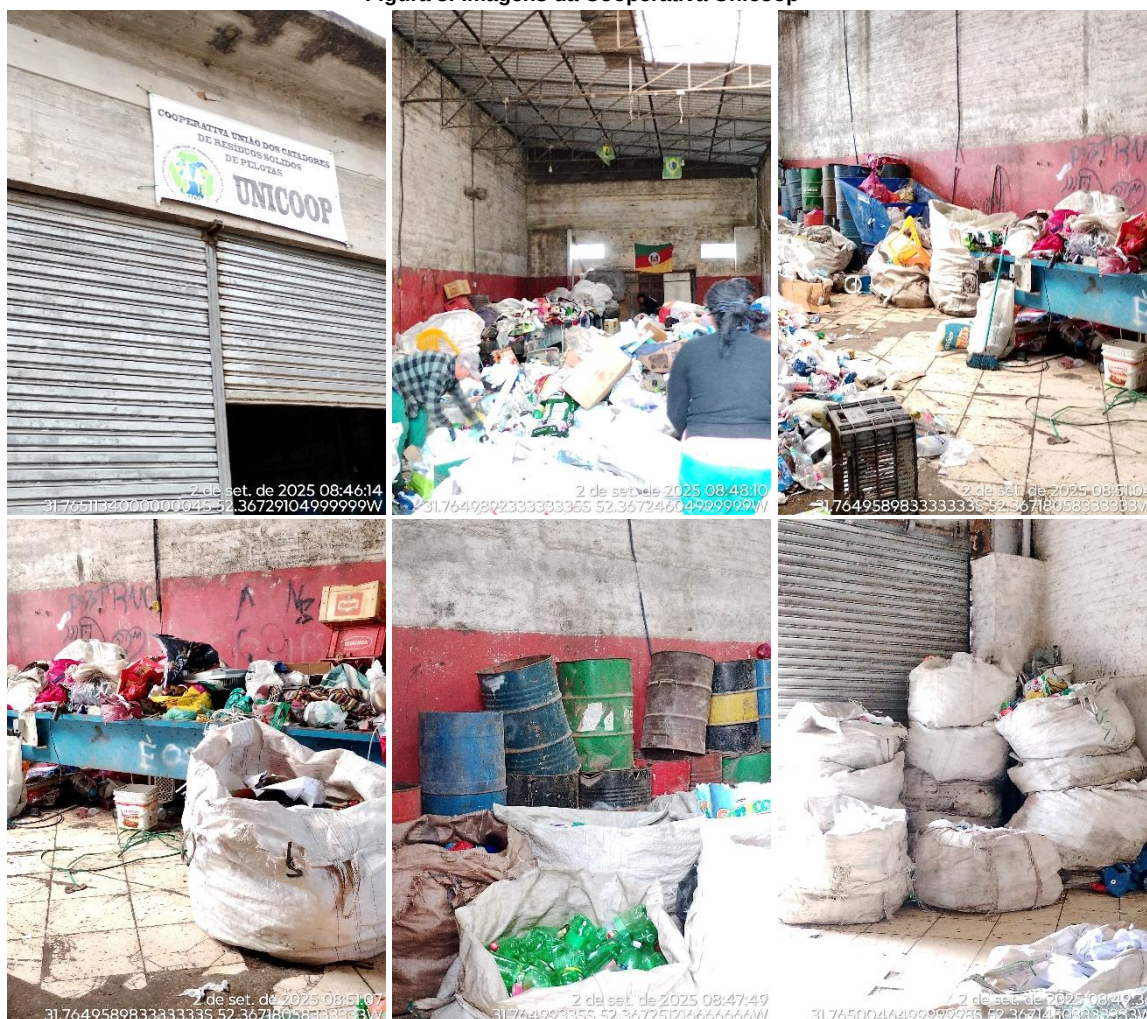
Figura 8: Imagens da Cooperativa Unicoop

A Cooperativa União Cooperativa dos Catadores de Resíduos Sólidos – Unicoop localiza-se na Av. Imperador Dom Pedro Primeiro, n. 1776. A área da cooperativa encontra-se cercada e identificada. A Figura 8 traz alguns dos registros feitos durante a fiscalização.

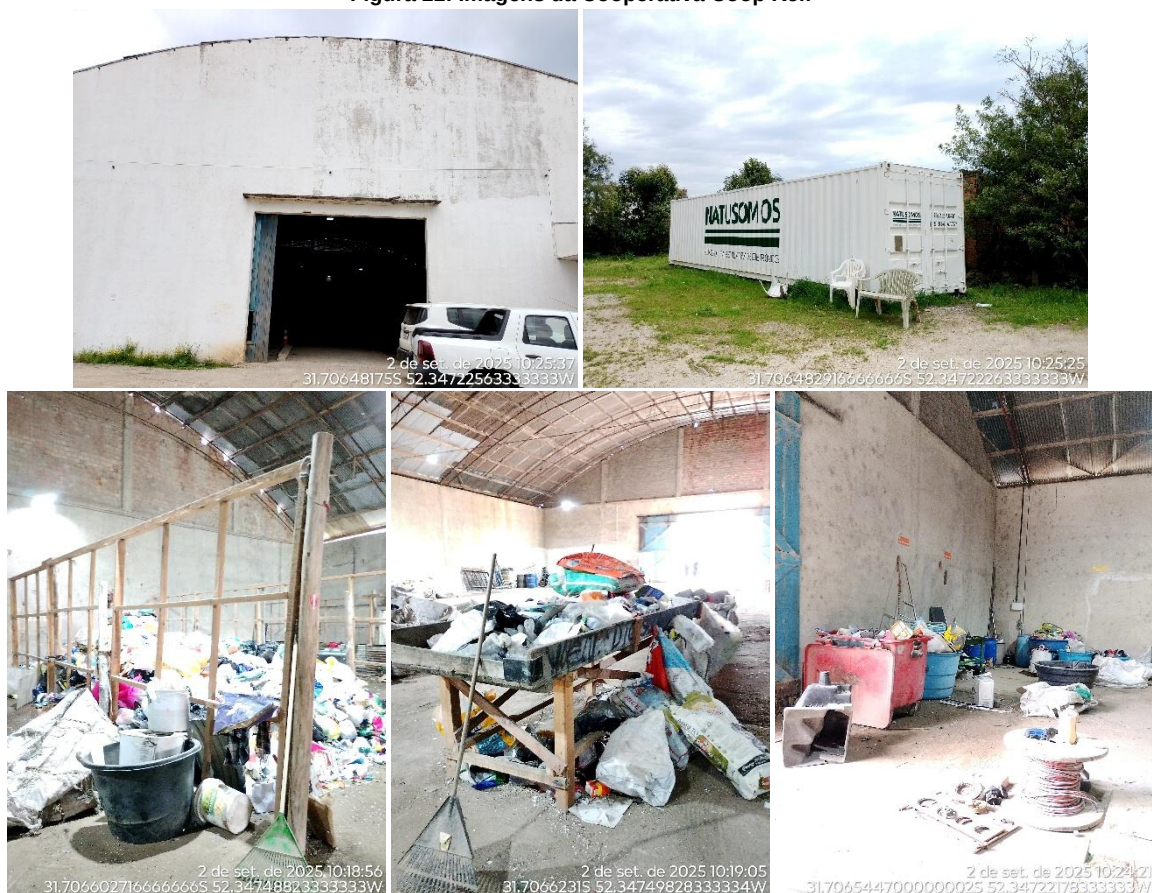
Figura 11: Imagens da Cooperativa Coop Kefi

A Cooperativa de Trabalho de Reciclagem Coop Kefi – Coop Kefi localiza-se na Rua Oito, n. 7. A Figura 11 traz alguns dos registros feitos durante a fiscalização. A unidade possui três baias para o recebimento dos resíduos, os quais são triados de acordo com o tempo de recebimento na unidade. Não existe esteira para a triagem e o acesso viário para a cooperativa está precário.

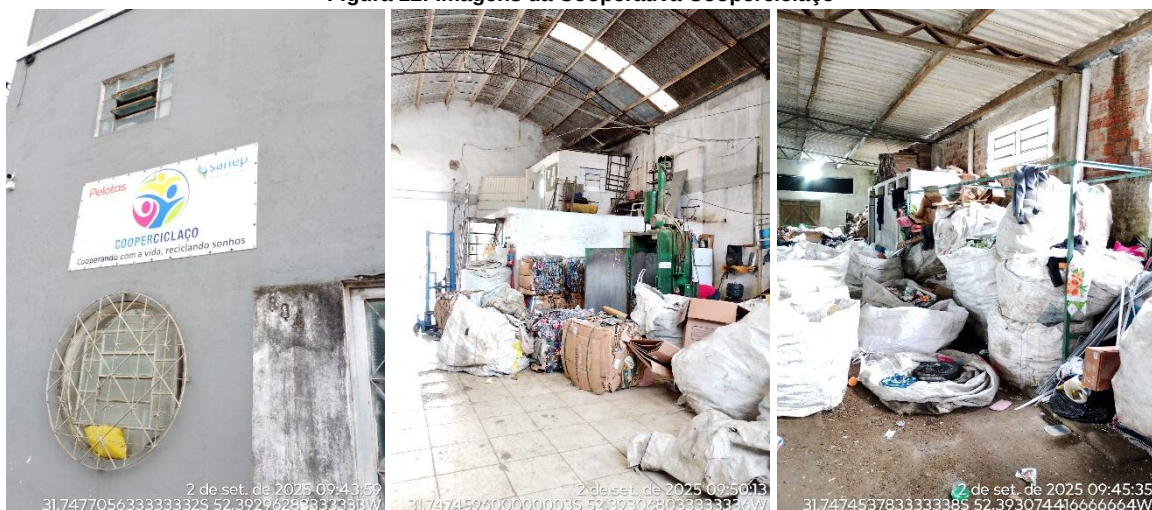
Figura 12: Imagens da Cooperativa Cooperciclaço

A Cooperativa de Trabalho da Vila Governação - Triagem, Reciclagem e Comercialização de Resíduos – Cooperciclaço localiza-se na Rua Almirante Landim, n. 884. A Figura 12 traz alguns dos registros feitos durante a fiscalização. Durante a fiscalização, observou-se que o ambiente da cooperativa é claro e organizado.

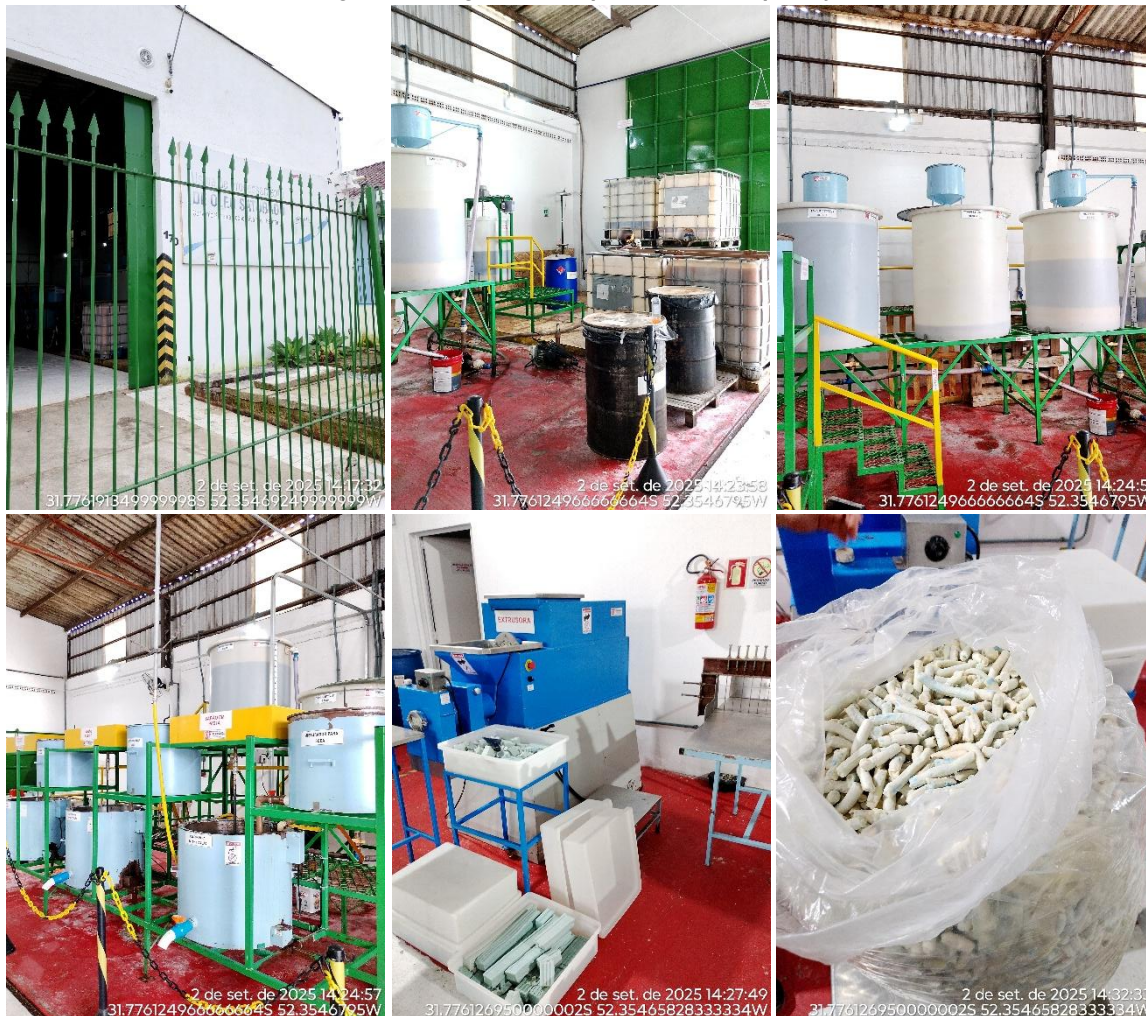
Figura 14: Imagens da Cooperativa Nova Esperança

A Cooperativa Nova Esperança fica localizada rua Siqueira Campos, n. 170. A Figura 14 traz algumas imagens da Usina de Óleo Sustentável. No dia da fiscalização a usina não estava operando, visto que estavam aguardando a liberação dos órgãos ambientais e sanitários para poder comercializar o produto fabricado.

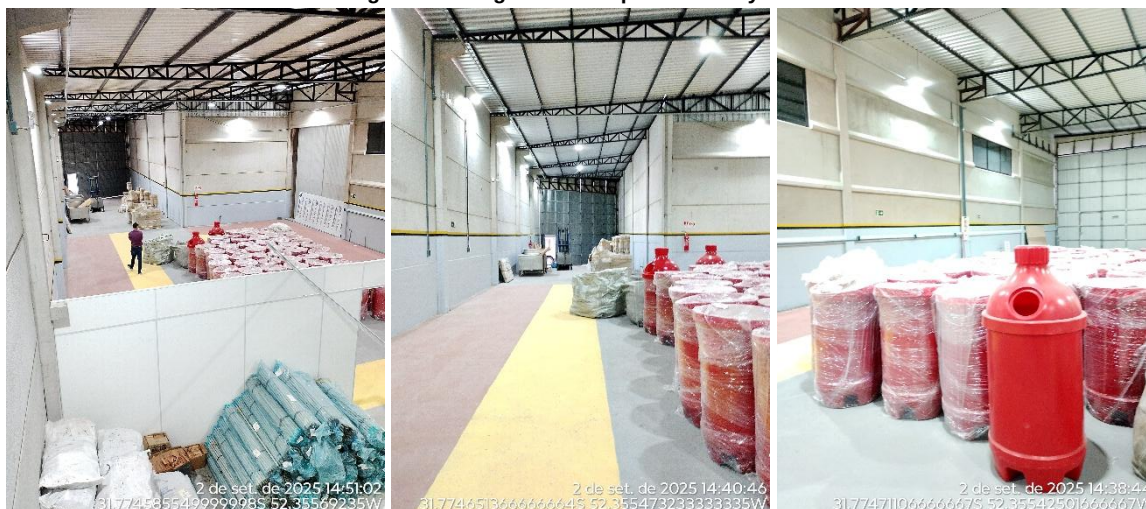
Figura 15: Imagens da Cooperativa Recyclean

A Cooperativa de Trabalho e Logística Ambiental Recyclean, localizada na rua Saturnino de Brito, n. 461 ainda não está operando. Foi realizada uma fiscalização inicial para fins de acompanhamento do processo de instalação da mesma (Figura 15).

Foi verificado que os recipientes dispostos no local para o recolhimento das garrafas PET já foram adquiridos e aguardam instalação.

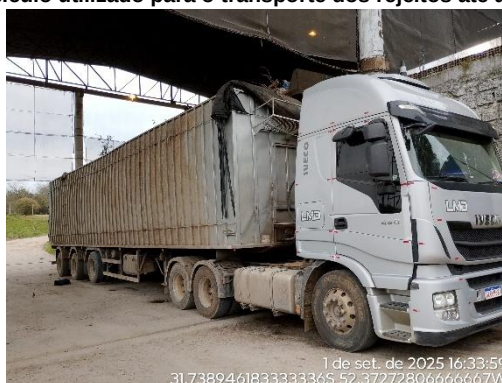
Figura 16: Veículo utilizado para o transporte dos rejeitos até aterro sanitário

O transporte dos rejeitos de Pelotas da unidade de transbordo para a disposição final (Aterro Sanitário do grupo Meioeste) é realizado pela empresa Transportes LMD LTDA (CNPJ: 37.584.261/0001-06). A transportadora faz uso de carretas para realizar o serviço, sendo que, um veículo fica estacionado na parte inferior da plataforma de transbordo aguardando o carregamento. O contrato da transportadora é firmado diretamente com a empresa Meioeste (Figura 16).

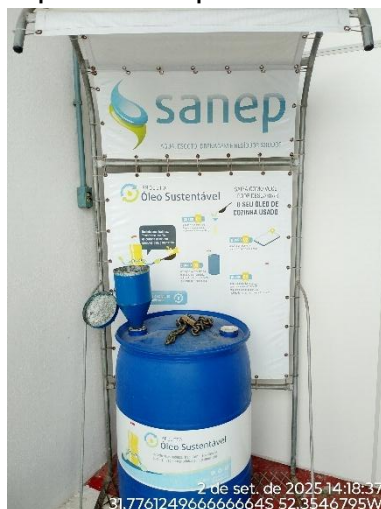
Figura 24: Ecoponto utilizado para a coleta de óleo saturado

Além dos ecopontos citados anteriormente, o SANEP possui ecopontos específicos para a coleta de óleo saturado, que é encaminhado para a Cooperativa Nova Esperança. Os pontos de coleta seguem o modelo demonstrado na Figura 24 e os mesmos estão instalados em todos os ecopontos, nas cooperativas, em escolas do município, postos de gasolina, entre outros.

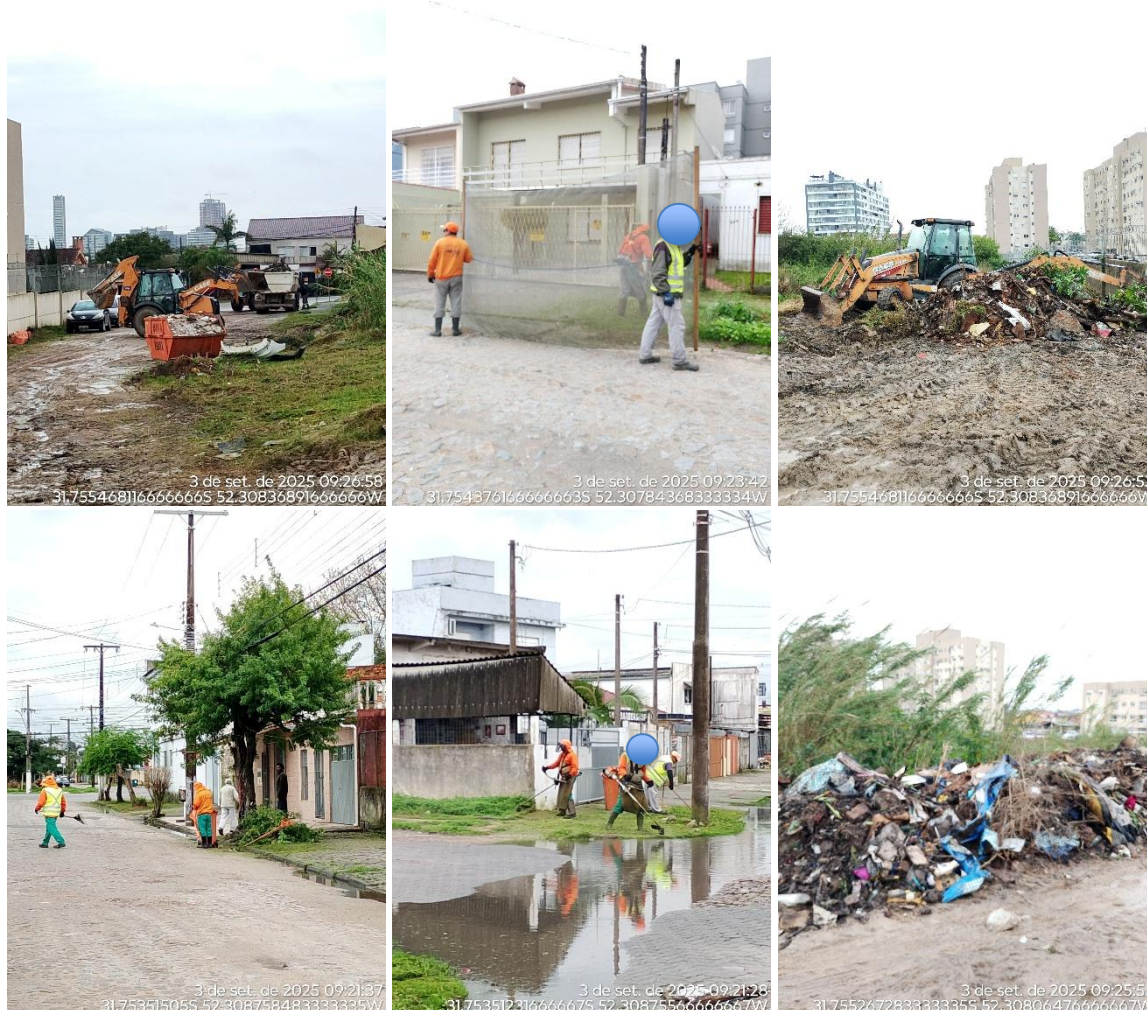
**Figura 25: SPLU sendo realizado no município de Pelotas**

Foi possível acompanhar o serviço sendo executado pela empresa contratada (Figura 25) que, no dia da fiscalização estava realizando um mutirão de limpeza, que consiste na mobilização de toda a equipe da empresa em uma zona específica do município. Fora os dias de mutirão, os serviços ocorrem de acordo com as demandas e a empresa contratada recebe um cronograma de execução da SSUI. Cabe destacar que, os resíduos coletados nessas atividades são direcionados para o transbordo.

Com relação às lixeiras públicas do município, observou-se que diversas apresentam avarias, como tampas quebradas ou estão sem os sacos de lixo para a coleta dos resíduos.

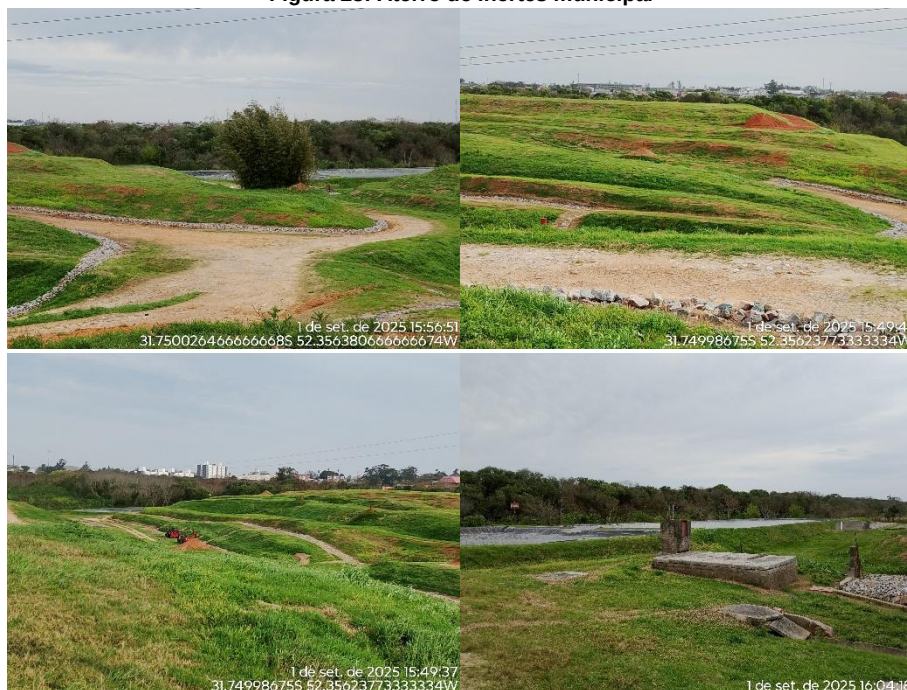
**Figura 28: Aterro de inertes municipal**

O município de Pelotas possui um aterro cujas atividades foram encerradas em junho de 2012. O Aterro Colina do Sol localiza-se na Rua Antônio Cury, s/n. e possui licença única n. 659/2022 emitida pela FEPAM para remediação de área degradada por disposição de RSU. Desde então, o SANEP possui contrato com uma empresa terceirizada responsável pelo monitoramento, manutenção, conservação e segurança do aterro, com fornecimento de material e mão de obra. A empresa contratada atualmente é a Lauro Oliveira S/A Administração e Comércio. Na Figura 28 são demonstradas imagens do aterro encerrado Colina do Sol.

As principais ações de monitoramento do aterro são: controles de processos erosivos dos taludes das células, verificação do sistema de drenagem pluvial, verificação e manutenção do sistema de drenagem dos gases (existem 60 drenos instalados, sendo de responsabilidade da contratada, a substituição dos mesmos em caso de necessidade), operação das estações de tratamento de efluentes e monitoramento dos efluentes e águas superficiais.

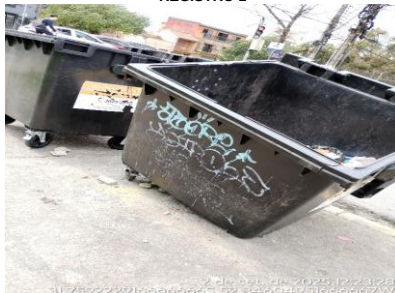
REGISTRO 1

| NC | CÓDIGO DA NC | ATIVIDADE | Acondicionamento RSU (Prestador de Serviço - Onze) |
|---|---|---|---|
| 2 | 1.5 | CONSTATAÇÃO | Verificou-se que os contentores utilizados na coleta apresentam avarias nas tampas e rodinhas quebradas. |

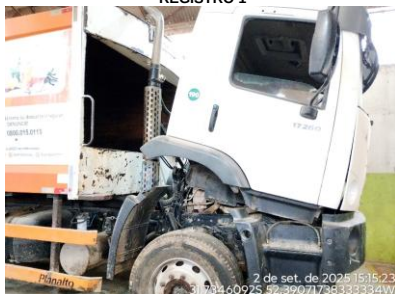
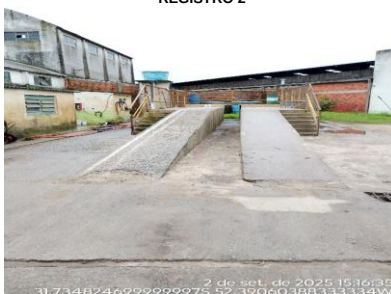
| NC | CÓDIGO | ATIVIDADE | Acondicionamento RSU (Prestador de Serviço - Onze) |
|---|---|---|---|
| 3 | 1.18 | CONSTATAÇÃO | Ausência de licenciamento ambiental da sede da empresa, que serve de estacionamento, oficina e lavagem dos caminhões utilizados na coleta. |
| - | 365 dias | OBSERVAÇÃO | "Resolução CONSEMA n. 372/2018 no CODRAM 3419,20 (ESTACIONAMENTO DE FROTISTAS COM MANUTENÇÃO DE VEÍCULO: Empreendimento destinado ao estacionamento de veículos vinculados a atividade frotista, no qual são realizados serviços de manutenção tais como: lavagem, lubrificação, reparação mecânica/elétrica, abastecimento de combustível, lanternagem, borracharia, dentre outros. Para fins de enquadramento deverão ser contabilizadas como áreas úteis aquelas utilizadas para a realização dos serviços de manutenção)" |

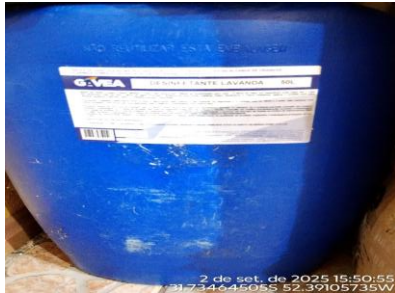
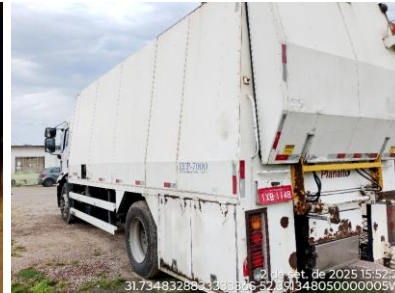
| NC | CÓDIGO DA NC | ATIVIDADE | Coleta (Prestador de Serviço - Onze) |
|---|---|---|---|
| 5 | 1.11 | CONSTATAÇÃO | Constatou-se que a identificação do caminhão que realiza a coleta de RSU e óleo está apagada, não sendo possível visualizar os telefones para contato. |

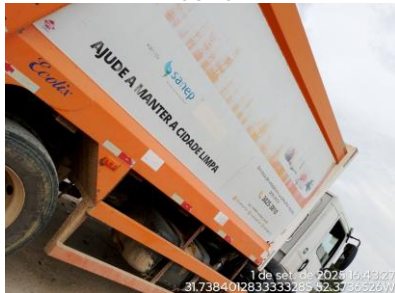
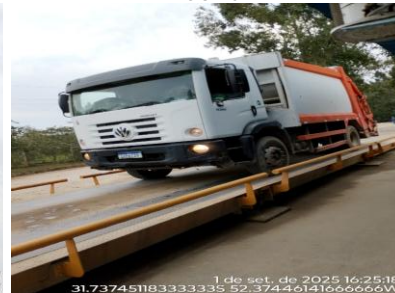
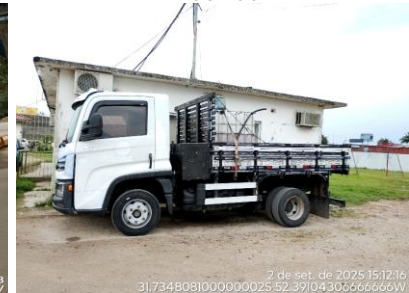
| NC | CÓDIGO | ATIVIDADE | Acondicionamento RSU (Prestador de Serviço - Onze) |
|---|---|---|---|
| 6 | 1.11 | CONSTATAÇÃO | Caminhão que realiza a higienização dos contentores e a coleta de óleo não possuem identificação da prestadora e telefones para contato. |

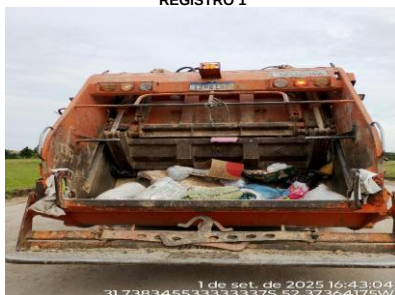
REGISTRO 1

| NC | CÓDIGO DA NC | ATIVIDADE | Coleta (Prestador de Serviço - Onze) |
|---|---|---|---|
| 8 | 1.16 | CONSTATAÇÃO | Canaleta de coleta de chorume não possui vedação. |

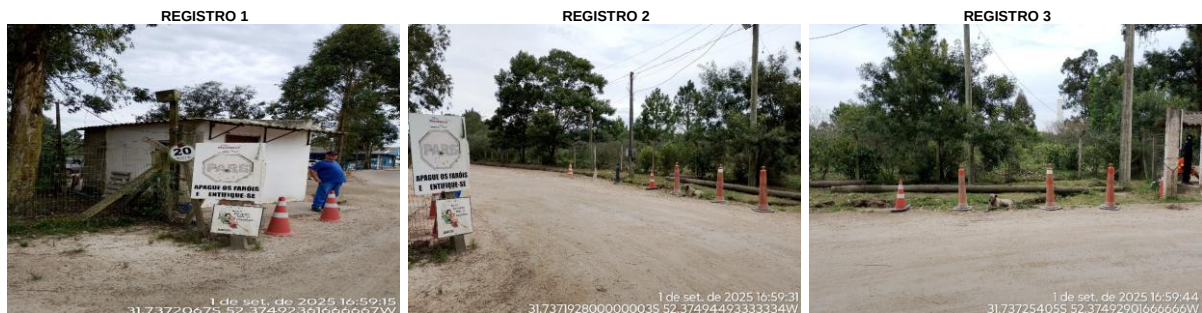
| NC | CÓDIGO DA NC | ATIVIDADE | Transbordo (Prestador de Serviço - Meioeste) |
|---|---|---|---|
| 11 | 3.4 | CONSTATAÇÃO | Unidade não possui cercamento. Constatou-se que existe somente uma corrente. |

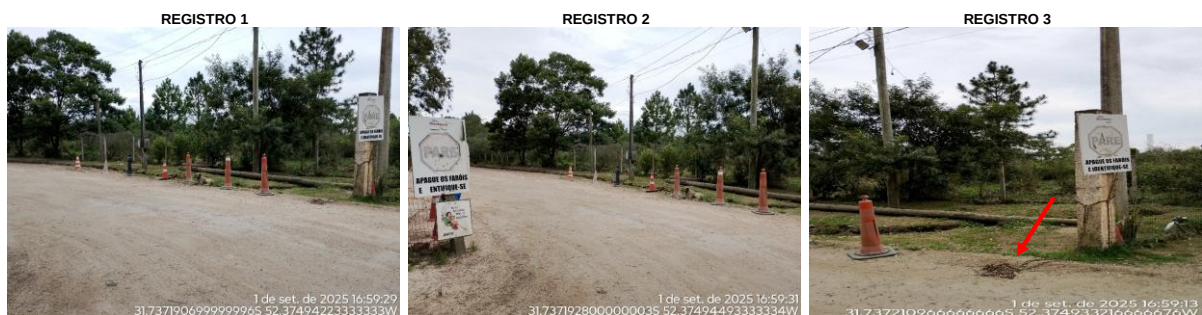
| NC | CÓDIGO | ATIVIDADE | Transbordo (Prestador de Serviço - Meioeste) |
|---|---|---|---|
| 12 | 3.18 | CONSTATAÇÃO | Verificou-se a ausência de parte da tela de contenção da área do transbordo. |

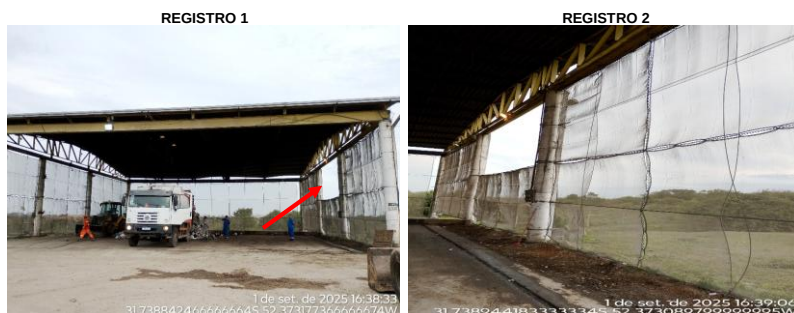
| NC | CÓDIGO | ATIVIDADE | Transbordo (Prestador de Serviço - Meioeste) |
|---|---|---|---|
| GRUPO | PRAZO | NÃO CONFORMIDADE | Falta de manutenção e conservação. |

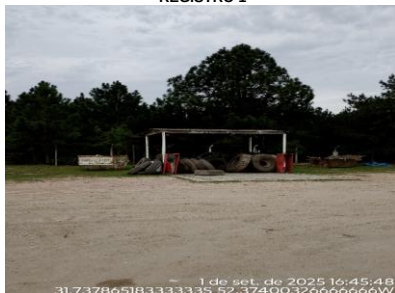
REGISTRO 1

| NC | CÓDIGO | ATIVIDADE | Transbordo (Prestador de Serviço - Meioeste) |
|---|---|---|---|
| 15 | 3.17 | CONSTATAÇÃO | Operador descarregando o caminhão sem utilizar luvas (EPI). |

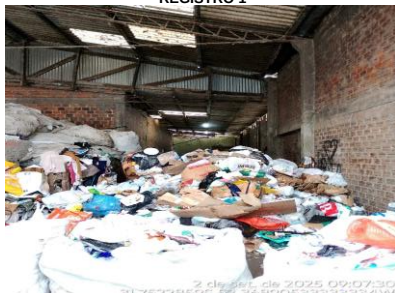
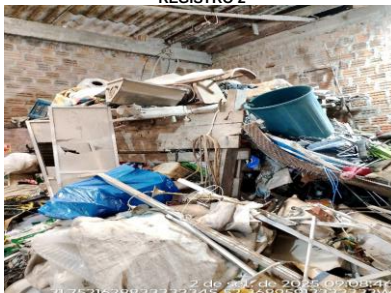
| NC | CÓDIGO | ATIVIDADE | Triagem (Prestador de Serviço - Cooperativa Cootafra) |
|---|---|---|---|
| 18 | 2.17 | CONSTATAÇÃO | Quantidade expressiva de material a ser triado pela cooperativa armazenada de maneira desorganizada, dificultando a mobilidade na unidade. |

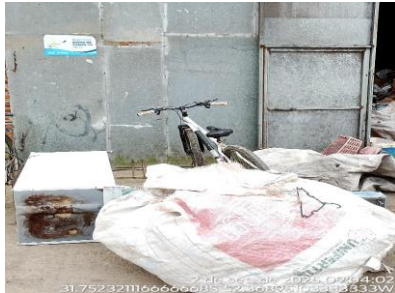
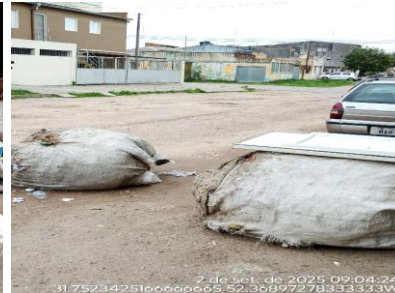
REGISTRO 1

| NC | CÓDIGO DA NC | ATIVIDADE | Triagem (Prestador de Serviço - Cooperativa Cootafra) |
|---|---|---|---|
| 19 | 2.6 | CONSTATAÇÃO | Presença de material acumulado na calçada da unidade e na rua, onde não há piso impermeável. |
| GRUPO | PRAZO | NÃO CONFORMIDADE | Ausência de piso impermeável no acondicionamento de resíduos. |

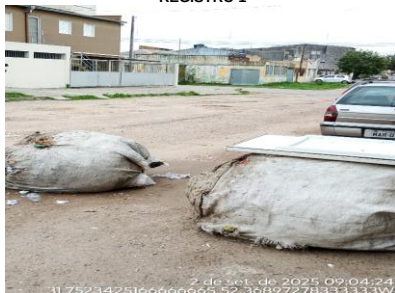
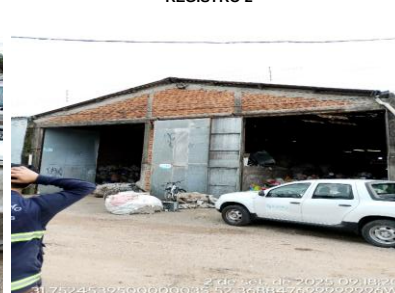
REGISTRO 1

| NC | CÓDIGO DA NC | ATIVIDADE | Triagem (Prestador de Serviço - Cooperativa Cootafra) |
|---|---|---|---|
| 20 | 2.14 | CONSTATAÇÃO | Presença de material acumulado na calçada da unidade e na rua, onde não há cobertura. |
| GRUPO | PRAZO | NÃO CONFORMIDADE | Ausência de cobertura no acondicionamento de resíduos. |

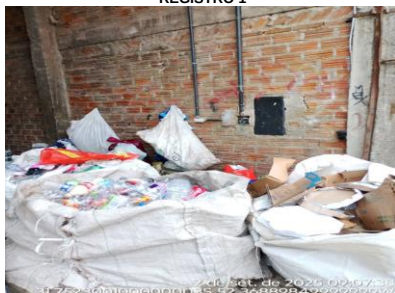
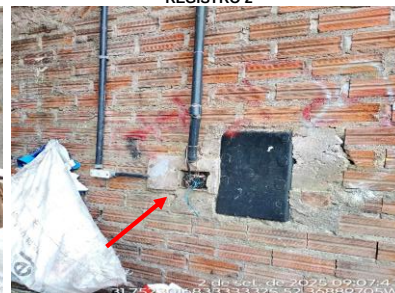
REGISTRO 1

| NC | CÓDIGO | ATIVIDADE | Triagem (Prestador de Serviço - Cooperativa Cootafra) |
|---|---|---|---|
| 21 | 2.16 | CONSTATAÇÃO | Fiação da rede elétrica exposta, não proporcionando segurança aos operadores. |
| GRUPO | PRAZO | NÃO CONFORMIDADE | Não proporcionar segurança aos operadores. |

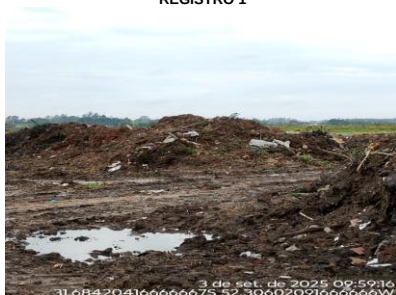
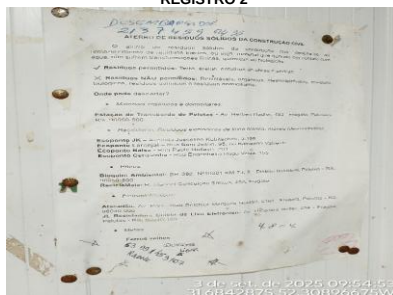
REGISTRO 1

| NC | CÓDIGO DA NC | ATIVIDADE | Aterro de Inertes (Titular) |
|---|---|---|---|
| 23 | 7.6 | CONSTATAÇÃO | Verificou-se a presença de resíduos de pneus na unidade, que não podem ser descartados no local. |
| GRUPO | PRAZO | NÃO CONFORMIDADE | Descarte inadequado de resíduos. |

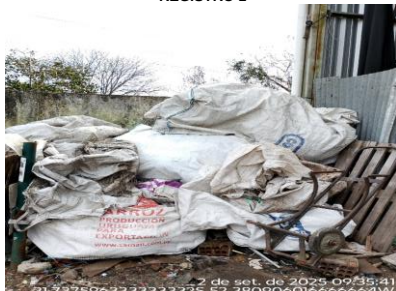
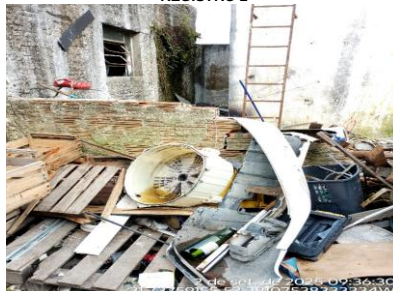
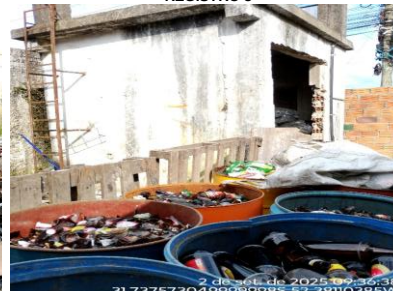
REGISTRO 1

| NC | CÓDIGO DA NC | ATIVIDADE | Triagem (Prestador de Serviço - Cooperativa Cooreciclo) |
|---|---|---|---|
| 26 | 2.7 | CONSTATAÇÃO | Resíduos acumulados em área sem cobertura. |
| GRUPO | PRAZO | NÃO CONFORMIDADE | Ausência de cobertura no acondicionamento de resíduos. |

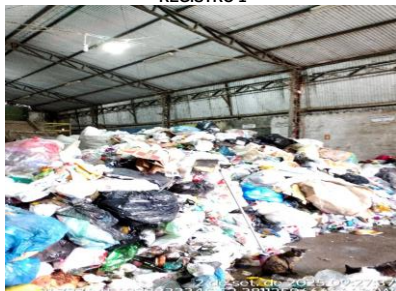
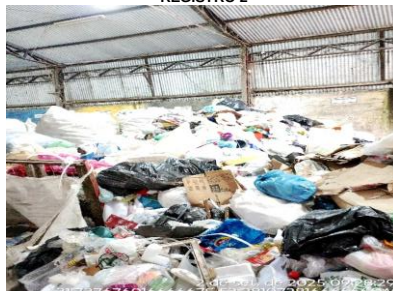
REGISTRO 1

| NC | CÓDIGO | ATIVIDADE | Triagem (Prestador de Serviço - Cooperativa Cooreciclo) |
|---|---|---|---|
| 27 | 2.17 | CONSTATAÇÃO | Quantidade expressiva de material a ser triado pela cooperativa armazenada de maneira desorganizada, dificultando a mobilidade na unidade. |
| GRUPO | PRAZO | NÃO CONFORMIDADE | Falta de manutenção e conservação. |

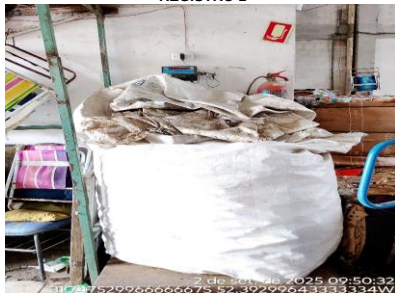
REGISTRO 1

| NC | CÓDIGO DA NC | ATIVIDADE | Triagem (Prestador de Serviço - Cooperativa Cooreciclo) |
|---|---|---|---|
| 28 | 2.21 | CONSTATAÇÃO | Materiais impedindo acesso rápido ao extintor. |
| GRUPO | PRAZO | NÃO CONFORMIDADE | Não proporcionar segurança aos operadores. |

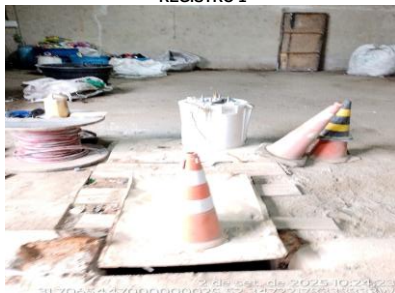
REGISTRO 1

| NC | CÓDIGO | ATIVIDADE | Triagem (Prestador de Serviço - Cooperativa Coopkefi) |
|---|---|---|---|
| 30 | 2.16 | CONSTATAÇÃO | O chão apresenta um buraco que está sendo fechado de maneira improvisada com uma madeira |
| GRUPO | PRAZO | NÃO CONFORMIDADE | Não proporcionar segurança aos operadores. |

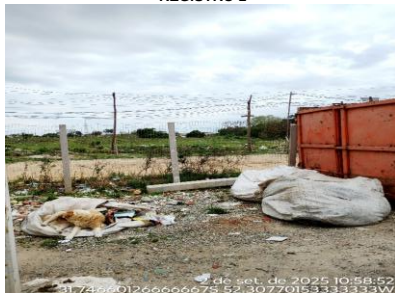
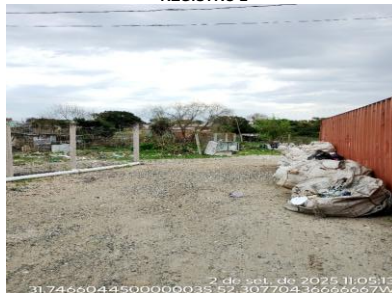
REGISTRO 1

| NC | CÓDIGO DA NC | ATIVIDADE | Triagem (Prestador de Serviço - Cooperativa Coopel) |
|---|---|---|---|
| 31 | 2.4 | CONSTATAÇÃO | Unidade de triagem não possui cercamento. |
| GRUPO | PRAZO | NÃO CONFORMIDADE | Ausência de cercamento na unidade. |

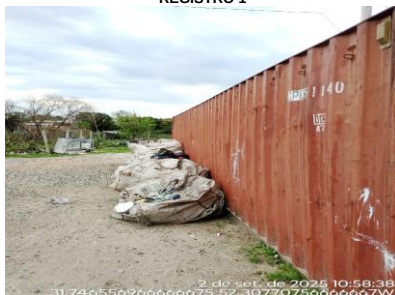
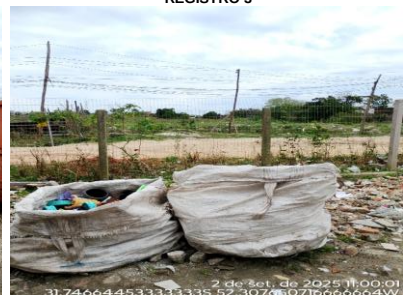
| NC | CÓDIGO | ATIVIDADE | Triagem (Prestador de Serviço - Cooperativa Coopel) |
|---|---|---|---|
| 33 | 2.7 | CONSTATAÇÃO | Resíduos estão sendo armazenados em local sem cobertura. |

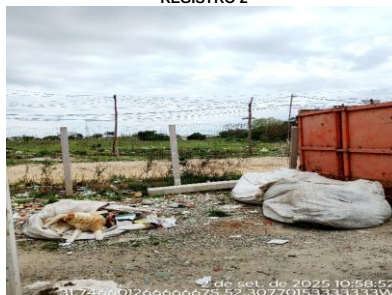
REGISTRO 2

| NC | CÓDIGO DA NC | ATIVIDADE | Triagem (Prestador de Serviço - Cooperativa Coopel) |
|---|---|---|---|
| 32 | 2.6 | CONSTATAÇÃO | Ausência de piso impermeável na unidade. Resíduos estão sendo descarregados em área sem piso impermeável. |
| GRUPO | PRAZO | NÃO CONFORMIDADE | Ausência de piso impermeável na unidade. |

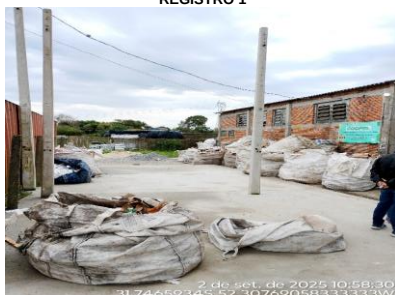
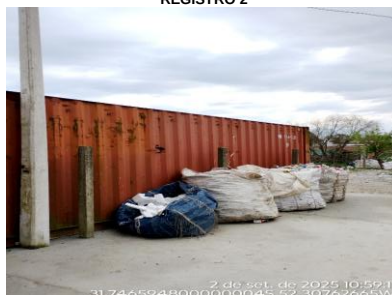
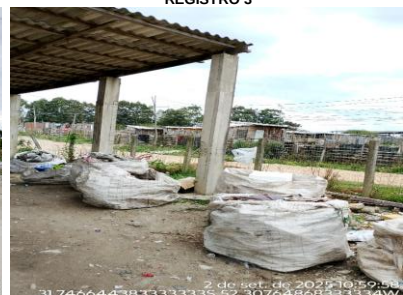
REGISTRO 1

| NC | CÓDIGO | ATIVIDADE | Triagem (Prestador de Serviço - Cooperativa Coopel) |
|---|---|---|---|
| GRUPO | PRAZO | NÃO CONFORMIDADE | Ausência de cobertura na unidade. |

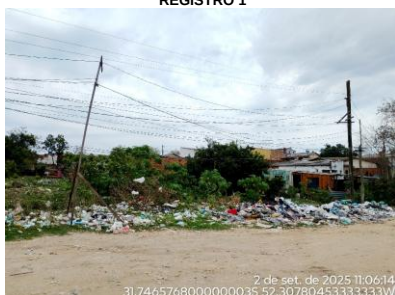
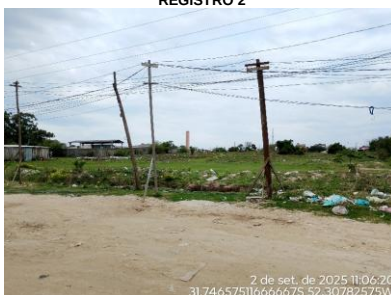
REGISTRO 1

| NC | CÓDIGO DA NC | ATIVIDADE | Triagem (Prestador de Serviço - Cooperativa Coopel) |
|---|---|---|---|
| 34 | 2.17 | CONSTATAÇÃO | Resíduos acumulados fora da área da triagem. |
| GRUPO | PRAZO | NÃO CONFORMIDADE | Acúmulo de resíduos em local inadequado |

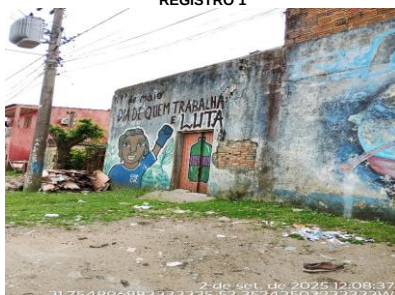
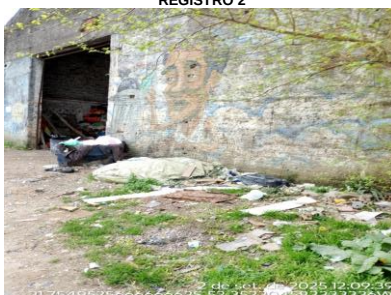
REGISTRO 1

| NC | CÓDIGO DA NC | ATIVIDADE | Triagem (Prestador de Serviço - Cooperativa CoopCVC) |
|---|---|---|---|
| 35 | 2.17 | CONSTATAÇÃO | Resíduos acumulados fora da área da triagem. |
| GRUPO | PRAZO | NÃO CONFORMIDADE | Acúmulo de resíduos em local inadequado |

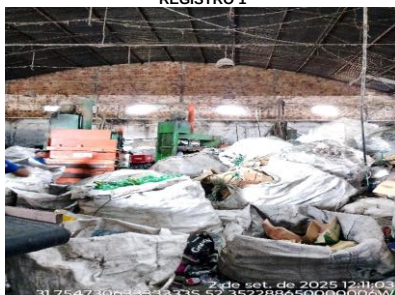
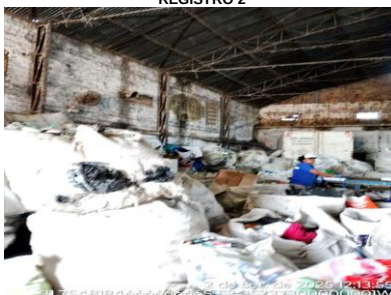
REGISTRO 1

| NC | CÓDIGO | ATIVIDADE | Triagem (Prestador de Serviço - Cooperativa CoopCVC) |
|---|---|---|---|
| 36 | 2.21 | CONSTATAÇÃO | Extintor em local de difícil acesso. |
| GRUPO | PRAZO | NÃO CONFORMIDADE | Não proporcionar segurança aos operadores. |

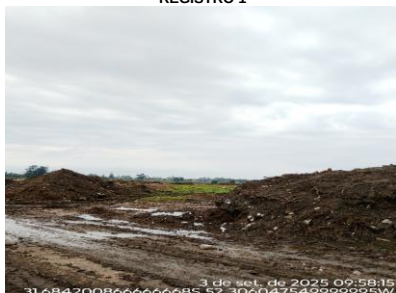
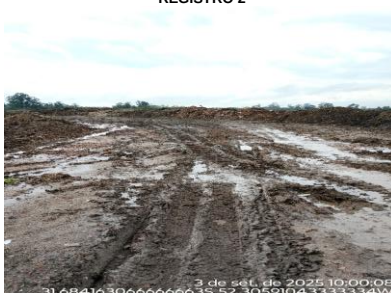
REGISTRO 1

| NC | CÓDIGO | ATIVIDADE | Aterro de Inertes (Titular) |
|---|---|---|---|
| 39 | - | CONSTATAÇÃO | Estradas internas do aterro comprometidas pelo peso dos caminhões e chuva. |
