RELATÓRIO TÉCNICO DE FISCALIZAÇÃO N. 517/2025 - RTF**Fiscalização regular das condições do sistema de manejo de resíduos sólidos urbanos do município de Campo Bom/RS.****1. CONSIDERAÇÕES PRELIMINARES**

TNC N.: 517/2025

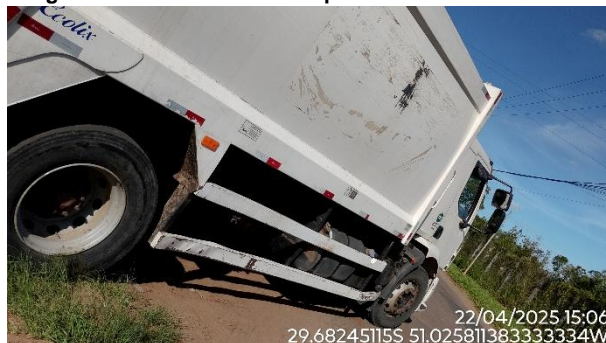
Figura 3: Caminhão utilizado para a coleta dos resíduos

Cabe destacar que desde 2024 está vigente a NR 38, que estabelece os requisitos e as medidas de prevenção para garantir as condições de segurança e saúde dos trabalhadores nas atividades de limpeza urbana e manejo de resíduos sólidos. O item 38.6 da norma citada traz especificações a serem adotadas quando da execução do serviço de coleta dos RSU, visando a segurança dos trabalhadores. Sugere-se que o próximo contrato firmado entre a prefeitura e a prestadora de serviços preveja que as atividades sejam executadas de acordo com o que estabelece a NR. Durante a fiscalização foi possível observar o caminhão utilizado na coleta dos resíduos (Figura 3). Foi constatado que havia falhas de sinal sonoro, ausência de iluminação traseira e os caminhões não possuem identificação.

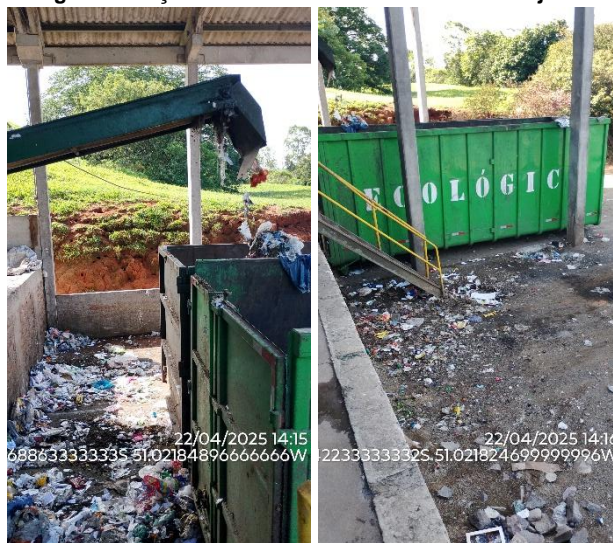
Figura 5: Caçamba utilizada no transbordo dos rejeitos

Os rejeitos obtidos após o processo de triagem são direcionados para as caçambas da empresa Ecológica (Cristiano Cardozo de Aguiar) (Figura 5). O final da esteira de triagem está direcionado diretamente para a caçamba da empresa, facilitando o processo. Constatou-se que na área do transbordo não existe balança, de forma que não há precisão de valor em massa destinado como rejeito para o aterro sanitário. Cabe salientar que, conforme Resolução ANA n. 187/2024, em seu Art. 18, aponta que o prestador de serviço responsável pela operação do transbordo deverá identificar e

registrar todas as cargas de resíduos recebidas na unidade com informações sobre sua origem, composição, dia e hora de entrada e respectivo peso registrado em balança.

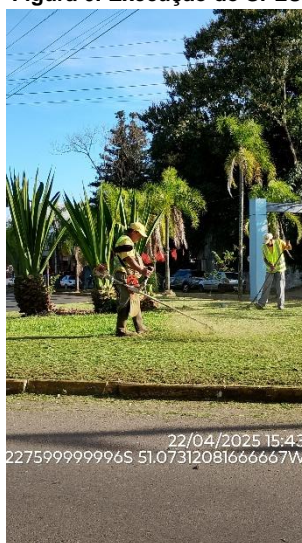
Figura 6: Execução do SPLU

Os serviços públicos de limpeza urbana (SPLU) consistem nas atividades de varrição, capina e roçada, de forma a realizar o asseio e a conservação das vias urbanas da cidade. Com relação ao SPLU, o município de Campo Bom não encaminhou os dados referentes aos serviços executados, bem como os contratos vigentes. Durante a fiscalização, passou-se por uma equipe executando os serviços de roçada e varrição em uma praça (Figura 6).

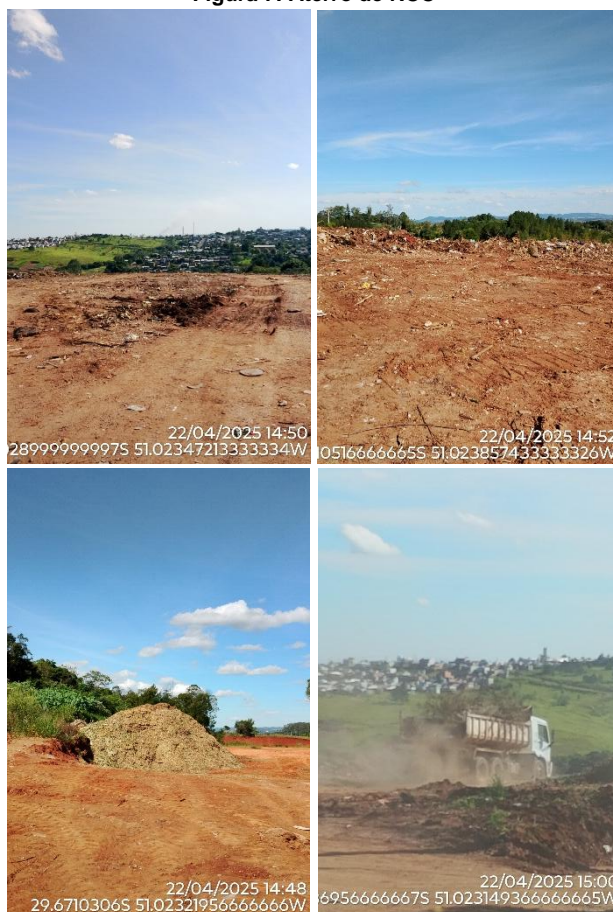
Figura 7: Aterro de RCC

Com relação aos resíduos sólidos da construção civil (RCC) gerados em Campo Bom, o município possui um aterro para disposição final, próxima à área da usina de triagem/transbordo. Com relação ao serviço de coleta dos RCC, o usuário pode solicitar o serviço para a prefeitura, que encaminha os funcionários da Secretaria de Obras para recolher o material, sem custo. No dia da fiscalização, observou-se que resíduos de poda vêm sendo armazenados junto ao aterro de RCC, aguardando pelo processo de trituração (Figura 7).

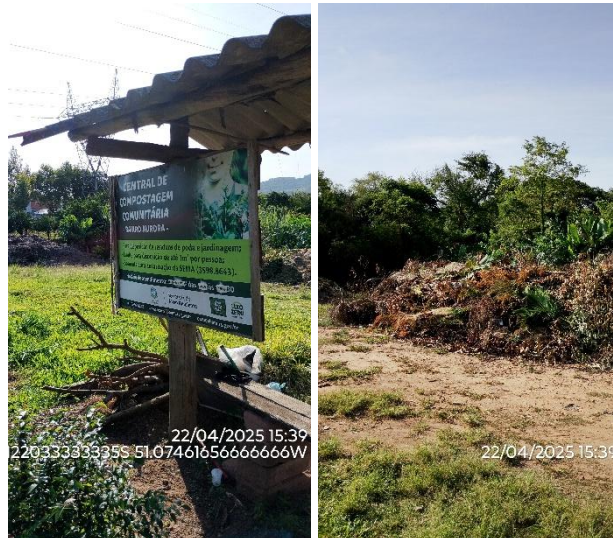
Figura 8: Central de compostagem para descarte de resíduos de poda

Para o descarte de resíduos de poda os municípios possuem disponível a central de compostagem. Os resíduos de poda são triturados e o material obtido é doado para produtores da região e utilizados pela própria prefeitura no plantio de mudas (Figura 8). Além disso, existe um calendário para a coleta dos resíduos de poda, onde estão definidos os bairros onde a coleta dos resíduos de poda são realizados. A área não possui licenciamento ambiental vigente. Cabe destacar que centrais de recebimento de resíduos de poda, são definidas pela Resolução CONSEMA n. 372/2018 como empreendimentos que recebem os resíduos dos serviços de poda municipal, coleta domiciliar ou de terceiros e, apesar de possuir baixo impacto poluidor, necessitam de licenciamento ambiental, que pode ser no âmbito municipal.

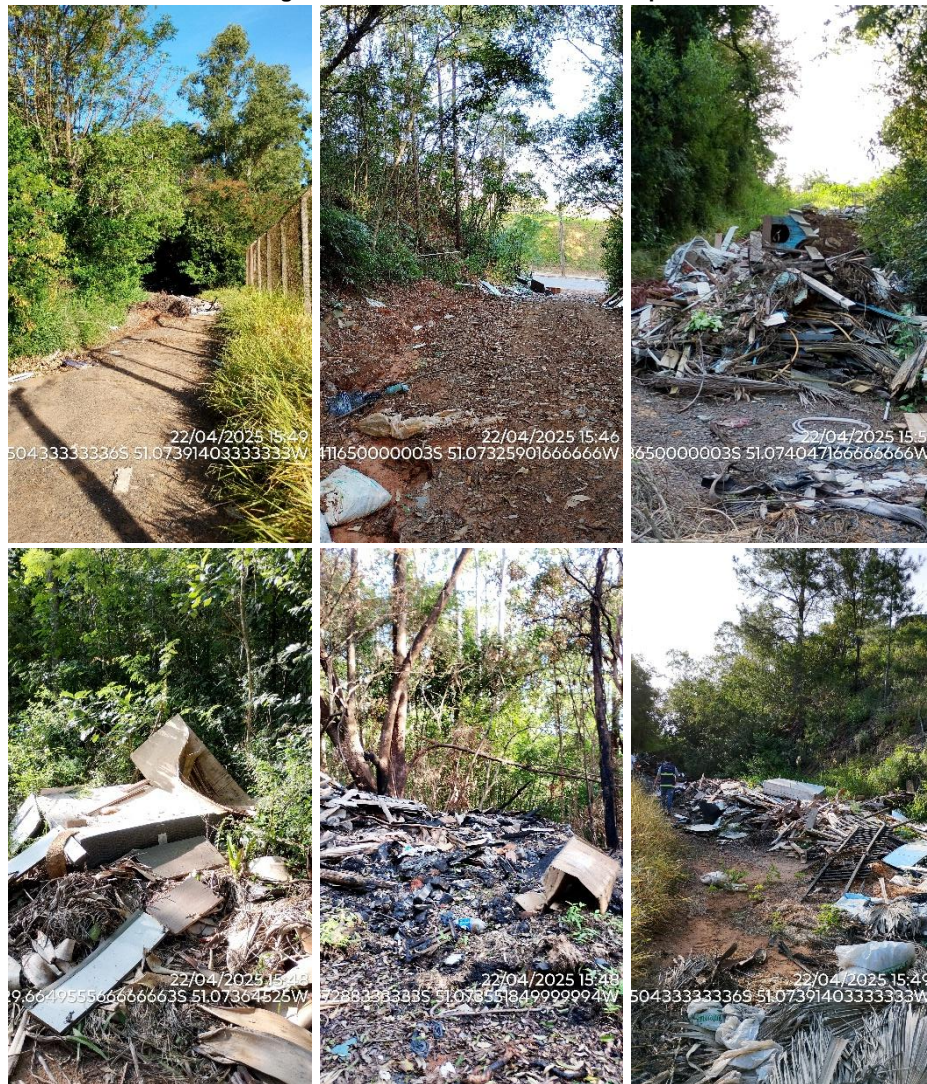
Figura 9: Local de bota-fora do município

Campo Bom possui uma área de bota-fora (Figura 9), que não há portão nem identificação. Constatou-se que a área vem sendo utilizada para descarte irregular de resíduos. No acesso a área em questão, observou-se grande quantidade de resíduos dispostos inadequadamente, como RCC, resíduos de poda e resíduos volumosos, o que impediu o acesso à área. Ainda, verificou-se que estão ocorrendo queimadas de resíduos no local. A área possui Licença de Operação vigente (LO n. 009/2023).

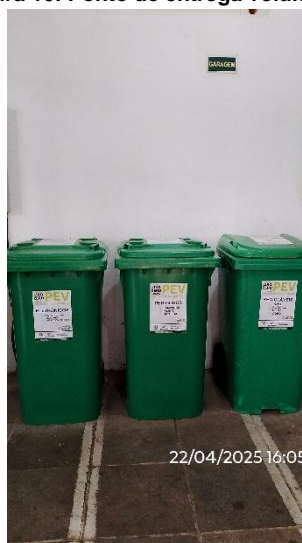
Figura 10: Ponto de entrega voluntária

O município de Campo Bom possui distribuído diversos PEV onde são coletados resíduos como pilhas e baterias, recicláveis, vidros e eletrônicos. Os pontos estão instalados na Prefeitura Municipal, Centro Municipal de Educação Ambiental (CEMEA), diversas escolas do município e algumas Unidades Básicas de Saúde (UBS) (Figura 10).

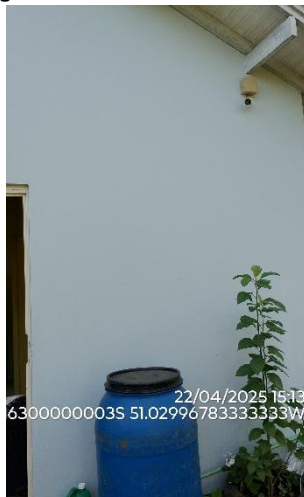
Figura 11: Armazenamento de RSS

Com relação aos RSS, o município possui contrato vigente com a empresa Ambientuus Tecnologia Ambiental EIRELI. Foi fiscalizado um posto de saúde do município, onde constatou-se a presença de um contentor fornecido pela contratada, que realiza coleta dos RSS a cada 15 dias. Durante a fiscalização constatou-se que o contentor para o armazenamento dos RSS não se encontra isolado (Figura 11). Conforme Resolução da Diretoria Colegiada - RDC Nº 222/2018, que regulamenta as boas práticas de gerenciamento dos RSS, em seu Art. 37 é proibido o armazenamento dos coletores em uso fora de abrigos. Ainda, o Art. 29, o abrigo temporário de RSS deve: ser provido de pisos e paredes revestidos de material resistente, lavável e impermeável; possuir ponto de iluminação artificial e de água, tomada elétrica alta e ralo sifonado com tampa; ter porta de largura compatível com as dimensões dos coletores; e, estar identificado como "ABRIGO TEMPORÁRIO DE RESÍDUOS". A mesma resolução em seu Art. 35 trata do abrigo externo de RSS, que deve: ser construído com piso, paredes e teto de material resistente, lavável e de fácil higienização, com aberturas para ventilação e com tela de proteção contra acesso de vetores; ser identificado conforme os Grupos de RSS armazenados; ser de acesso restrito às pessoas envolvidas no manejo de RSS; possuir porta com abertura para fora, provida de proteção inferior contra roedores e vetores, com dimensões compatíveis com as dos coletores utilizados; possuir área coberta, dentre outras características. Conforme definições da RDC Nº 222/2018 abrigo temporário é o ambiente no qual ocorre o armazenamento temporário dos coletores de resíduos e o abrigo externo é o ambiente no qual ocorre o armazenamento externo dos coletores de resíduos.

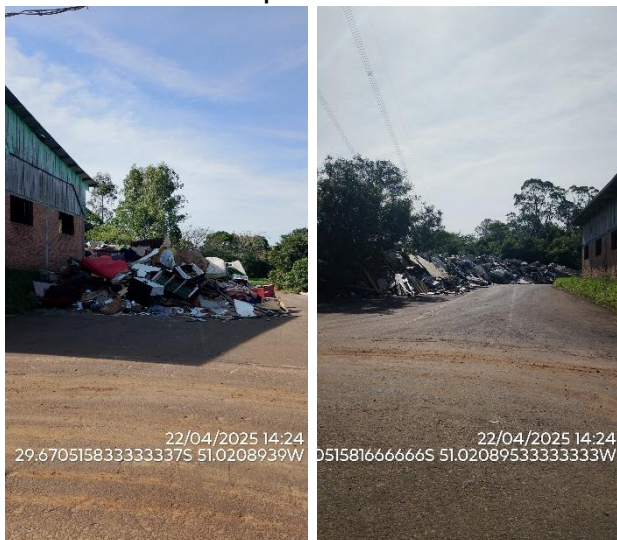
Figura 12: Armazenamento temporário de resíduos da enchente de 2024

Além disso, na área da triagem/transbordo, ainda existem resíduos da enchente de maio de 2024 aguardando para disposição final em aterro sanitário (Figura 12).

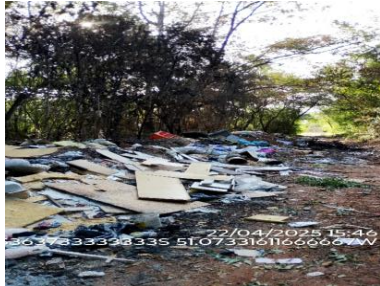
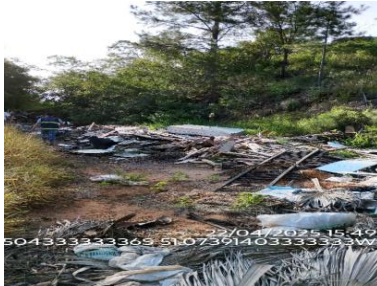
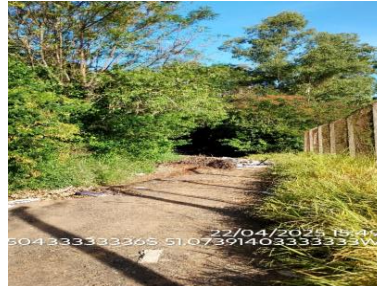
NC	CÓDIGO DA NC	ATIVIDADE	Titular - Aterro RCC (Bota fora)
1	7.6	CONSTATAÇÃO	Local utilizado para descarte de resíduos de RCC e inertes está sendo utilizado para o descarte de diversos tipos de resíduos, como plásticos, volumosos, etc.
GRUPO	PRAZO	NÃO CONFORMIDADE	Disposição inadequada de resíduos.
-	365 dias	OBSERVAÇÃO	Transferida da NC 02 do TNC 1230/2024

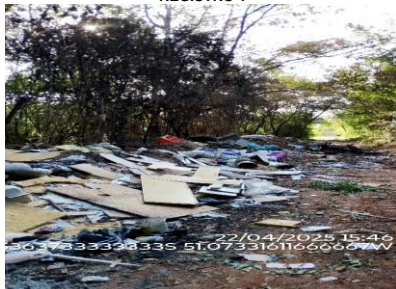
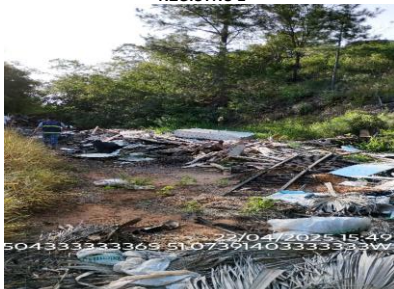
NC	CÓDIGO DA NC	ATIVIDADE	Titular - Aterro RCC (Bota fora)
2	7.4	CONSTATAÇÃO	Local utilizado para descarte de resíduos de RCC e inertes não impede acesso de terceiros. Verificou-se que resíduos volumosos estão sendo descartados na área por pessoas não autorizadas.
GRUPO	PRAZO	NÃO CONFORMIDADE	Ausência de cercamento da área.
-	365 dias	OBSERVAÇÃO	Transferida da NC 07 do TNC 1230/2024

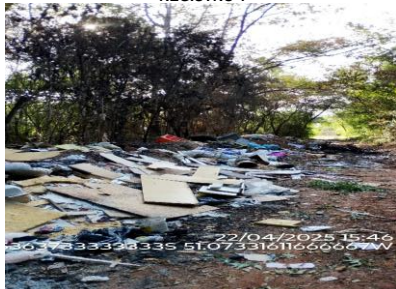
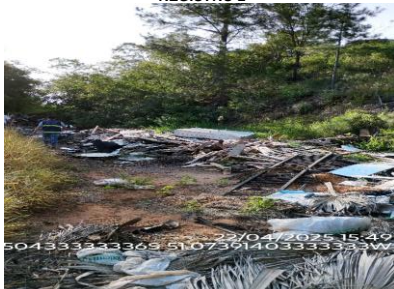
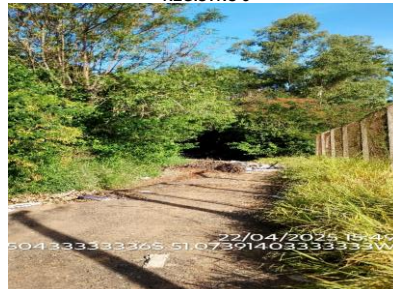
NC	CÓDIGO DA NC	ATIVIDADE	Titular - Aterro RCC (Bota fora)
3	7.1	CONSTATAÇÃO	Local utilizado para descarte de RCC não possui identificação.
GRUPO	PRAZO	NÃO CONFORMIDADE	Ausência de identificação da área.
-	365 dias	OBSERVAÇÃO

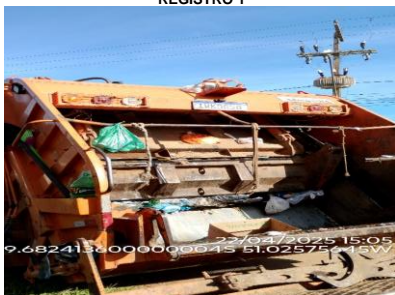
NC	CÓDIGO DA NC	ATIVIDADE	Coleta (Prestador de serviços CTRV)
4	1.15	CONSTATAÇÃO	Veículo não emite sinal sonoro para a marcha-à-ré operante. (IVR1B40 IWK3G50)
GRUPO	PRAZO	NÃO CONFORMIDADE	Não possuir sensor traseiro automático com emissão sonora para marcha-à-ré operante.
-	365 dias	OBSERVAÇÃO	Transferida da NC 01 do TNC 1230/2024

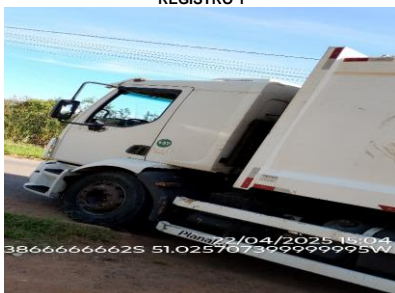
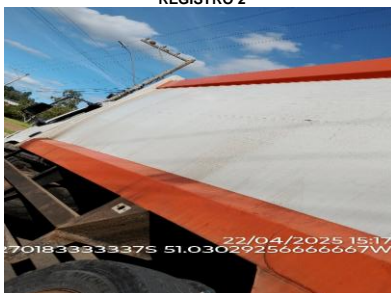
NC	CÓDIGO DA NC	ATIVIDADE	Coleta (Prestador de serviços CTRV)
5	1.12	CONSTATAÇÃO	Caminhão não possui o nome da empresa e canais disponíveis para usuário entrar em contato.
GRUPO	PRAZO	NÃO CONFORMIDADE	Veículos sem identificação e contato para usuário.
-	365 dias	OBSERVAÇÃO	Transferida da NC 03 do TNC 1230/2024

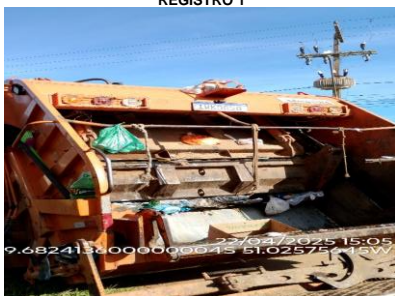
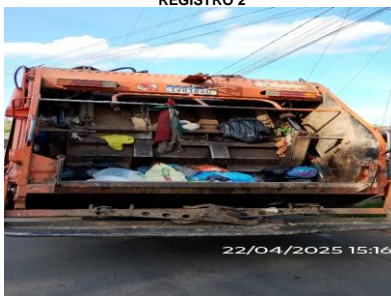
NC	CÓDIGO DA NC	ATIVIDADE	Coleta (Prestador de serviços CTRV)
6	1.11	CONSTATAÇÃO	Ausência de iluminação traseira em consonância com as normas de trânsito. (IVR1B40 IWK3G50)
GRUPO	PRAZO	NÃO CONFORMIDADE	Ausência de iluminação traseira em consonância com as normas de trânsito.
-	365 dias	OBSERVAÇÃO	Transferida da NC 03 do TNC 455/2024

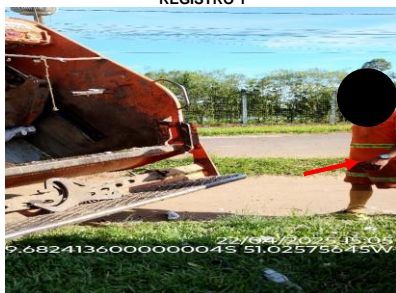
NC	CÓDIGO DA NC	ATIVIDADE	Coleta (Prestador de serviços CTRV)
8	1.5	CONSTATAÇÃO	Funcionário da empresa contratada não estava usando EPI.
GRUPO	PRAZO	NÃO CONFORMIDADE	Equipe de coleta de RSU sem EPI.
-	365 dias	OBSERVAÇÃO	Transferida da NC 10 do TNC 1230/2024

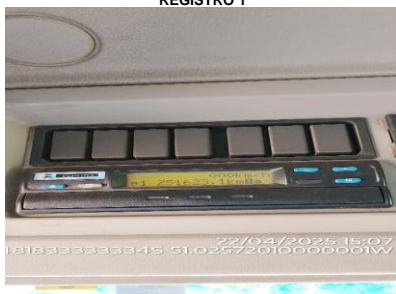
NC	CÓDIGO DA NC	ATIVIDADE	Coleta (Prestador de serviços CTRV)
9	1.13	CONSTATAÇÃO	Tacógrafos dos caminhões fiscalizados não estavam funcionando.
GRUPO	PRAZO	NÃO CONFORMIDADE	Veículos coletores sem tacógrafo ou com tacógrafo desprovido de disco/diagrama.
-	365 dias	OBSERVAÇÃO	Transferida da NC 12 do TNC 1230/2024

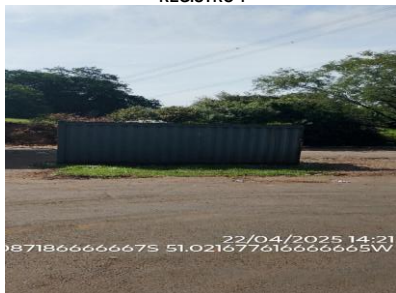
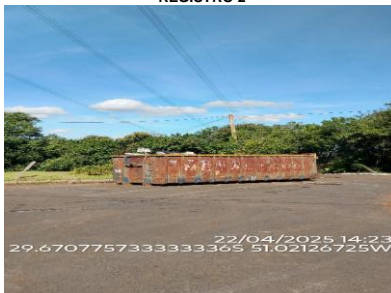
NC	CÓDIGO DA NC	ATIVIDADE	Triagem (Cooperativa Colabore)
10	2.7	CONSTATAÇÃO	Resíduos reciclados estão dispostos em local sem telhado. Parte dos resíduos está ficando em local sem cobertura ou sem lonas, caçambas de vidro e sucata.
GRUPO	PRAZO	NÃO CONFORMIDADE	Acondicionamento inadequado de resíduos.
-	365 dias	OBSERVAÇÃO

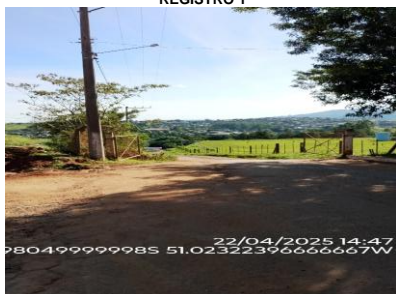
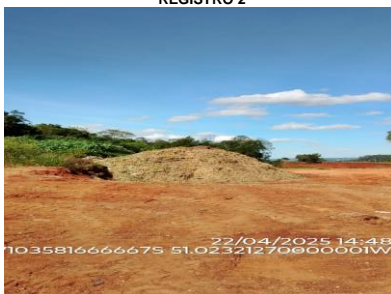
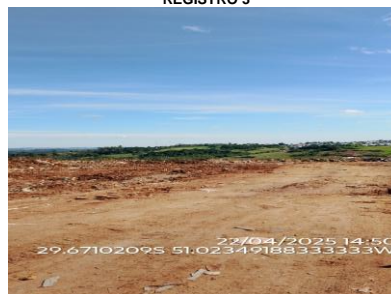
NC	CÓDIGO DA NC	ATIVIDADE	Aterro de inertes (junto à triagem/transbordo)
11	7.1	CONSTATAÇÃO	Aterro utilizado para a disposição de resíduos inertes não possui identificação.
GRUPO	PRAZO	NÃO CONFORMIDADE	Ausência de identificação da unidade.
-	365 dias	OBSERVAÇÃO	Transferida da NC 13 do TNC 1230/2024

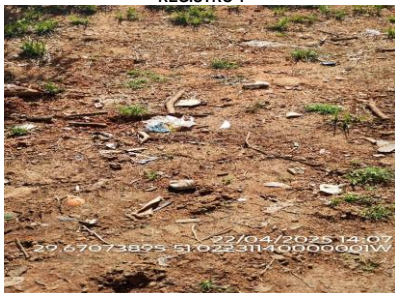
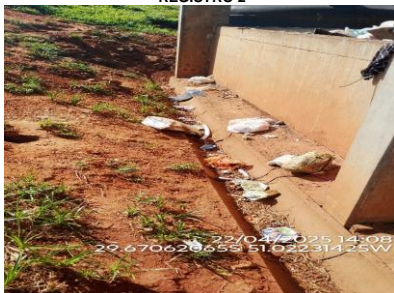
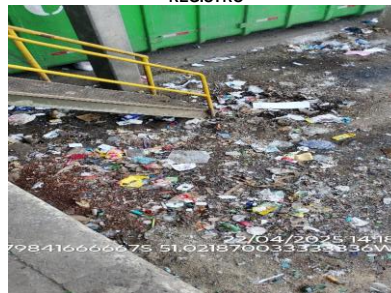
NC	CÓDIGO DA NC	ATIVIDADE	Triagem (Cooperativa Colabore)
13	2.17	CONSTATAÇÃO	Foi constatada a presença de resíduos fora da contenção do recebimento.
GRUPO	PRAZO	NÃO CONFORMIDADE	Falta de conservação e manutenção na unidade.
-	365 dias	OBSERVAÇÃO

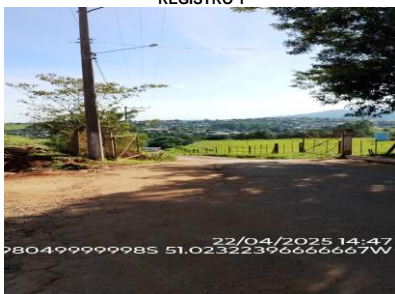
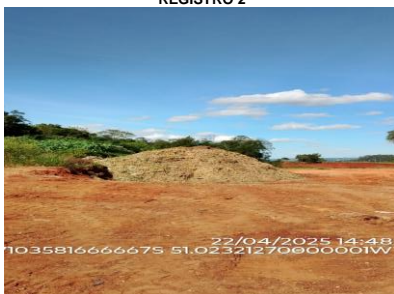
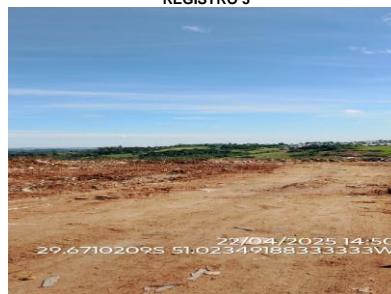
NC	CÓDIGO DA NC	ATIVIDADE	Aterro de inertes (junto à triagem/transbordo)
14	7.2	CONSTATAÇÃO	Aterro utilizado para a disposição de resíduos inertes não possui licença de operação vigente.
GRUPO	PRAZO	NÃO CONFORMIDADE	Ausência de licenciamento ambiental vigente.
-	365 dias	OBSERVAÇÃO	Transferida da NC 04 do TNC 1230/2024

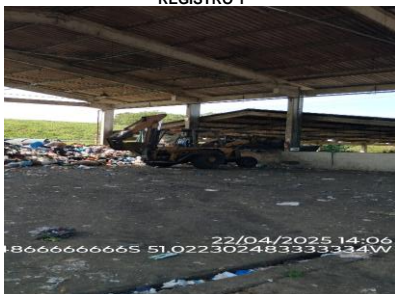
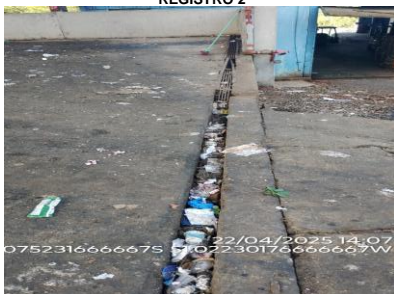
NC	CÓDIGO DA NC	ATIVIDADE	Triagem (Cooperativa Colabore)
15	2.17	CONSTATAÇÃO	Calhas de escoamento de chorume com resíduos acumulados.
GRUPO	PRAZO	NÃO CONFORMIDADE	Falta de conservação e manutenção na unidade.
-	365 dias	OBSERVAÇÃO

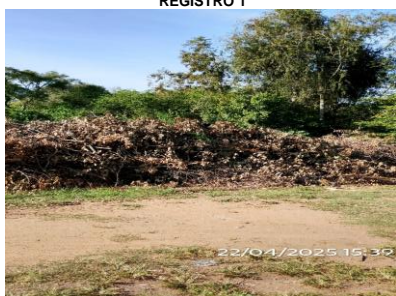
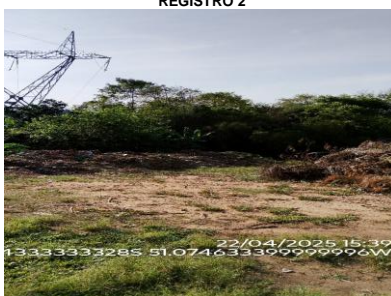
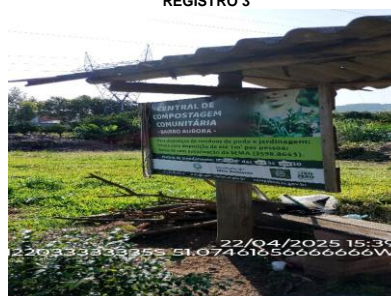
NC	CÓDIGO DA NC	ATIVIDADE	Central de compostagem (Titular)
17	11.3	CONSTATAÇÃO	Local de entrega de resíduos de poda sem licenciamento ambiental vigente. De acordo com a Resolução CONSEMA n. 372/2028, CENTRAIS DE RECEBIMENTO DE RESÍDUOS DE PODA, definidas como empreendimentos que recebem os resíduos dos serviços de poda municipal, coleta domiciliar ou de terceiros e, apesar de serem caracterizados com baixo impacto poluidor, necessita de licenciamento ambiental, que pode ser municipal. (CODRAM 3541,12 Incluído pela Resolução n. 408/2019).
GRUPO	PRAZO	NÃO CONFORMIDADE	Unidade sem licenciamento ambiental vigente.
-	365 dias	OBSERVAÇÃO	Transferida da NC 11 do TNC 1230/2024.

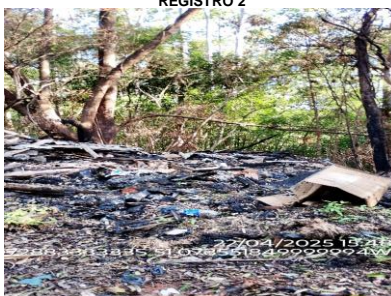
NC	CÓDIGO DA NC	ATIVIDADE	Titular - Aterro RCC (Bota fora)
18	-	CONSTATAÇÃO	Resíduos estão sendo queimados na área de responsabilidade do titular.
GRUPO	PRAZO	NÃO CONFORMIDADE	Queima de resíduos a céu aberto.
-	365 dias	OBSERVAÇÃO

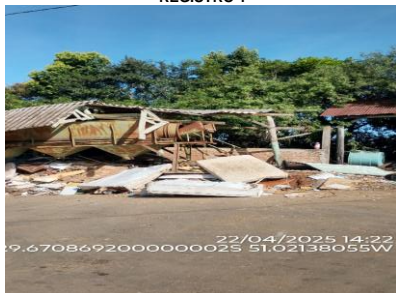
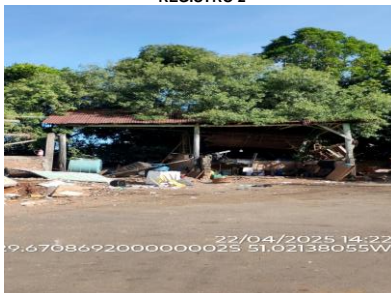
NC	CÓDIGO DA NC	ATIVIDADE	Resíduos volumosos(Cooperativa Colabore)
19	8.1	CONSTATAÇÃO	Ausência de identificação do local utilizado como transbordo/destinação de volumosos.
GRUPO	PRAZO	NÃO CONFORMIDADE	Ausência de identificação da unidade.
-	365 dias	OBSERVAÇÃO
