## RELATÓRIO TÉCNICO DE FISCALIZAÇÃO N. 520/2025 - RTF

### Fiscalização regular das condições do sistema de manejo de resíduos sólidos urbanos do município de Rolante/RS.

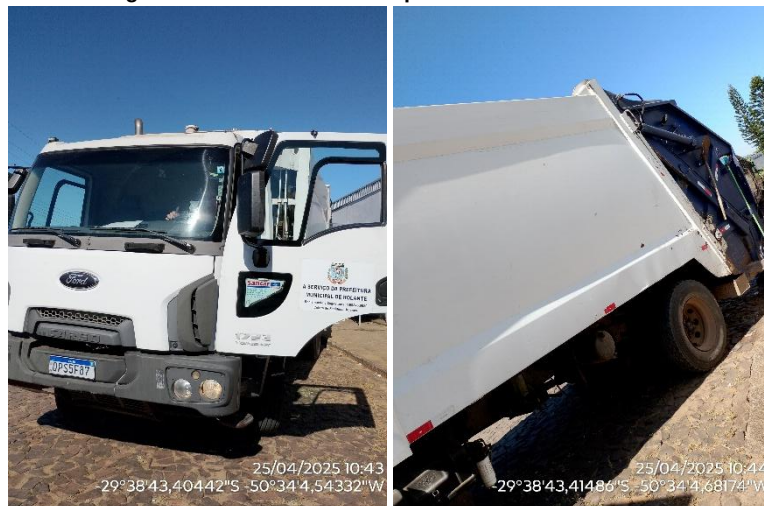
**Figura 3: Caminhão utilizado para a coleta dos resíduos**

especificações a serem adotadas quando da execução do serviço de coleta dos RSU, visando a segurança dos trabalhadores. Sugere-se que o próximo contrato firmado entre a prefeitura e a prestadora de serviços preveja que as atividades sejam executadas de acordo com o que estabelece a NR. Durante a fiscalização foi possível observar o caminhão utilizado na coleta dos resíduos (Figura 3). Foi constatado que havia falhas de sinal sonoro, ausência de iluminação traseira e os caminhões não possuem identificação.

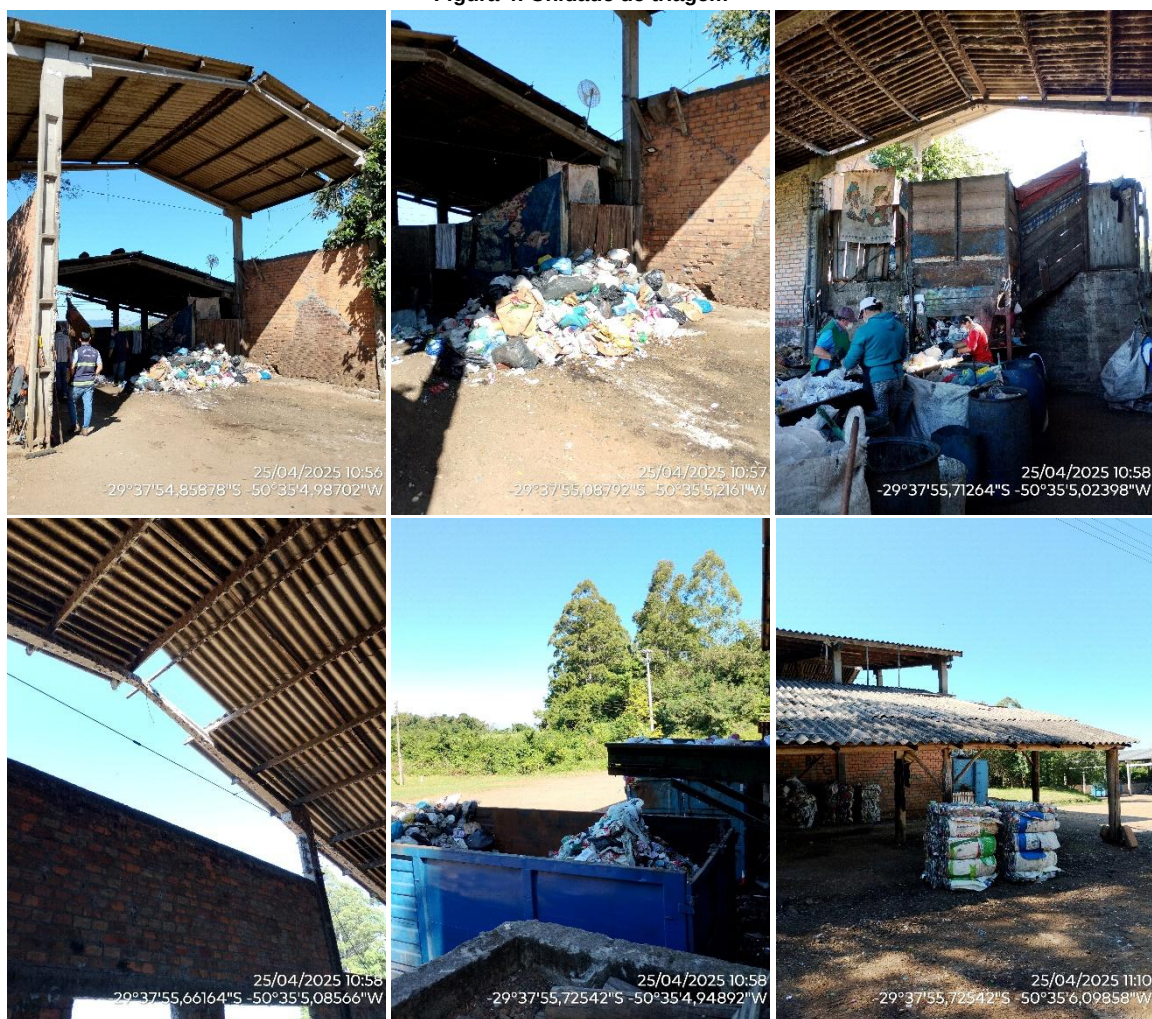
Figura 4: Unidade de triagem

A Figura 4 apresenta o registro fotográfico da área de recebimento dos RSU e da área onde é realizada a triagem. O piso da área destinada ao recebimento do RSU coletado não possui impermeabilização. O galpão onde é realizada a triagem é organizado, com área de circulação livre para o trânsito de pessoas e possui cobertura. A cobertura da área, porém, precisa passar por manutenções, visto que foi constatada a presença de inúmeras goteiras no local. Além disso, em algumas partes da parede da estrutura pode ocorrer a entrada de água da chuva, especificamente na área onde as pessoas estão executando suas atividades.

O pavimento da área de triagem é de concreto. Não existe nenhum equipamento e/ou instalação de prevenção e proteção contra incêndio no local. Os novos funcionários são treinados durante o trabalho, pelos próprios colegas. Nenhum tipo de documentação sobre padronização dos processos operacionais e administrativos foi identificado.

No local, após o caminhão da coleta ser descarregado, uma máquina empurra os RSU para dentro do funil da triagem. O funil de descarga utilizado é de madeira e encontra-se em situação precária. Descendo pelo funil, os resíduos chegam à esteira, onde os trabalhadores passam a fazer a triagem, separando papel, metal, vidro e plástico. Os resíduos que não puderam ser aproveitados percorrem toda esteira, chegando até uma caçamba da empresa responsável por efetuar o transporte do rejeito (Construtora ADMP) (Figura 5) até o destino final (CRVR – São Leopoldo).

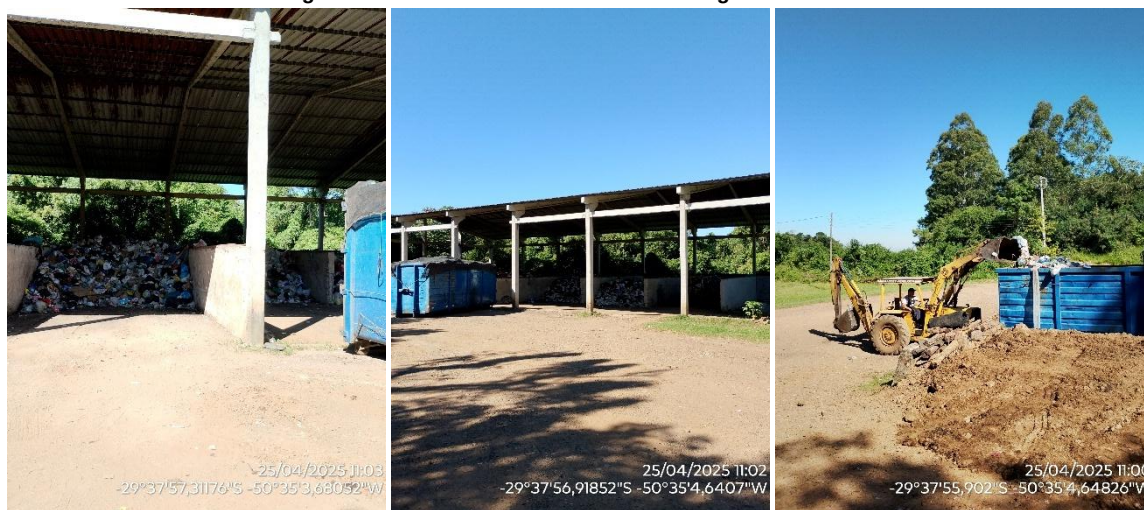
**Figura 6: RSU acumulados na usina de triagem/transbordo**

No dia da fiscalização constatou-se a presença de RSU armazenados nas baias cobertas da usina de triagem/transbordo e uma máquina realizando o serviço de transbordo para a caçamba de rejeitos que seria encaminhada posteriormente ao aterro sanitário (Figura 6). Conforme informações repassadas pela prefeitura municipal, os resíduos ficaram acumulados devido a um reparo realizado na esteira de triagem realizado na semana anterior à fiscalização. Como muitos dias se passaram, os resíduos ali acumulados iriam ser encaminhados diretamente para o aterro sanitário, devido à decomposição da matéria orgânica, que impossibilitou o processo de triagem.

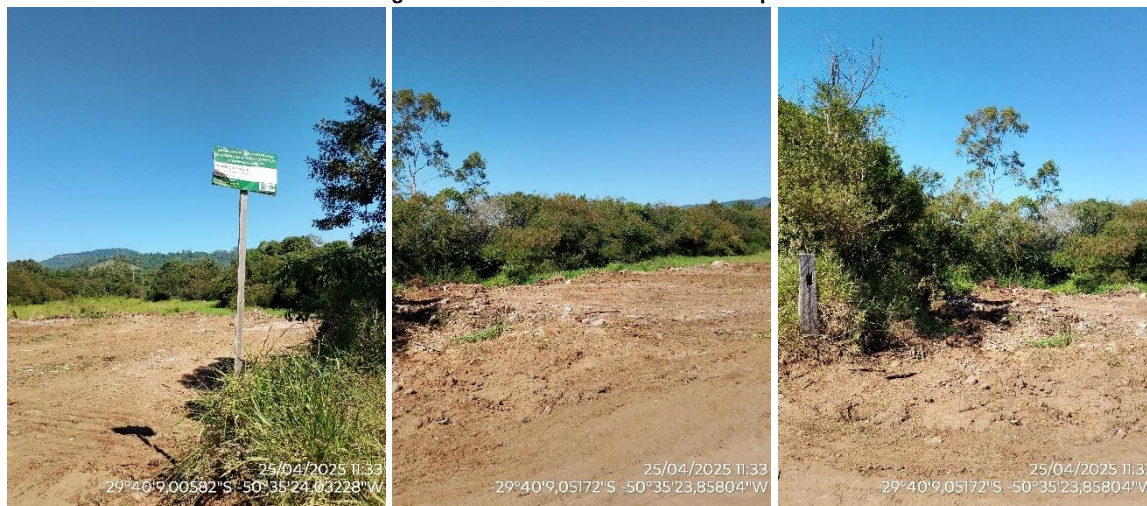
Figura 7: Local de bota-fora do município

Atualmente, resíduos provenientes do corte e poda de árvores e resíduos da construção civil são depositados em área municipal (bota fora), que está em fase de Licenciamento Ambiental junto à prefeitura municipal (Processo n. 2103/2025) (Figura 7). A gestão do local é realizada pela Secretaria de Obras do município, que recolhe os resíduos dos munícipes mediante o agendamento prévio e pagamento da taxa de serviços. Observa-se que a área não possui cercamento, o que permite livre acesso. Não existe um controle da quantidade de resíduos que é descartada na área.

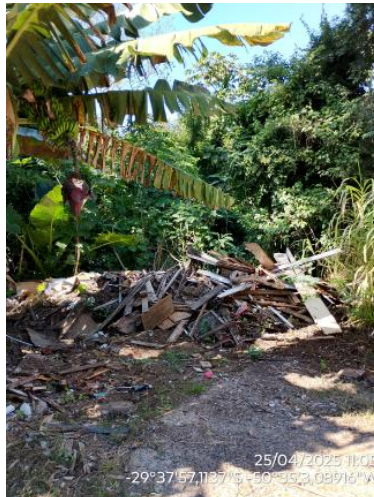
**Figura 8: Resíduos volumosos descartados na usina**

Com relação aos resíduos volumosos, a Secretaria de Obras, após realizar o recolhimento, está descartando os resíduos em uma área da usina de triagem/transbordo municipal. Segundo informações repassadas durante a fiscalização, a indicação era para que os resíduos fossem

colocados nas baías cobertas da usina de triagem/transbordo. Porém, os resíduos estão fora da área coberta. (Figura 8). Os resíduos coletados e dispostos na área ainda não possuem uma destinação final prevista.

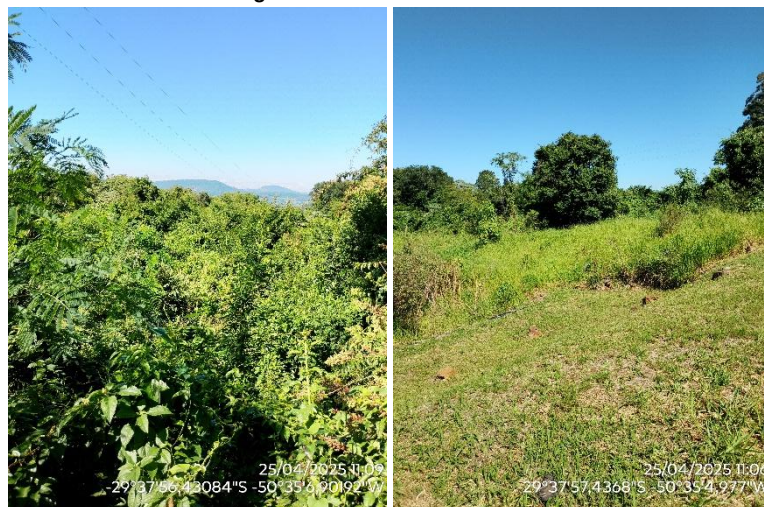
**Figura 11: Passivo ambiental 1**

Durante a fiscalização constatou-se que, o vazamento na tubulação de chorume citado no RTF 1225/2024 e RTF 232/2023 continua ocorrendo no local. Destaca-se que as lagoas de estabilização, as quais teriam como função o tratamento do chorume estão encobertas por vegetação e não estão recebendo o efluente devido ao dano na tubulação. Conforme Ofício SMSMA/DMA n. 19/2025 o Departamento de Meio Ambiente já está elaborando a documentação necessária para obtenção da Licença Única da remediação da área do aterro, junto da FEPAM.

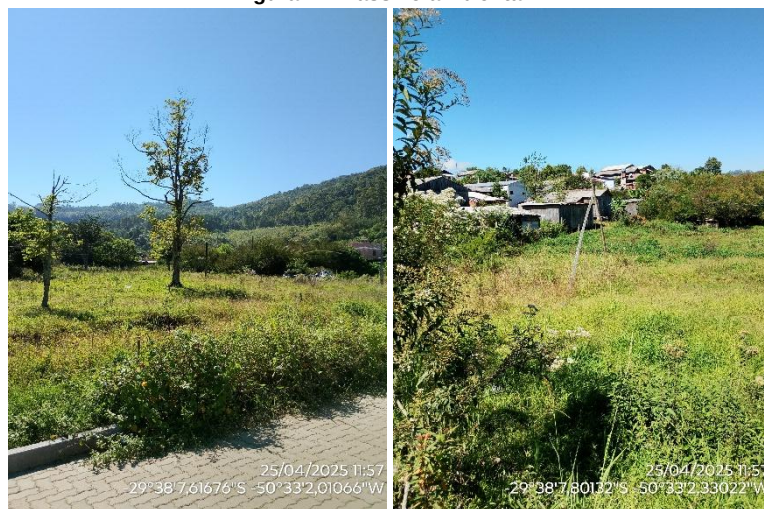
**Figura 12: Passivo ambiental 2**

Além disso, a administração de Rolante tem conhecimento de uma outra área que foi utilizada como lixão e onde existem moradias. Segundo relatos, a rua onde foi tirada a foto da Figura 12 corta a área em questão. Ainda, conforme relatos, os usuários têm reclamado que conforme eles retiram solo de seus terrenos, encontram resíduos.

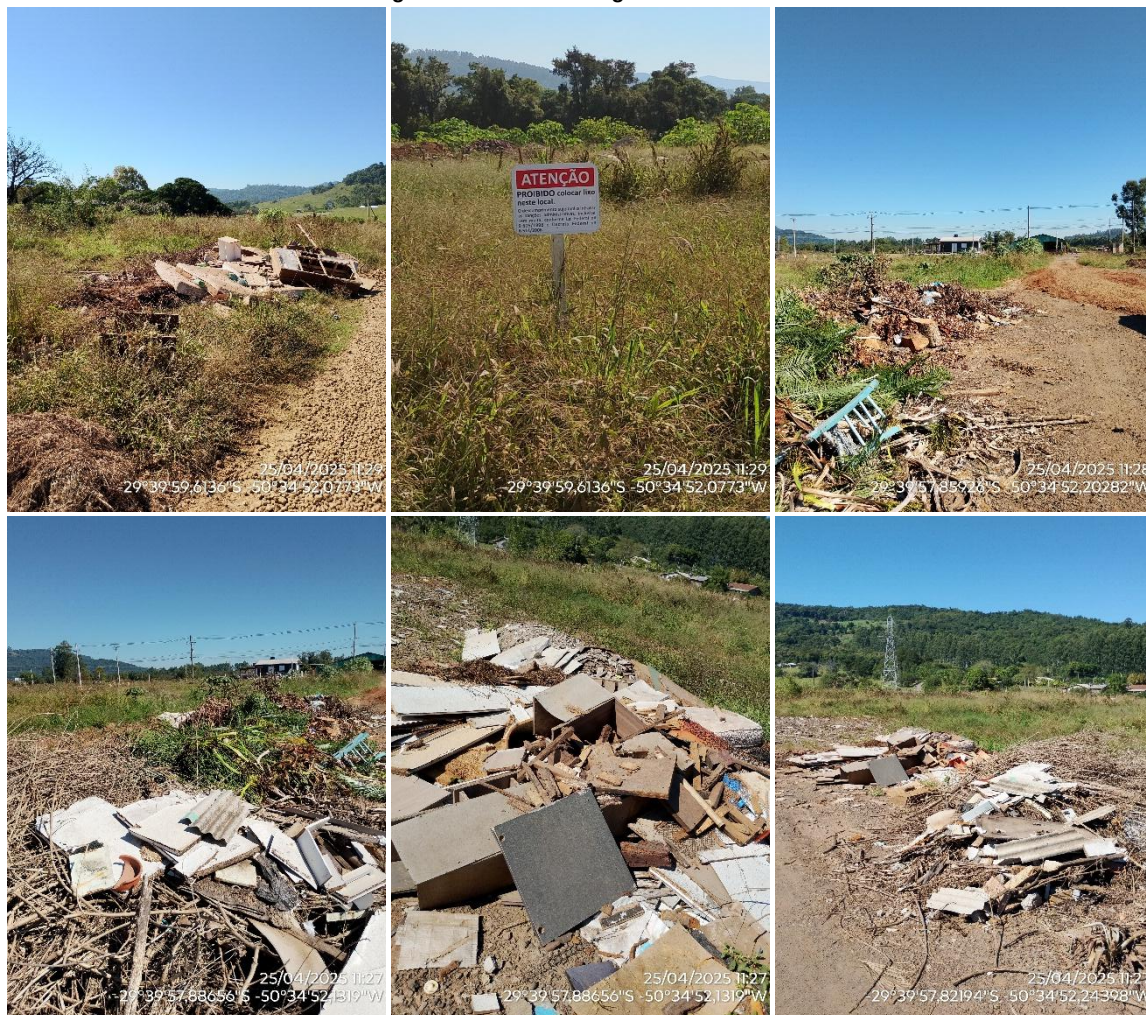
**Figura 13: Descarte irregular de resíduos**

Com relação aos resíduos provenientes da enchente de maio de 2024, o município conseguiu encaminhar todo o material para aterro sanitário. Porém, a área que foi utilizada como armazenamento temporário vem sendo alvo de descarte irregular de resíduos por parte da população (Figura 13).

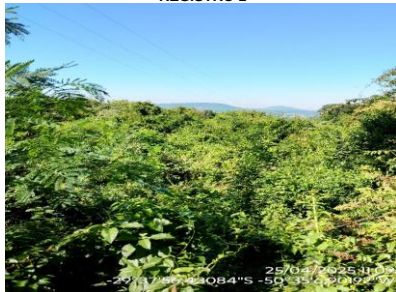
REGISTRO 1

| NC | CÓDIGO DA NC | ATIVIDADE | Aterro desativado (Titular) |
|---|---|---|---|
| 1 | - | CONSTATAÇÃO | Vazamento de chorume no aterro desativado do município. |

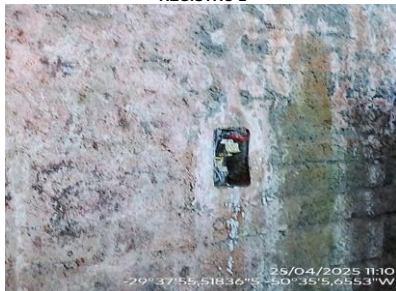
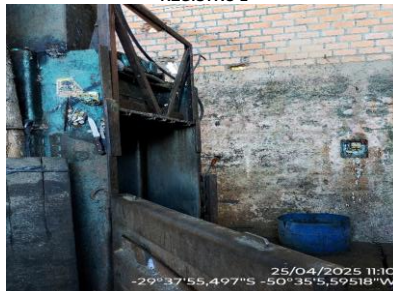
REGISTRO 1

| NC | CÓDIGO DA NC | ATIVIDADE | Triagem (Titular e Prestador de Serviços - Construtora AMDP) |
|---|---|---|---|
| 2 | 2.16 | CONSTATAÇÃO | Fiação elétrica exposta nas tomadas. |

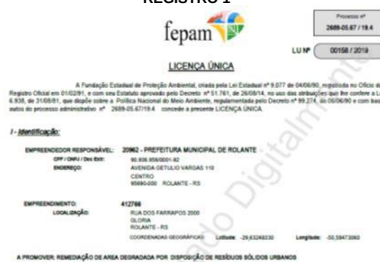
REGISTRO 1

| NC | CÓDIGO DA NC | ATIVIDADE | Aterro desativado (Titular) |
|---|---|---|---|
| 3 | 5.18 | CONSTATAÇÃO | Licença Única de monitoramento da área do aterro desativada está vencida. Segundo a Resolução CSR 20/2024 Art. 31 as instalações operacionais do SMRSU deverão estar devidamente autorizadas ou licenciadas pelo órgão ambiental competente. |

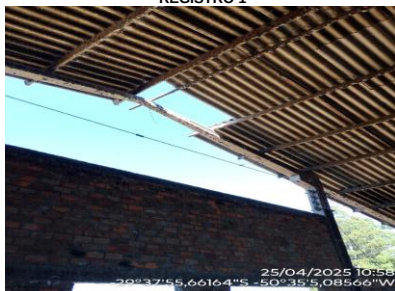
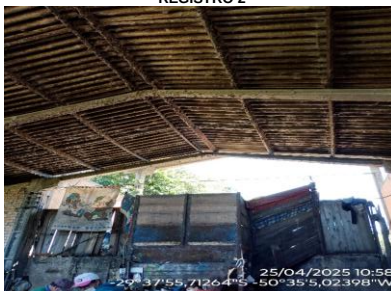
REGISTRO 1

| NC | CÓDIGO DA NC | ATIVIDADE | Triagem (Titular e Prestador de Serviços - Construtora AMDP) |
|---|---|---|---|
| 9 | 2.17 | CONSTATAÇÃO | Telhado da unidade está com várias avarias o que faz com que entre água para dentro da unidade de triagem. |

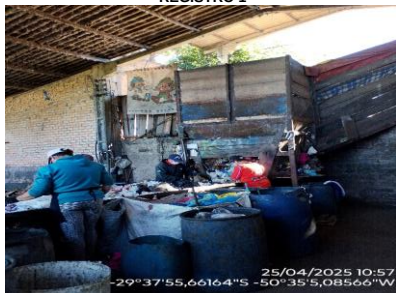
REGISTRO 1

| NC | CÓDIGO DA NC | ATIVIDADE | Triagem (Titular e Prestador de Serviços - Construtora AMDP) |
|---|---|---|---|
| GRUPO | PRAZO | NÃO CONFORMIDADE | Ausência de calha de chorume na unidade de triagem. |

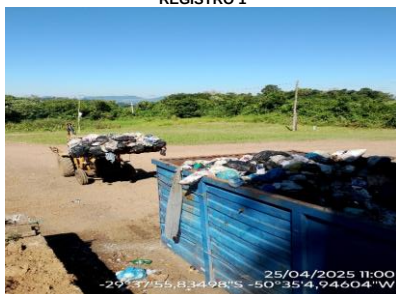
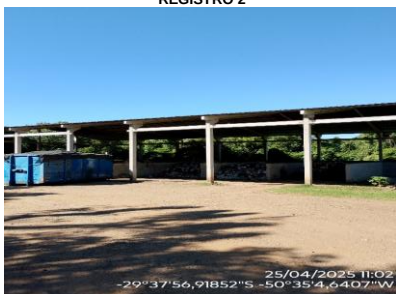
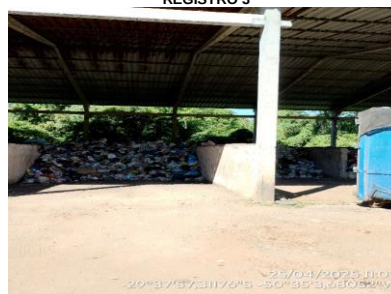
REGISTRO 1

| NC | CÓDIGO DA NC | ATIVIDADE | Triagem (Titular e Prestador de Serviços - Construtora AMDP) |
|---|---|---|---|
| 11 | 2.17 | CONSTATAÇÃO | Unidade estava com resíduos da semana anterior acumulados. Os resíduos em questão, devido ao avançado estado de decomposição, não puderam ser triados. O fato ocorreu devido à falha na esteira de triagem. |

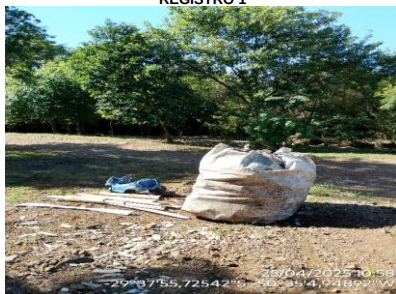
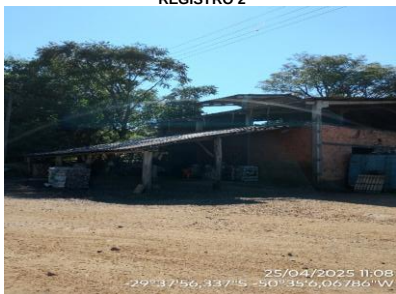
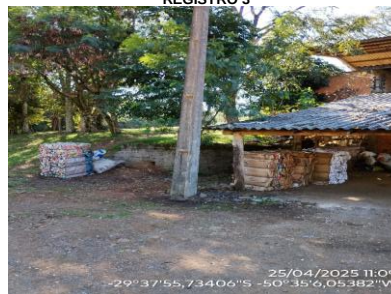
REGISTRO 1

| NC | CÓDIGO DA NC | ATIVIDADE | Triagem (Titular e Prestador de Serviços - Construtora AMDP) |
|---|---|---|---|
| 12 | 2.7 | CONSTATAÇÃO | Resíduos recuperados em parte sem telhado. |

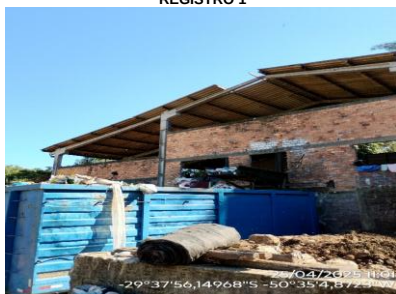
REGISTRO 1

| NC | CÓDIGO DA NC | ATIVIDADE | Transbordo (Titular e Prestador de Serviços - Construtora AMDP) |
|---|---|---|---|
| 14 | 3.12 | CONSTATAÇÃO | Unidade não possui cobertura no local onde está localizada a caçamba de rejeitos (RSU pós triagem). |

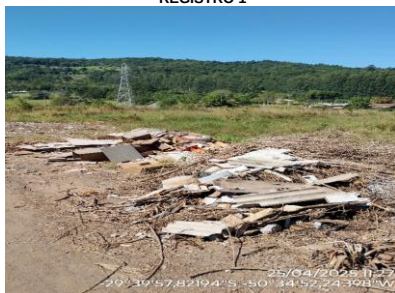
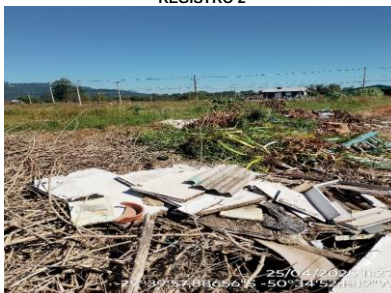
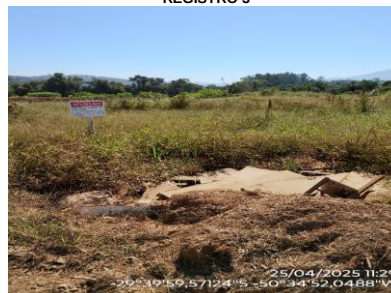
REGISTRO 1

| NC | CÓDIGO DA NC | ATIVIDADE | Titular |
|---|---|---|---|
| 17 | - | CONSTATAÇÃO | Foi verificado que na área utilizada para armazenamento temporário de resíduos da enchente estão sendo descartados resíduos dos mais diversos tipos: resíduos de poda, volumosos, RCC. A área pertence ao município e não é cercada. Deve o titular promover o recolhimento dos resíduos e conscientização da população e buscar uma alternativa para solução do problema. |
