## RELATÓRIO TÉCNICO DE FISCALIZAÇÃO N. 1030/2026 - RTF

### Fiscalização regular das condições do sistema de manejo de resíduos sólidos urbanos do município de Araricá/RS.

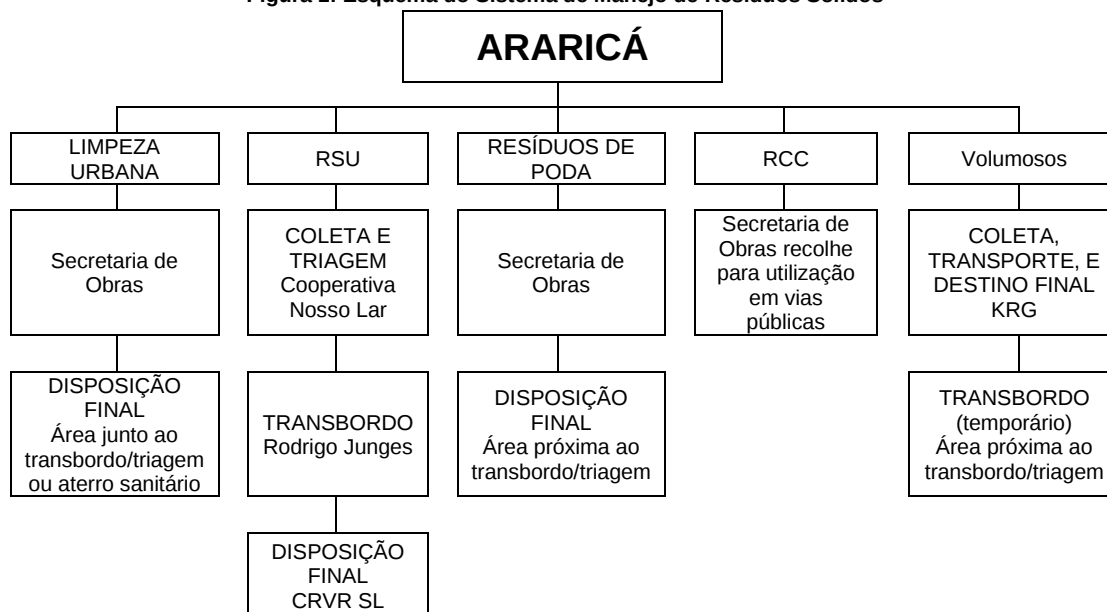
**Figura 1: Esquema do Sistema de Manejo de Resíduos Sólidos**

A prestação dos SMRSU e limpeza urbana do município de Araricá é esquematizada na Figura 1.

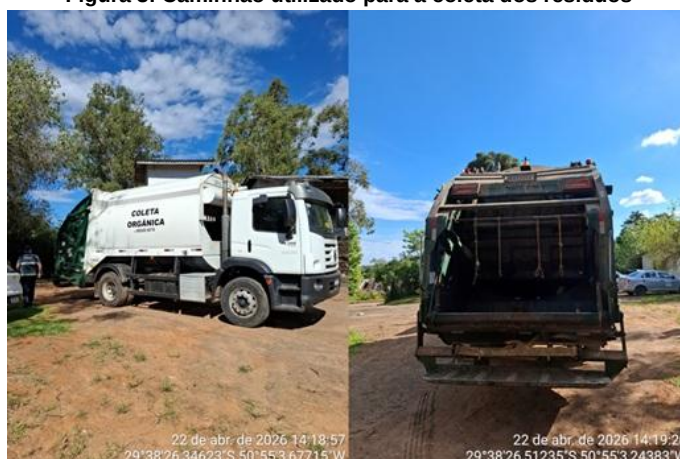
**Figura 3: Caminhão utilizado para a coleta dos resíduos**

Durante a fiscalização, identificou-se que o caminhão de coleta (Figura 3) apresentava falhas no sistema de interrupção de emergência do compactador. É imperativo ressaltar que a NR 38, em vigor desde 2024, define as diretrizes de segurança e saúde para o setor de limpeza urbana. Especificamente, o item 38.6 detalha as medidas preventivas para a coleta de RSU. Diante disso, recomenda-se que os futuros instrumentos contratuais entre a administração pública e a contratada exijam a conformidade integral com as normas regulamentadoras vigentes.

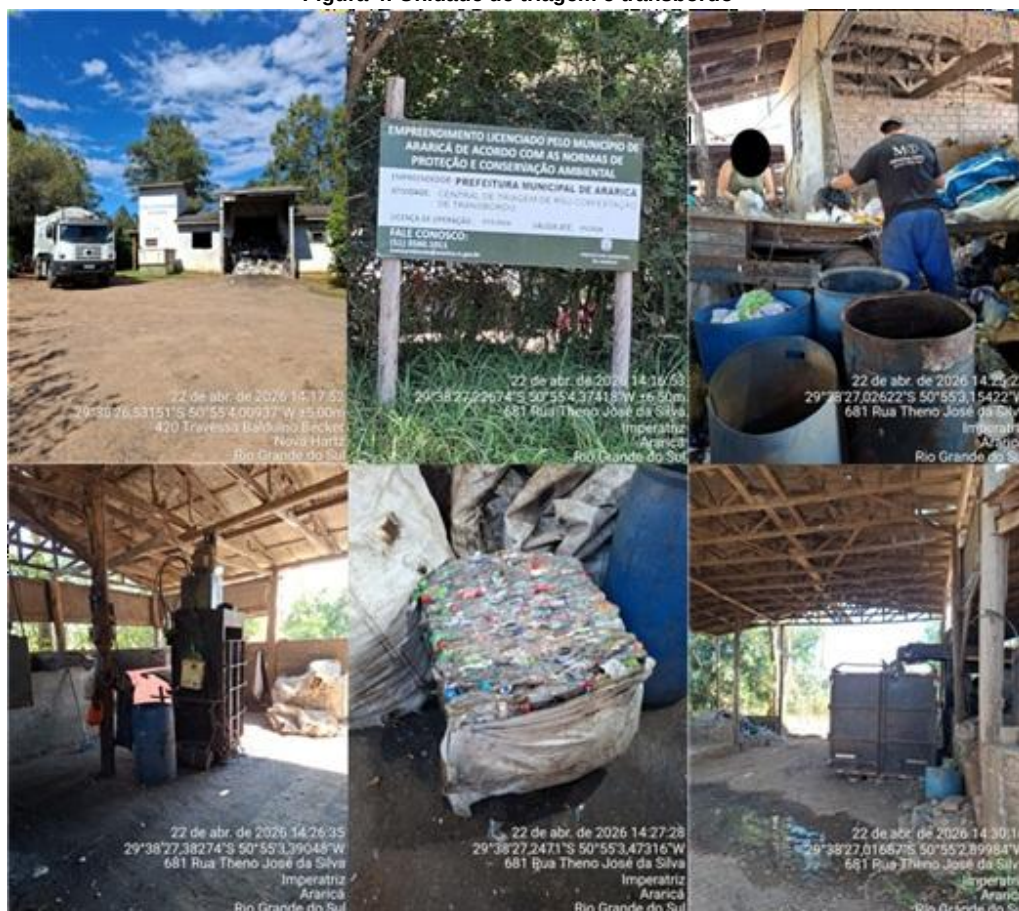
Figura 4: Unidade de triagem e transbordo

O registro fotográfico das áreas de recebimento e triagem de RSU consta na Figura 4. Observou-se que o setor destinado ao recebimento dos resíduos coletados dispõe de piso impermeabilizado, enquanto o galpão de triagem apresenta pavimentação em concreto e adequada organização interna. Não obstante a existência de cobertura na referida área, verificou-se a necessidade de intervenções de manutenção na estrutura do telhado para assegurar a integridade das operações. No que concerne à segurança estrutural da unidade, identificaram-se fragilidades no muro de contenção da plataforma do galpão de triagem. Adicionalmente, constatou-se que uma das colunas de madeira de sustentação do telhado encontra-se apoiada de forma improvisada sobre um tubo de concreto, configurando um risco à estabilidade da edificação.

No que se refere à segurança e organização operacional, constatou-se a ausência de equipamentos ou instalações de prevenção de proteção contra incêndio na unidade. Quanto à capacitação, verificou-se que o treinamento de novos colaboradores ocorre de forma empírica, ministrado pelos próprios colegas durante a jornada laboral, sem a identificação de documentação relativa à padronização de processos operacionais ou administrativos.

O fluxo de processamento inicia-se com o descarregamento dos RSU, seguidos do direcionamento à esteira para a triagem e segregação de papel, metal, vidro e plástico. Os rejeitos sem potencial de aproveitamento são conduzidos mecanicamente até a caçamba da empresa contratada para o transporte (Rodrigo Junges e Cia Ltda) (Figura 4), com destino final à unidade da CRVR em São Leopoldo. Ressalta-se, que a área de acondicionamento da caçamba de rejeitos carece de cercamento ou isolamento físico.

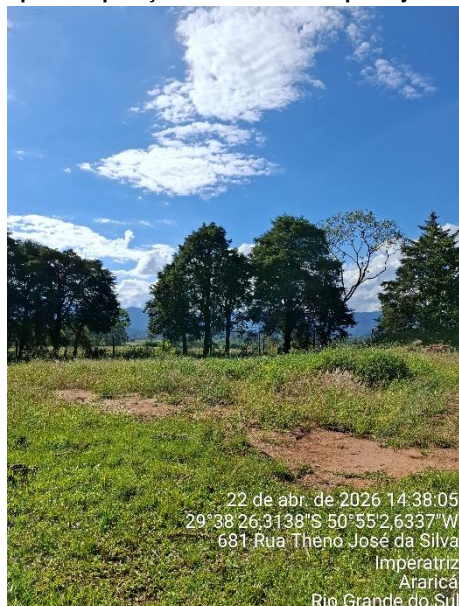
Figura 5: Antigo local utilizado para disposição de resíduos de poda junto à usina de triagem/transbordo

No que concerne aos resíduos de poda, o município dispõe de um cronograma que contempla tanto o manejo arbóreo em logradouros públicos quanto o recolhimento do material gerado por munícipes. Atualmente, tais resíduos são encaminhados à nova central de recebimento, devidamente licenciada pelo órgão ambiental municipal sob a LO 037/2025 (Figura 5). Cabe ressaltar que a antiga área de descarte foi objeto de limpeza e não recebe mais esta tipologia de matéria (Figura 6).

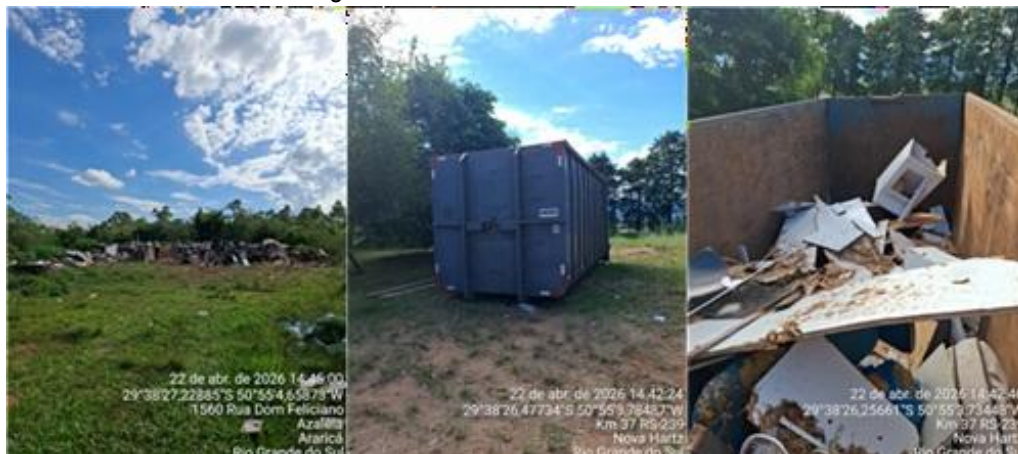
Figura 7: Gestão de resíduos volumosos

Quanto aos resíduos volumosos, o cenário atual indica que a Secretaria de Obras realiza a coleta e o acondicionamento temporário em área situada em frente à unidade de triagem e transbordo

de RSU. Este procedimento foi adotado após a limpeza do antigo local de descarte, onde os resíduos volumosos eram depositados conjuntamente aos resíduos de poda. Atualmente, a gestão desses materiais está formalizada por meio de contrato com a empresa KRG, responsável pelo transporte e destinação final. Para viabilizar a operação, a contratada disponibiliza um contentor específico no pátio da unidade de triagem, destinado à recepção e ao posterior encaminhamento dos resíduos volumosos acumulados (Figura 7).

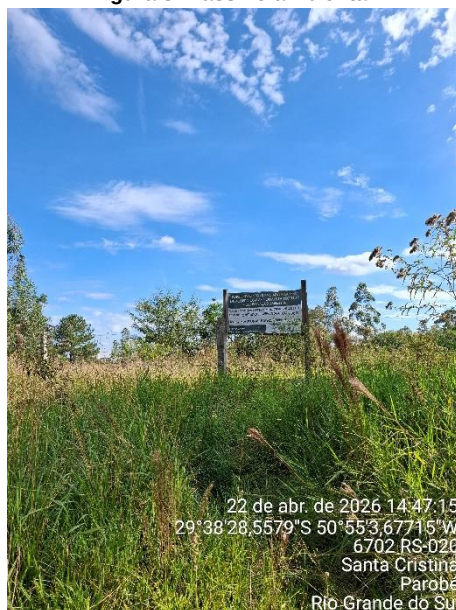
Figura 8: Passivo ambiental

Atualmente, o município de Araricá possui um aterro sanitário desativado, localizado no lote em frente ao local onde ocorrem as atividades de triagem e transbordo de RSU. A referida unidade encontra-se encerrada e em fase de recuperação ambiental (Figura 7). Para fins de acompanhamento do passivo, a área dispõe da Licença Única n. 605/2023, destinada especificamente ao monitoramento da área degradada.

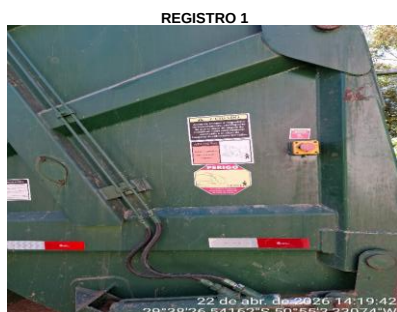
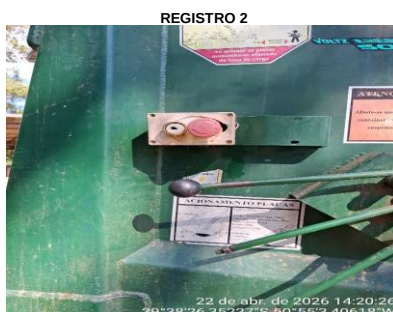
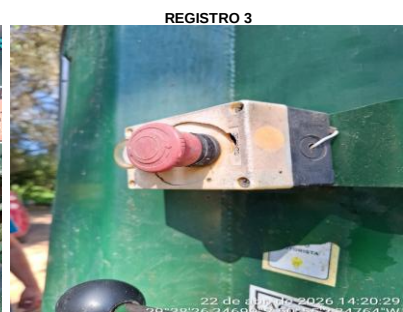
| NC | CÓDIGO DA NC | ATIVIDADE | Coleta (Prestador de Serviços - COOPERATIVA DE TRABALHO E HABITAÇÃO NOSSO LAR) |
|---|---|---|---|
| 3 | 1.16 | CONSTATAÇÃO | Os dispositivos de parada de emergência do mecanismo de compactação não estavam funcionando |
| GRUPO | PRAZO | NÃO CONFORMIDADE | Não proporcionar a segurança das edificações e dos operadores. |

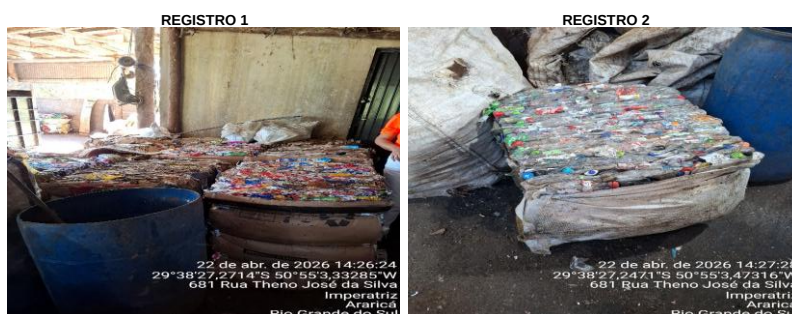
| NC | CÓDIGO DA NC | ATIVIDADE | Coleta (Titular e Prestador de Serviços - COOPERATIVA DE TRABALHO E HABITAÇÃO NOSSO LAR) |
|---|---|---|---|
| 6 | - | CONSTATAÇÃO | Não foi encaminhada a relação do material que é triado na unidade de triagem pela cooperativa, considerando as diferentes classificações de resíduos. |
| GRUPO | PRAZO | NÃO CONFORMIDADE | Ausência de controle quantitativo dos resíduos. |

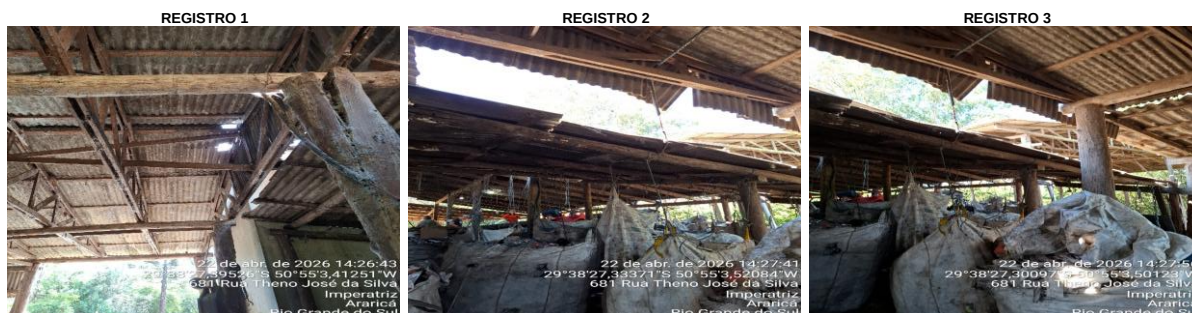
| NC | CÓDIGO DA NC | ATIVIDADE | Triagem e Transbordo (Titular) |
|---|---|---|---|
| 7 | 2.16 | CONSTATAÇÃO | Fiação elétrica exposta. Existe pontos de entrada de água na proximidade da fiação elétrica. |
| GRUPO | PRAZO | NÃO CONFORMIDADE | Não proporcionar segurança aos operadores. |

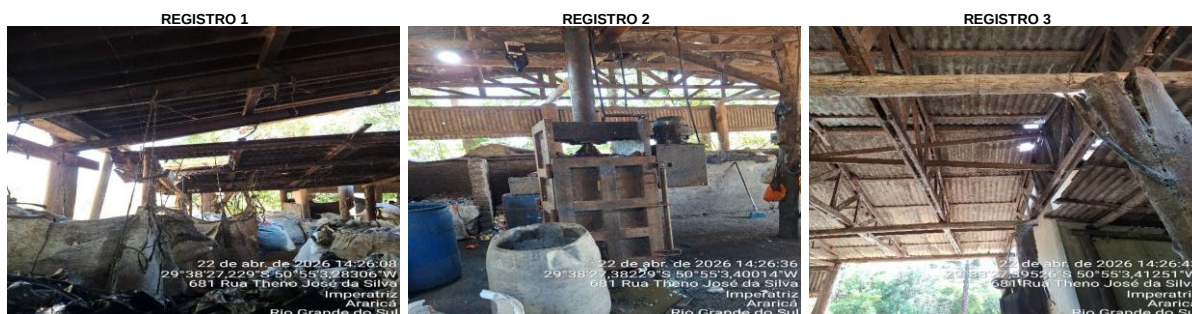
| NC | CÓDIGO DA NC | ATIVIDADE | Triagem e Transbordo (Titular) |
|---|---|---|---|
| 8 | 2.17 | CONSTATAÇÃO | Cobertura da unidade necessita de manutenção. Existem várias telhas com avarias. |
| GRUPO | PRAZO | NÃO CONFORMIDADE | Cobertura/telhado da unidade em mau estado de conservação |

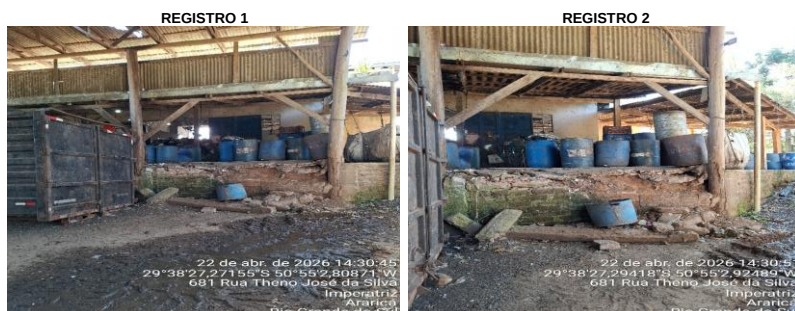
| NC | CÓDIGO DA NC | ATIVIDADE | Triagem e Transbordo (Titular) |
|---|---|---|---|
| 9 | 2.17 | CONSTATAÇÃO | Muro de contenção em mau estado de conservação apresentando risco de queda |
| GRUPO | PRAZO | NÃO CONFORMIDADE | Falta de conservação e manutenção preventiva de equipamentos/unidades. |

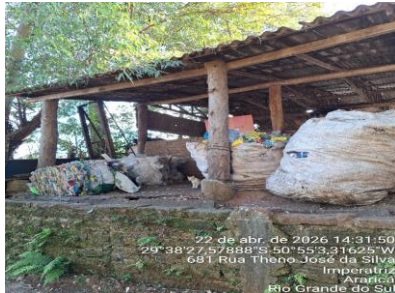
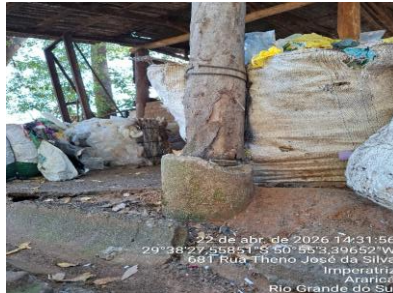
| NC | CÓDIGO DA NC | ATIVIDADE | Triagem e Transbordo (Titular) |
|---|---|---|---|
| 10 | 2.17 | CONSTATAÇÃO | Coluna de sustentação do telhado com risco de queda. |
| GRUPO | PRAZO | NÃO CONFORMIDADE | Falta de conservação e manutenção preventiva de equipamentos/unidades. |

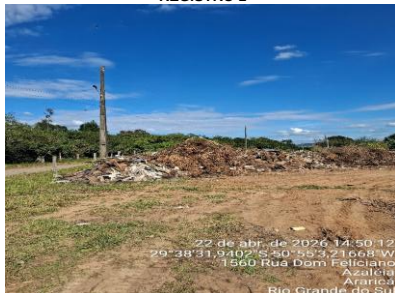
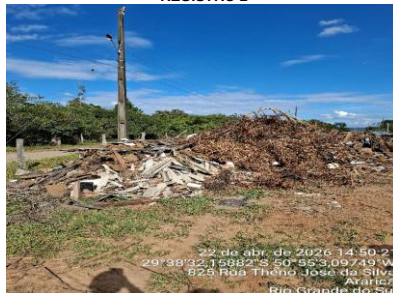
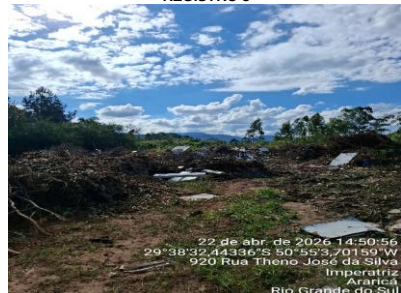
| NC | CÓDIGO DA NC | ATIVIDADE | Destinação de Resíduos de Poda (Titular) |
|---|---|---|---|
| 11 | 11.9 | CONSTATAÇÃO | Presença de mistura de resíduos no local de destinação de resíduos de poda. |
| GRUPO | PRAZO | NÃO CONFORMIDADE | Presença de resíduos com composição diferente do indicado para a unidade |

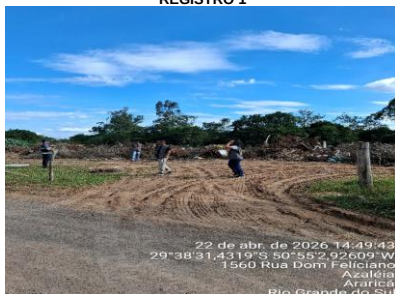
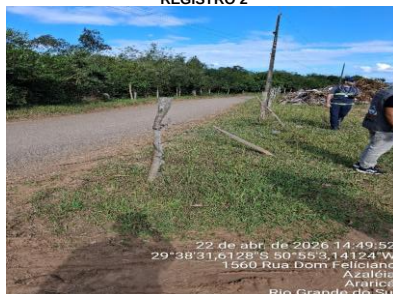
| NC | CÓDIGO DA NC | ATIVIDADE | Destinação de Resíduos de Poda (Titular) |
|---|---|---|---|
| 12 | 11.2 | CONSTATAÇÃO | Unidade sem portão |
| GRUPO | PRAZO | NÃO CONFORMIDADE | Não isolar a área dando condição ao acesso de pessoas nãoautorizadas e sem garantir bom estado de limpeza do local |

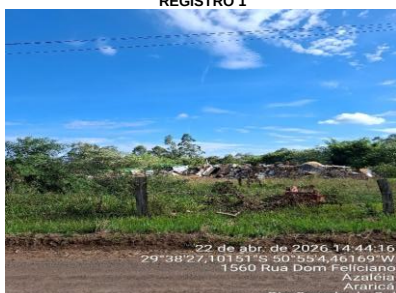
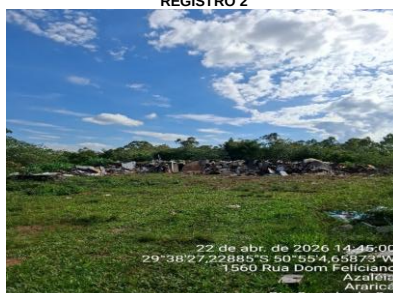
| NC | CÓDIGO DA NC | ATIVIDADE | Volumosos |
|---|---|---|---|
| 15 | 8.1 | CONSTATAÇÃO | O local de transbordo de volumosos estava sem identificação |

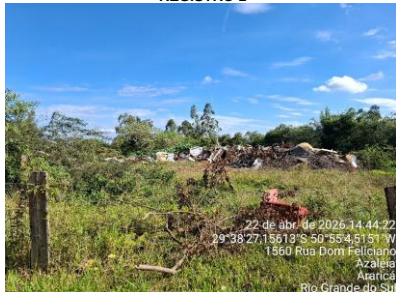
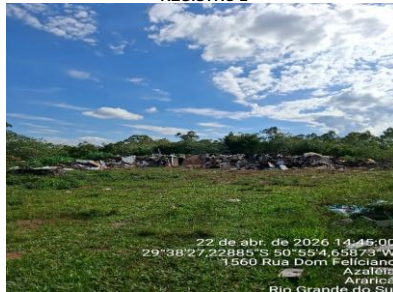
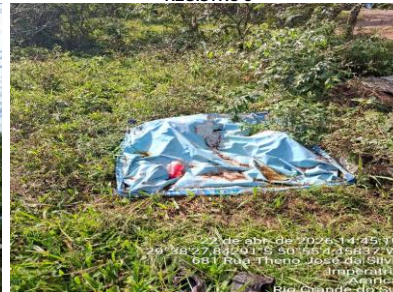
| NC | CÓDIGO DA NC | ATIVIDADE | Volumosos |
