REGULAÇÃO RELATÓRIO TÉCNICO DE FISCALIZAÇÃO N. 1039/2025 – RTF

Fiscalização regular intermediária no Sistema de Abastecimento de Água e Sistema de Esgotamento Sanitário de Guaíba/RS.

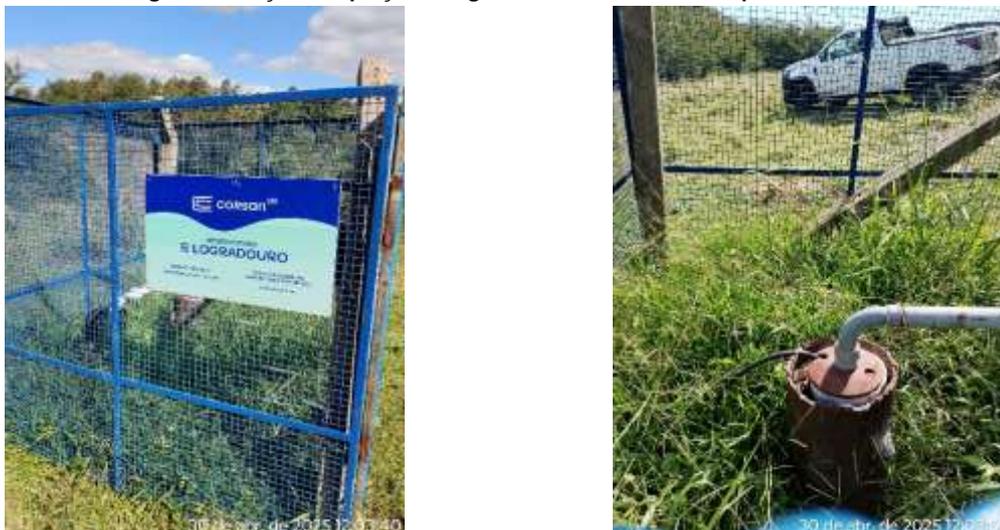
Figura 1 – Poço de captação de água subterrânea do município de Guaíba.

O distrito urbano de Logradouro é abastecido exclusivamente por água subterrânea e, portanto, isolada do sistema Guaíba-Eldorado. A captação é realizada por meio de um poço operado pela CORSAN. Embora o poço de captação possua um macromedidor na entrada do Reservatório Logradouro, não há registro de outorga ou cadastro de usuário de água no SIOUT. As coordenadas dos pontos de captação estão detalhadas no Quadro 3.

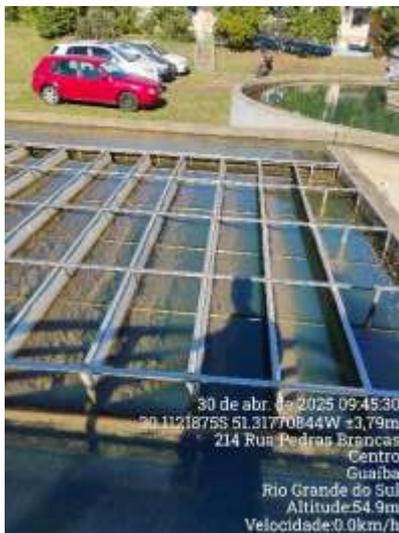
Figura 2 – ETA I.

A ETA em questão, de tipo convencional, possui capacidade de 396 m³/h, embora opere com uma vazão média de 443,52 m³/h em regime contínuo (24 horas por dia). A unidade, que capta água bruta superficialmente do corpo hídrico Guaíba, detém a Licença Ambiental de Operação nº 4149/2023, emitida pela FEPAM. Na Figura 2 apresenta-se um registro da unidade no momento da fiscalização.

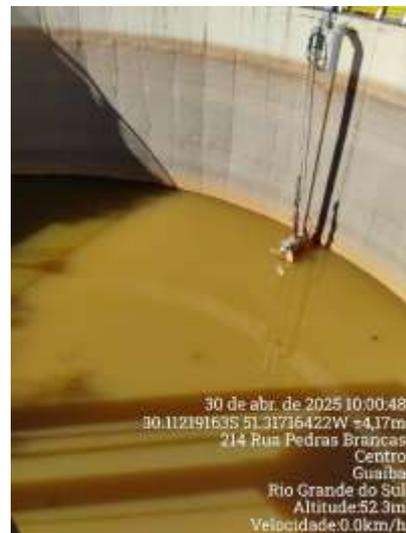
Decantadores da ETA I

A manutenção da ETA inclui a lavagem dos filtros e a limpeza periódica dos decantadores, ajustada conforme a eficiência do tratamento. As águas residuais dos processos de limpeza são direcionadas para um tanque de acumulação e posterior desidratação e destinação final. Contudo, não foram apresentadas evidências da destinação final do lodo.

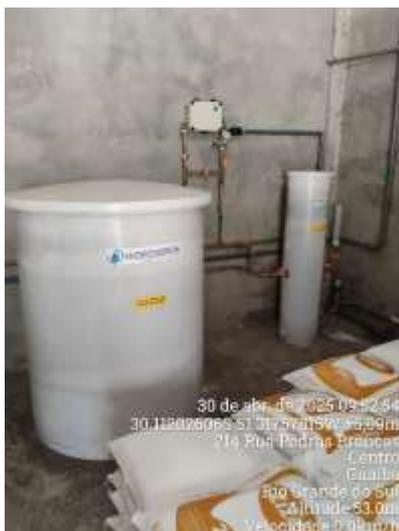
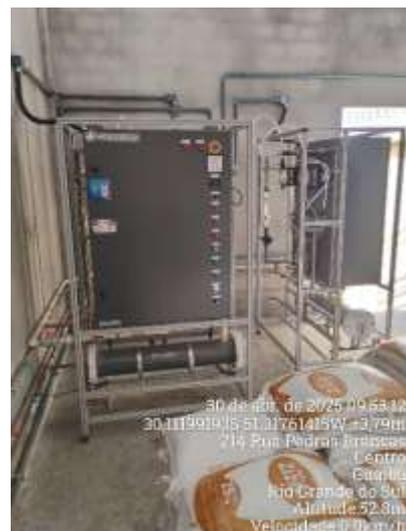
Desde 01/04/2025, a unidade adotou a geração local de hipoclorito de sódio através da eletrólise de cloreto de sódio por meio de equipamentos da hidrogeron, substituindo o cloro gás.

Equipamentos de geração de cloro da ETA I

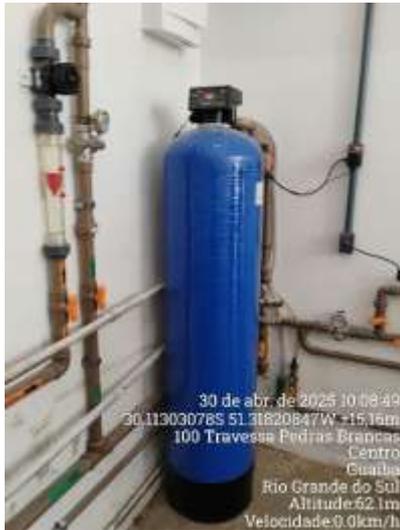
Figura 3 – ETA III.

A Estação de Tratamento de Água (ETA) III de Guaíba, visualizada na Figura 3, opera 24 horas por dia com uma capacidade de 900 m³.h⁻¹ e vazão média de 1336,32 m³.h⁻¹. Esta unidade convencional é licenciada pela FEPAM (Licença nº 4149/2023) e capta água bruta superficialmente do corpo hídrico Guaíba.

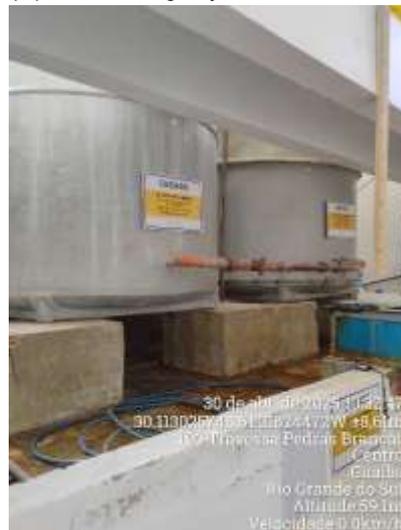
Decantadores da ETA III

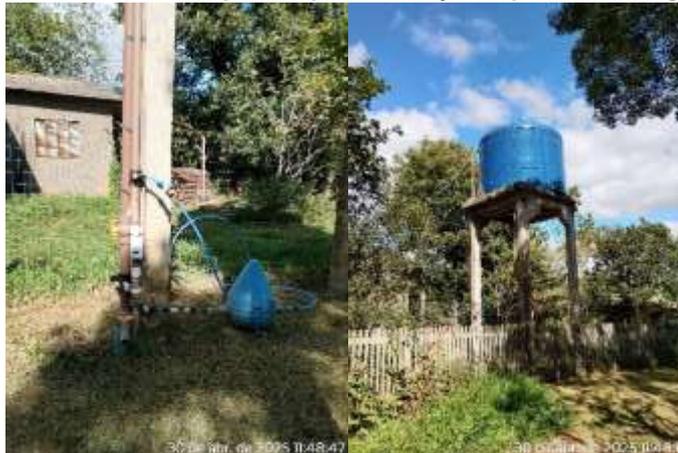
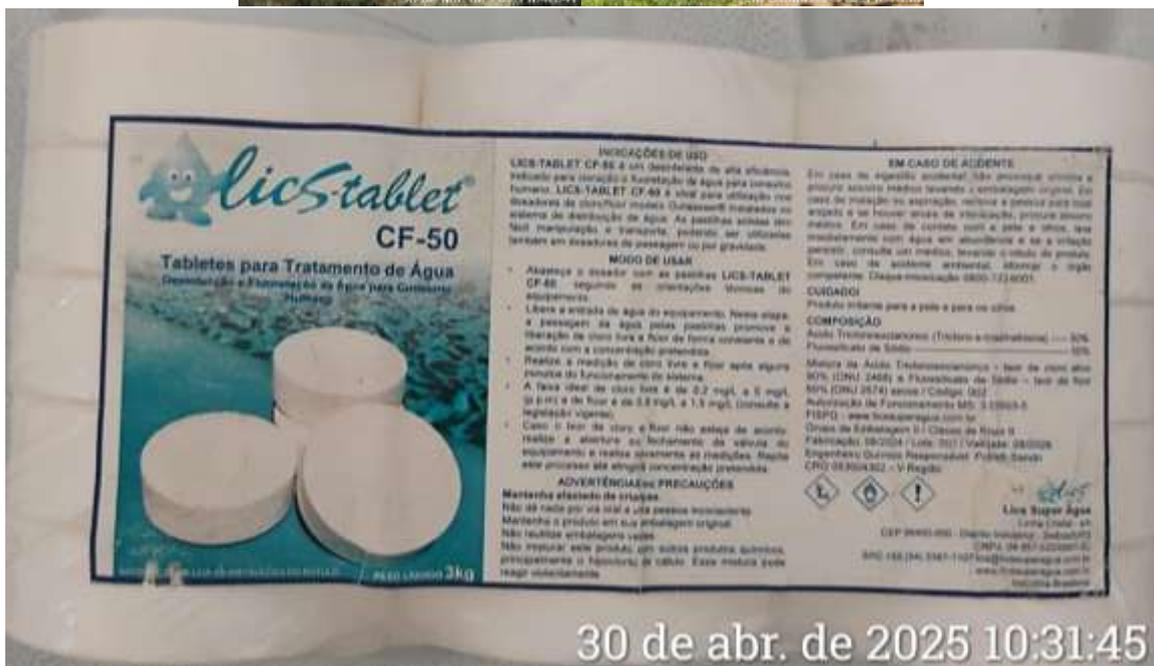
Figura 4 – Pastilha de cloro e flúor e dispositivo para dissolução da pastilha e dosagem no reservatório.

Para o tratamento de água subterrânea é realizado um tratamento simplificado, composto apenas por cloração e fluoretação. O tratamento é realizado junto ao reservatório Logradouro que recebe a água captada do poço Logradouro. O processo de fluoretação e cloração são executados através da dissolução de uma pastilha composta por Ácido Tricloroisocianúrico e Fluossilicato de Sódio em água, que também realiza a dosagem da solução no reservatório. A pastilha e dispositivo de dissolução e dosagem estão representados na Figura 4.

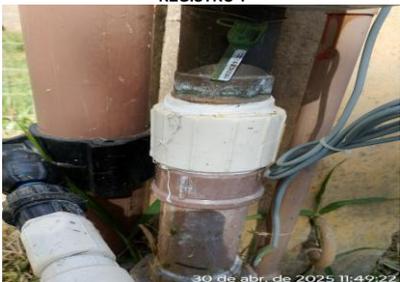
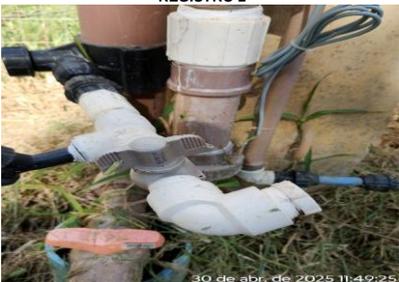
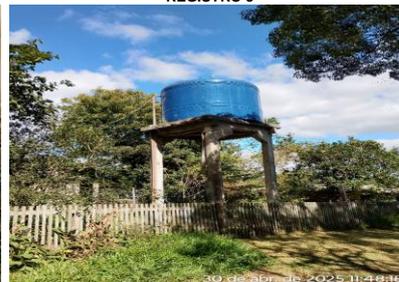
NC	CÓDIGO DA NC	UNIDADE	Reservatório R-Logradouro
1	-	CONSTATAÇÃO	Vazamento aparente em tubulação do reservatório.
GRUPO	PRAZO	NÃO CONFORMIDADE	Perda de água e/ou não executar redução de perdas.
2	365 dias	OBSERVAÇÃO	-

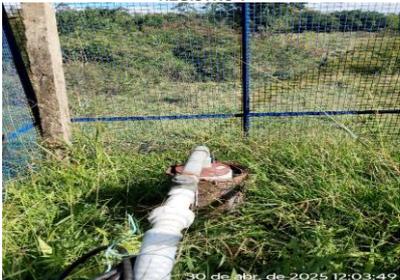
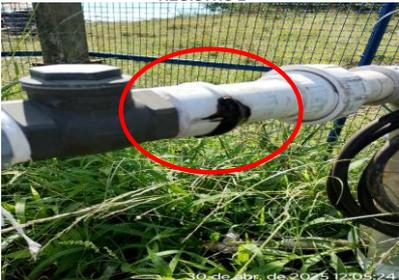
NC	CÓDIGO DA NC	UNIDADE	Poço do Dragão (Logradouro)
2	-	CONSTATAÇÃO	Vazamento aparente em conexão de tubulação do poço.
GRUPO	PRAZO	NÃO CONFORMIDADE	Falta de conservação e manutenção preventiva de unidade.
2	180 dias	OBSERVAÇÃO	-

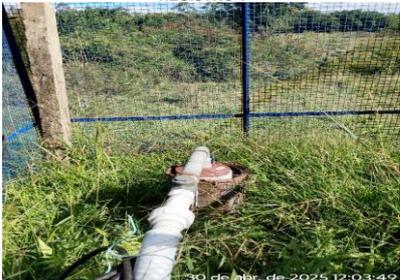
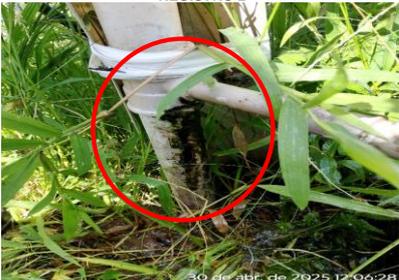
NC	CÓDIGO DA NC	UNIDADE	Poço do Dragão (Logradouro)
3	-	CONSTATAÇÃO	Vazamento aparente em tubulação do poço, devido a furo na tubulação ou outra falha.
GRUPO	PRAZO	NÃO CONFORMIDADE	Falta de conservação e manutenção preventiva de unidade.
2	180 dias	OBSERVAÇÃO	-

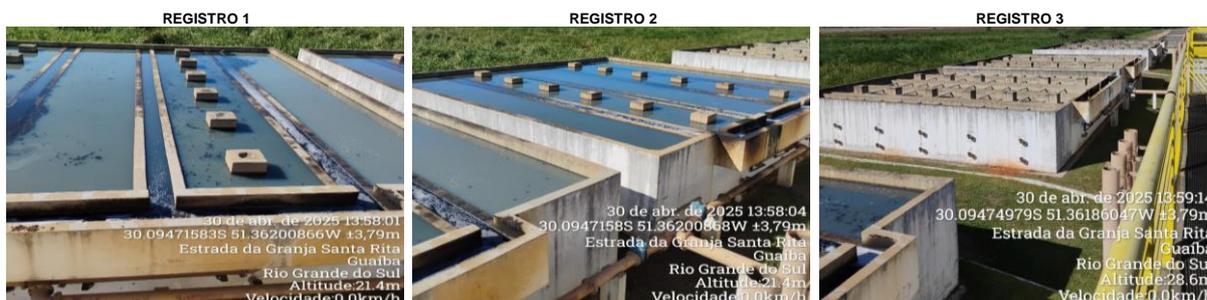
NC	CÓDIGO DA NC	UNIDADE	ETE Guaíba
4	-	CONSTATAÇÃO	1 unidade com 2 módulos de filtro percolador operando com efluente acima do nível adequado, indicando taxa de aplicação acima do adequado ou colmatação excessiva do filtro.
GRUPO	PRAZO	NÃO CONFORMIDADE	Falta de conservação e manutenção preventiva de unidade.
2	180 dias	OBSERVAÇÃO	Registro 1 - filtro em operação; Registro 2 - filtro sem operação.

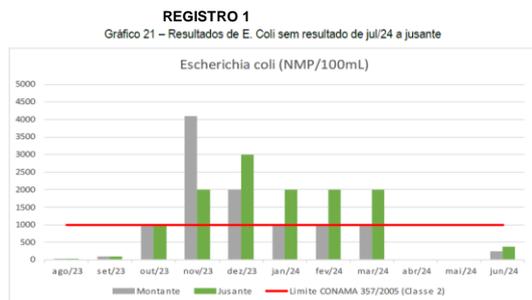
NC	CÓDIGO DA NC	UNIDADE	ETE Guaíba
5	-	CONSTATAÇÃO	Lançamento de efluente da unidade eleva a presença de E. Coli a níveis acima da classe de enquadramento do curso d'água, infringindo os padrões de qualidade do curso d'água enquadrado como classe 2.
GRUPO	PRAZO	NÃO CONFORMIDADE	Não atender a todos os padrões de emissão estabelecidos na licença.
3	90 dias	OBSERVAÇÃO	Registro 1 - ROA ETE Guaíba semestre jun/2023 a jul/2024.

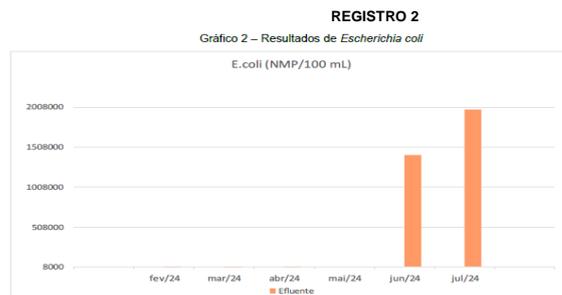
NC	CÓDIGO DA NC	UNIDADE	ETE Jardim dos Lagos
6	-	CONSTATAÇÃO	Concentração de E. coli acima do limite estabelecido pela CONSEMA-RS 355/2017, limite máximo para faixa de 2000-10000 m³ dia consiste em 10000 NMP/100 ml.
GRUPO	PRAZO	NÃO CONFORMIDADE	Não atender a todos os padrões de emissão estabelecidos na licença e normas vigentes.
3	90 dias	OBSERVAÇÃO	Registro 1 - CONSEMAN 355/2017; Registro 2 - ROA ETE Jardim Jun/2023 Jul/2024

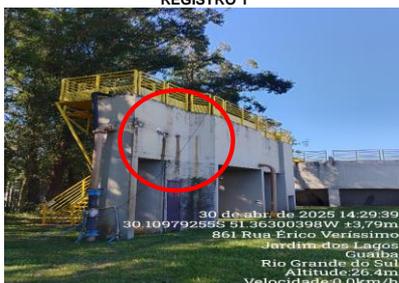
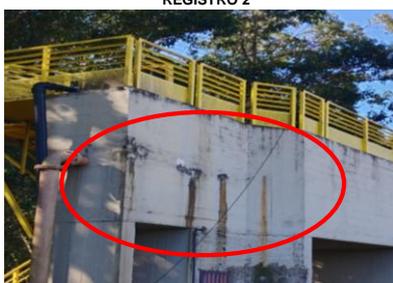
NC	CÓDIGO DA NC	UNIDADE	ETE Jardim dos Lagos
7	-	CONSTATAÇÃO	Infiltração na estrutura de entrada de efluente da unidade.
GRUPO	PRAZO	NÃO CONFORMIDADE	Falta de conservação e manutenção preventiva de unidade.
2	180 dias	OBSERVAÇÃO	-

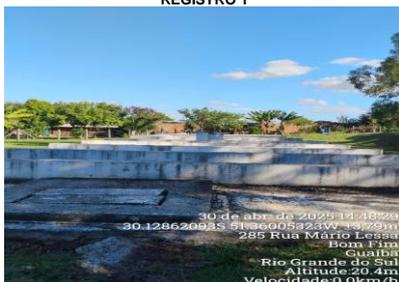
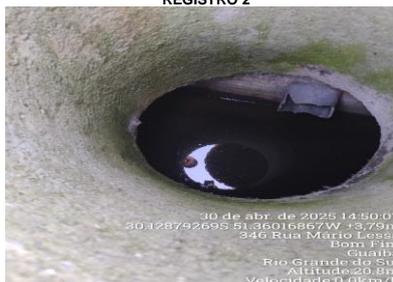
NC	CÓDIGO DA NC	UNIDADE	ETE Noli
8	-	CONSTATAÇÃO	Unidade desativada e não removida apresenta acumulo de água/efluente, possibilitando a proliferação de vetores.
GRUPO	PRAZO	NÃO CONFORMIDADE	Falta de conservação e manutenção preventiva de unidade.
2	180 dias	OBSERVAÇÃO	Não foi identificada entrada ou saída de efluente da unidade.

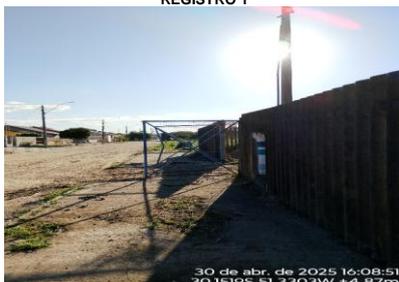
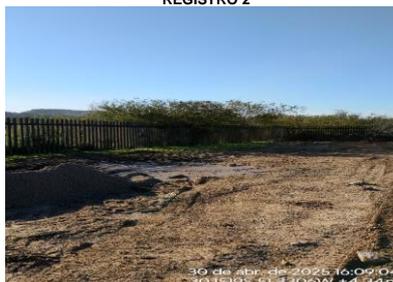
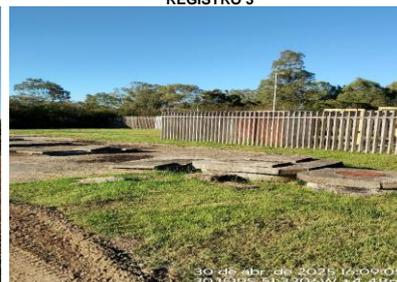
NC	CÓDIGO DA NC	UNIDADE	ETE Parque Florida
9	-	CONSTATAÇÃO	Unidade apresenta portão danificado e aberto, possibilitando a entrada de terceiros não autorizados.
GRUPO	PRAZO	NÃO CONFORMIDADE	Não isolar a área dando condição ao acesso de pessoas não-autorizadas e sem garantir bom estado de limpeza do local.
2	365 dias	OBSERVAÇÃO	-

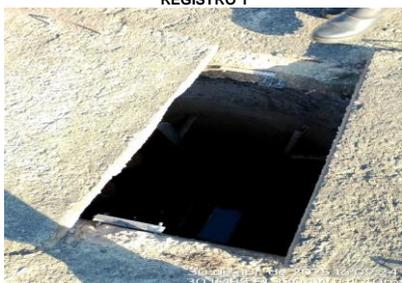
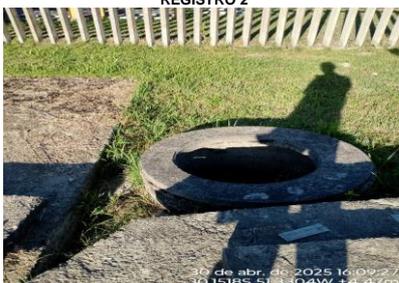
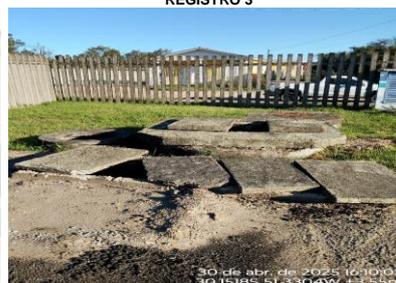
NC	CÓDIGO DA NC	UNIDADE	ETE Parque Florida
10	-	CONSTATAÇÃO	Unidade apresenta aberturas sem dispositivos contra quedas ou tampas.
GRUPO	PRAZO	NÃO CONFORMIDADE	Não proporcionar a segurança das edificações e dos operadores.
2	90 dias	OBSERVAÇÃO	-

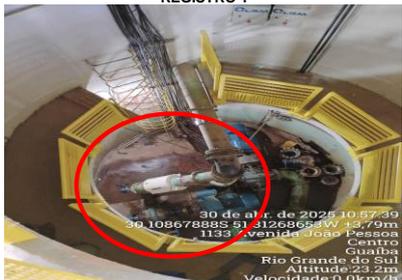
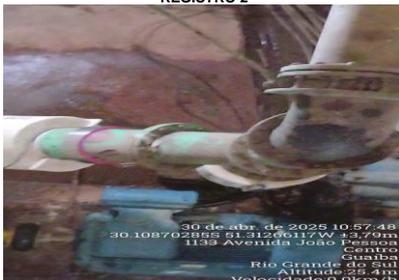
NC	CÓDIGO DA NC	UNIDADE	Captação EBAB 01
11	-	CONSTATAÇÃO	Vazamento de água excessivo na bomba.
GRUPO	PRAZO	NÃO CONFORMIDADE	Falta de conservação e manutenção preventiva de unidade.
2	180 dias	OBSERVAÇÃO	-

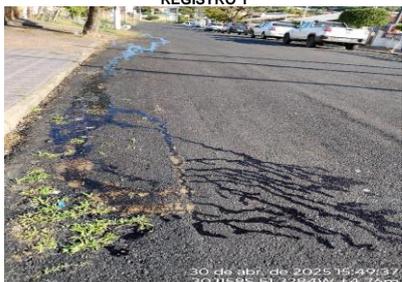
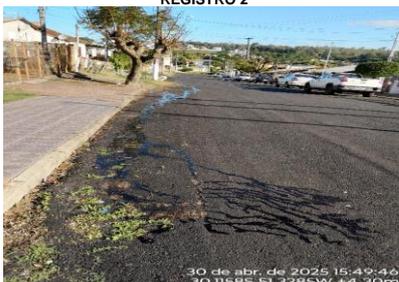
NC	CÓDIGO DA NC	UNIDADE	Sistema de Abastecimento de Água
12	-	CONSTATAÇÃO	Vazamento aparente de rede de distribuição em via de rolamento.
GRUPO	PRAZO	NÃO CONFORMIDADE	Falta de conservação e manutenção preventiva de unidade.
2	90 dias	OBSERVAÇÃO	Rua Piauí 163, Coordenadas -30.115741° e -51.328429°

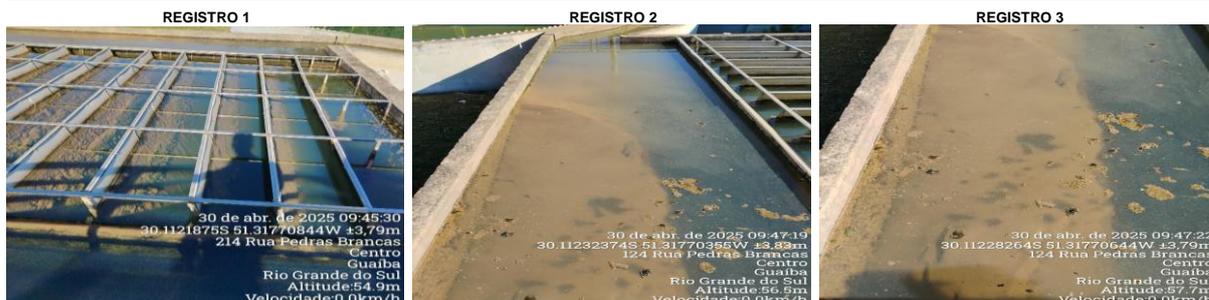
NC	CÓDIGO DA NC	UNIDADE	ETA 01
14	-	CONSTATAÇÃO	Acumulo excessivo de lodo no decantador.
GRUPO	PRAZO	NÃO CONFORMIDADE	Sem remoção de lodo adequada da unidade.
2	90 dias	OBSERVAÇÃO	-

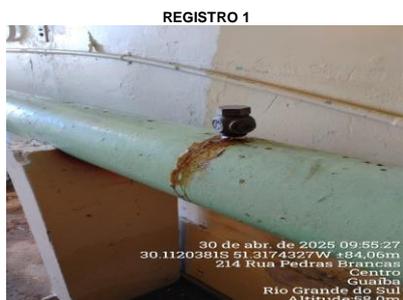
NC	CÓDIGO DA NC	UNIDADE	ETA 01
15	-	CONSTATAÇÃO	Vazamento aparente em tubulação de água tratada. Localizado próximo a EBAT 02.
GRUPO	PRAZO	NÃO CONFORMIDADE	Perda de água e/ou não executar redução de perdas.
2	365 dias	OBSERVAÇÃO	-

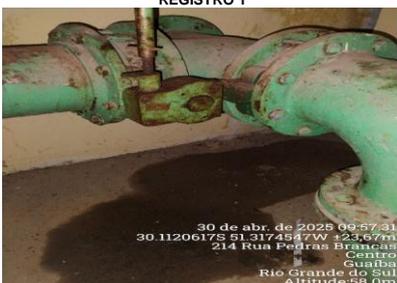
NC	CÓDIGO DA NC	UNIDADE	ETA 01
16	-	CONSTATAÇÃO	Vazamento aparente em tubulação de água, na área de inspeção dos filtros e decantadores.
GRUPO	PRAZO	NÃO CONFORMIDADE	Perda de água e/ou não executar redução de perdas.
2	365 dias	OBSERVAÇÃO	-

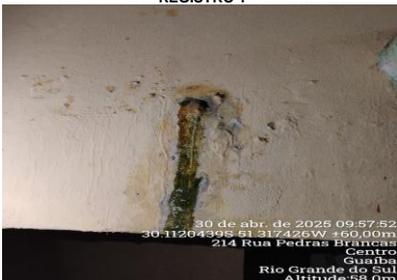
NC	CÓDIGO DA NC	UNIDADE	ETA 01
17	-	CONSTATAÇÃO	Infiltração em tanque dentro da área de inspeção dos filtros e decantadores.
GRUPO	PRAZO	NÃO CONFORMIDADE	Perda de água e/ou não executar redução de perdas.
2	365 dias	OBSERVAÇÃO	-

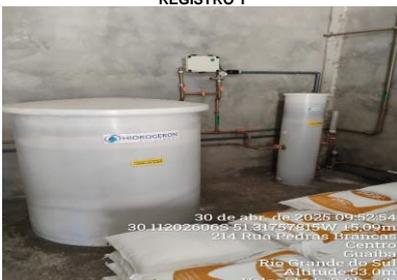
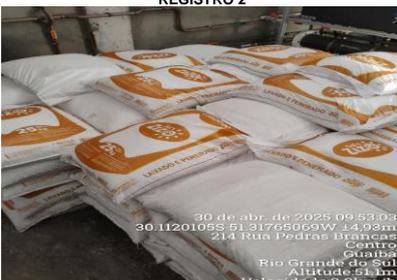
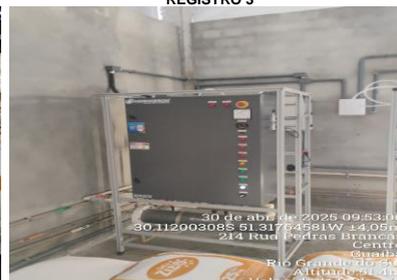
NC	CÓDIGO DA NC	UNIDADE	ETA I
18	-	CONSTATAÇÃO	Ausência de evidência de registro de manutenção preventiva, ou de previsão de manutenção preventiva, do equipamento gerador de cloro para tratamento na ETA.
GRUPO	PRAZO	NÃO CONFORMIDADE	Falta de conservação e manutenção preventiva de unidade
2	180 dias	OBSERVAÇÃO	-

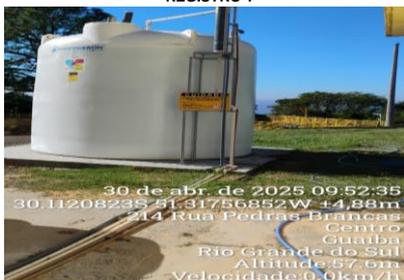
NC	CÓDIGO DA NC	UNIDADE	ETA I
19	-	CONSTATAÇÃO	Ausência de bacia de contenção do reservatório de hipoclorito gerado.
GRUPO	PRAZO	NÃO CONFORMIDADE	Inexistência de bacia de contenção ou bacia de contenção permite vazamentos.
2	365 dias	OBSERVAÇÃO	-

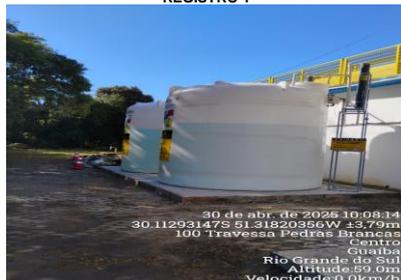
NC	CÓDIGO DA NC	UNIDADE	ETA III
20	-	CONSTATAÇÃO	Ausência de bacia de contenção do reservatório de hipoclorito gerado.
GRUPO	PRAZO	NÃO CONFORMIDADE	Inexistência de bacia de contenção ou bacia de contenção permite vazamentos.
2	365 dias	OBSERVAÇÃO	-

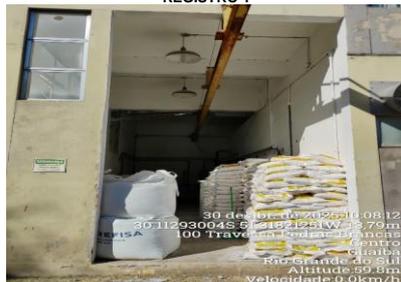
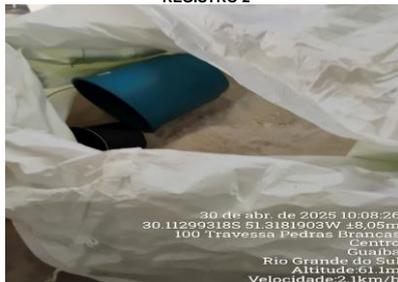
NC	CÓDIGO DA NC	UNIDADE	ETA III
21	-	CONSTATAÇÃO	Produtos químicos expostos a condições do tempo.
GRUPO	PRAZO	NÃO CONFORMIDADE	Armazenamento inadequado de produtos químicos.
2	90 dias	OBSERVAÇÃO	-

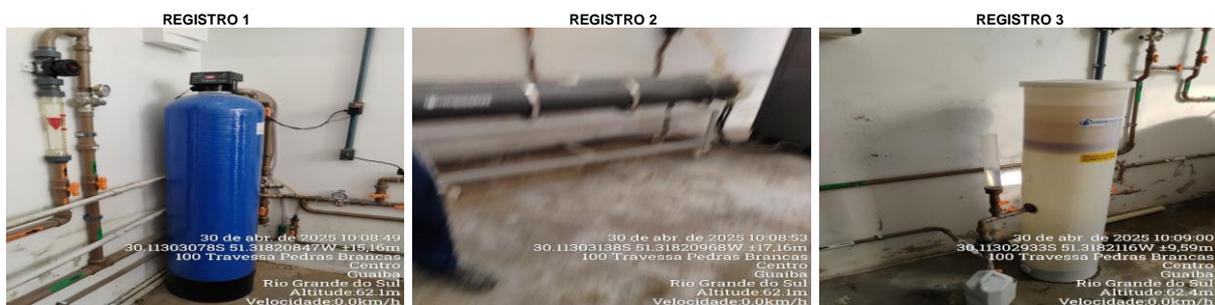
NC	CÓDIGO DA NC	UNIDADE	ETA III
22	-	CONSTATAÇÃO	Ausência de evidência de registro de manutenção preventiva, ou de previsão de manutenção preventiva, do equipamento gerador de cloro para tratamento na ETA.
GRUPO	PRAZO	NÃO CONFORMIDADE	Falta de conservação e manutenção preventiva de unidade
2	180 dias	OBSERVAÇÃO	-

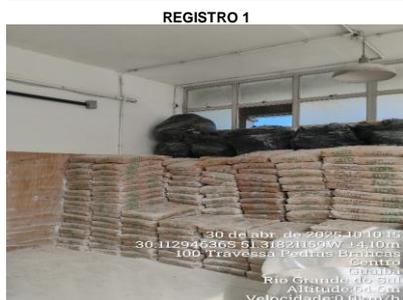
NC	CÓDIGO DA NC	UNIDADE	ETA III
23	-	CONSTATAÇÃO	Acúmulo de resíduos sob a pilha de cal.
GRUPO	PRAZO	NÃO CONFORMIDADE	Acúmulo de resíduos em local inapropriado e/ou armazenamento inadequado.
2	90 dias	OBSERVAÇÃO	-

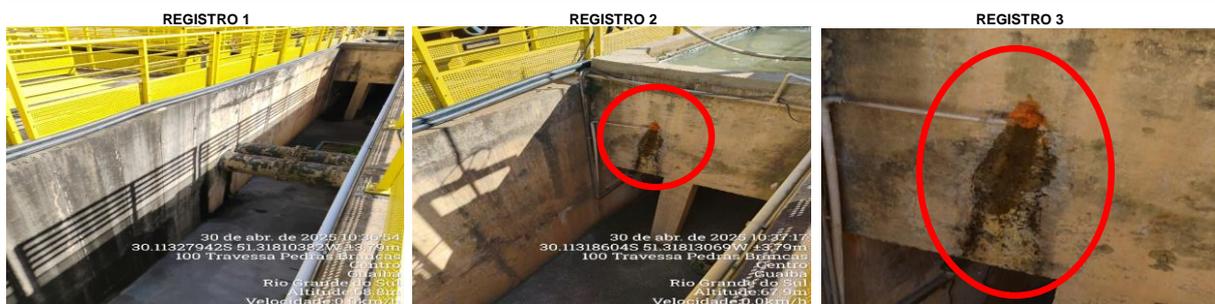
NC	CÓDIGO DA NC	UNIDADE	ETA III
24	-	CONSTATAÇÃO	Infiltração aparente no bloco hidráulico.
GRUPO	PRAZO	NÃO CONFORMIDADE	Perda de água e/ou não executar redução de perdas.
2	365 dias	OBSERVAÇÃO	-
