## REGULAÇÃO RELATÓRIO TÉCNICO DE FISCALIZAÇÃO N. 1141/2025 – RTF

**Fiscalização complementar no Sistema de Abastecimento de Água e Sistema de Esgotamento Sanitário de Sapucaia do Sul/RS.**

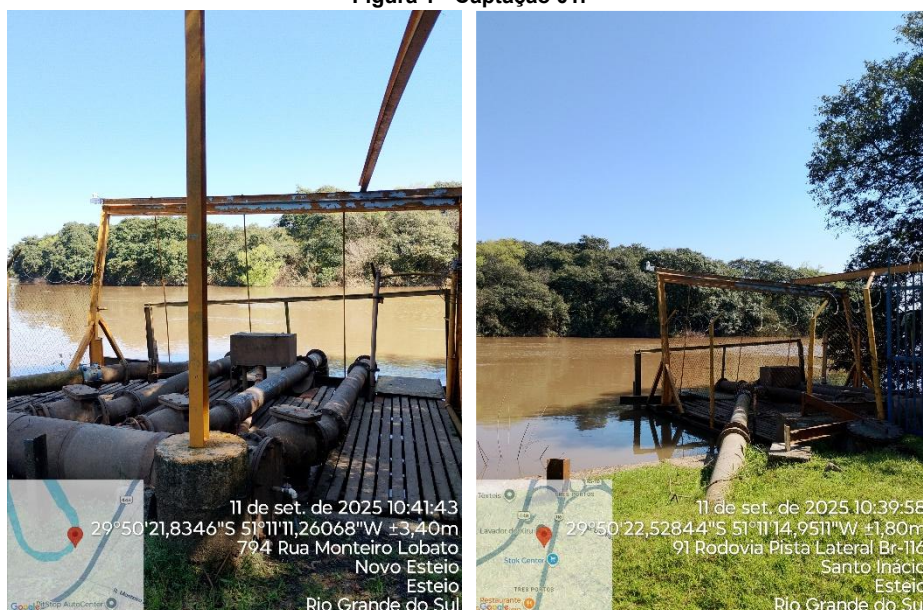
Figura 1 - Captação 01.

A captação 01, que esteve inacessível nos dias 24 e 25 de junho, pôde ser fiscalizada nesta etapa. A estrutura está cercada e apresenta um bom estado de conservação e limpeza, com uma régua de medição de nível de 5 metros. No entanto, foi constatado que suas estruturas não estão devidamente identificadas nem protegidas contra inundações. Além disso, não foram fornecidas informações sobre o monitoramento pluviométrico a montante ou sobre o controle de cianobactérias.

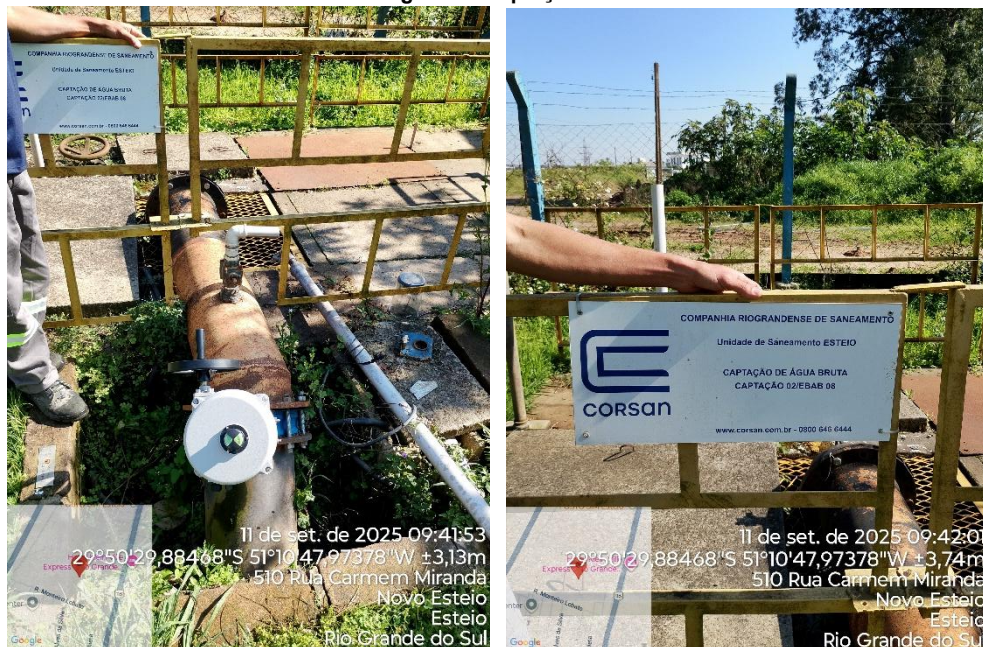
**Figura 2 - Captação 02.**

A captação 02 está localizada na área operacional da Estação de Tratamento de Água (ETA), próxima à Estação de Bombeamento de Água Bruta (EBAB) 08. Sua condição é similar à da captação 01: está identificada e em bom estado de limpeza e conservação.

No entanto, foi observado que a estrutura não possui um mapa de riscos e não está protegida contra inundações. Além disso, não foram fornecidas informações sobre o monitoramento pluviométrico a montante nem sobre o controle de cianobactérias.

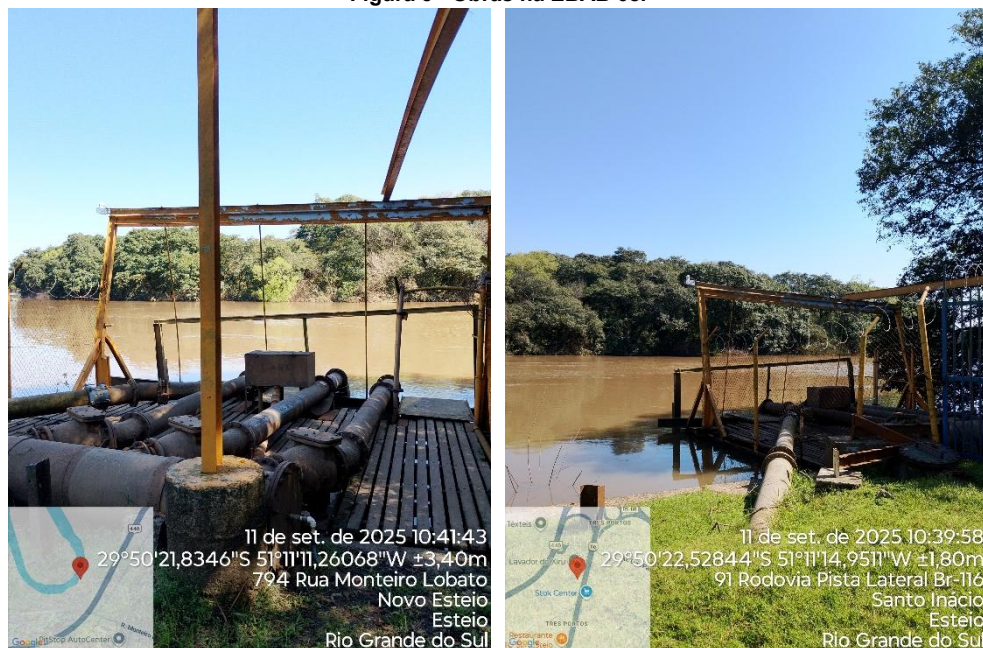
**Figura 3 - Obras na EBAB 08.**

Além disso, uma obra estava em andamento próxima à área de captação. Na Estação de Bombeamento de Água Bruta (EBAB) 08, duas bombas foram danificadas, o que exigiu a manutenção e a troca de equipamentos. Para isso, foi necessário o acesso aos registros, resultando em obras no pátio da ETA, ao lado da EBAB e da captação 02.

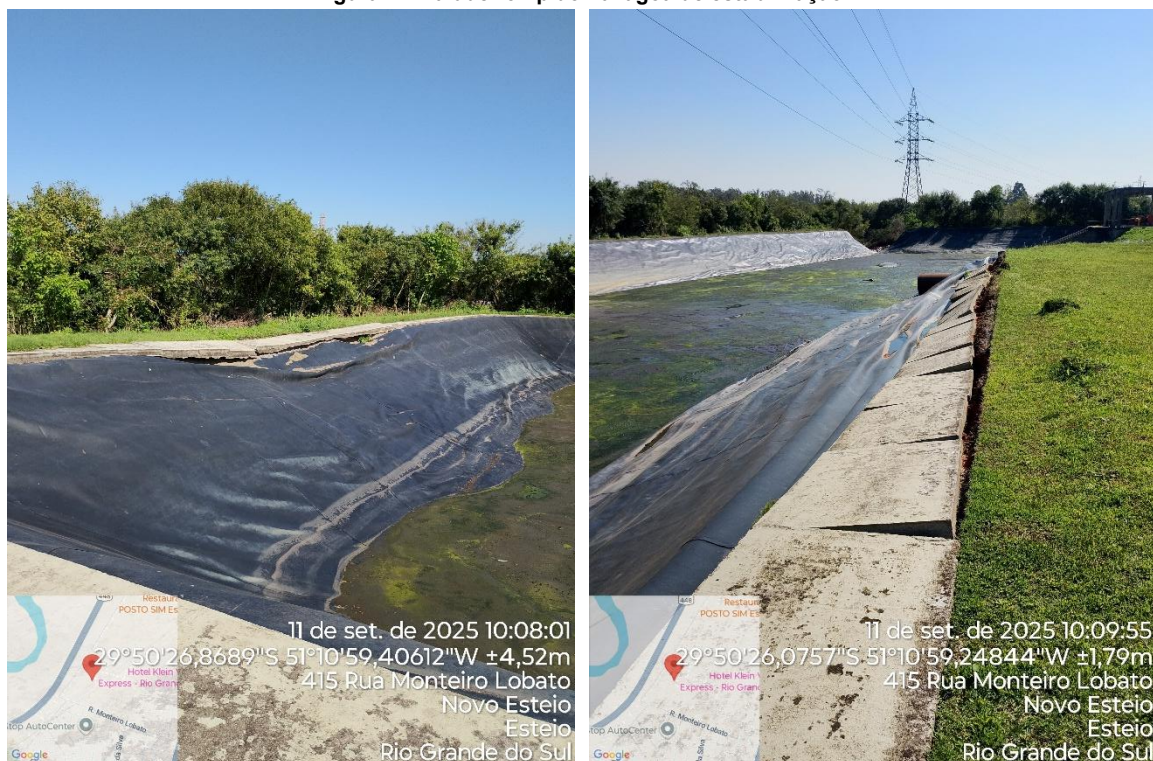
Figura 4 – Talude rompido na lagoa de estabilização.

Durante a fiscalização de 24 de junho na ETE Esteio-Sapucaia do Sul, foi constatada a ruptura do talude da lagoa de estabilização, o que resultou no extravasamento de efluente para o corpo hídrico. Naquele momento, os operadores informaram que o incidente havia ocorrido aproximadamente uma semana antes e que a Fundação Estadual de Proteção Ambiental (FEPAM) já havia sido notificada.

Apesar da interrupção do tratamento na lagoa, a ETE continua operando por meio de uma manobra que mantém o processo ativo, sem que haja despejo de efluente novo na lagoa.

Na inspeção de 11 de setembro, a situação da lagoa permaneceu inalterada, com um leve agravamento devido ao contínuo desmoronamento das estruturas. Foi informado que o conserto da estrutura não tem cronograma ainda, e que não irá ocorrer neste ano.

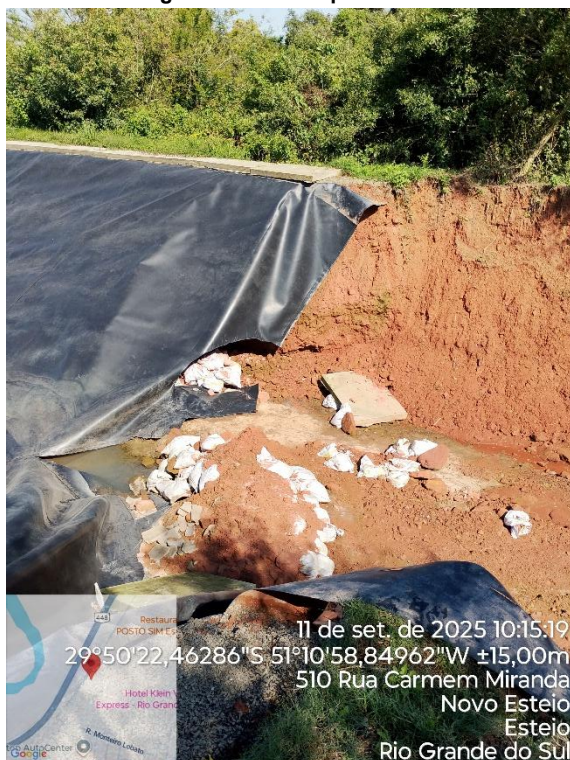
**Figura 5 - Barreira provisória.**

Ademais, foi instalado um tipo de “barreira” provisória de bolsões de areia na área do rompimento, que conforme os operadores, servirá para conter qualquer fluxo entre a lagoa e o canal.

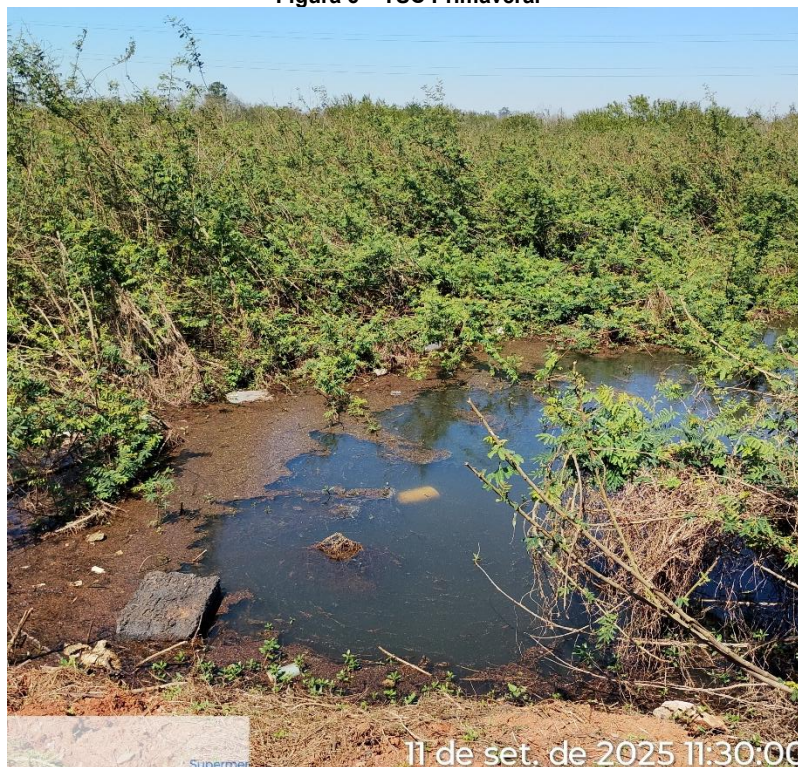
Figura 6 – TSC Primavera.

A unidade de tratamento secundário é composta por um tanque séptico e um filtro anaeróbio. No entanto, não há registros de cronograma para remoção de lodo, nem documentação das remoções já realizadas.

O efluente tratado é lançado em um corpo d'água próximo, caracterizado como uma área de banhado. É importante ressaltar que não foram apresentados registros de ensaios de parâmetros de eficiência do tratamento, tampouco dados de monitoramento do corpo d'água receptor.

A tubulação do efluente de saída encontra-se quase aterrada, uma situação que requer a atenção da prestadora. A unidade está localizada em uma área vulnerável e a falta de manutenção pode comprometer seu funcionamento.

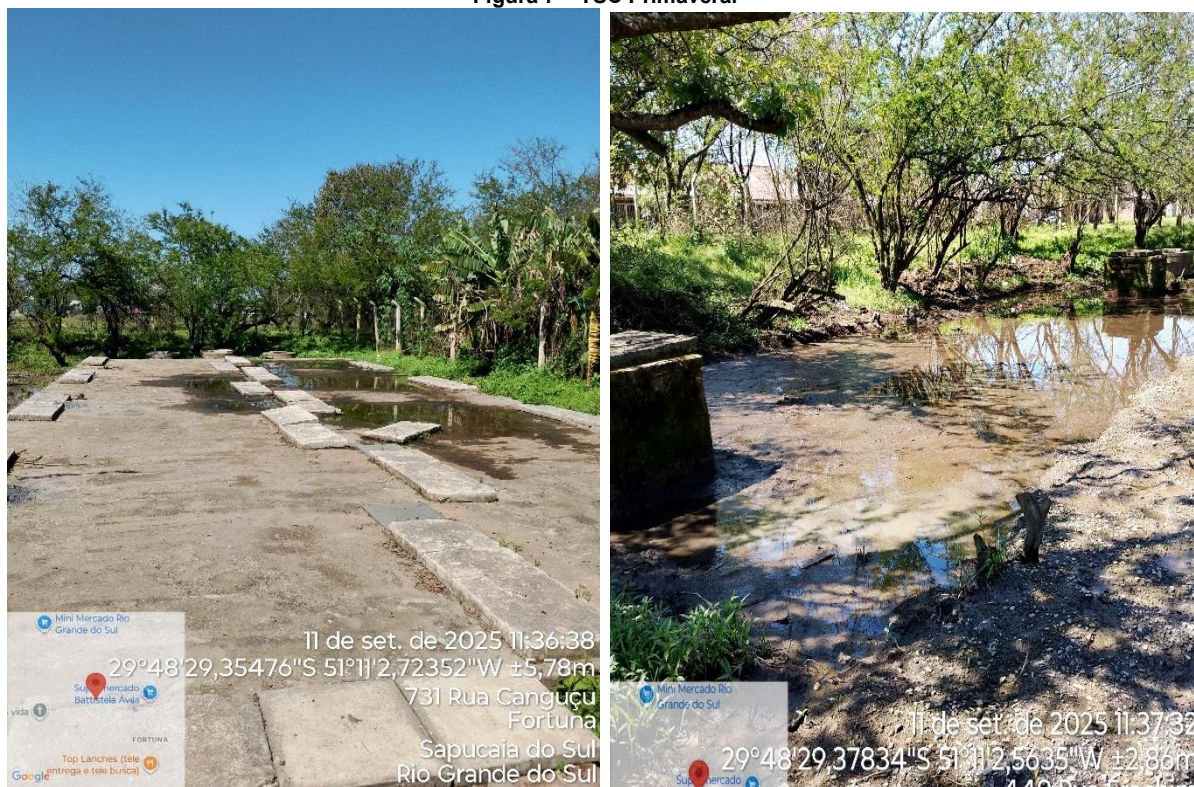
Figura 7 – TSC Primavera.

No dia 11 de setembro, a estrutura do TSC Primavera, que estava inacessível durante a fiscalização anterior, foi inspecionada. Na ocasião, foi constatado que a unidade estava recebendo e operando, sem extravasamento de esgoto pela rede local (Figura 7).

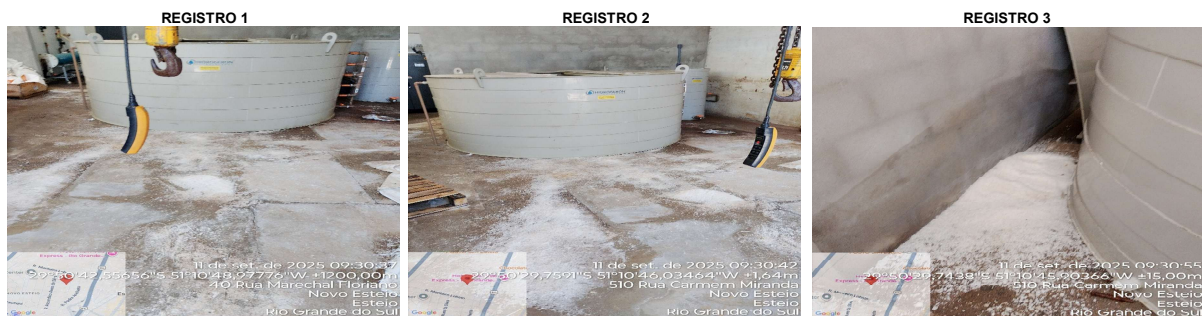
| NC | CÓDIGO DA NC | UNIDADE | ETA |
|---|---|---|---|
| 1 | A4.24 | CONSTATAÇÃO | O piso da sala de equipamentos do Hidrogeron está coberto por uma camada espessa de sal grosso. |
| <b>GRUPO</b> | <b>PRAZO</b> | <b>NÃO CONFORMIDADE</b> | Falta de conservação e manutenção preventiva de unidade. |

| NC | CÓDIGO DA NC | UNIDADE | ETA |
|---|---|---|---|
| 2 | 180 dias | OBSERVAÇÃO | - |

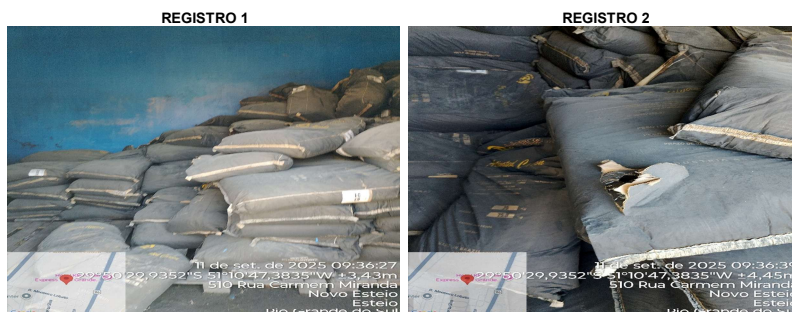
| NC | CÓDIGO DA NC | UNIDADE | ETA |
|---|---|---|---|
| 2 | A4.20 | CONSTATAÇÃO | As embalagens dos insumos químicos armazenados estão danificadas. |
| <b>GRUPO</b> | <b>PRAZO</b> | <b>NÃO CONFORMIDADE</b> | Armazenamento inadequado de produtos químicos. |

| NC | CÓDIGO DA NC | UNIDADE | ETA |
|---|---|---|---|
| 2 | 90 dias | OBSERVAÇÃO | - |

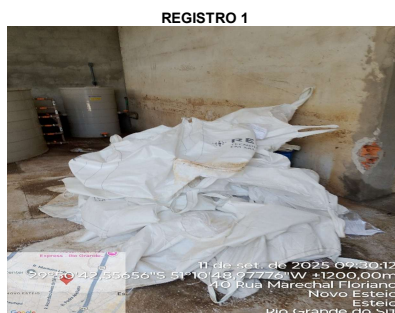
| NC | CÓDIGO DA NC | UNIDADE | ETA |
|---|---|---|---|
| 3 | A4.24 | CONSTATAÇÃO | Os resíduos estão armazenados em local inadequado, sem identificação e próximos aos produtos químicos de tratamento. |
| <b>GRUPO</b> | <b>PRAZO</b> | <b>NÃO CONFORMIDADE</b> | Acúmulo de resíduos em local inapropriado e/ou armazenamento inadequado, sem identificação. |

| NC | CÓDIGO DA NC | UNIDADE | ETA |
|---|---|---|---|
| 2 | 90 dias | OBSERVAÇÃO | - |

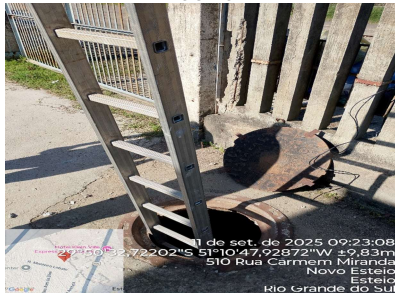
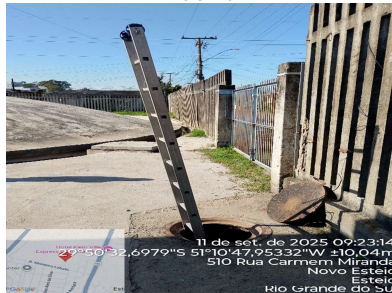
REGISTRO 1

| NC | CÓDIGO DA NC | UNIDADE | ETA |
|---|---|---|---|
| 4 | - | CONSTATAÇÃO | Havia um PV aberto no pátio da ETA, próximo ao R10, com uma escada no interior, que bloqueava a passagem e representava um risco aos transeuntes. |
| GRUPO | PRAZO | NÃO CONFORMIDADE | Não proporcionar a segurança das edificações e dos operadores. |

| NC | CÓDIGO DA NC | UNIDADE | ETA |
|---|---|---|---|
| 2 | 180 dias | OBSERVAÇÃO | - |

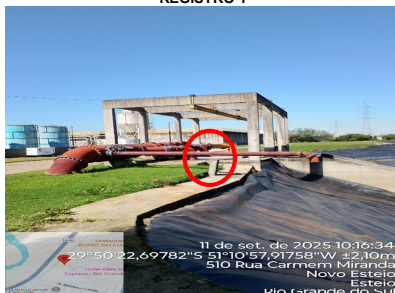
REGISTRO 1

| NC | CÓDIGO DA NC | UNIDADE | ETE |
|---|---|---|---|
| 6 | E2.14 | CONSTATAÇÃO | O desmoronamento parcial das estruturas da lagoa fez com que o bloco de ancoragem cedesse, deixando a tubulação sem apoio. |
| GRUPO | PRAZO | NÃO CONFORMIDADE | Falta de conservação e manutenção preventiva de unidade. |

| NC | CÓDIGO DA NC | UNIDADE | ETE |
|---|---|---|---|
| 2 | 180 dias | OBSERVAÇÃO | - |

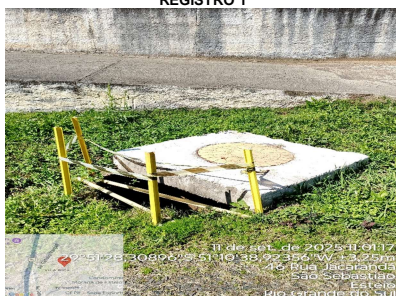
REGISTRO 1

| NC | CÓDIGO DA NC | UNIDADE | EBE 01 |
|---|---|---|---|
| 7 | E2.14 | CONSTATAÇÃO | Há um buraco no chão da área de circulação da EBE. |
| GRUPO | PRAZO | NÃO CONFORMIDADE | Não proporcionar a segurança das edificações e dos operadores. |

| NC | CÓDIGO DA NC | UNIDADE | EBE 01 |
|---|---|---|---|
| 2 | 180 dias | OBSERVAÇÃO | - |

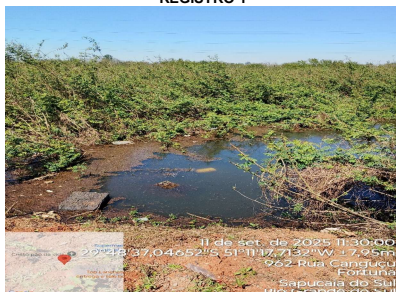
REGISTRO 1

| NC | CÓDIGO DA NC | UNIDADE | TSC Primavera - Emissário |
|---|---|---|---|
| 8 | E2.14 | CONSTATAÇÃO | A tubulação do emissário está quase aterrada |
| GRUPO | PRAZO | NÃO CONFORMIDADE | Falta de conservação e manutenção preventiva de unidade. |

| NC | CÓDIGO DA NC | UNIDADE | TSC Primavera - Emissário |
|---|---|---|---|
| 2 | 365 dias | OBSERVAÇÃO | - |

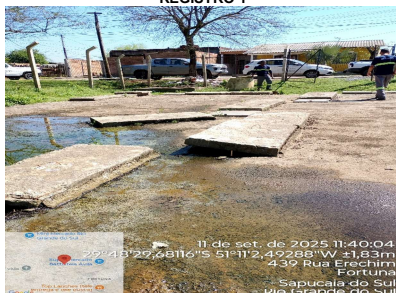
REGISTRO 1

| NC | CÓDIGO DA NC | UNIDADE | TSC Primavera |
|---|---|---|---|
| 9 | E2.14 | CONSTATAÇÃO | As estruturas estão danificadas, e algumas tampas não fecham completamente. |
| GRUPO | PRAZO | NÃO CONFORMIDADE | Falta de conservação e manutenção preventiva de unidade. |

| NC | CÓDIGO DA NC | UNIDADE | TSC Primavera |
|---|---|---|---|
| 2 | 365 dias | OBSERVAÇÃO | - |

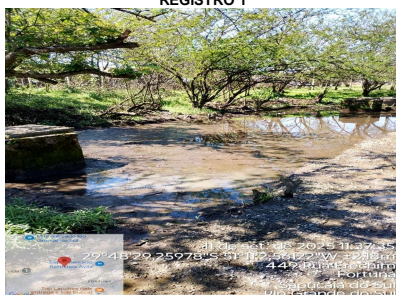
**REGISTRO 1**

| NC | CÓDIGO DA NC | UNIDADE | TSC Primavera |
|---|---|---|---|
| 10 | E2.14 | CONSTATAÇÃO | Acúmulo de água e lama no terreno e nas estruturas. A área do TSC sofre inundações frequentes, e é necessária uma rotina de limpeza e manutenção, principalmente após eventos climáticos. |
| GRUPO | PRAZO | NÃO CONFORMIDADE | Falta de conservação e manutenção preventiva de unidade. |

| NC | CÓDIGO DA NC | UNIDADE | TSC Primavera |
|---|---|---|---|
| 2 | 365 dias | OBSERVAÇÃO | - |

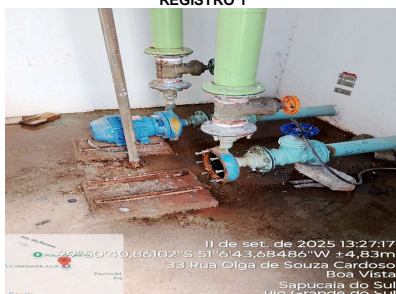
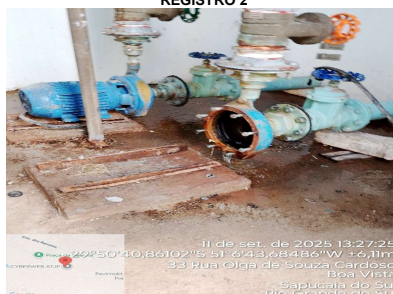
**REGISTRO 1**

| NC | CÓDIGO DA NC | UNIDADE | EBAT 29A |
|---|---|---|---|
| 11 | A3.4 | CONSTATAÇÃO | Unidade contava apenas com um motor para bombeamento de água. |
| GRUPO | PRAZO | NÃO CONFORMIDADE | Ausência de bomba reserva devidamente instalada para acionamento imediato. |

| NC | CÓDIGO DA NC | UNIDADE | EBAT 29A |
|---|---|---|---|
| 2 | 180 dias | OBSERVAÇÃO | - |

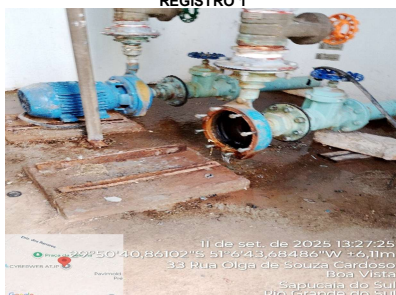
**REGISTRO 1**

| NC | CÓDIGO DA NC | UNIDADE | EBAT 29A |
|---|---|---|---|
| 12 | A3.5 | CONSTATAÇÃO | Vazamento de fluxo constante e intenso nas conexões. |
| GRUPO | PRAZO | NÃO CONFORMIDADE | Perda de água e/ou não executar redução de perdas. |

| NC | CÓDIGO DA NC | UNIDADE | EBAT 29A |
|---|---|---|---|
| 2 | 365 dias | OBSERVAÇÃO | - |

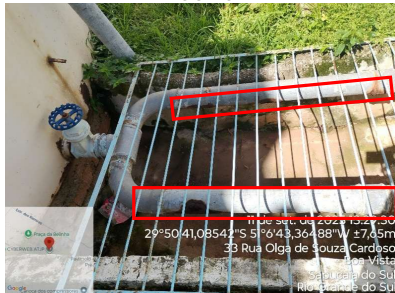
REGISTRO 1

| NC | CÓDIGO DA NC | UNIDADE | R29A |
|---|---|---|---|
| 13 | A5.17 | CONSTATAÇÃO | A tubulação apresenta corrosão em estágio avançado. |
| GRUPO | PRAZO | NÃO CONFORMIDADE | Não proporcionar a segurança das edificações e dos operadores. |

| NC | CÓDIGO DA NC | UNIDADE | R29A |
|---|---|---|---|
| 2 | 365 dias | OBSERVAÇÃO | - |

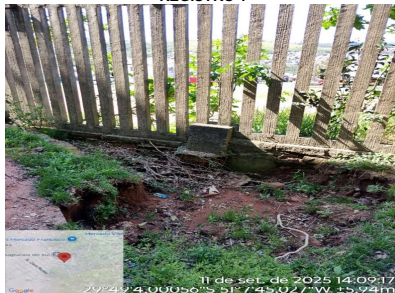
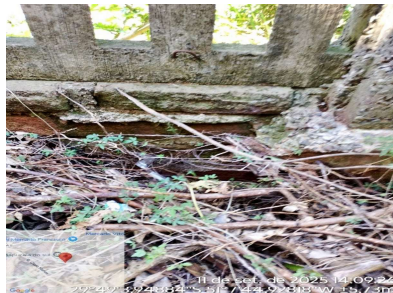
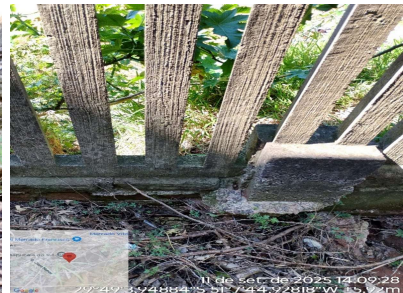
REGISTRO 1

| NC | CÓDIGO DA NC | UNIDADE | R33 |
|---|---|---|---|
| 14 | A5.17 | CONSTATAÇÃO | A erosão avançada do terreno está comprometendo a estabilidade do cercamento das estruturas. |
| GRUPO | PRAZO | NÃO CONFORMIDADE | Falta de conservação e manutenção preventiva de unidade. |

| NC | CÓDIGO DA NC | UNIDADE | R33 |
|---|---|---|---|
| 2 | 180 dias | OBSERVAÇÃO | - |

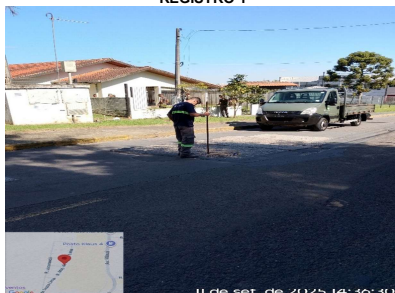
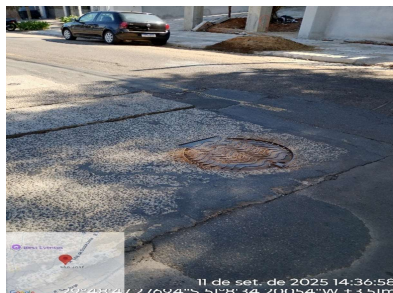
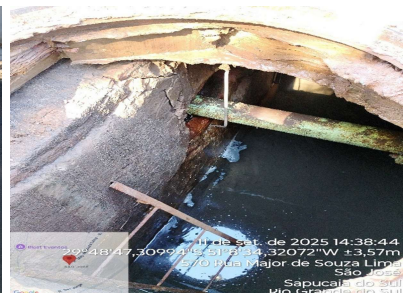
REGISTRO 1

| NC | CÓDIGO DA NC | UNIDADE | EBAT 24 |
|---|---|---|---|
| 15 | - | CONSTATAÇÃO | Vazamento na tubulação da EBAT. |
| GRUPO | PRAZO | NÃO CONFORMIDADE | Perda de água e/ou não executar redução de perdas. |

| NC | CÓDIGO DA NC | UNIDADE | EBAT 24 |
|---|---|---|---|
| 2 | 365 dias | OBSERVAÇÃO | - |
