**REGULAÇÃO**  
**RELATÓRIO TÉCNICO DE FISCALIZAÇÃO N. 1147/2025 – RTF****Fiscalização regular no Sistema de  
Abastecimento de Água e Sistema de  
Esgotamento Sanitário de Nova Araçá/RS.****1. CONSIDERAÇÕES PRELIMINARES**

## ANEXOS I e II - 1147/2025 - TNC

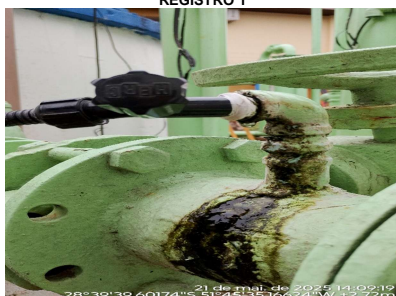
REGISTRO 1

| NC | CÓDIGO DA NC | UNIDADE | NAR - 03 |
|---|---|---|---|
| 1 | A2.14 | CONSTATAÇÃO | Há um vazamento. |
| <b>GRUPO</b> | <b>PRAZO</b> | <b>NÃO CONFORMIDADE</b> | Perda de água e/ou não executar redução de perdas. |

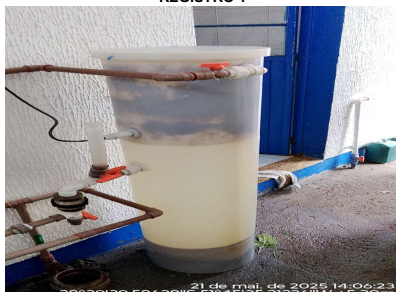
REGISTRO 1

| NC | CÓDIGO DA NC | UNIDADE | NAR - 03 |
|---|---|---|---|
| 2 | A2.20 | CONSTATAÇÃO | Sujeira acumulada no gerador de hipoclorito. |
| <b>GRUPO</b> | <b>PRAZO</b> | <b>NÃO CONFORMIDADE</b> | Falta de conservação e manutenção preventiva de unidade |

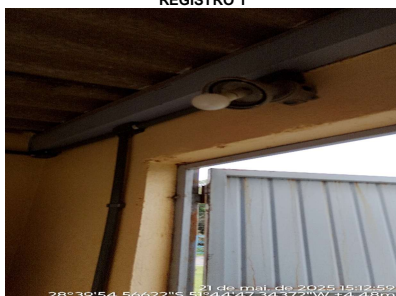
REGISTRO 1

| NC | CÓDIGO DA NC | UNIDADE | NAR - 09 |
|---|---|---|---|
| 4 | A2.9 | CONSTATAÇÃO | A lâmpada da casa do quadro de comando não está funcionando |
| GRUPO | PRAZO | NÃO CONFORMIDADE | Falta de conservação e manutenção preventiva de unidade |

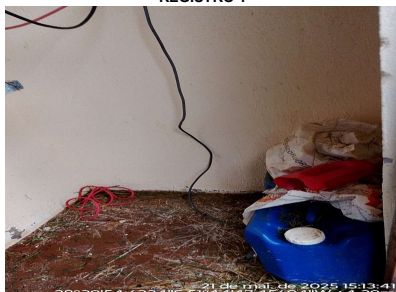
REGISTRO 1

| NC | CÓDIGO DA NC | UNIDADE | NAR - 09 |
|---|---|---|---|
| 5 | A4.10 | CONSTATAÇÃO | Acúmulo de resíduos na casa de químicos. |
| GRUPO | PRAZO | NÃO CONFORMIDADE | Acúmulo de resíduos em local inadequado e/ou armazenamento inadequado |

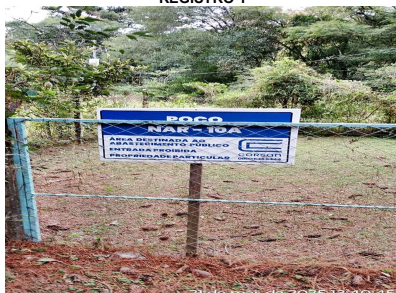
REGISTRO 1

| NC | CÓDIGO DA NC | UNIDADE | NAR - 10A |
|---|---|---|---|
| 6 | - | CONSTATAÇÃO | Não foi identificado no Anexo II a presença do Poço. |
| GRUPO | PRAZO | NÃO CONFORMIDADE | Deixar de prestar informações ao órgão fiscalizador. |

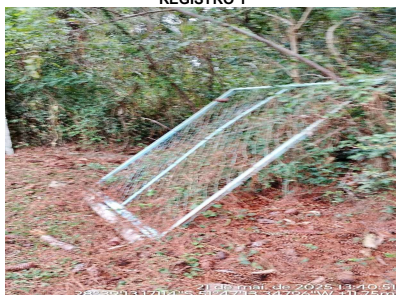
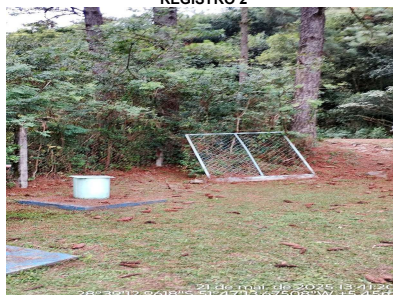
| NC | CÓDIGO DA NC | UNIDADE | NAR - 10A |
|---|---|---|---|
| 7 | A2.2 | CONSTATAÇÃO | O portão da unidade está danificado. |
| <b>GRUPO</b> | <b>PRAZO</b> | <b>NÃO CONFORMIDADE</b> | Não isolar a área dando condição ao acesso de pessoas não-autorizadas e sem garantir bom estado de limpeza do local. |

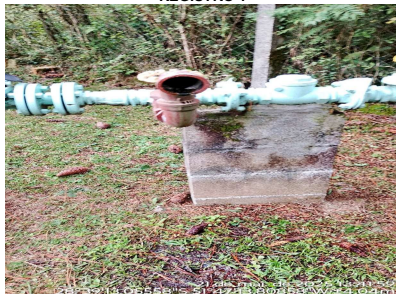
REGISTRO 1

| NC | CÓDIGO DA NC | UNIDADE | NAR - 10A |
|---|---|---|---|
| 8 | A2.14 | CONSTATAÇÃO | Há um vazamento no expurgo. |
| <b>GRUPO</b> | <b>PRAZO</b> | <b>NÃO CONFORMIDADE</b> | Perda de água e/ou não executar redução de perdas. |

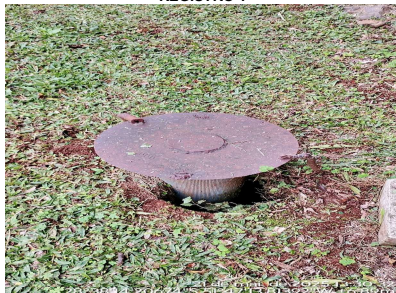
REGISTRO 1

| NC | CÓDIGO DA NC | UNIDADE | Poço junto ao poço NAR - 17 |
|---|---|---|---|
| 9 | - | CONSTATAÇÃO | Apresentar cronograma de retomada das atividades da unidade, ou em caso de desativação permanente apresentar cronograma para desativação e remoção completa das estruturas da unidade. |
| <b>GRUPO</b> | <b>PRAZO</b> | <b>NÃO CONFORMIDADE</b> | Deixar de prestar informações ao órgão fiscalizatório. |

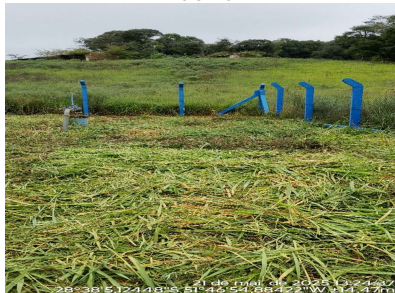
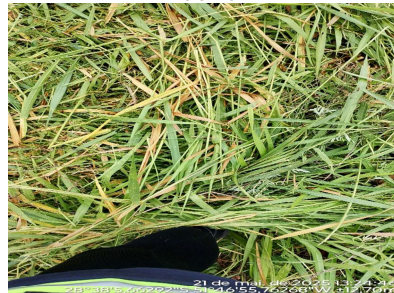
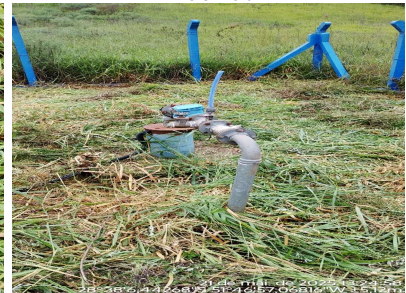
| NC | CÓDIGO DA NC | UNIDADE | NAR - 20 |
|---|---|---|---|
| 10 | A2.10 | CONSTATAÇÃO | Resíduos de poda acumulados no terreno. |
| GRUPO | PRAZO | NÃO CONFORMIDADE | Falta de conservação e manutenção preventiva de unidade. |

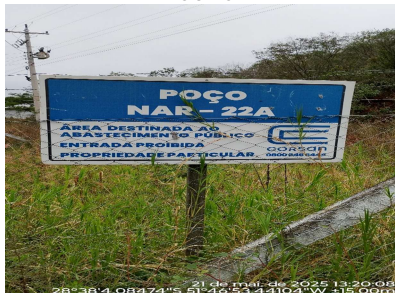
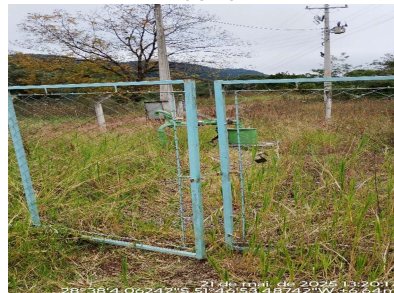
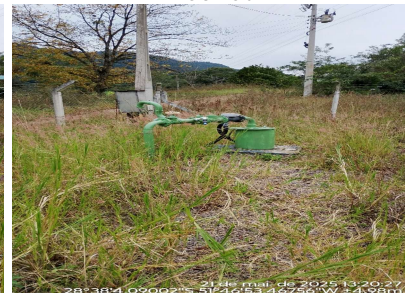
| NC | CÓDIGO DA NC | UNIDADE | NAR - 22A |
|---|---|---|---|
| 11 | A2.10 | CONSTATAÇÃO | Vegetação alta no terreno. |
| GRUPO | PRAZO | NÃO CONFORMIDADE | Falta de conservação e manutenção preventiva de unidade. |

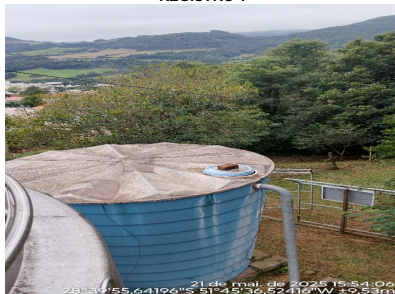
REGISTRO 1

| NC | CÓDIGO DA NC | UNIDADE | R-2 |
|---|---|---|---|
| 12 | A5.5 | CONSTATAÇÃO | Tampa do reservatório estava aberta. |
| GRUPO | PRAZO | NÃO CONFORMIDADE | Ausência de abertura de inspeção fechada com tampa inteira dotada de dispositivo e travamento. |

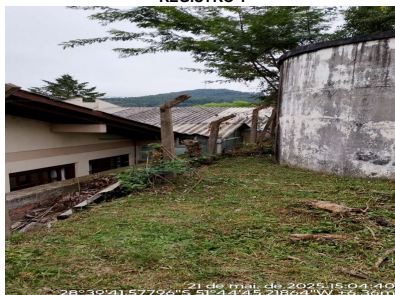
REGISTRO 1

| NC | CÓDIGO DA NC | UNIDADE | R-06 |
|---|---|---|---|
| 14 | A5.2 | CONSTATAÇÃO | O cercamento apresenta falhas na tela. |
| <b>GRUPO</b> | <b>PRAZO</b> | <b>NÃO CONFORMIDADE</b> | Não isolar a área dando condição ao acesso de pessoas não-autorizadas e sem garantir bom estado de limpeza do local. |

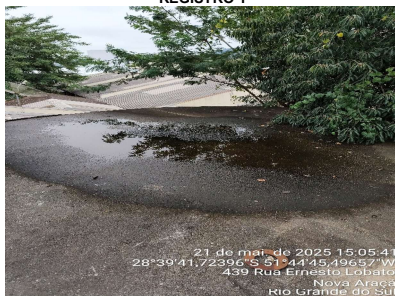
REGISTRO 1

| NC | CÓDIGO DA NC | UNIDADE | R-06 |
|---|---|---|---|
| 15 | A5.17 | CONSTATAÇÃO | Acúmulo de água parada na parte superior do reservatório. |
| <b>GRUPO</b> | <b>PRAZO</b> | <b>NÃO CONFORMIDADE</b> | Falta de conservação e manutenção preventiva de unidade. |

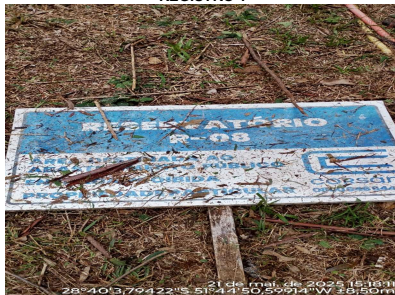
REGISTRO 1

| NC | CÓDIGO DA NC | UNIDADE | R-08 |
|---|---|---|---|
| 16 | A5.1 | CONSTATAÇÃO | A placa não esta posicionada adequadamente. |
| <b>GRUPO</b> | <b>PRAZO</b> | <b>NÃO CONFORMIDADE</b> | Inexistência de placa de identificação do reservatório. |

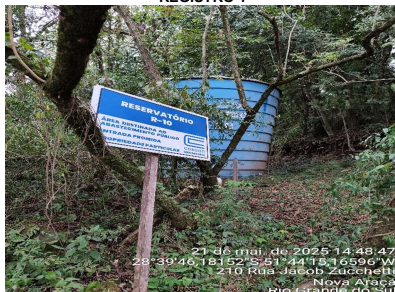
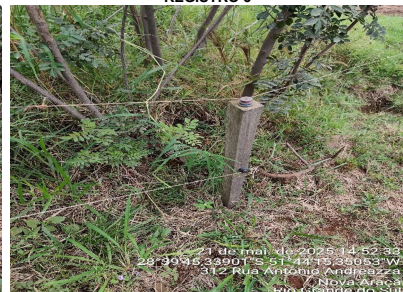
| NC | CÓDIGO DA NC | UNIDADE | R-10 |
|---|---|---|---|
| 17 | - | CONSTATAÇÃO | Não foi possível acessar o reservatório pois o mesmo tinha cerca elétrica e a prestadora de serviço não tinha equipamento para desativar a eletricidade do cercamento. |
| <b>GRUPO</b> | <b>PRAZO</b> | <b>NÃO CONFORMIDADE</b> | Não facilitar à fiscalização da AGESAN-RS o acesso às instalações, bem como a documentos e quaisquer outras fontes de informação pertinentes ao objeto da fiscalização. |

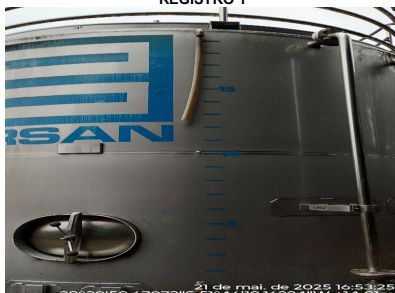
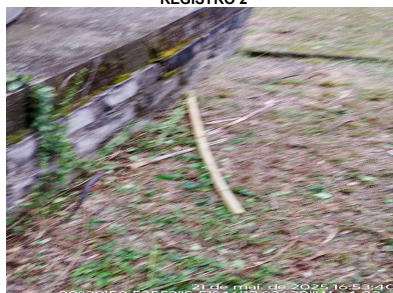
| NC | CÓDIGO DA NC | UNIDADE | R-11 |
|---|---|---|---|
| 18 | A5.17 | CONSTATAÇÃO | A mangueira da marcação do nível está danificada, impedida a correta leitura do nível do reservatório. |
| <b>GRUPO</b> | <b>PRAZO</b> | <b>NÃO CONFORMIDADE</b> | Falta de conservação e manutenção preventiva de unidade. |

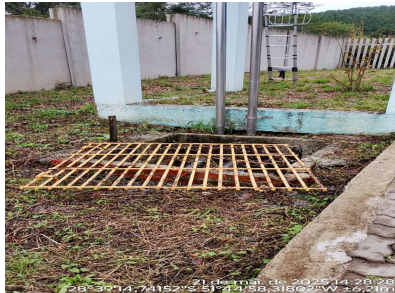
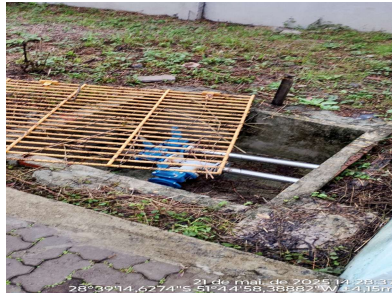
| NC | CÓDIGO DA NC | UNIDADE | R-14 |
|---|---|---|---|
| 19 | A5.14 | CONSTATAÇÃO | A grade de proteção da caixa de registro está deslocada e solta, não protegendo de eventuais quedas. |
| GRUPO | PRAZO | NÃO CONFORMIDADE | Não proporcionar a segurança das edificações e dos operadores. |

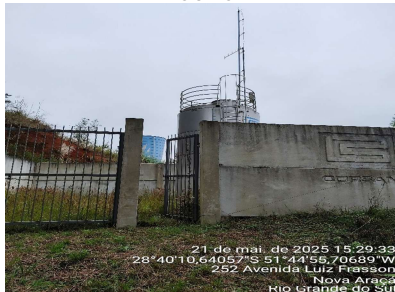
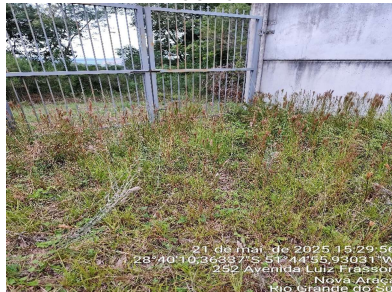
| NC | CÓDIGO DA NC | UNIDADE | R-15 |
|---|---|---|---|
| 20 | A5.10 | CONSTATAÇÃO | Vegetação alta no terreno. |
| GRUPO | PRAZO | NÃO CONFORMIDADE | Falta de conservação e manutenção preventiva de unidade. |

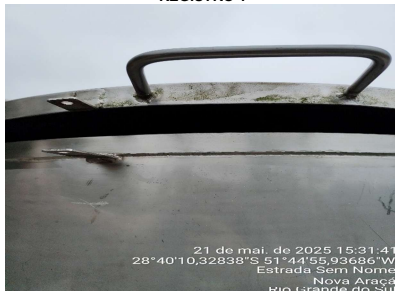
REGISTRO 1

| NC | CÓDIGO DA NC | UNIDADE | R-15 |
|---|---|---|---|
| 21 | A2.5 | CONSTATAÇÃO | Tampa do reservatório estava aberta. |
| GRUPO | PRAZO | NÃO CONFORMIDADE | Ausência de abertura de inspeção fechada com tampa inteiraça dotada de dispositivo e travamento. |

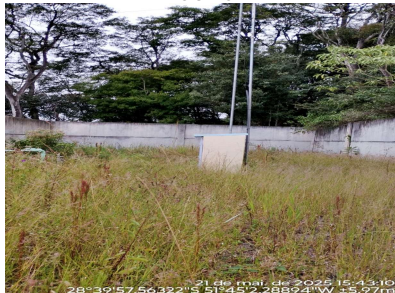
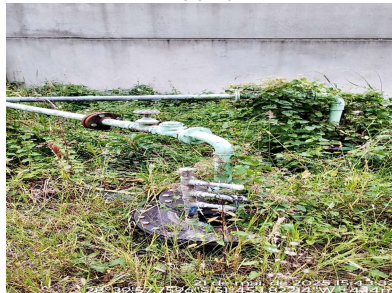
| NC | CÓDIGO DA NC | UNIDADE | EBAT 8 |
|---|---|---|---|
| 22 | A3.9 | CONSTATAÇÃO | Vegetação alta no terreno. |
| <b>GRUPO</b> | <b>PRAZO</b> | <b>NÃO CONFORMIDADE</b> | Falta de conservação e manutenção preventiva de unidade. |

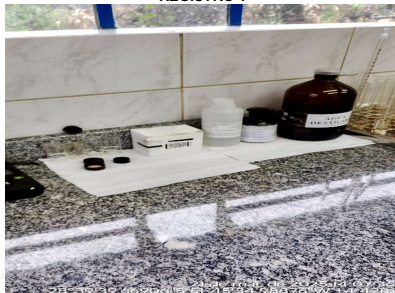
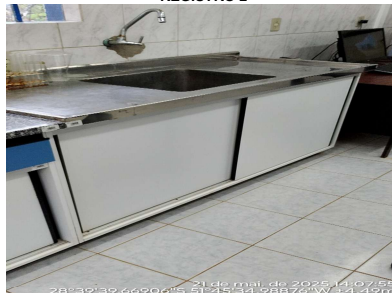
| NC | CÓDIGO DA NC | UNIDADE | Laboratório |
|---|---|---|---|
| 23 | A6.21 | CONSTATAÇÃO | Não foi possível acessar no laboratório os registros dos resultados das análises de água realizadas no último ano. |

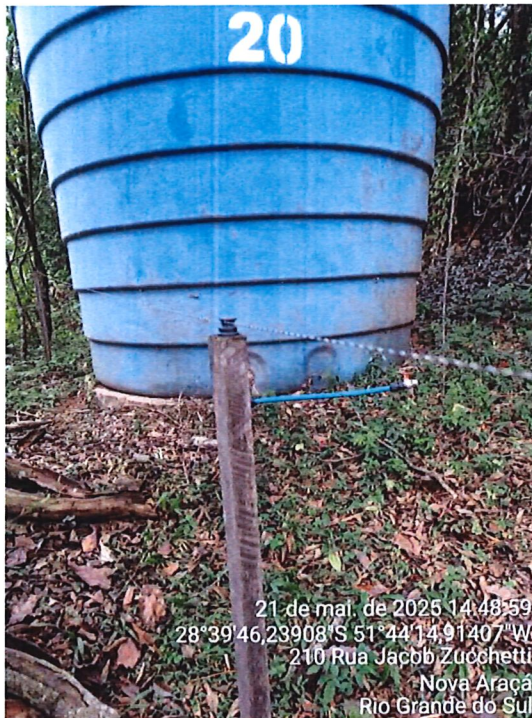
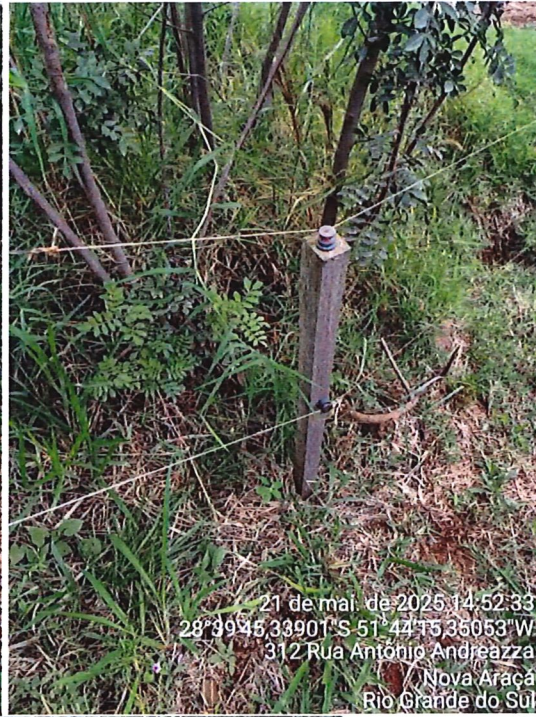
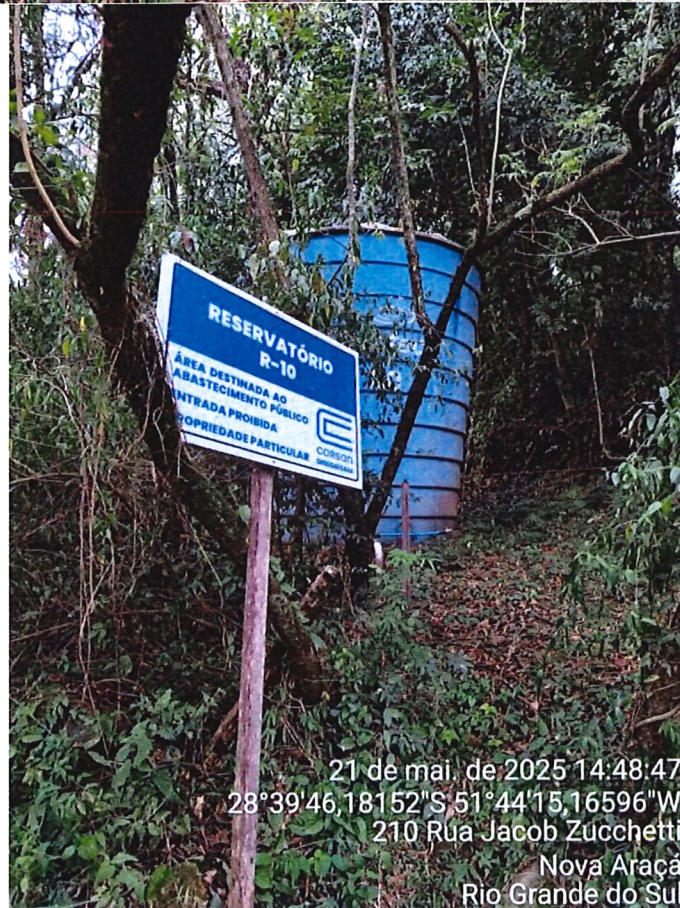
## ANEXO I – Reservatório R-10

Não foi possível fiscalizar o reservatório R-10, pois tinha uma cerca elétrica ao redor e a equipe presente não dispunha da chave. A seguir, apresentam-se as imagens que registram o ocorrido:
