## RELATÓRIO TÉCNICO DE FISCALIZAÇÃO N. 1264/2026

**Fiscalização Sob Demanda referente à presença  
de vazamento de esgoto no sistema de  
esgotamento sanitário de Canela/RS.**

O processo 1264/2026 versa sobre o vazamento de esgoto na via pública evidenciado durante a fiscalização sob demanda que ocorreu no dia 30 de março de 2026.

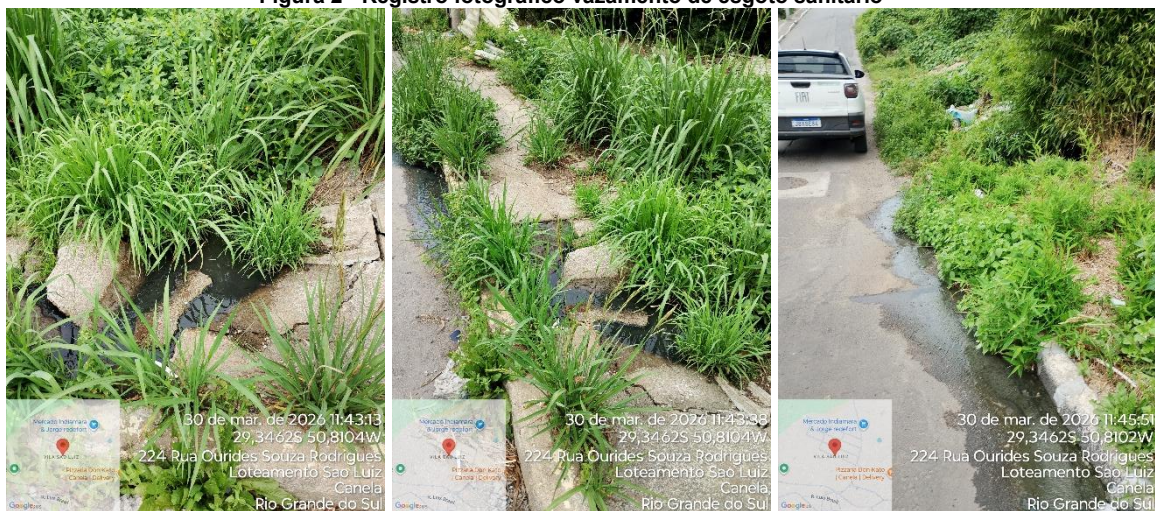
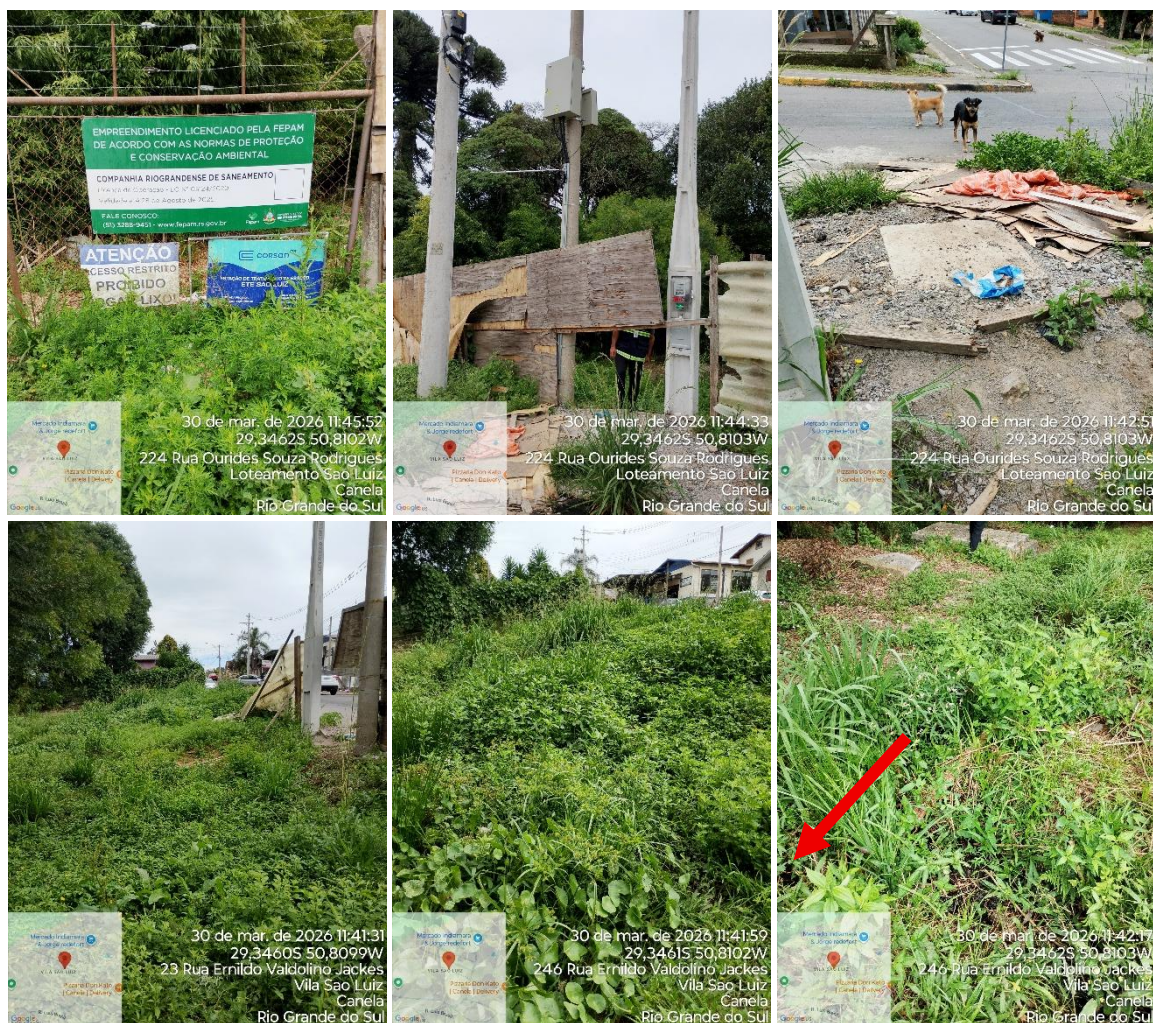
**Figura 2 - Registro fotográfico vazamento de esgoto sanitário**

A equipe técnica da Agesan-RS realizou fiscalização presencial sob demanda no município de Canela, no dia 30 de março de 2026. Nesta constatou-se que o havia um vazamento de esgoto sanitário na via pública, vazamento esse localizado na Rua Ourides de Souza Rodrigues, nº 224 em frente a antiga ETE São Luís, agora EEB São Luís (CN1.2) pertencente a LO 513/2026 SES e ETE Canela – Santa Terezinha.

Na Figura 1 é possível visualizar a imagem de satélite do ponto fiscalizado. Na Figura 2, verificam-se as evidências do vazamento de esgoto na via pública e também de avaria na caixa de calçada.

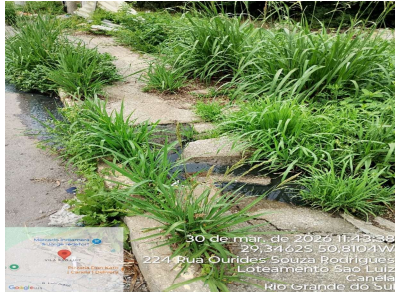
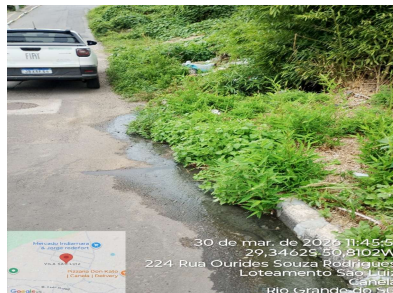
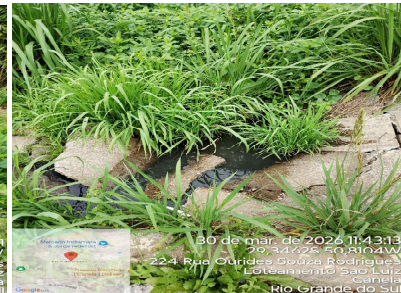
| NC | CÓDIGO DA NC | UNIDADE | EEB São Luís (CN1.2) |
|---|---|---|---|
| 1 | - | CONSTATAÇÃO | Vazamento aparente de esgoto sanitário em caixa de calçada e via pública |
| GRUPO | PRAZO | NÃO CONFORMIDADE | Obstrução ou extravasamento das redes da EBE. |

| NC | CÓDIGO DA NC | UNIDADE | EEB São Luís (CN1.2) |
|---|---|---|---|
| 2 | 15 dias | OBSERVAÇÃO | - |

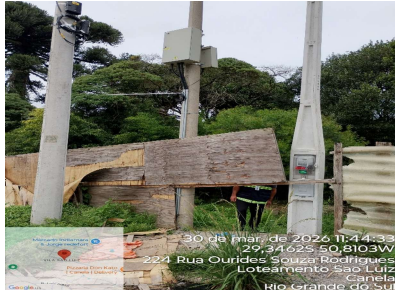
| NC | CÓDIGO DA NC | UNIDADE | EEB São Luís (CN1.2) |
|---|---|---|---|
| 2 | - | CONSTATAÇÃO | Inexistência de identificação na EEB São Luís |
| GRUPO | PRAZO | NÃO CONFORMIDADE | Falta de conservação e manutenção preventiva de unidade. |

| NC | CÓDIGO DA NC | UNIDADE | EEB São Luís (CN1.2) |
|---|---|---|---|
| 2 | 90 dias | OBSERVAÇÃO | |

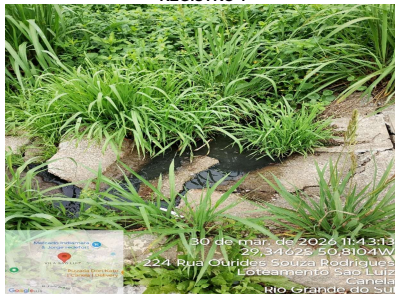
| NC | CÓDIGO DA NC | UNIDADE | EEB São Luís (CN1.2) |
|---|---|---|---|
| 3 | - | CONSTATAÇÃO | Caixa de calçada quebrada |
| GRUPO | PRAZO | NÃO CONFORMIDADE | Falta de conservação e manutenção preventiva de unidade. |

| NC | CÓDIGO DA NC | UNIDADE | EEB São Luís (CN1.2) |
|---|---|---|---|
| 2 | 90 dias | OBSERVAÇÃO | - |

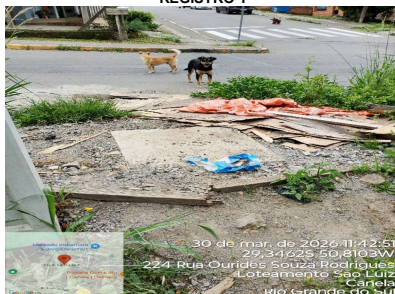
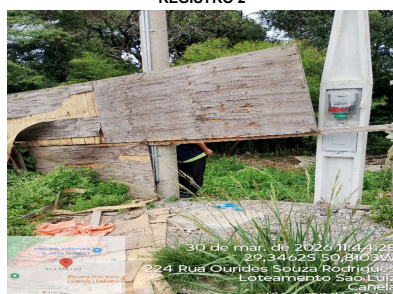
| NC | CÓDIGO DA NC | UNIDADE | EEB São Luís (CN1.2) |
|---|---|---|---|
| 4 | - | CONSTATAÇÃO | Materiais e resíduos de obras em local inadequado. |
| GRUPO | PRAZO | NÃO CONFORMIDADE | Acúmulo de resíduos em local inapropriado e/ou armazenamento inadequado. |

| NC | CÓDIGO DA NC | UNIDADE | EEB São Luís (CN1.2) |
|---|---|---|---|
| 2 | 90 dias | OBSERVAÇÃO | |

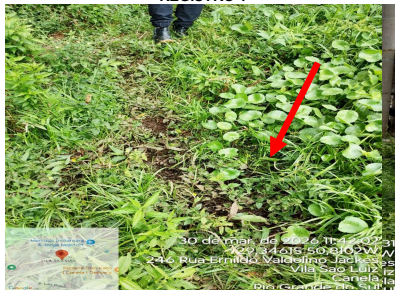
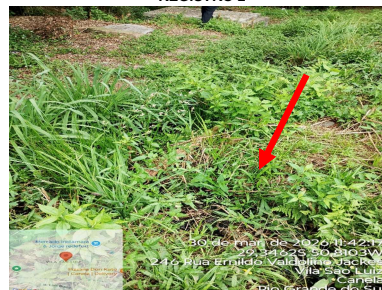
| NC | CÓDIGO DA NC | UNIDADE | EEB São Luís (CN1.2) - Área antiga ETE São Luís |
|---|---|---|---|
| 5 | - | CONSTATAÇÃO | Esgoto bruto disposto sobre o terreno |
| GRUPO | PRAZO | NÃO CONFORMIDADE | Falta de conservação e manutenção preventiva de unidade. |

| NC | CÓDIGO DA NC | UNIDADE | EEB São Luís (CN1.2) - Área antiga ETE São Luís |
|---|---|---|---|
| 2 | 15 dias | OBSERVAÇÃO | |
