## RELATÓRIO DE FISCALIZAÇÃO N. 1305/2025

**Fiscalização Sob Demanda referente à vazamento na rede de distribuição de água tratada em Veranópolis/RS.**

O processo 1305/2025 versa sobre vazamento na rede de abastecimento de água em Veranópolis/RS, cujo sistema é operado pela Corsan.

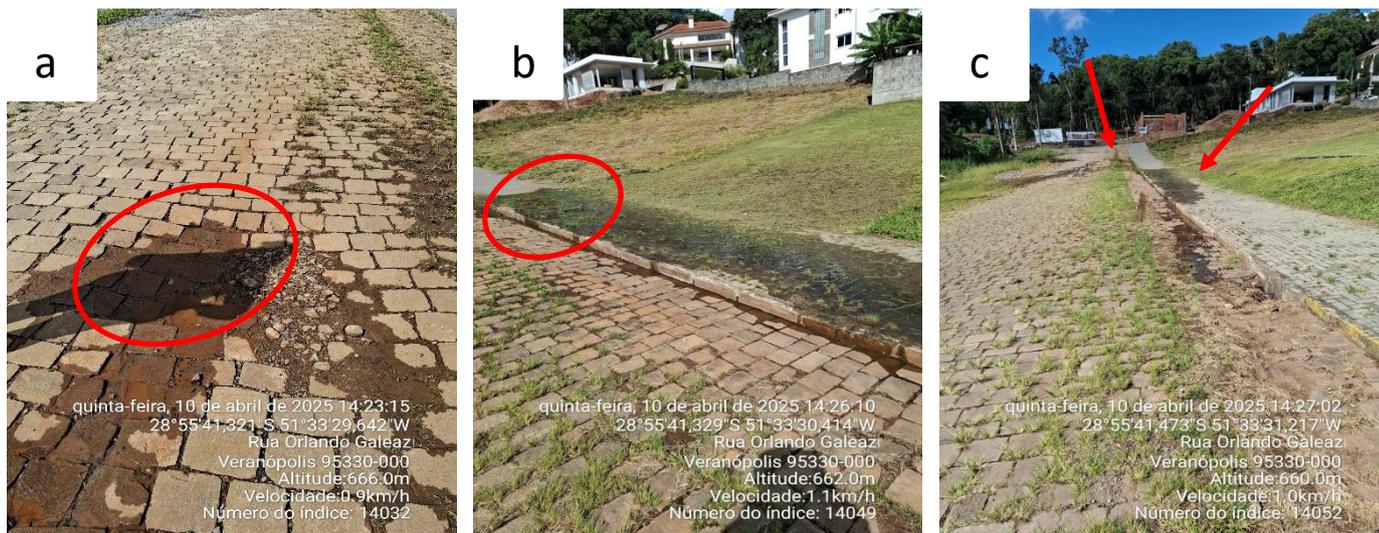
**Figura 2- Registro fotográfico Ponto 1 – Rua Alsemiro Laurino Guzzo, s/n, nas coordenadas geográficas (28°55'41.48"S 51°33'29.95"O). a)**

**Ponto 1 - Rua Alsemiro Laurino Guzzo, s/n, nas coordenadas geográficas (28°55'41.48"S e 51°33'29.95"O) constatou-se vazamento aparente, com fluxo constante de água, possivelmente originado da rede de abastecimento de água (Figura 2). Importante destacar que no endereço supracitado constavam dois pontos de vazamentos (Figura 2a e Figura 2b) apontados com setas na Figura 2c.**

A realização da fiscalização possibilitou verificar a existência de vazamento aparente na rede de abastecimento de água de Veranópolis.

A partir da fiscalização executada, foram identificadas não-conformidades (NC) que seguem anexas a este relatório, no documento intitulado Termo de Não Conformidades (TNC). A partir da fiscalização, foram abertas 2 NC referentes ao sistema de abastecimento de água do município de Veranópolis/RS.

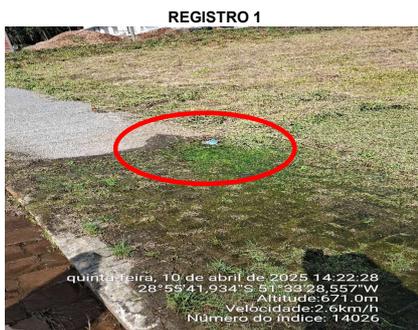
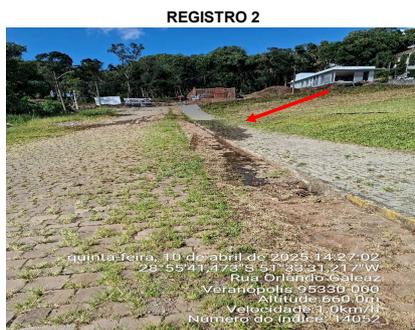
<b>NC</b>	<b>CÓDIGO DA NC</b>	<b>UNIDADE</b>	Sistema de Abastecimento de Água - Vazamento aparente da rede de abastecimento de água
1	-	<b>CONSTATAÇÃO</b>	Vazamento aparente da rede de abastecimento de água em via pública.
<b>GRUPO</b>	<b>PRAZO</b>	<b>NÃO CONFORMIDADE</b>	Perda de água e/ou não executar redução de perdas.
2	15 dias	<b>OBSERVAÇÃO</b>	Endereço: Rua Alsemiro Laurino Guzzo, s/n, Coordenadas Geográficas: 28°55'41.48"S 51°33'29.95"O

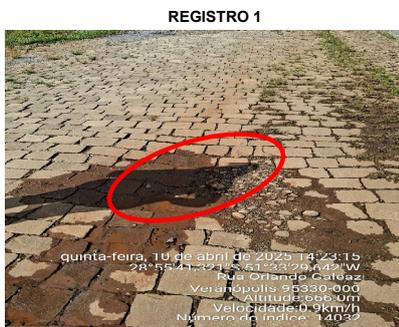
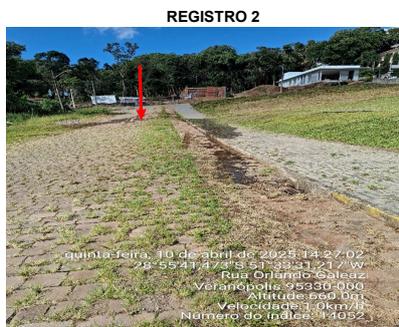
<b>NC</b>	<b>CÓDIGO DA NC</b>	<b>UNIDADE</b>	Sistema de Abastecimento de Água - Vazamento aparente da rede de abastecimento de água
2	-	<b>CONSTATAÇÃO</b>	Vazamento aparente da rede de abastecimento de água em via pública.
<b>GRUPO</b>	<b>PRAZO</b>	<b>NÃO CONFORMIDADE</b>	Perda de água e/ou não executar redução de perdas.
2	15 dias	<b>OBSERVAÇÃO</b>	Endereço: Rua Alsemiro Laurino Guzzo, s/n, Coordenadas Geográficas: 28°55'41.48"S 51°33'29.95"O
