### **RELATÓRIO DE FISCALIZAÇÃO N. 1528/2026**

**Fiscalização Sob Demanda Indireta por meio de solicitação do Executivo Municipal quanto à repavimentação inadequada de vias públicas no município de Estância Velha/RS.**

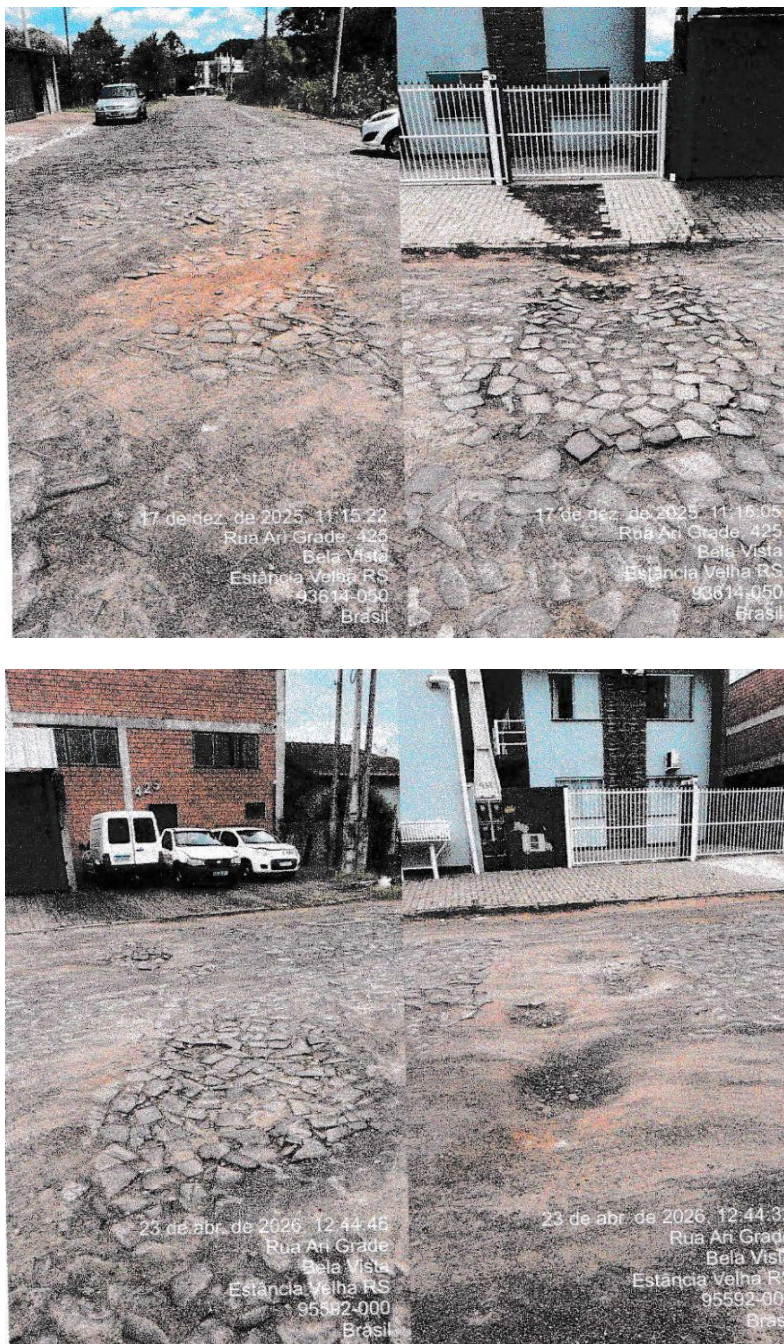
**Figura 1: Registros Fotográficos do Ponto 1 na Rua Ari Grade.**

No ponto 1, localizado na Rua Ari Grade, nº 425, é possível constatar, por meio das evidências enviadas, as quais contêm registros fotográficos de dezembro de 2025 e abril de 2026 (Figura 1), que a pavimentação não foi executada de forma adequada. Sendo que após a realização das obras pela prestadora, esta deve garantir a recomposição da via ao seu estado original ou superior, assegurando durabilidade, nivelamento e segurança viária.

A partir da fiscalização direta foram abertas 07 NCs referentes ao Sistema de Abastecimento de Água e esgotamento sanitário do município. As evidências permitem inferir que estas são decorrentes da etapa de recomposição do pavimento em obras realizadas pela Corsan na rede de esgotamento sanitário. Desta forma, a prestadora de serviço deve tomar as medidas necessárias para executar a pavimentação da via.

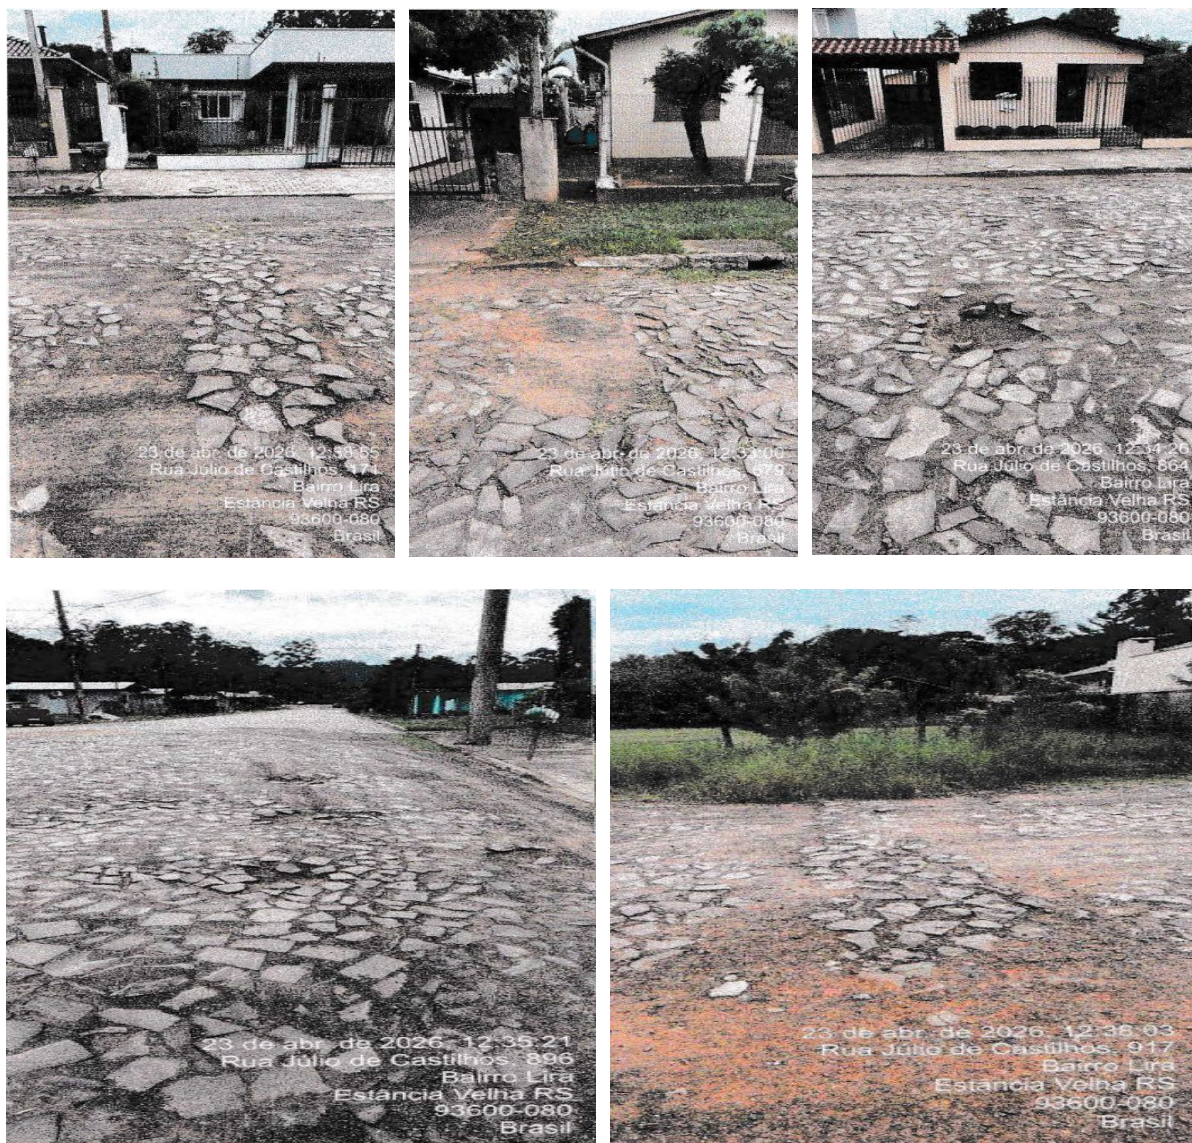
**Figura 2: Registros Fotográficos dos Pontos 2,3, 4, 5 e 6 na Rua Júlio de Castilhos.**

Nos pontos 2, 3, 4, 5 e 6, localizados na Rua Júlio de Castilhos, conforme evidenciado na Figura 2, verificou-se que a recolocação das pedras irregulares realizada após a intervenção da prestadora de serviços ocorreu de forma precária, de modo que o pavimento apresenta falhas e cavidades na via.

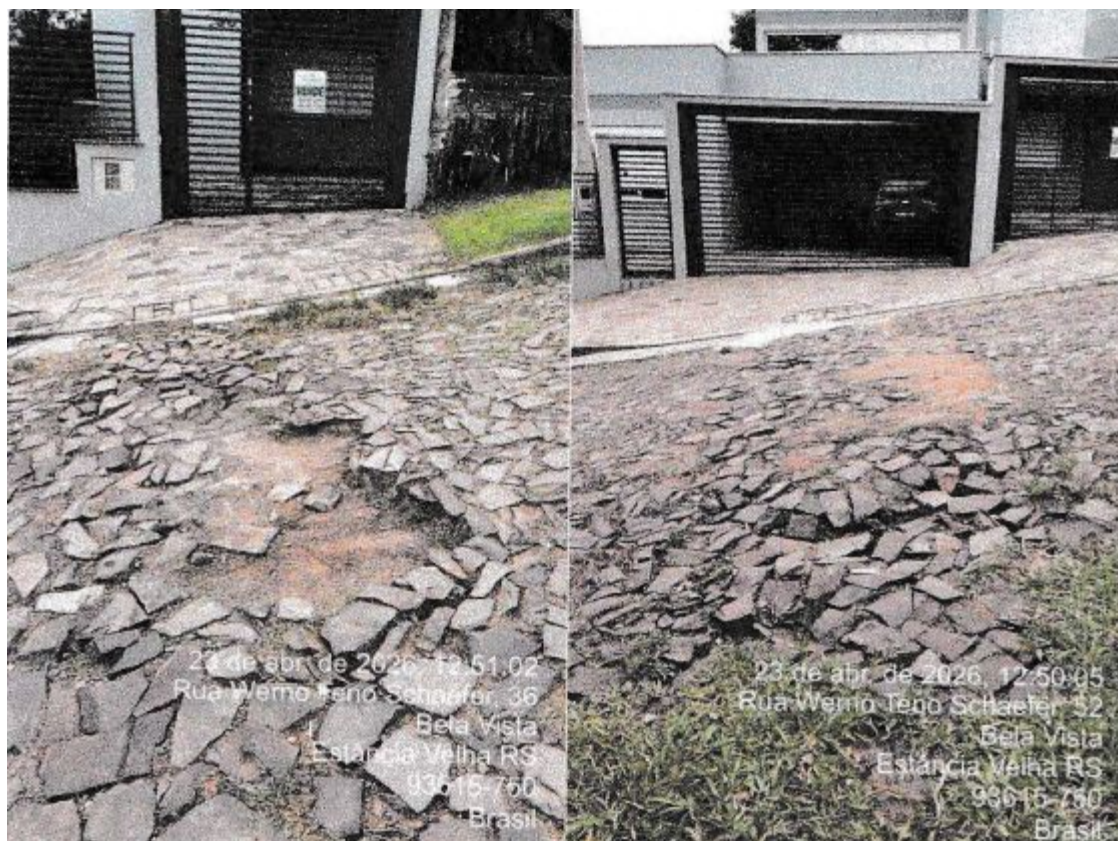
**Figura 3: Registros Fotográficos dos Pontos 7 na Rua Werno Teno Schaefer.**

Na Figura 3 pode-se observar registros fotográficos do ponto 7 na Rua Werno Teno Schaefer. Constatou-se que foi realizada a remoção do pavimento da via, possivelmente, para realização de algum tipo intervenção pela prestadora de serviço. No entanto, pavimentação não foi recomposta totalmente e ainda formou cavidades aparentes na via.

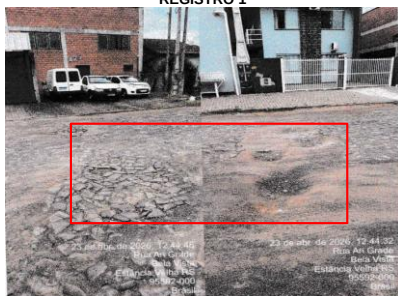
REGISTRO 1

| NC | CÓDIGO DA NC | UNIDADE | Sistema de Esgotamento Sanitário - Pavimentação |
|---|---|---|---|
| 1 | - | CONSTATAÇÃO | Deformidades na pavimentação e desnível na via. |
| GRUPO | PRAZO | NÃO CONFORMIDADE | Pavimentação inadequada após intervenção na Rede de Esgotamento Sanitário. |
| 2 | 30 dias | OBSERVAÇÃO | Rua Ari Grade, 425/ Bela Vista. - Repavimentação precária. |

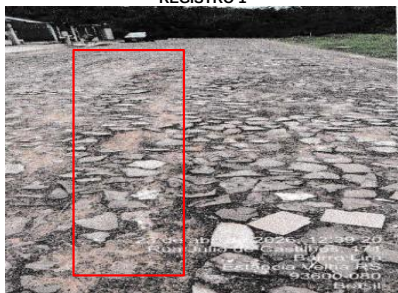
REGISTRO 1

| NC | CÓDIGO DA NC | UNIDADE | Sistema de Esgotamento Sanitário - Pavimentação |
|---|---|---|---|
| 2 | - | CONSTATAÇÃO | Deformidades na pavimentação da via. |
| GRUPO | PRAZO | NÃO CONFORMIDADE | Pavimentação inadequada após intervenção na Rede de Esgotamento Sanitário. |
| 2 | 30 dias | OBSERVAÇÃO | Rua Júlio de Castilhos, 171/ Lira. - Repavimentação precária. |

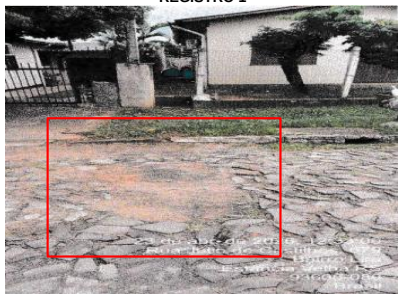
REGISTRO 1

| NC | CÓDIGO DA NC | UNIDADE | Sistema de Esgotamento Sanitário - Pavimentação |
|---|---|---|---|
| 3 | - | CONSTATAÇÃO | Deformidades na pavimentação da via. |
| GRUPO | PRAZO | NÃO CONFORMIDADE | Pavimentação inadequada após intervenção na Rede de Esgotamento Sanitário. |
| 2 | 30 dias | OBSERVAÇÃO | Rua Júlio de Castilhos, 679/ Lira. - Repavimentação precária. |

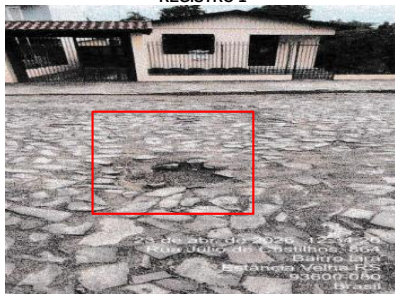
REGISTRO 1

| NC | CÓDIGO DA NC | UNIDADE | Sistema de Esgotamento Sanitário - Pavimentação |
|---|---|---|---|
| 4 | - | CONSTATAÇÃO | Deformidades na pavimentação e formação de cavidades na via. |
| GRUPO | PRAZO | NÃO CONFORMIDADE | Pavimentação inadequada após intervenção na Rede de Esgotamento Sanitário. |
| 2 | 30 dias | OBSERVAÇÃO | Rua Júlio de Castilhos, 864/ Lira - Repavimentação precária. |

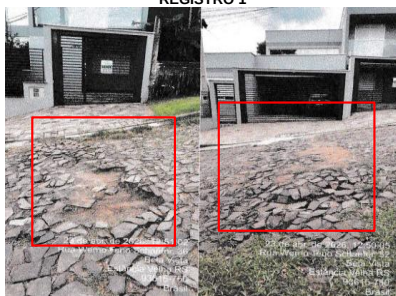
REGISTRO 1

| NC | CÓDIGO DA NC | UNIDADE | Sistema de Esgotamento Sanitário - Pavimentação |
|---|---|---|---|
| 7 | - | CONSTATAÇÃO | Constatou-se deformidades na repavimentação e formação de cavidades na via. |
| GRUPO | PRAZO | NÃO CONFORMIDADE | Pavimentação inadequada após intervenção na Rede de Esgotamento Sanitário. |
| 2 | 30 dias | OBSERVAÇÃO | Rua Werno Teno Schaefer, 36-52/ Bela Vista - Repavimentação precária. |
