# REGULAÇÃO RELATÓRIO TÉCNICO DE FISCALIZAÇÃO N. 1608/2024 – RTF

Fiscalização no Sistema de Esgotamento Sanitário de Caxias do Sul/RS.

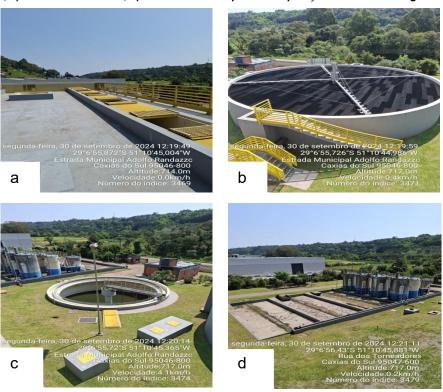
No que se refere à ETE Canyon, esta está em obras de ampliação de sua capacidade tratamento, com unidades em fase de conclusão. No entanto, não foi informado prazo de finalização das estruturas. A ETE tem sido operada em sua estrutura de ETE compacta. A figura 01 identifica as obras:

Figura 01: Obras em andamento na ETE Canyon de Caxias do Sul. a) Vista superior da etapa do reator; b) vista do filtro; c) vista do decantador; d) vista da ETE compacta em operação e leitos de secagem do lodo.

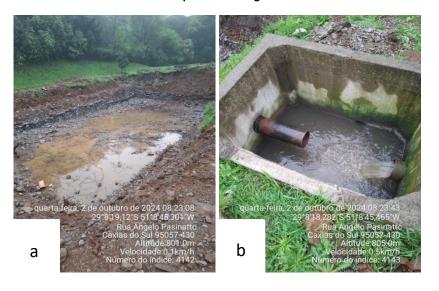
Na ETE Dal Bó, foram removidas as edificações de suas estruturas de tratamento, sendo que a rede existente que chegava até o local foi desviada para ETE Tega, que irá tratar os efluentes domésticos oriundos do Sistema Dal Bó. A figura 02 identifica a unidade.

Figura 02: Estruturas removidas da ETE Dal Bó. a) estrutura removida da ETE Dal Bó; b) Desvio da vazão de entrada para a ETE Tega.

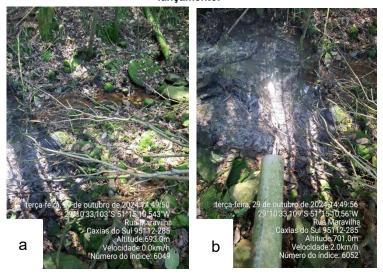
Contudo, não foram enviadas as Licenças de Operação das respectivas SLTE e verificou-se no momento da fiscalização que as SLTE não possuem procedimento rotineiro de análise físico-química dos efluentes ali contidos. A figura 03 identifica o ponto de lançamento da SLTE Cidade Industrial I (Leste):

Figura 03: Ponto de lançamento da respectiva SLTE. a) ponto à montante do lançamento; b) ponto à jusante do lançamento.

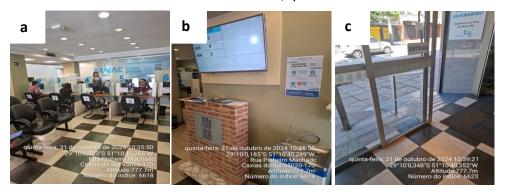
Figura 05: Condições do atendimento comercial do SAMAE. a) guichês de atendimento presencial; b) painel de controle de senhas de atendimento; c) acessibilidade ao local.
