**REGULAÇÃO**  
**RELATÓRIO TÉCNICO DE FISCALIZAÇÃO N. 1612/2026 – RTF****Fiscalização regular no Sistema de  
Abastecimento de Água e Sistema de  
Esgotamento Sanitário de São Jorge/RS.****1. CONSIDERAÇÕES PRELIMINARES**

No dia 01 de junho de 2026, realizou-se fiscalização no Sistema de Abastecimento de Água (SAA) e Sistema de Esgotamento Sanitário (SES) da Corsan no município de São Jorge. Para verificar o serviço prestado pela companhia de saneamento, os trabalhos de fiscalização e regulação dos municípios consorciados à Agesan-RS são amparados, principalmente, nas referências legais e normativas apresentadas no quadro 1.

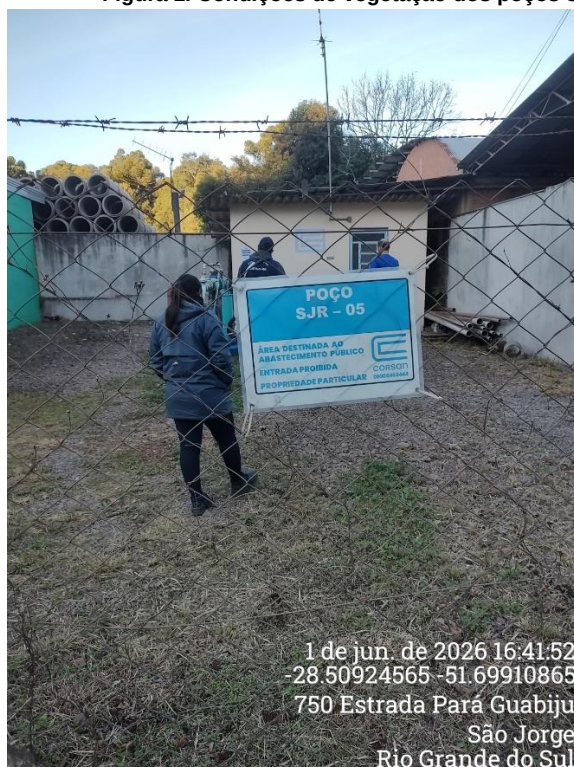
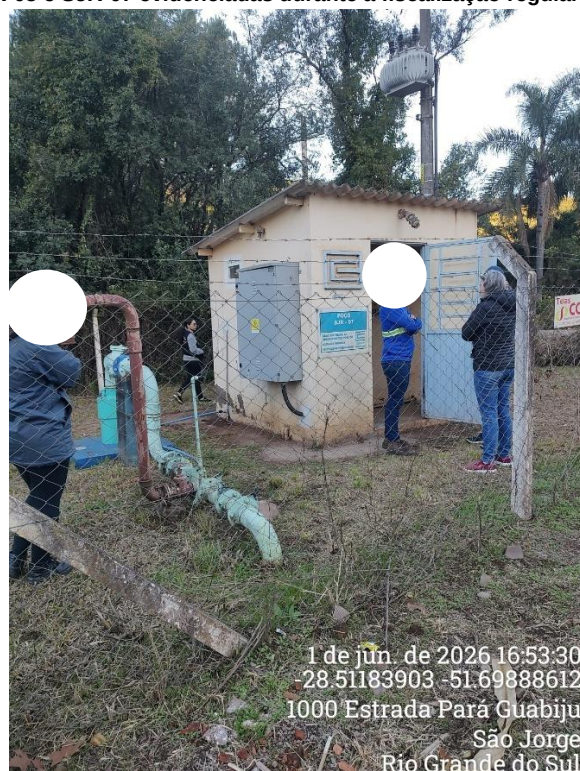
Figura 1. Condições de vegetação dos poços SJR-05 e SJR-07 evidenciadas durante a fiscalização regular.

Durante a fiscalização regular foi evidenciada o corte da vegetação (Figura 1), entretanto as situações de acondicionamento inadequado de produtos químicos em ambos os poços e a porta de acesso no poço SJR-07 encontravam-se nas situações descritas anteriormente e foram apontadas no TNC.

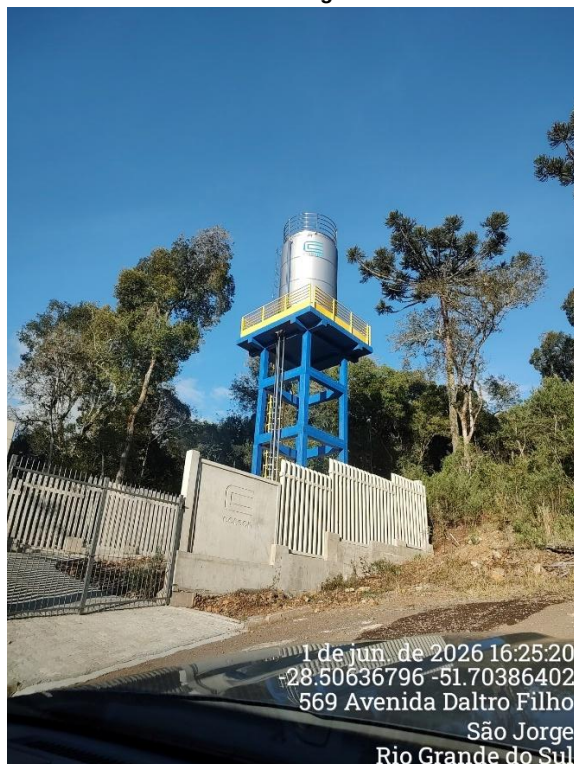
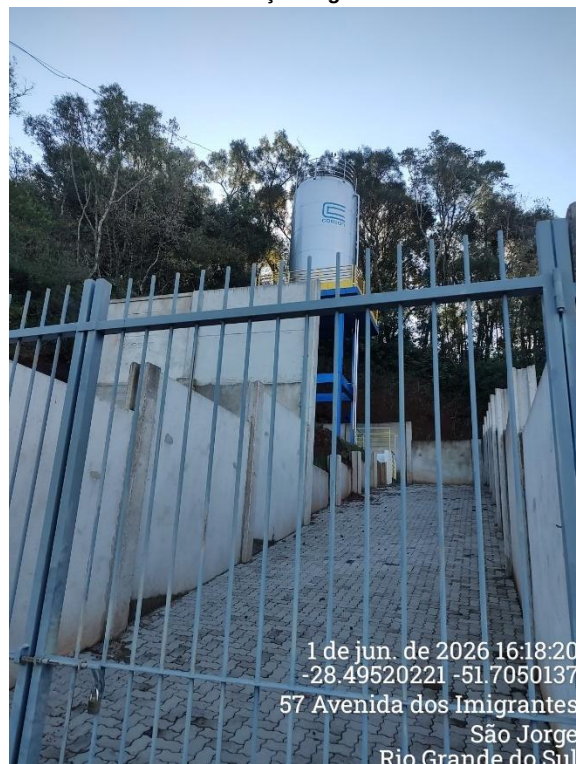
Figura 2. Reservatórios identificados durante a fiscalização regular.

O SAA de São Jorge possui 1 reservatório, o qual tem a função de reservação (Tabela 2). Foram evidenciados dois novos reservatórios em áreas de loteamentos residenciais (Figura 2), entretanto segundo o operador as estruturas ainda não teriam sido recebidas formalmente pela Corsan.

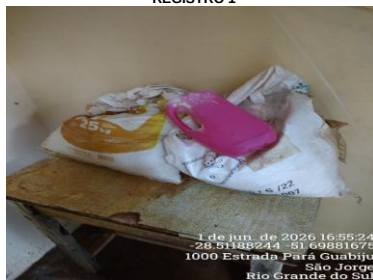
REGISTRO 1

| NC | CÓDIGO DA NC | UNIDADE | Poço SJR 07 |
| 14 | A2.20 | CONSTATAÇÃO | A embalagem aberta, podendo haver contaminação e perda de eficiência do produto. |

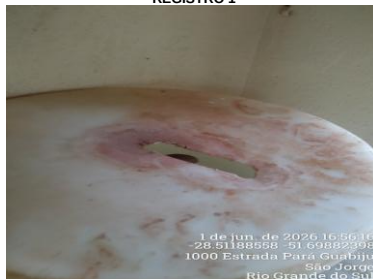
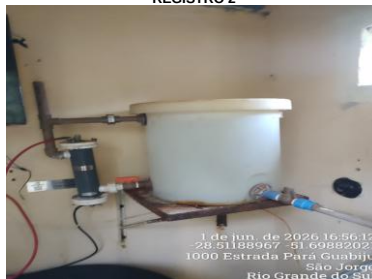
| NC | CÓDIGO DA NC | UNIDADE | Poço SJR 07 |
|---|---|---|---|
| 15 | A2.10 | CONSTATAÇÃO | Tampa do gerador de hipoclorito com furo, permitindo a entrada de sujeira. |

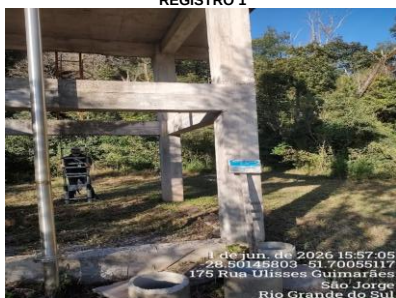
REGISTRO 1

| NC | CÓDIGO DA NC | UNIDADE | Poço SJR 07 |

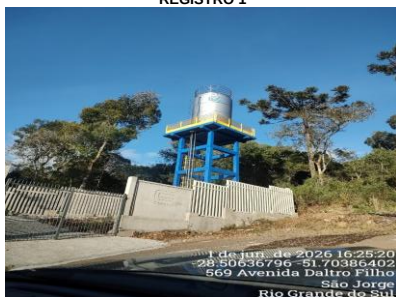
| NC | CÓDIGO DA NC | UNIDADE | Reservatório R02 |
|---|---|---|---|
| 20 | A5.14 | CONSTATAÇÃO | Acesso a área do reservatório estava cadeada e operador não possuía a chave impossibilitando vistoria completa. |

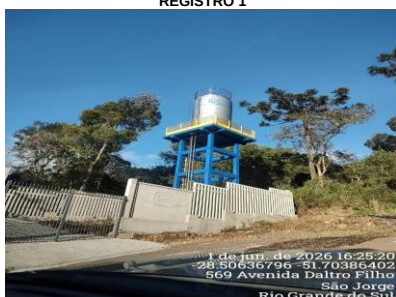
| NC | CÓDIGO DA NC | UNIDADE | Reservatório R02 |
|---|---|---|---|
| 21 | A5.1 | CONSTATAÇÃO | O reservatório não possui placa de identificação. |

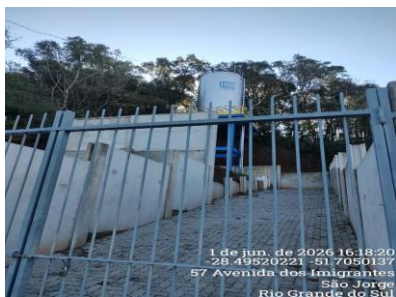
| NC | CÓDIGO DA NC | UNIDADE | Reservatório R04 |
|---|---|---|---|
| <b>GRUPO</b> | <b>PRAZO</b> | <b>NÃO CONFORMIDADE</b> | Não proporcionar acesso ao topo do reservatório. |

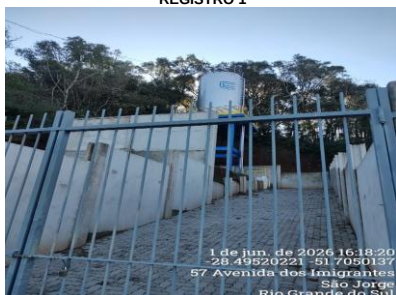
| NC | CÓDIGO DA NC | UNIDADE | Reservatório R04 |
|---|---|---|---|
| 24 | A5.1 | CONSTATAÇÃO | O reservatório não possui placa de identificação. |
