**REGULAÇÃO**  
**RELATÓRIO TÉCNICO DE FISCALIZAÇÃO N. 1615/2026 – RTF****Fiscalização regular no Sistema de  
Abastecimento de Água e Sistema de  
Esgotamento Sanitário de Nova Araçá/RS.****1. CONSIDERAÇÕES PRELIMINARES**

No dia 03 de junho de 2026, realizou-se fiscalização no Sistema de Abastecimento de Água (SAA) e Sistema de Esgotamento Sanitário (SES) da Corsan no município de Nova Araçá. Para verificar o serviço prestado pela companhia de saneamento, os trabalhos de fiscalização e regulação dos municípios consorciados à Agesan-RS são amparados, principalmente, nas referências legais e normativas apresentadas no quadro 1.

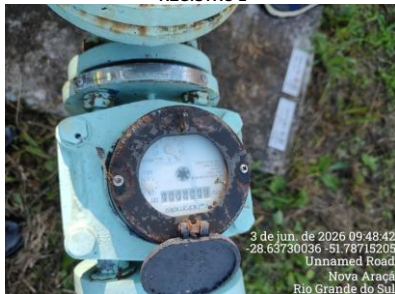
REGISTRO 1

| NC | CÓDIGO DA NC | UNIDADE | Poço NAR-17 |
|---|---|---|---|
| 20 | A2.17 | CONSTATAÇÃO | Macromedidor não funciona. |

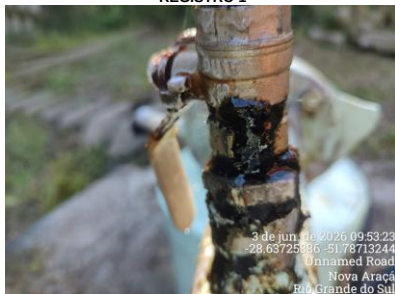
REGISTRO 1

| NC | CÓDIGO DA NC | UNIDADE | Poço NAR-17 |
|---|---|---|---|
| 21 | A2.7 | CONSTATAÇÃO | Vazamento aparente na torneira do poço. |

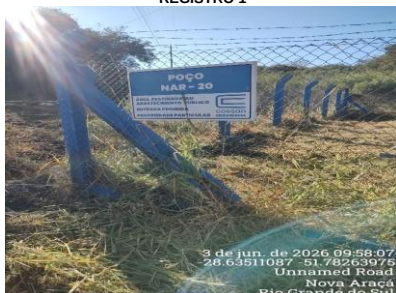
REGISTRO 1

| NC | CÓDIGO DA NC | UNIDADE | Poço NAR-20 |
|---|---|---|---|
| 23 | A2.13 | CONSTATAÇÃO | Unidade não apresenta mapa de risco ou outra técnica ou ferramenta apropriada referente a saúde e segurança do trabalho. |

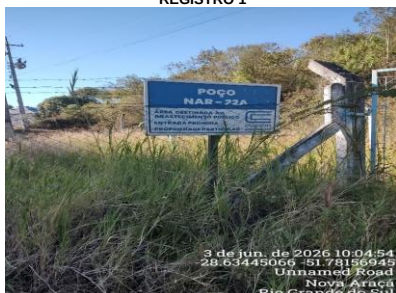
REGISTRO 1

| NC | CÓDIGO DA NC | UNIDADE | Poço NAR-22A |
|---|---|---|---|
| 24 | A2.13 | CONSTATAÇÃO | Unidade não apresenta mapa de risco ou outra técnica ou ferramenta apropriada referente a saúde e segurança do trabalho. |

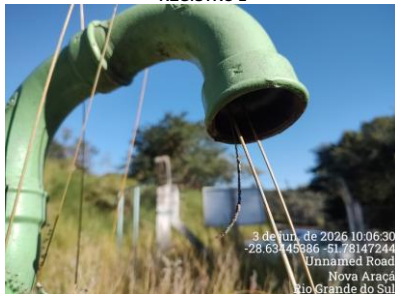
REGISTRO 1

| NC | CÓDIGO DA NC | UNIDADE | Poço NAR-22A |
|---|---|---|---|
| 26 | A2.12 | CONSTATAÇÃO | Ausência de tela na tubulação do expurgo, crescimento de vegetação para dentro da estrutura do poço. |

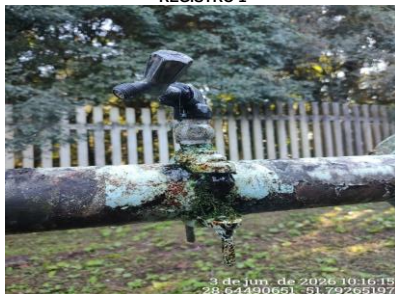
REGISTRO 1

| NC | CÓDIGO DA NC | UNIDADE | Poço NAR-15 |
|---|---|---|---|
| 27 | A2.7 | CONSTATAÇÃO | Vazamento aparente na torneira do poço. |

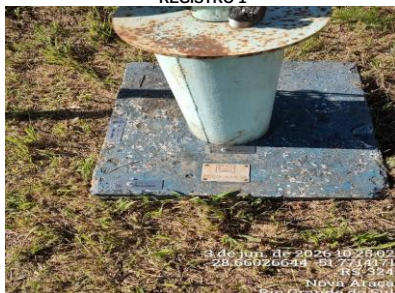
REGISTRO 1

| NC | CÓDIGO DA NC | UNIDADE | Poço NAR-06 |
|---|---|---|---|
| 29 | A2.1 | CONSTATAÇÃO | Não há identificação por placa ou outro meio. |

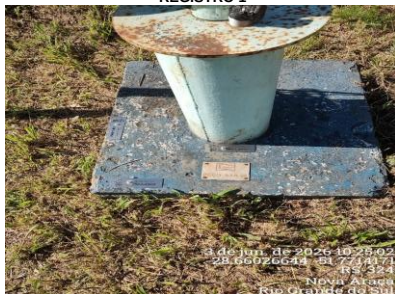
REGISTRO 1

| NC | CÓDIGO DA NC | UNIDADE | Poço NAR-06 |
|---|---|---|---|
| 30 | A2.13 | CONSTATAÇÃO | Unidade não apresenta mapa de risco ou outra técnica ou ferramenta apropriada referente a saúde e segurança do trabalho. |

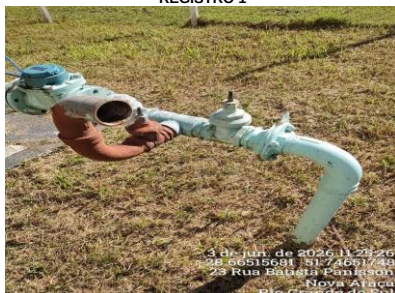
REGISTRO 1

| NC | CÓDIGO DA NC | UNIDADE | Poço NAR-09 |
|---|---|---|---|
| 32 | A2.13 | CONSTATAÇÃO | Unidade não apresenta mapa de risco ou outra técnica ou ferramenta apropriada referente a saúde e segurança do trabalho. |

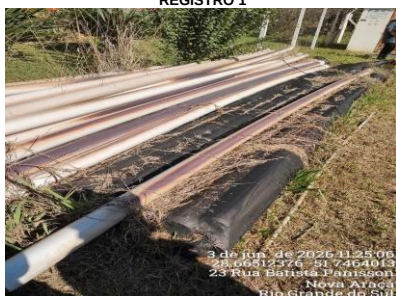
REGISTRO 1

| NC | CÓDIGO DA NC | UNIDADE | Poço NAR-09 |
|---|---|---|---|
| 34 | A2.10 | CONSTATAÇÃO | Verificou-se o armazenamento inadequado de tubulações na área do poço NAR-09. Os materiais encontravam-se dispostos diretamente sobre o solo e sem acondicionamento apropriado, condição que pode favorecer danos aos componentes |

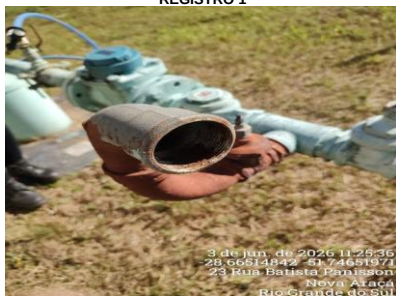
REGISTRO 1

| NC | CÓDIGO DA NC | UNIDADE | Poço NAR-09 |
|---|---|---|---|
| 35 | A2.12 | CONSTATAÇÃO | Ausência de tela na tubulação do expurgo |

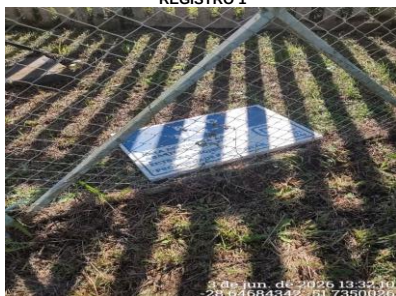
REGISTRO 1

| NC | CÓDIGO DA NC | UNIDADE | Poço NAR-11 |
|---|---|---|---|
| 36 | A2.1 | CONSTATAÇÃO | Ausência de placa de identificação, estrutura estava derrubada no chão |

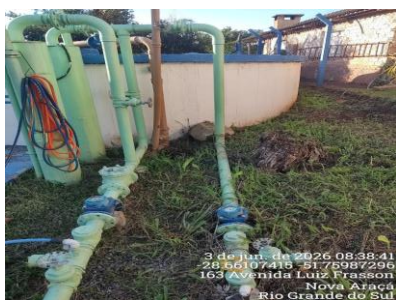
| NC | CÓDIGO DA NC | UNIDADE | EBAT 1 - Concreto |
|---|---|---|---|
| GRUPO | PRAZO | NÃO CONFORMIDADE | Inexistência de placa de identificação do poço. |

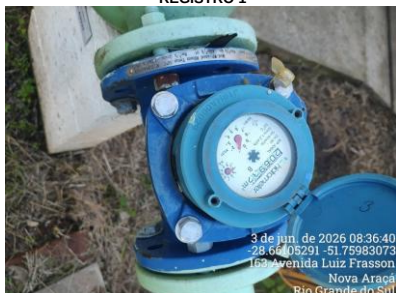
REGISTRO 1

| NC | CÓDIGO DA NC | UNIDADE | EBAT 1 - Concreto |
|---|---|---|---|
| 38 | A3.13 | CONSTATAÇÃO | Macromedidor não funciona |

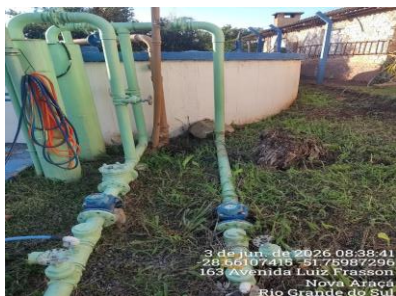
| NC | CÓDIGO DA NC | UNIDADE | EBAT 1 - Concreto |
|---|---|---|---|
| 39 | A3.10 | CONSTATAÇÃO | Unidade não apresenta mapa de risco ou outra técnica ou ferramenta apropriada referente a saúde e segurança do trabalho. |

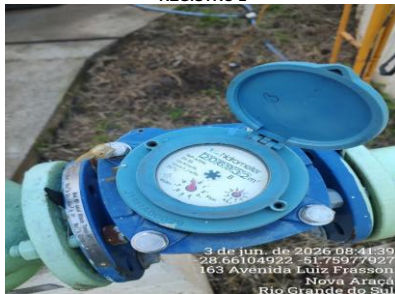
REGISTRO 1

| NC | CÓDIGO DA NC | UNIDADE | EBAT 2 - Fibra |
|---|---|---|---|
| 41 | A3.13 | CONSTATAÇÃO | Macromedidor não funciona |

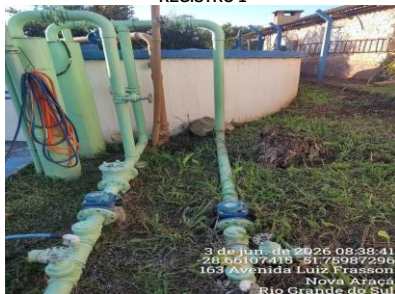
REGISTRO 1

| NC | CÓDIGO DA NC | UNIDADE | EBAT 2 - Fibra |
|---|---|---|---|
| 42 | A3.10 | CONSTATAÇÃO | Unidade não apresenta mapa de risco ou outra técnica ou ferramenta apropriada referente a saúde e segurança do trabalho. |

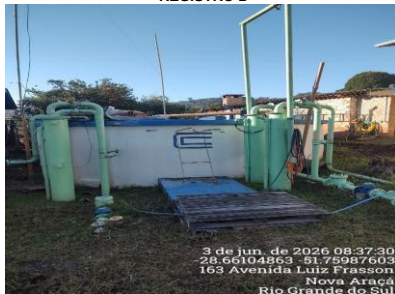
REGISTRO 1

| NC | CÓDIGO DA NC | UNIDADE | EBAT 3 - Metálico |
|---|---|---|---|
| 42 | A3.10 | CONSTATAÇÃO | Unidade não apresenta mapa de risco ou outra técnica ou ferramenta apropriada referente a saúde e segurança do trabalho. |

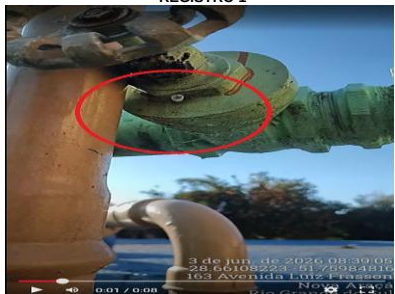
REGISTRO 1

| NC | CÓDIGO DA NC | UNIDADE | EBAT 3 - Metálico |
|---|---|---|---|
| 44 | A3.5 | CONSTATAÇÃO | Vazamento aparente |

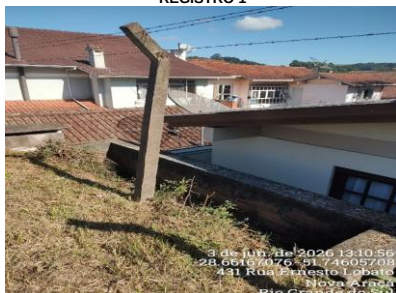
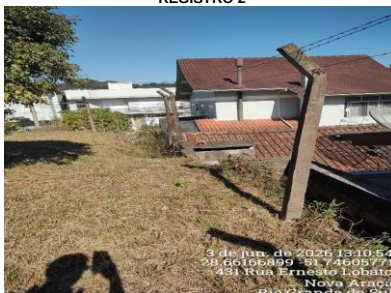
**REGISTRO 1**

| NC | CÓDIGO DA NC | UNIDADE | EBAT 4 - Dona Irene |
|---|---|---|---|
| 46 | A3.2 | CONSTATAÇÃO | Cercamento danificado. |

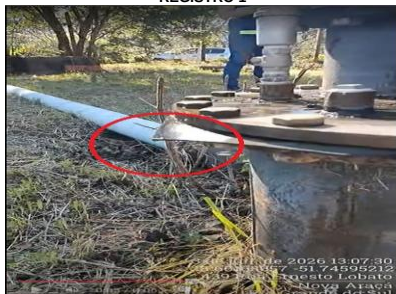
**REGISTRO 1**

| NC | CÓDIGO DA NC | UNIDADE | EBAT 4 - Dona Irene |
|---|---|---|---|
| 47 | A3.5 | CONSTATAÇÃO | Vazamento aparente |

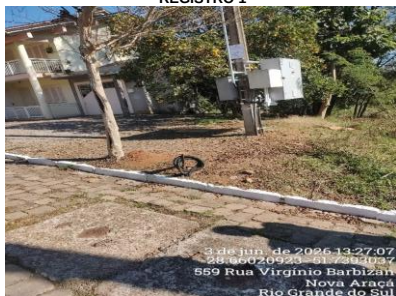
REGISTRO 1

| NC | CÓDIGO DA NC | UNIDADE | EBAT 5 - Severino Frasson |
|---|---|---|---|
| 49 | A3.1 | CONSTATAÇÃO | Não há identificação por placa ou outro meio. |

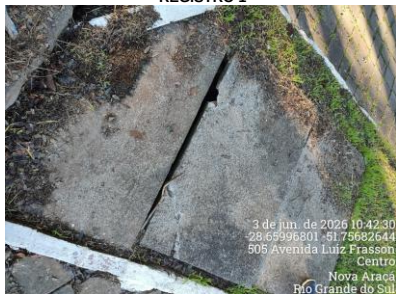
REGISTRO 1

| NC | CÓDIGO DA NC | UNIDADE | EBAT-06 |
|---|---|---|---|
| 50 | A3.10 | CONSTATAÇÃO | Unidade não apresenta mapa de risco ou outra técnica ou ferramenta apropriada referente a saúde e segurança do trabalho. |

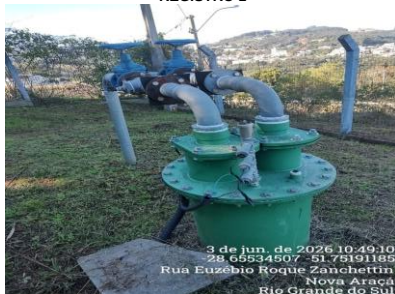
REGISTRO 1

| NC | CÓDIGO DA NC | UNIDADE | EBAT 7 - Loteamento Sol Poente |
|---|---|---|---|
| 52 | A3.1 | CONSTATAÇÃO | Não há identificação por placa ou outro meio. |

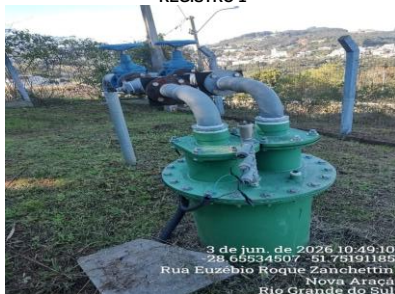
REGISTRO 1

| NC | CÓDIGO DA NC | UNIDADE | EBAT 7 - Loteamento Sol Poente |
|---|---|---|---|
| 53 | A3.10 | CONSTATAÇÃO | Unidade não apresenta mapa de risco ou outra técnica ou ferramenta apropriada referente a saúde e segurança do trabalho. |

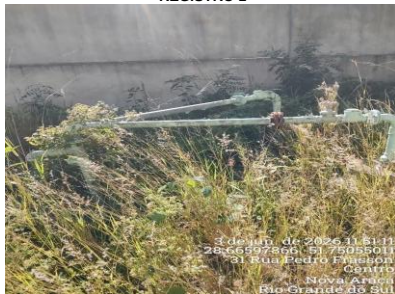
REGISTRO 1

| NC | CÓDIGO DA NC | UNIDADE | EBAT 8 - Loteamento Silvestri |
|---|---|---|---|
| 53 | A3.10 | CONSTATAÇÃO | Unidade não apresenta mapa de risco ou outra técnica ou ferramenta apropriada referente a saúde e segurança do trabalho. |

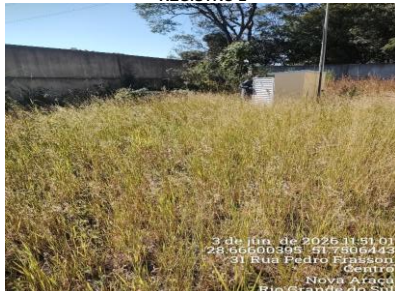
REGISTRO 1

| NC | CÓDIGO DA NC | UNIDADE | EBAT 8 - Loteamento Silvestri |
|---|---|---|---|
| 54 | A2.10 | CONSTATAÇÃO | Gramma alta no terreno. |

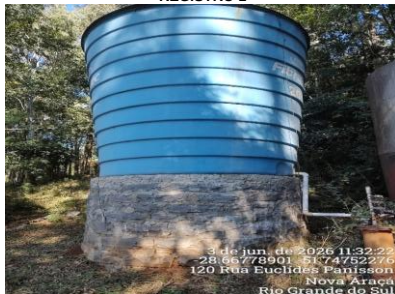
REGISTRO 1

| NC | CÓDIGO DA NC | UNIDADE | EBAT 10 - Junto aos reservatórios R-8 e R-9 |
|---|---|---|---|
| 56 | A3.1 | CONSTATAÇÃO | Não há identificação por placa ou outro meio. |

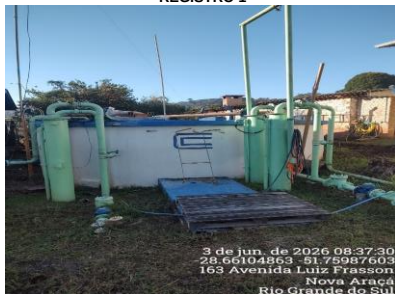
REGISTRO 1

| NC | CÓDIGO DA NC | UNIDADE | Reservatório R-01 |
|---|---|---|---|
| 57 | A5.1 | CONSTATAÇÃO | Não há identificação por placa ou outro meio. |

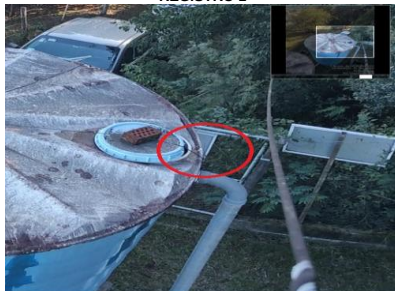
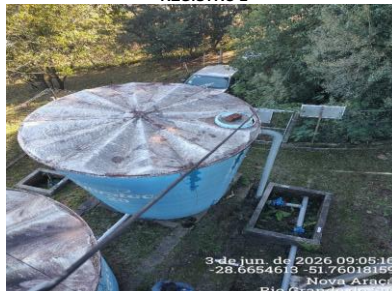
REGISTRO 1

| NC | CÓDIGO DA NC | UNIDADE | Reservatório R-02 |
|---|---|---|---|
| 62 | A5.5 | CONSTATAÇÃO | Tampa de inspeção aberta |

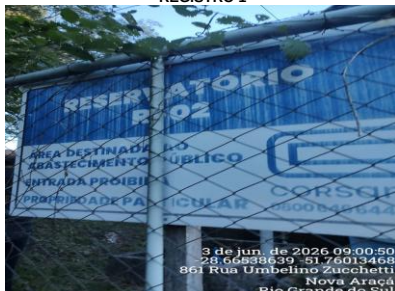
REGISTRO 1

| NC | CÓDIGO DA NC | UNIDADE | Reservatório R-02 |
|---|---|---|---|
| 63 | A3.10 | CONSTATAÇÃO | Unidade não apresenta mapa de risco ou outra técnica ou ferramenta apropriada referente a saúde e segurança do trabalho. |

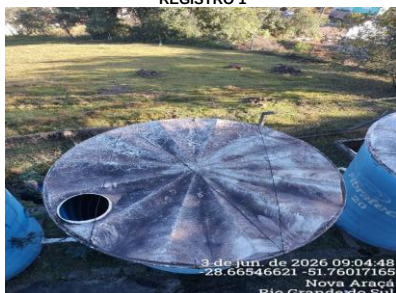
REGISTRO 1

| NC | CÓDIGO DA NC | UNIDADE | Reservatório R-03 |
|---|---|---|---|
| 66 | A5.5 | CONSTATAÇÃO | Tampa de inspeção aberta |

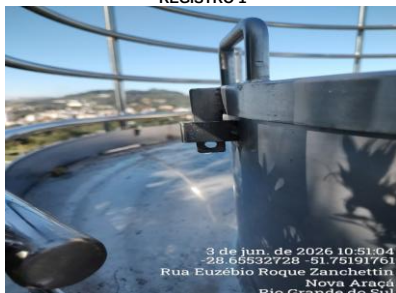
REGISTRO 1

| NC | CÓDIGO DA NC | UNIDADE | Reservatório R-05 |
|---|---|---|---|
| 71 | A5.5 | CONSTATAÇÃO | Tampa de inspeção sem dispositivo de travamento |

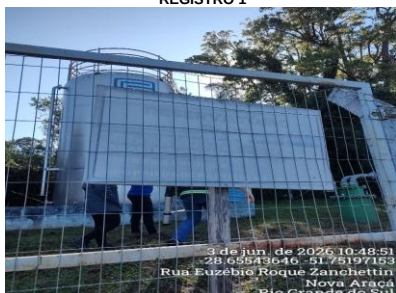
REGISTRO 1

| NC | CÓDIGO DA NC | UNIDADE | Reservatório R-05 |
|---|---|---|---|
| 72 | A3.10 | CONSTATAÇÃO | Unidade não apresenta mapa de risco ou outra técnica ou ferramenta apropriada referente a saúde e segurança do trabalho. |

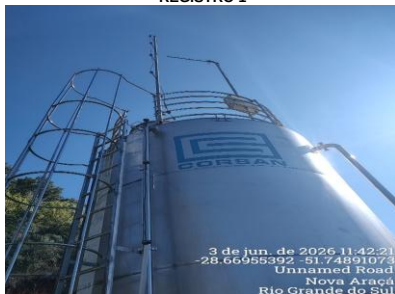
REGISTRO 1

| NC | CÓDIGO DA NC | UNIDADE | Reservatório R-15 - Loteamento Silvestre |
|---|---|---|---|
| 75 | A5.1 | CONSTATAÇÃO | Não há identificação por placa ou outro meio. |

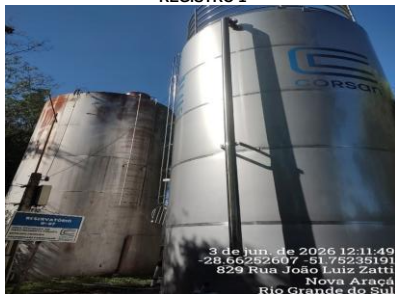
REGISTRO 1

| NC | CÓDIGO DA NC | UNIDADE | Reservatório R-07 |
|---|---|---|---|
| 78 | A5.1 | CONSTATAÇÃO | Existem dois reservatórios no local, cada um necessita de identificação. |

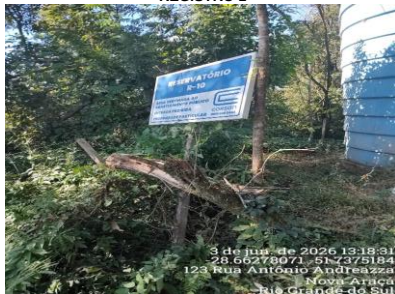
REGISTRO 1

| NC | CÓDIGO DA NC | UNIDADE | Reservatório R-10 |
|---|---|---|---|
| 86 | A5.2 | CONSTATAÇÃO | Não há cercamento na área do reservatório. |

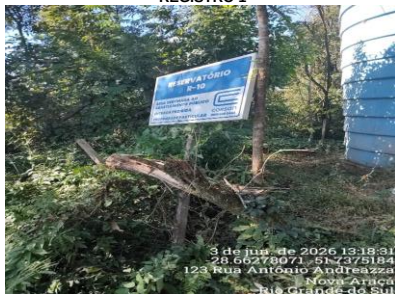
REGISTRO 1

| NC | CÓDIGO DA NC | UNIDADE | Reservatório R-10 |
|---|---|---|---|
| 87 | A3.10 | CONSTATAÇÃO | Unidade não apresenta mapa de risco ou outra técnica ou ferramenta apropriada referente a saúde e segurança do trabalho. |

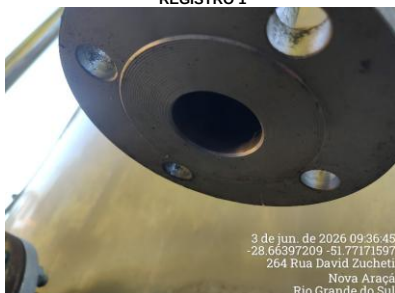
REGISTRO 1

| NC | CÓDIGO DA NC | UNIDADE | Reservatório R-11 |
|---|---|---|---|
| 90 | A5.6 | CONSTATAÇÃO | Ausência de tela de proteção na tubulação de ventilação |

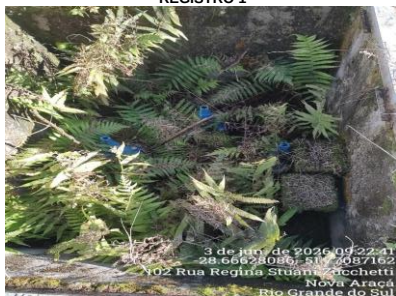
REGISTRO 1

| NC | CÓDIGO DA NC | UNIDADE | Reservatório R-12 |
|---|---|---|---|
| 95 | A.13 | CONSTATAÇÃO | Excesso de vegetação na caixa de manobra. |

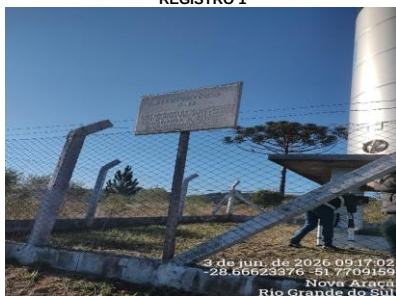
REGISTRO 1

| NC | CÓDIGO DA NC | UNIDADE | Reservatório R-12 |
|---|---|---|---|
| 96 | A3.10 | CONSTATAÇÃO | Unidade não apresenta mapa de risco ou outra técnica ou ferramenta apropriada referente a saúde e segurança do trabalho. |

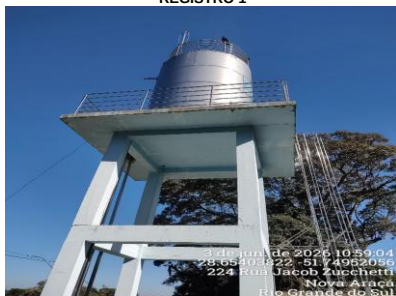
REGISTRO 1

| NC | CÓDIGO DA NC | UNIDADE | Reservatório R-14 - Loteamento Sol Poente |
|---|---|---|---|
| 101 | A5.1 | CONSTATAÇÃO | Não há identificação por placa ou outro meio. |

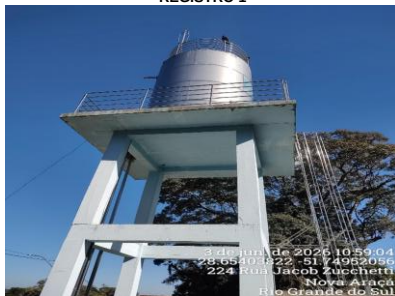
REGISTRO 1

| NC | CÓDIGO DA NC | UNIDADE | Reservatório R-15 - Loteamento Silvestre |
| 104 | A5.11 | CONSTATAÇÃO | Não foi encaminhado o laudo de limpeza do reservatório. |
