## RELATÓRIO TÉCNICO DE FISCALIZAÇÃO N. 1694/2026 - RTF

**Fiscalização Regular no sistema de manejo de resíduos sólidos urbanos e sistema de limpeza urbana do município de Bagé/RS, regulado pela AGESAN-RS.**

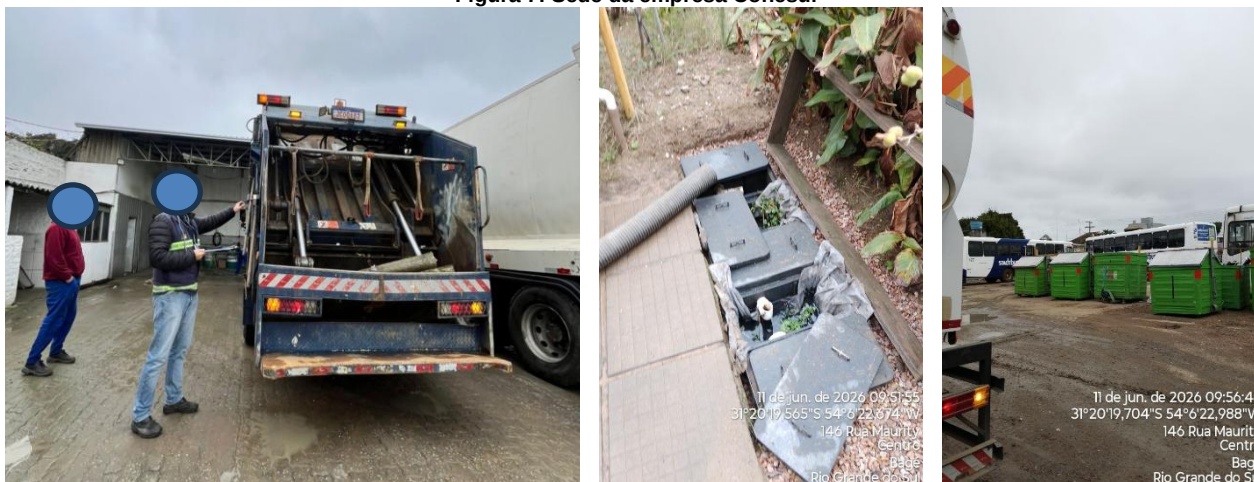
Figura 7: Sede da empresa Conesul

A empresa contratada possui sede em Bagé, na Rua Maurity, n. 145, (31°20'19,224"S 54°6'22,9" O), sendo que os veículos ficam estacionados no local. Na unidade também são realizadas manutenções dos veículos e dos contentores, bem como é realizada a lavagem destes (Figura 7). Existe uma caixa separadora de água e óleo, para o tratamento da água de lavagem, que não possui evidência de certificado de manutenção.

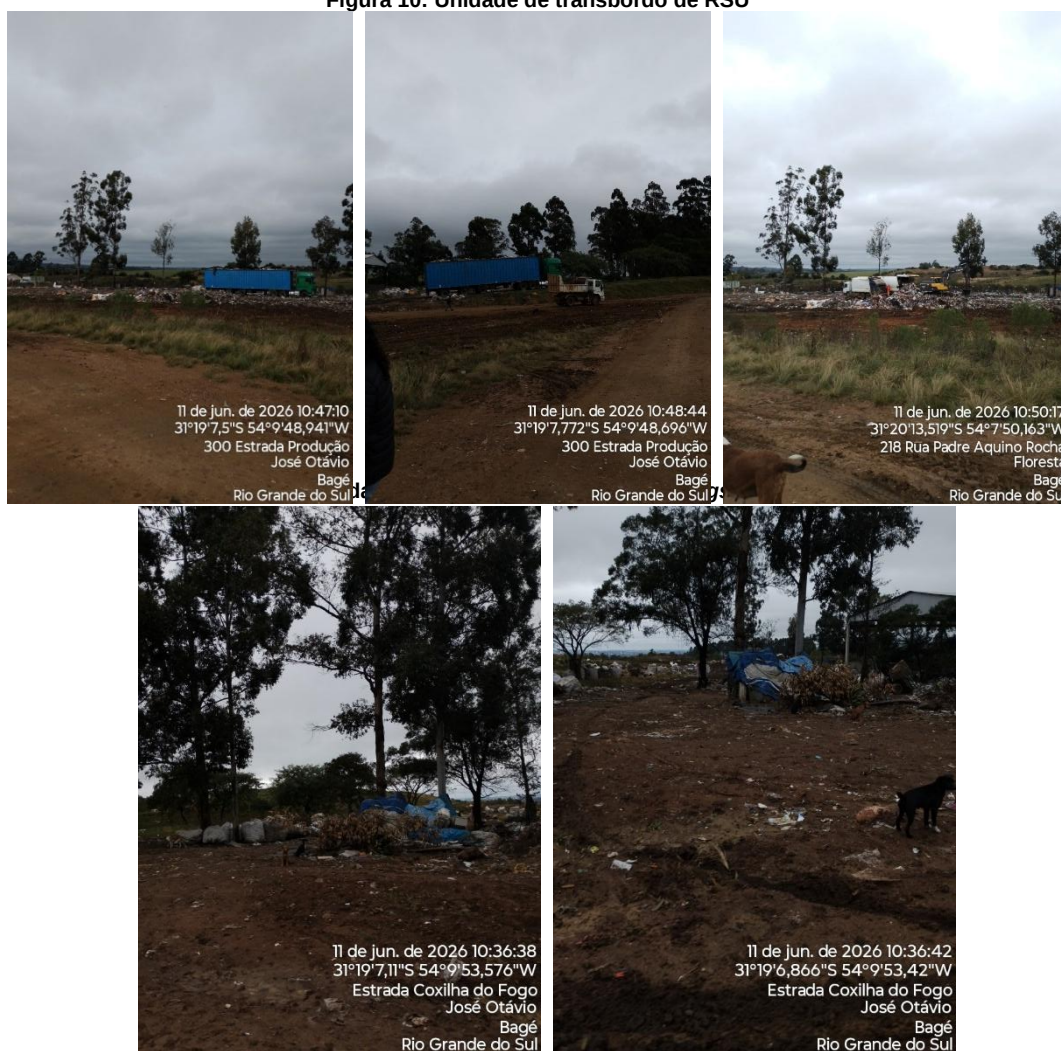
Figura 10: Unidade de transbordo de RSU

A equipe de fiscalização também procedeu verificação ao processo de descarregamento dos caminhões no transbordo. A área de transbordo não possui via de acesso pavimentada, bem como os resíduos sólidos são dispostos em local sem cobertura e sem piso impermeabilizado. Destaca-se, porém, que não foram constatadas evidências de que essa atividade de transbordo de RSU no município possui licenciamento ambiental.

No momento da fiscalização foi constatada a execução da atividade de catação na área do transbordo. No entanto, verificou-se a existência de *big bags* contendo resíduos sólidos, o que sugere a realização da atividade de catação e triagem no local. Na unidade do transbordo, também há um galpão que está sendo utilizado para armazenagem de *big bags* e outros materiais. A figura 10 identifica o galpão e a área do transbordo e a figura 11 identifica o galpão de triagem desativado existente no local.

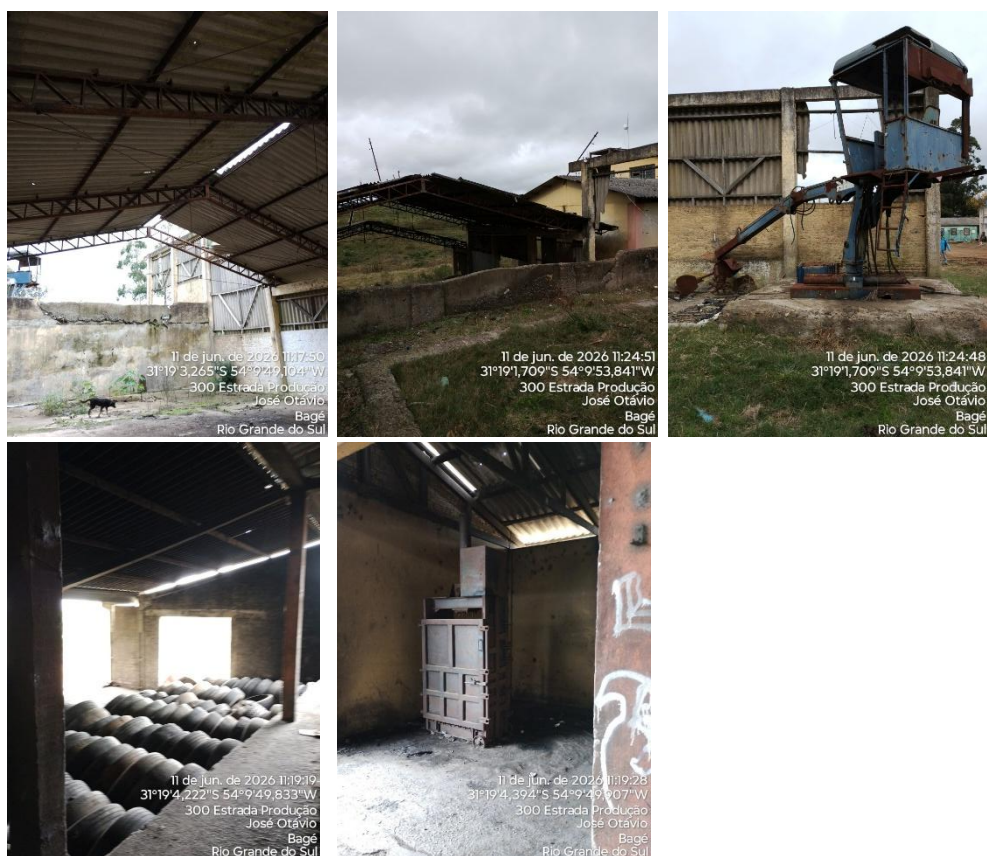
**Figura 11: Identificação de galpão desativado com pneus inservíveis armazenados.**

Na área do transbordo, há uma outra edificação com características de transbordo, com área para estacionamento de caminhão, porém está desativada. Os dois galpões existentes na área estão sendo utilizados para armazenagem de alguns resíduos, como *Big Bags* e pneus inservíveis. Não foi informado prazo de utilização de uma ou outra edificação para fins de triagem e transbordo de resíduos sólidos de Bagé.

Atualmente, os pneus podem ser descartados na unidade de transbordo, onde existe um pavilhão, que está sendo utilizado para o armazenamento dos mesmos até o recolhimento por empresa parceira. O titular possui uma parceria com a Associação Nacional da Indústria de Pneumáticos – ANIP, sendo que a empresa Reciclanip (CNPJ: 08.892.627/0001-06), é responsável pelo serviço de recolhimento, transporte e destinação final (reutilização) dos pneus coletados, não existindo custo para a prefeitura de Bagé.

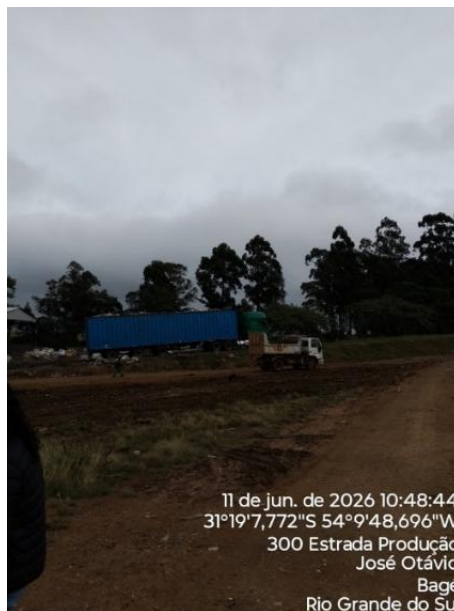
**Figura 12: identificação de caminhão transportador de rejeitos na área do transbordo.**

fichas de controle de entrega de equipamentos de proteção individual (EPI), contendo a data de entrega do EPI, o tipo de EPI, e a assinatura do colaborador. A figura 12 identifica o veículo transportador em operação no momento da fiscalização.

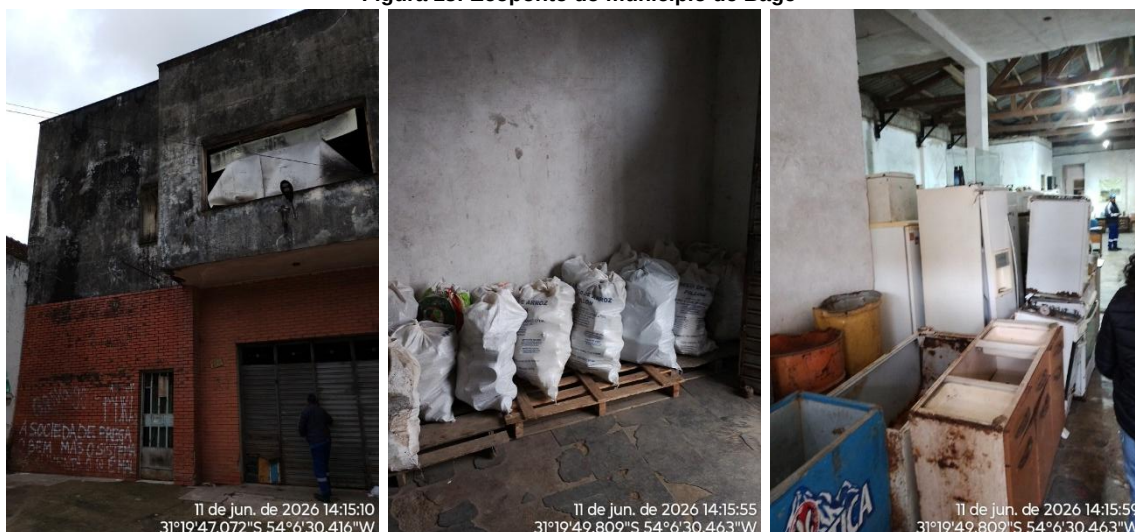
**Figura 13: Ecoporto do município de Bagé**

A Prefeitura de Bagé possui um Ecoponto, onde os munícipes podem descartar diferentes tipos de resíduos. Dentre os resíduos recebidos no ecoponto estão: recicláveis, vidro, resíduos eletrônicos e resíduos volumosos. O ecoponto fica em um prédio estadual e localiza-se na Avenida Barão do Triunfo, n. 1350. A prefeitura possui funcionários que auxiliam nas atividades do ecoponto, bem como controlam o que é recebido na unidade. Na Figura 13 são apresentadas imagens do ecoponto municipal.

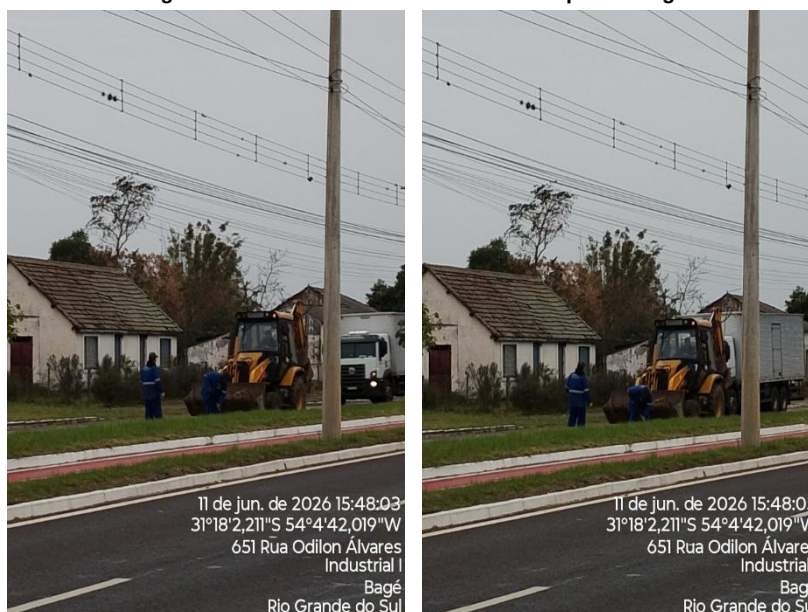
**Figura 14: SLU sendo realizado no município de Bagé**

Ao longo da fiscalização a equipe passou por funcionários executando os serviços de varrição e roçada. Observou-se que os mesmos estavam utilizando equipamentos de proteção individual (Figura 14). Os serviços ocorrem de acordo com as demandas do município. Ainda, durante a fiscalização verificou-se que existem diversas lixeiras públicas espalhadas por praças e pelas ruas.

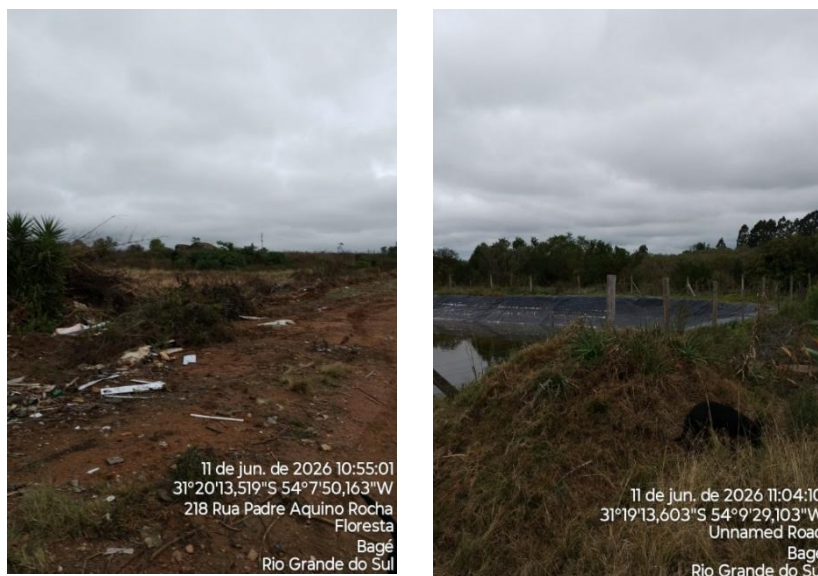
**Figura 15: Disposição irregular de resíduos de poda e RCC**

O município de Bagé possui um aterro sanitário cujas atividades já foram encerradas, sendo que este encontra-se em fase de remediação e monitoramento. O empreendimento possui licença única (LU) n. 1042.2022 emitida pela FEPAM para remediação de área degradada por disposição de RSU. Conforme LU, o empreendimento possui 5 células de disposição de RSU encerradas, 3 lagoas de lixiviado, 4 piezômetros e queimadores de gás, os quais não foram localizados. De acordo com a imagem apresentada, observa-se a presença de 5 lagoas e um leito de secagem. Além disso, observa-se a área que está sendo utilizada para atividade de transbordo, diretamente no solo e em local sem cobertura, área de disposição irregular de resíduos de poda de resíduos da construção civil.

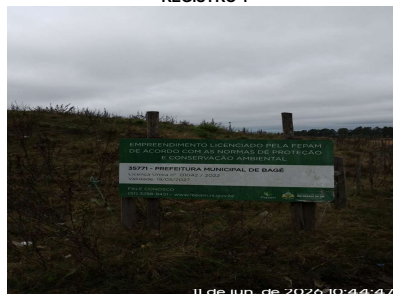
REGISTRO 1

| NC | CÓDIGO DA NC | ATIVIDADE | Armazenamento de RSU (Prestador de Serviços - Conesul) |
| 3 | 1.8 | CONSTATAÇÃO | Água proveniente da limpeza dos contentores é descartada em local sem licenciamento ambiental ou autorização (leito de secagem localizado no aterro municipal encerrado). |
| GRUPO | PRAZO | NÃO CONFORMIDADE | Ausência de licenciamento ambiental. |

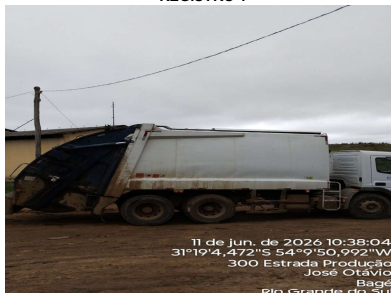
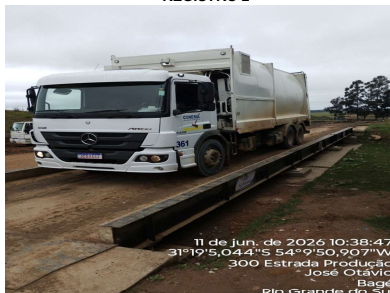
| NC | CÓDIGO DA NC | ATIVIDADE | Coleta de RSU (Prestador de Serviços - Conesul) |
| 4 | 1.11 | <b>CONSTATAÇÃO</b> | Os veículos utilizados pela prestadora de serviços não possuem contato para que usuários possam encaminhar suas demandas. |
| GRUPO | PRAZO | NÃO CONFORMIDADE | Veículos coletores sem identificação contendo contato. |

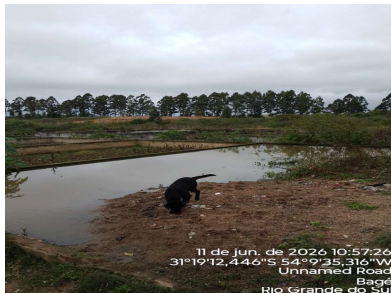
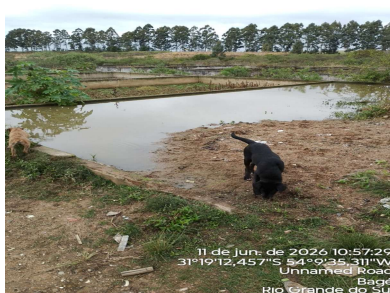
| NC | CÓDIGO DA NC | ATIVIDADE | Passivo ambiental (Titular) |
|---|---|---|---|
| 5 | - | <b>CONSTATAÇÃO</b> | Constatou-se que o local (leitos de secagem) onde é realizado o descarte irregular da água de lavagem dos contentores estava extravasando. |

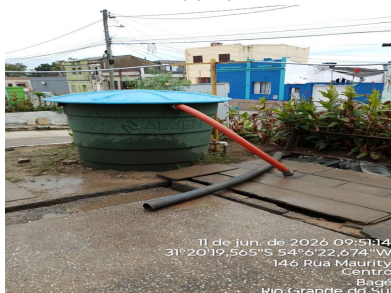
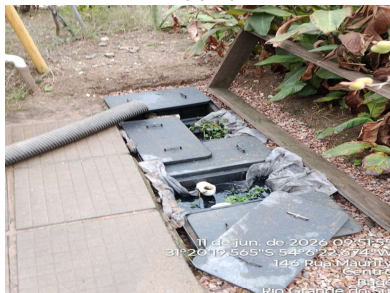
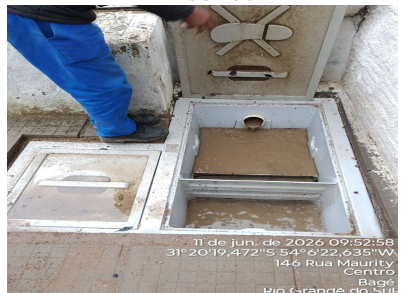
| NC | CÓDIGO DA NC | ATIVIDADE | Coleta de RSU (Prestador de Serviços - Conesul) |
|---|---|---|---|
| 6 | 1.18 | <b>CONSTATAÇÃO</b> | Efluente proveniente da limpeza dos caminhões é encaminhado para tratamento externo, porém, não foram encaminhadas evidências das cargas (manifestos de transporte e relatório de recebimento das cargas na unidade destinadora). |

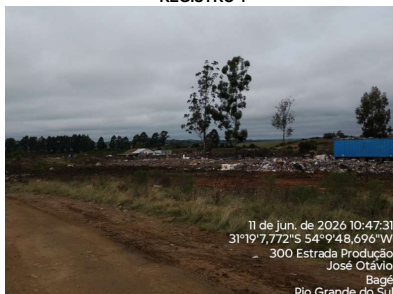
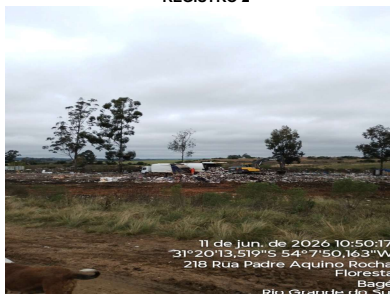
| NC | CÓDIGO DA NC | ATIVIDADE | Transbordo (Titular) |
| 7 | 3.1 | CONSTATAÇÃO | O local utilizado para transbordo dos RSU não possui licenciamento ambiental vigente. |
| GRUPO | PRAZO | NÃO CONFORMIDADE | Unidade sem licenciamento ambiental vigente. |

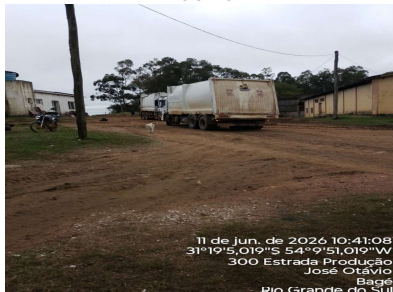
REGISTRO 1

| NC | CÓDIGO DA NC | ATIVIDADE | Transbordo (Titular) |
|---|---|---|---|
| 8 | 3.3 | CONSTATAÇÃO | A unidade não possui identificação. |

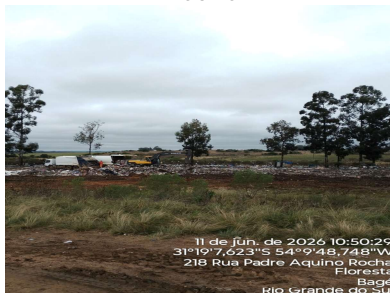
| NC | CÓDIGO DA NC | ATIVIDADE | Transbordo (Titular) |
|---|---|---|---|
| 9 | 3.4 | CONSTATAÇÃO | Apesar da área possuir cercamento, o acesso a terceiros não é impedida. No dia da fiscalização, havia indícios de presença de catação e recolhimento de resíduos seletivos em <i>bags</i> , além de moradia irregular nas adjacências do transbordo. |

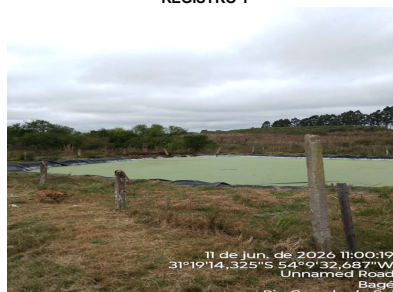
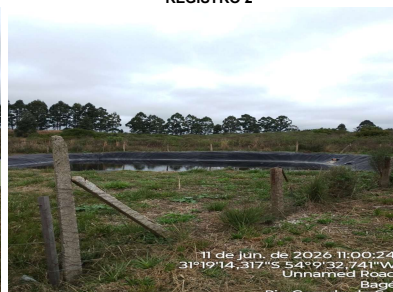
| NC | CÓDIGO DA NC | UNIDADE | PASSIVO AMBIENTAL |
|---|---|---|---|
| 11 | - | <b>CONSTATAÇÃO</b> | A área da lagoa 1 de tratamento de chorume não possui identificação quanto a sinalização de segurança no entorno da lagoa. |

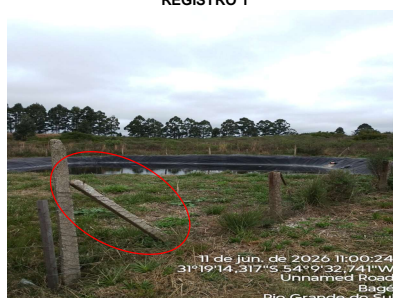
**REGISTRO 1**

| NC | CÓDIGO DA NC | UNIDADE | PASSIVO AMBIENTAL |
|---|---|---|---|
| 12 | - | <b>CONSTATAÇÃO</b> | Cercamento da lagoa 01 de tratamento de chorume está danificado |

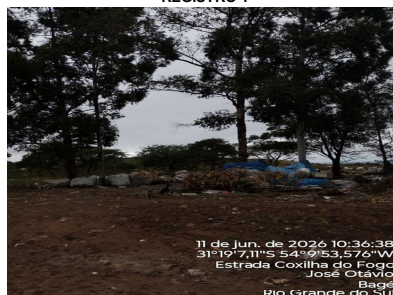
REGISTRO 1

| NC | CÓDIGO DA NC | UNIDADE | PASSIVO AMBIENTAL |
|---|---|---|---|
| GRUPO | PRAZO | <b>NÃO CONFORMIDADE</b> | Não proporcionar a segurança das edificações e dos operadores. |

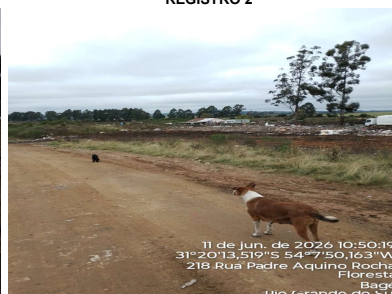
| NC | CÓDIGO DA NC | UNIDADE | Transbordo (Titular) |
|---|---|---|---|
| 14 | 3.7 | <b>CONSTATAÇÃO</b> | Presença de animais no local utilizado como transbordo (cachorros, cavalo, vaca). Os cães estavam alimentando-se dos resíduos e as vacas estavam pastando em área com presença de resíduos. |

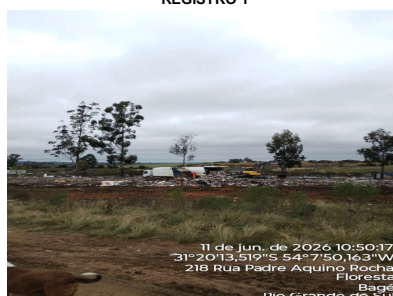
REGISTRO 1

| NC | CÓDIGO DA NC | ATIVIDADE | Transbordo (Titular) |
|---|---|---|---|
| 15 | 3.12 | <b>CONSTATAÇÃO</b> | RSU coletados estão sendo dispostos diretamente no solo. |

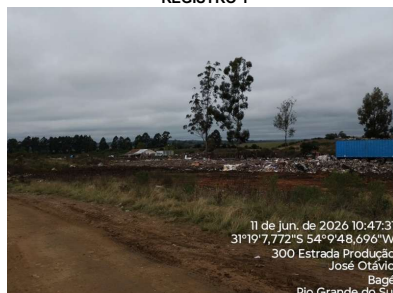
REGISTRO 1

| NC | CÓDIGO DA NC | ATIVIDADE | Transbordo (Titular) |
|---|---|---|---|
| 17 | 3.18 | <b>CONSTATAÇÃO</b> | Acúmulo expressivo de RSU na área utilizada como transbordo. Conforme legislação ambiental vigente, resíduos não devem permanecer mais de 48h em unidades de transbordo. |

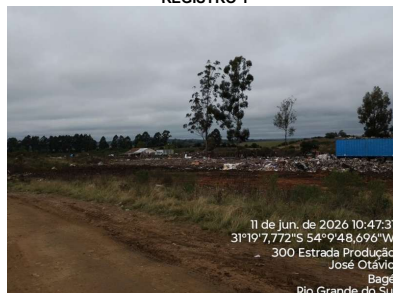
REGISTRO 1

| NC | CÓDIGO DA NC | ATIVIDADE | Transbordo (Titular) |
|---|---|---|---|
| 18 | 3.17 | <b>CONSTATAÇÃO</b> | Local utilizado como transbordo recebe cargas durante o dia e a noite. Foi constatada a ausência de iluminação no local, o que dificulta a operação de descarga dos caminhões. |

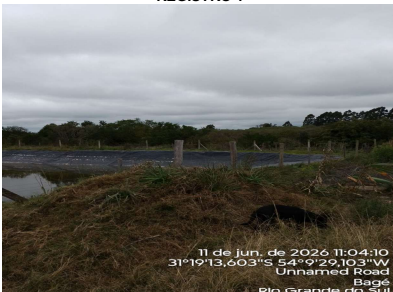
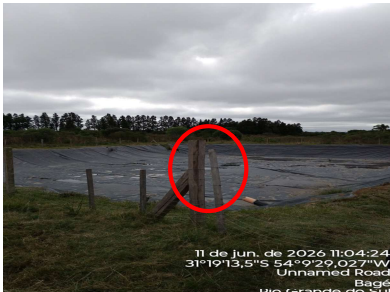
REGISTRO 1

| NC | CÓDIGO DA NC | UNIDADE | PASSIVO AMBIENTAL |
|---|---|---|---|
| 20 | - | CONSTATAÇÃO | Cercamento da área da lagoa 02 de chorume está danificada. |

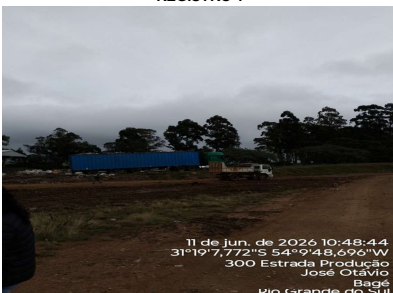
REGISTRO 1

| NC | CÓDIGO DA NC | ATIVIDADE | Transbordo (Titular) |
|---|---|---|---|
| 21 | 3.17 | CONSTATAÇÃO | A via de acesso ao local de transbordo não possui pavimentação adequada, causando acesso extremamente prejudicado pelas chuvas. |

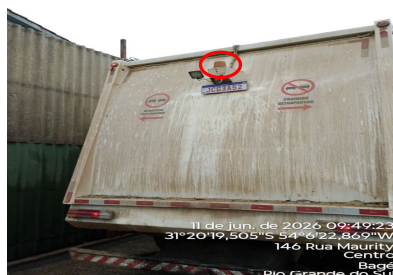
**REGISTRO 1**

| NC | CÓDIGO DA NC | UNIDADE | GERAL |
|---|---|---|---|
| 23 | - | <b>CONSTATAÇÃO</b> | Divergência de pesagem entre os valores da coleta containerizada e convencional. |

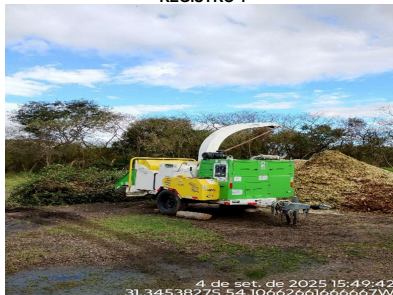
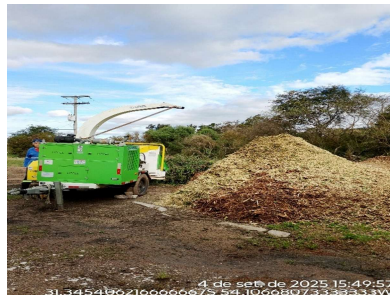
REGISTRO 1

| NC | CÓDIGO DA NC | ATIVIDADE | Resíduos de poda |
|---|---|---|---|
| 27 | 11.3 | CONSTATAÇÃO | Resíduos de poda vem sendo dispostos em local sem licenciamento ambiental vigente. No local existe o triturado e os materiais triturados que são doados para municípios que tem interesse. |

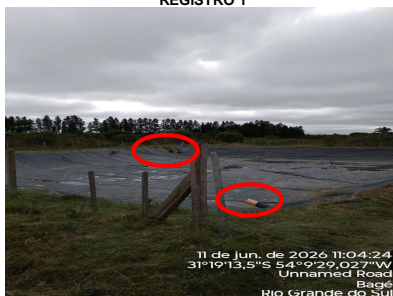
REGISTRO 1

| NC | CÓDIGO DA NC | ATIVIDADE | Monitoramento Aterro Sanitário encerrado (Titular) |
|---|---|---|---|
| 30 | - | CONSTATAÇÃO | Durante a fiscalização observou-se diversas tubulações de conexão das lagoas de lixiviado estão obstruídas, não existindo fluxo de líquido. Além disso, as caixas de inspeção também estavam obstruídas e extravasando. |
