## REGULAÇÃO RELATÓRIO TÉCNICO DE FISCALIZAÇÃO N. 1695/2026– RTF

### Fiscalização no Sistema de Abastecimento de Água de Esmeralda/RS.

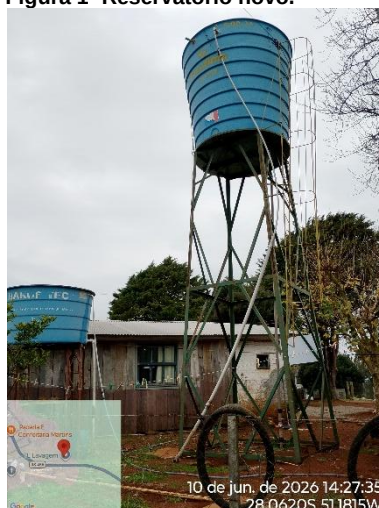
**Figura 1- Reservatório novo.**

Próximo aos reservatórios R1 e R2, foi identificado um novo reservatório implantado pela Prefeitura Municipal, o qual, conforme informações prestadas pelos funcionários que acompanhavam a fiscalização, ainda não foi transferido para a operação da CORSAN. O reservatório é de fibra do tipo elevado, com capacidade não informada, o mesmo ainda não possui cercamento e nem identificação, conforme evidenciado na Figura 1.

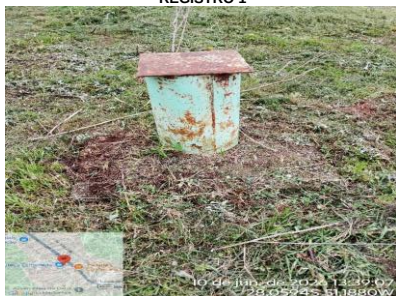
**REGISTRO 1**

| NC | CÓDIGO DA NC | UNIDADE | Poço ESM02 |
|---|---|---|---|
| 1 | A2.26 | CONSTATAÇÃO | Não encaminhar a AGESAN-RS o documento de desativação do poço ESM02 conforme solicitado no ofício de aviso de fiscalização: Item 4.1 apresentar todos os dados relativos aos recursos hídricos disponíveis na área de prestação dos serviços e os meios adotados para seu monitoramento e preservação de acordo com a legislação em vigor e as especificações do Anexo C – Avaliação de Disponibilidades Hídricas de Superfície, da NBR-ABNT 12.211, à critério da equipe de fiscalização. |
| GRUPO | PRAZO | NÃO CONFORMIDADE | Não atender a todos os padrões de emissão estabelecidos na licença/outorga. |

| NC | CÓDIGO DA NC | UNIDADE | Poço ESM02 |
|---|---|---|---|
| 2 | 90 dias | OBSERVAÇÃO | Solicita-se documentação de desativação/tamponamento do poço junto ao DRH. |

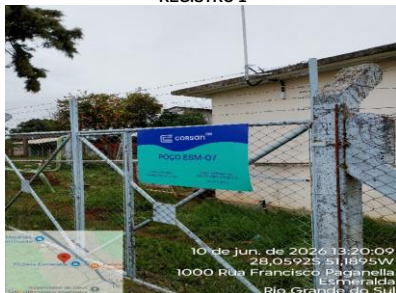
**REGISTRO 1**

| NC | CÓDIGO DA NC | UNIDADE | Poço ESM04A |
|---|---|---|---|
| 2 | A2.1 | CONSTATAÇÃO | Constatou-se que o poço possui placa de identificação incorreta. |
| GRUPO | PRAZO | NÃO CONFORMIDADE | Falta de conservação e manutenção preventiva de unidade. |
| 2 | 365 dias | OBSERVAÇÃO | Poço identificado como ESM07, mas é o poço ESM04A |

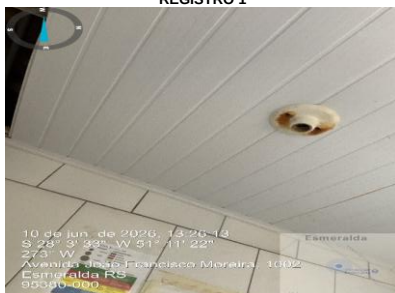
REGISTRO 1

| NC | CÓDIGO DA NC | UNIDADE | Poço ESM04A |
|---|---|---|---|
| 4 | A2.10 | CONSTATAÇÃO | Unidade não possui lâmpada de iluminação interna. |
| <b>GRUPO</b> | <b>PRAZO</b> | <b>NÃO CONFORMIDADE</b> | Falta de conservação e manutenção preventiva de unidade. |

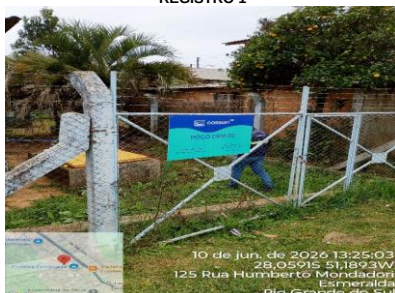
REGISTRO 1

| NC | CÓDIGO DA NC | UNIDADE | Poço ESM04 |
|---|---|---|---|
| 5 | A2.1 | CONSTATAÇÃO | Constatou-se que o poço possui placa de identificação incorreta. |
| <b>GRUPO</b> | <b>PRAZO</b> | <b>NÃO CONFORMIDADE</b> | Falta de conservação e manutenção preventiva de unidade. |
| 2 | 365 dias | OBSERVAÇÃO | Poço identificado como ESM02, mas era poço ESM04 |

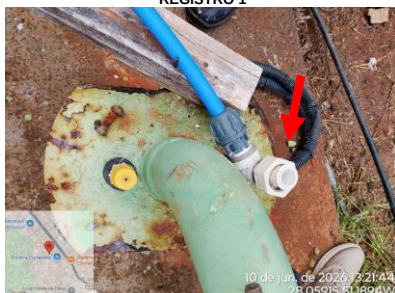
REGISTRO 1

| NC | CÓDIGO DA NC | UNIDADE | Poço ESM04 |
|---|---|---|---|
| 6 | A2.12 | CONSTATAÇÃO | A tampa do poço possui aberturas permitindo a entrada de agentes externos. |
| <b>GRUPO</b> | <b>PRAZO</b> | <b>NÃO CONFORMIDADE</b> | A tampa do poço não protege de contaminações superficiais. |

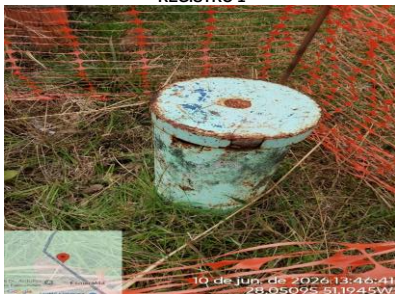
REGISTRO 1

| NC | CÓDIGO DA NC | UNIDADE | Poço ESM07 |
|---|---|---|---|
| 8 | A2.11 | CONSTATAÇÃO | O poço não tem laje sanitária. |
| GRUPO | PRAZO | NÃO CONFORMIDADE | O poço não possui laje sanitária com dimensões conforme a norma técnica. |

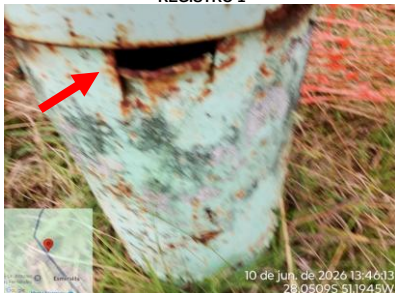
REGISTRO 1

| NC | CÓDIGO DA NC | UNIDADE | Poço ESM07 |
|---|---|---|---|
| 9 | A2.12 | CONSTATAÇÃO | A tampa do poço possui aberturas permitindo a entrada de agentes externos. |
| GRUPO | PRAZO | NÃO CONFORMIDADE | A tampa do poço não protege de contaminações superficiais. |

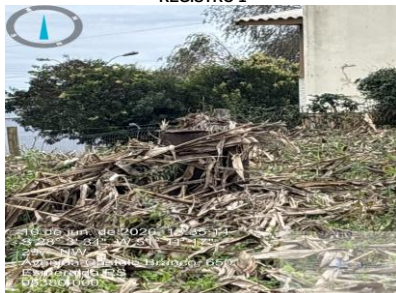
REGISTRO 1

| NC | CÓDIGO DA NC | UNIDADE | Poço ESM09 |
|---|---|---|---|
| 10 | A2.1 | CONSTATAÇÃO | Não há identificação por placa ou outro meio. |
| GRUPO | PRAZO | NÃO CONFORMIDADE | Inexistência de placa de identificação da área da EBAT. |

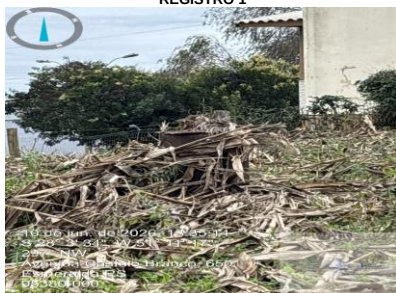
REGISTRO 1

| NC | CÓDIGO DA NC | UNIDADE | Poço ESM09 |
|---|---|---|---|
| 11 | A2.26 | CONSTATAÇÃO | Não encaminhar a AGESAN-RS o documento de desativação do poço ESM09 conforme solicitado no ofício de aviso de fiscalização: Item 4.1 apresentar todos os dados relativos aos recursos hídricos disponíveis na área de prestação dos serviços e os meios adotados para seu monitoramento e preservação de acordo com a legislação em vigor e as especificações do Anexo C – Avaliação de Disponibilidades Hídricas de Superfície, da NBR-ABNT 12.211, à critério da equipe de fiscalização. |
| GRUPO | PRAZO | NÃO CONFORMIDADE | Não atender a todos os padrões de emissão estabelecidos na licença/outorga. |

| NC | CÓDIGO DA NC | UNIDADE | Poço ESM09 |
|---|---|---|---|
| 2 | 90 dias | OBSERVAÇÃO | Solicita-se documentação de desativação/tamponamento do poço junto ao DRH. |

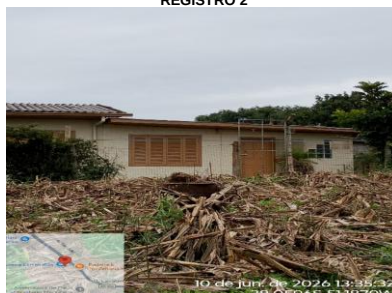
REGISTRO 1

| NC | CÓDIGO DA NC | UNIDADE | Poço ESM09 |
|---|---|---|---|
| 12 | A2.5 | CONSTATAÇÃO | Entorno do poço apresenta vegetação - plantação |
| GRUPO | PRAZO | NÃO CONFORMIDADE | Falta de conservação e manutenção preventiva de unidade |
| 2 | 365 dias | OBSERVAÇÃO | Propriedade particular |

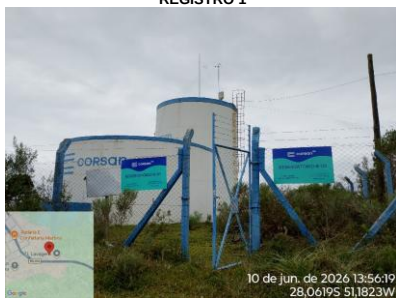
### REGISTRO 1

| NC | CÓDIGO DA NC | UNIDADE | R01 |
|---|---|---|---|
| 13 | A5.18 | CONSTATAÇÃO | Unidade não apresenta mapa de risco ou outra técnica ou ferramenta apropriada referente a saúde e segurança do trabalho |
| <b>GRUPO</b> | <b>PRAZO</b> | <b>NÃO CONFORMIDADE</b> | Não proporcionar a segurança das edificações e dos operadores. |

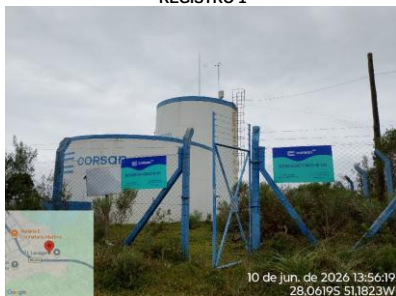
### REGISTRO 1

| NC | CÓDIGO DA NC | UNIDADE | R02 |
|---|---|---|---|
| 14 | A5.18 | CONSTATAÇÃO | Unidade não apresenta mapa de risco ou outra técnica ou ferramenta apropriada referente a saúde e segurança do trabalho |
| <b>GRUPO</b> | <b>PRAZO</b> | <b>NÃO CONFORMIDADE</b> | Não proporcionar a segurança das edificações e dos operadores. |

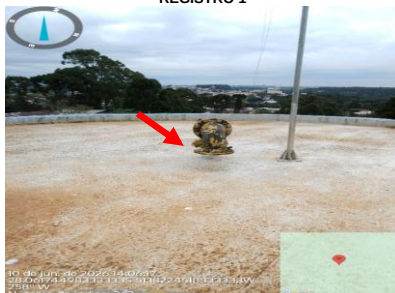
### REGISTRO 1

| NC | CÓDIGO DA NC | UNIDADE | R02 |
|---|---|---|---|
| 17 | A5.6 | CONSTATAÇÃO | Ausência de tela de proteção na tubulação de ventilação |

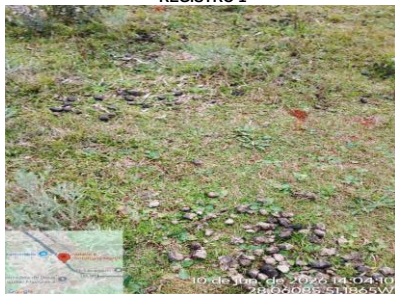
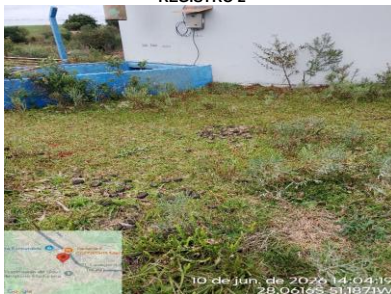
### REGISTRO 1

| NC | CÓDIGO DA NC | UNIDADE | R01 E R02 |
|---|---|---|---|
| 18 | A5.17 | CONSTATAÇÃO | Foi verificada a presença de fezes de animais (cavalos) no interior da área |
| <b>GRUPO</b> | <b>PRAZO</b> | <b>NÃO CONFORMIDADE</b> | Presença ou indício de presença de animais nas instalações da unidade. |

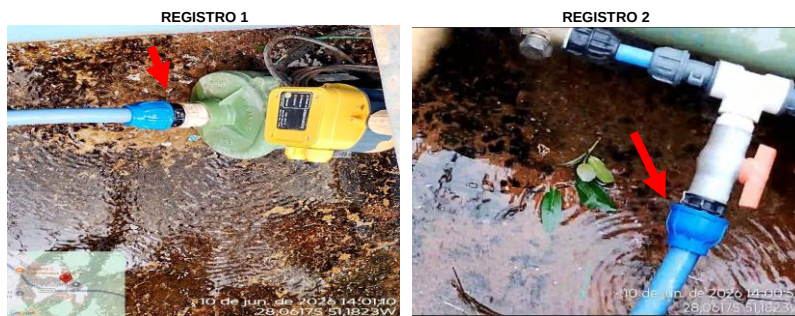
| NC | CÓDIGO DA NC | UNIDADE | EBAT junto R01 e R02 |
|---|---|---|---|
| 19 | A3.5 | CONSTATAÇÃO | Vazamentos aparentes em tubulações |
| GRUPO | PRAZO | NÃO CONFORMIDADE | Perda de água e/ou não executar redução de perdas. |
| 2 | 365 dias | OBSERVAÇÃO | Realizada filmagem |

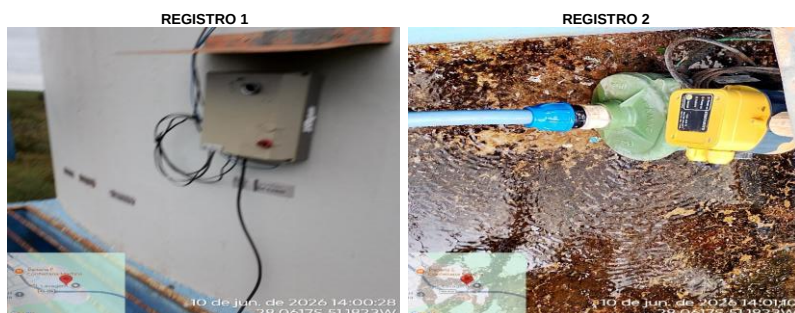
| NC | CÓDIGO DA NC | UNIDADE | EBAT junto R01 e R02 |
|---|---|---|---|
| 21 | A3.1 | CONSTATAÇÃO | Não há identificação por placa ou outro meio. |
| GRUPO | PRAZO | NÃO CONFORMIDADE | Inexistência de placa de identificação da área da EBAT. |
