**RELATÓRIO TÉCNICO DE FISCALIZAÇÃO**  
**N. 1696/2026 - RTF**

**Fiscalização Regular do serviço de disposição  
final de resíduos sólidos urbanos no aterro  
sanitário Metade Sul – Candiota/RS.**

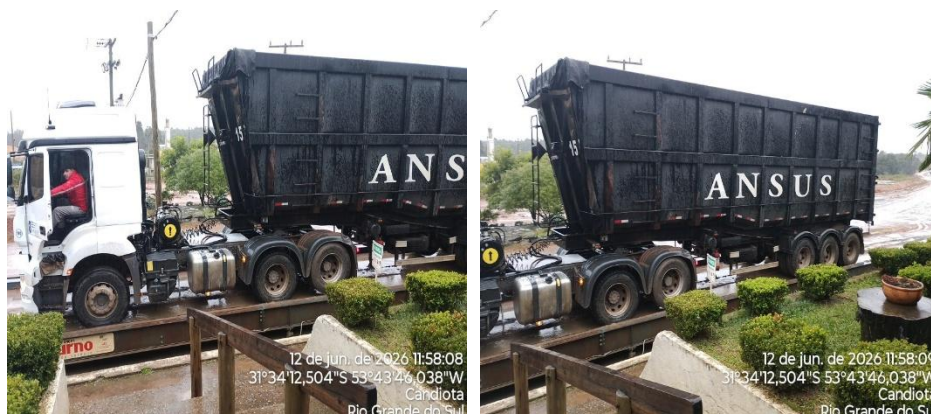
Figura 04: Veículo sendo pesado na balança rodoviária.

Ao chegar no aterro sanitário os caminhões passam pelo setor de recebimento, onde é entregue o manifesto de transporte de resíduos (MTR) ao funcionário responsável. Esse documento contém informações sobre a carga que está sendo transportada, incluindo quem é o gerador dos resíduos a serem recebidos. Após a conferência da documentação, os caminhões são pesados e as lonas presentes nestes, as quais são utilizadas proteção da carga, são removidas no desenlonador.

Após pesagem e desenlonamento, o caminhão segue até a área de descarga. Segundo informações do prestador de serviços, a unidade recebe cerca de 800 toneladas de RSU por dia.

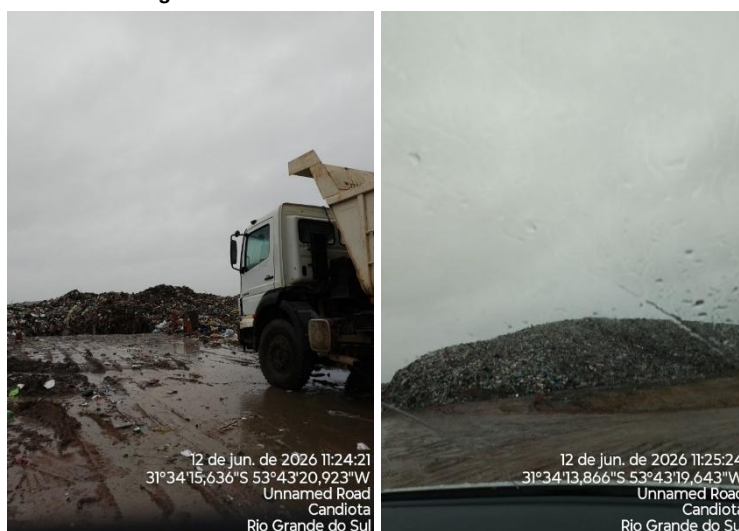
**Figura 06: Descarregamento dos RSU na célula 02 do aterro sanitário e vista de célula 02.**

A célula 02 já possui recebimento de rejeitos para disposição final. Após chegar na área indicada, o caminhão inicia o processo de descarga dos RSU. No local fiscalizado (célula 02), encontrava-se uma máquina, utilizada na atividade de descarregamento e espalhamento/compactação dos resíduos.

Durante a fiscalização, foi possível notar que a prestadora de serviços não vem cumprindo algumas das exigências dispostas em sua LO. No que diz respeito a operacionalidade, em seu item 8.2 a LO exige que os resíduos recebidos devem ser compactados e cobertos ao fim de cada jornada de trabalho, o que não vem sendo realizado. Foi possível observar uma quantidade expressiva de RSU sem qualquer recobrimento. Constatou-se ainda uma grande quantidade de aves no local.

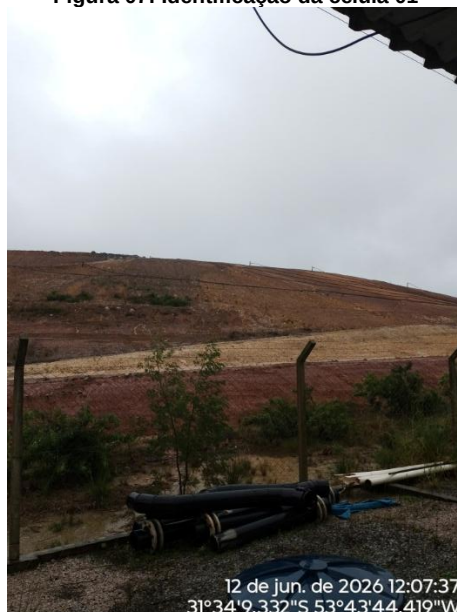
**Figura 07: Identificação da célula 01**

Quanto à célula 01, foi informado pela equipe técnica do aterro, que o processo de encerramento da mesma já se encontra iniciado. Verificou-se que esta não está mais recebendo RSU. A célula 01 possui sistemas de aspersão do lixiviado que está sendo recirculado e sistemas de captação do biogás, com uma estação de regulação que conduz o biogás até uma usina de geração de energia elétrica.

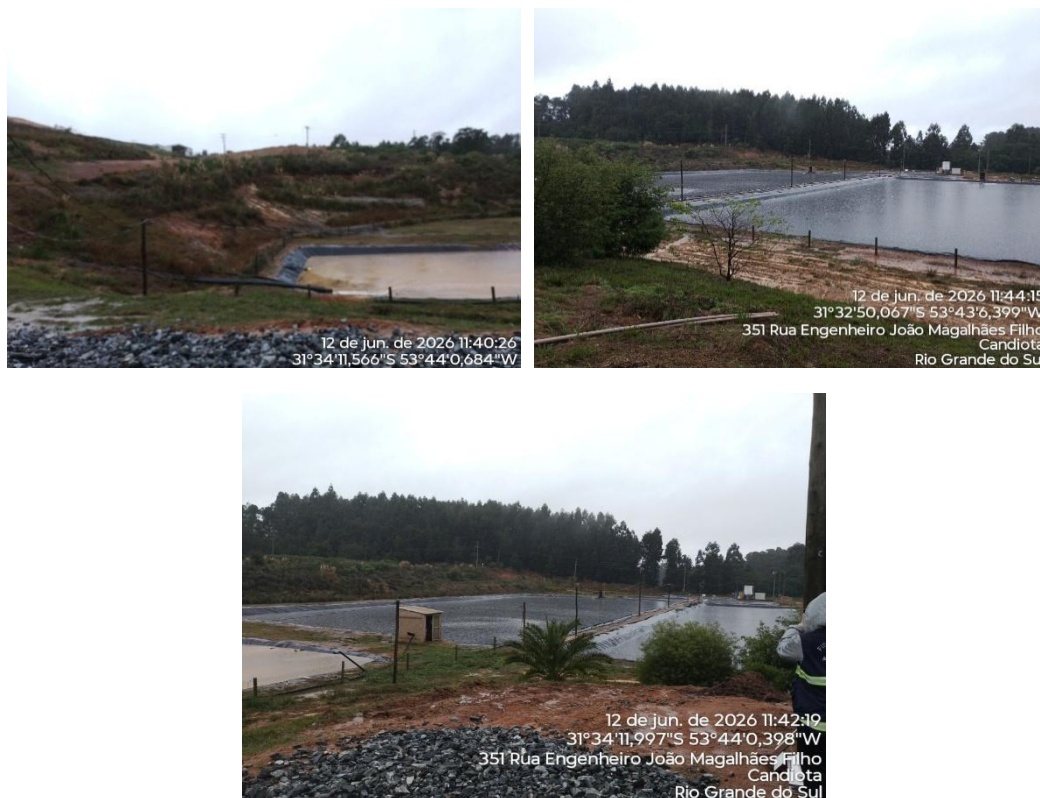
**Figura 08: Lagoas de tratamento de lixiviado**

De acordo com informações repassadas pelo prestador de serviços, atualmente são gerados cerca de  $50 \text{ m}^3.\text{dia}^{-1}$  de lixiviado, provenientes da degradação dos RSU aterrados. Durante a fiscalização verificou-se que a estação de tratamento de efluentes instalada no empreendimento, composta por lagoas de acúmulo, lagoas anaeróbias, lagoa aerada e um sistema físico-químico (osmose reversa) que não está sendo utilizado. Dessa forma, o efluente produzido pelo aterro sanitário, está sendo acumulado nas lagoas existentes para após ser recirculado via aspersão no topo da célula 01, por meio de um sistema automatizado que opera a uma vazão de  $48 \text{ m}^3.\text{dia}^{-1}$ .

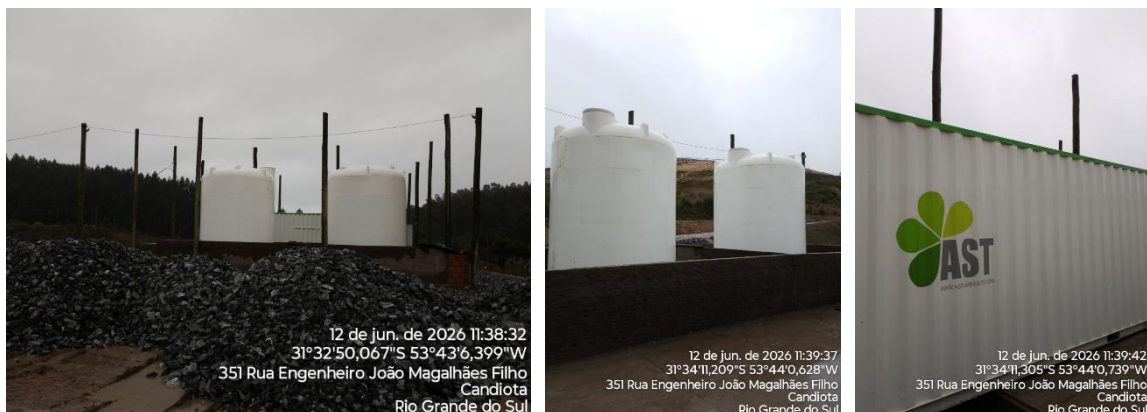
**Figura 09: Tratamento de lixiviado via processo físico-químico**

Na estação de tratamento de lixiviado, há um tratamento físico-químico via osmose reversa implantado, mas no momento da fiscalização tal equipamento não estava em operação. Sua finalidade, consistirá em realizar a remoção de nutrientes específicos do lixiviado tratado antes do lançamento.

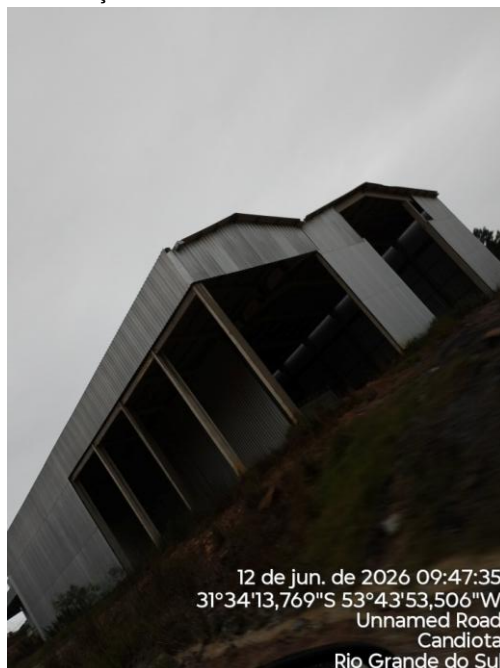
**Figura 10: Identificação da área a ser utilizada como central de triagem.**

Nas adjacências da estação de tratamento de lixiviado, há um galpão instalado em que será criada uma central de triagem dos resíduos que chegam ao aterro antes de serem alocados na célula de disposição final. A finalidade é diminuir o quantitativo de resíduos destinados à disposição final para aumentar a vida útil do aterro sanitário. Destaca-se que a unidade ainda não está ativa. A figura 10 identifica o local.

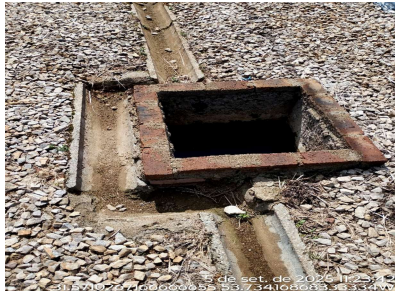
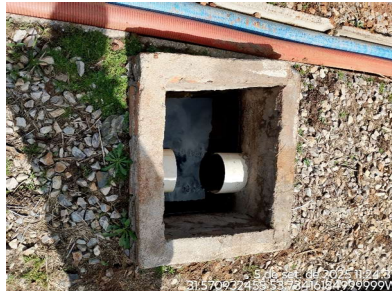
| NC | CÓDIGO DA NC | ATIVIDADE | Aterro Sanitário |
|---|---|---|---|
| 1 | - | <b>CONSTATAÇÃO</b> | Caixas de inspeção da ETE sem tampa ou grade de proteção. |
| <b>GRUPO</b> | <b>PRAZO</b> | <b>NÃO CONFORMIDADE</b> | Não proporcionar segurança aos operadores. |

| NC | CÓDIGO DA NC | ATIVIDADE | Aterro Sanitário |
|---|---|---|---|
| - | 365 dias | <b>OBSERVAÇÃO</b> | Transferida da NC - 03 do TNC n. 508/2025 |

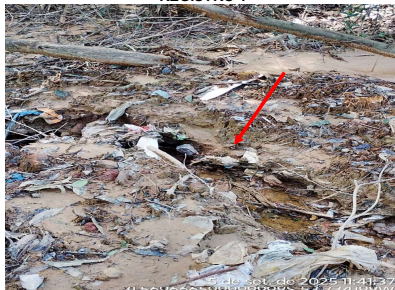
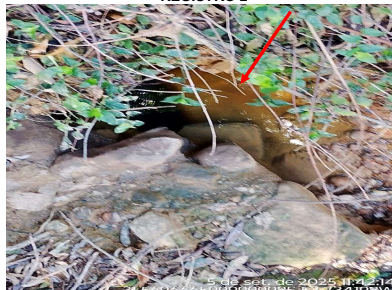
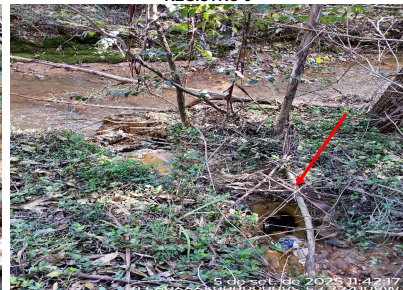
| NC | CÓDIGO DA NC | ATIVIDADE | Aterro Sanitário |
|---|---|---|---|
| 2 | - | <b>CONSTATAÇÃO</b> | Líquido com aspecto semelhante a lixiviado próximo ao arroio. |
| <b>GRUPO</b> | <b>PRAZO</b> | <b>NÃO CONFORMIDADE</b> | Não atender na integridade as condições especificadas na LO n. 3717/2025. |

| NC | CÓDIGO DA NC | ATIVIDADE | Aterro Sanitário |
|---|---|---|---|
| - | 365 dias | <b>OBSERVAÇÃO</b> | Item 5.3 - efluente gerado nas células de disposição de resíduos deverá ser conduzido às lagoas de acúmulo existentes na área, não sendo permitido o lançamento no meio ambiente. Transferida da NC 04 do TNC n. 508/2025 |

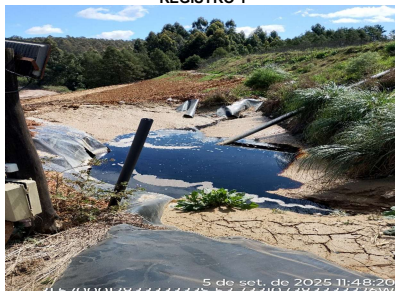
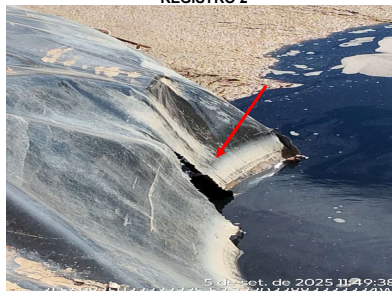
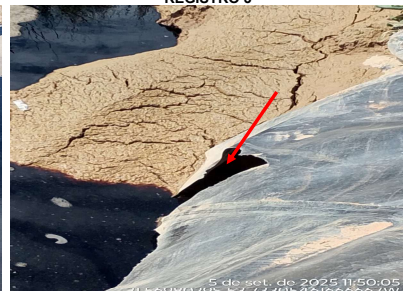
| NC | CÓDIGO DA NC | ATIVIDADE | Aterro Sanitário |
|---|---|---|---|
| 3 | - | <b>CONSTATAÇÃO</b> | Ponto onde está ocorrendo o acúmulo de lixiviado gerado na célula 01 está com avarias na geomembrana impermeabilizante. |
| <b>GRUPO</b> | <b>PRAZO</b> | <b>NÃO CONFORMIDADE</b> | Falta de manutenção e conservação na unidade. |

| NC | CÓDIGO DA NC | ATIVIDADE | Aterro Sanitário |
|---|---|---|---|
| - | 365 dias | <b>OBSERVAÇÃO</b> | Transferida da NC - 05 do TNC n. 508/2025 |

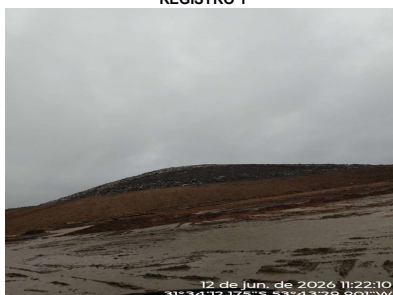
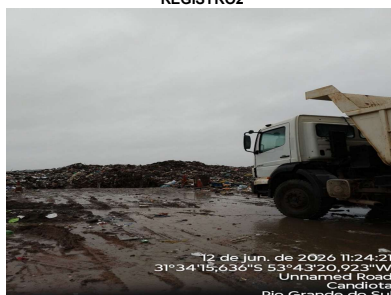
| NC | CÓDIGO DA NC | ATIVIDADE | Aterro Sanitário |
|---|---|---|---|
| 4 | - | CONSTATAÇÃO | Resíduos dispostos na célula 02 sem recobrimento. |
| GRUPO | PRAZO | NÃO CONFORMIDADE | Resíduos dispostos na célula sem recobrimento. |

| NC | CÓDIGO DA NC | ATIVIDADE | Aterro Sanitário |
|---|---|---|---|
| - | 365 dias | OBSERVAÇÃO | Transferida da NC - 09 do TNC n. 508/2025 |

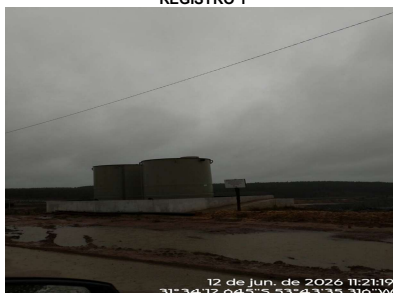
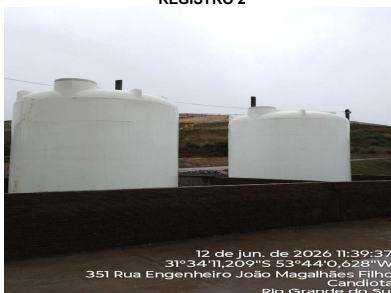
| NC | CÓDIGO DA NC | UNIDADE | Aterro Sanitário |
|---|---|---|---|
| 6 | - | CONSTATAÇÃO | A área de tancagem não possui evidência de sinalização de segurança que identifique a instalação para os riscos de acesso ao local, conforme exigência da licença ambiental vigente. |
| GRUPO | PRAZO | NÃO CONFORMIDADE | Não proporcionar a segurança das edificações e dos operadores |

| NC | CÓDIGO DA NC | UNIDADE | Aterro Sanitário |
|---|---|---|---|
| - | 365 dias | OBSERVAÇÃO | Item 9.1 da Licença de Operação vigente - 6641/2025 |

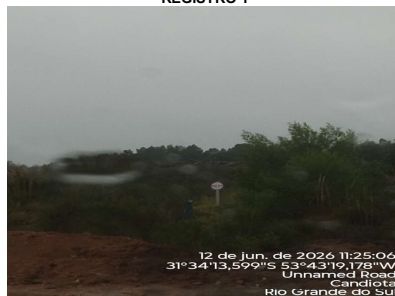
REGISTRO 1

| NC | CÓDIGO DA NC | UNIDADE | Aterro Sanitário |
|---|---|---|---|
| 7 | - | CONSTATAÇÃO | Não encaminhar à AGESAN-RS os laudos de monitoramento físico-químico das águas subterrâneas referente aos últimos 12 meses. |
| GRUPO | PRAZO | NÃO CONFORMIDADE | Deixar de prestar informações ao órgão fiscalizatório |

| NC | CÓDIGO DA NC | UNIDADE | Aterro Sanitário |
|---|---|---|---|
| - | 90 dias | OBSERVAÇÃO | Ofício 1713/2026 - Aviso de Fiscalização de Resíduos 2026 Aterro Sanitário Meioeste em Candiota 1696 2026 |

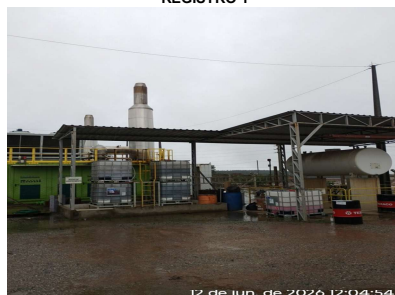
REGISTRO 1

| NC | CÓDIGO DA NC | UNIDADE | Aterro Sanitário |
|---|---|---|---|
| 8 | - | CONSTATAÇÃO | Não encaminhar à AGESAN-RS a licença de operação vigente da unidade de captação de biogás para produção de energia. |
| GRUPO | PRAZO | NÃO CONFORMIDADE | Deixar de prestar informações ao órgão fiscalizatório |

| NC | CÓDIGO DA NC | UNIDADE | Aterro Sanitário |
|---|---|---|---|
| - | 90 dias | OBSERVAÇÃO | Ofício 1713/2026 - Aviso de Fiscalização de Resíduos 2026 Aterro Sanitário Meioeste em Candiota 1696 2026 |

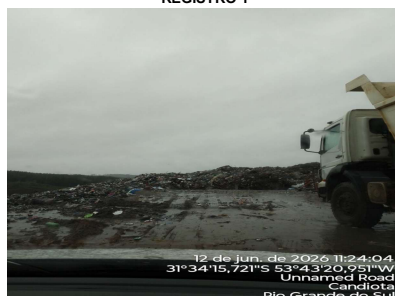
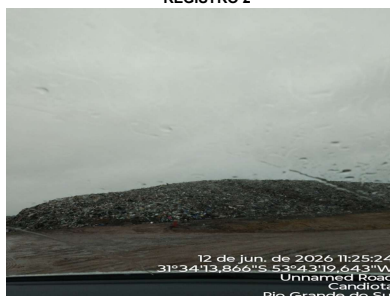
| NC | CÓDIGO DA NC | UNIDADE | Aterro Sanitário |
|---|---|---|---|
| 9 | - | CONSTATAÇÃO | Constatou-se a presença de aves na célula de disposição dos resíduos. |
| GRUPO | PRAZO | NÃO CONFORMIDADE | Presença de aves na célula de disposição dos resíduos. |

| NC | CÓDIGO DA NC | UNIDADE | Aterro Sanitário |
|---|---|---|---|
| - | 365 dias | OBSERVAÇÃO | Transferida da NC - 01 do TNC 508/2025 |
