### RELATÓRIO TÉCNICO DE FISCALIZAÇÃO N. 1752/2026 - RTF

**Fiscalização Regular dos serviços que compõem o sistema de manejo de resíduos sólidos urbanos e limpeza urbana do município de Caxias do Sul/RS, regulado pela AGESAN-RS.**

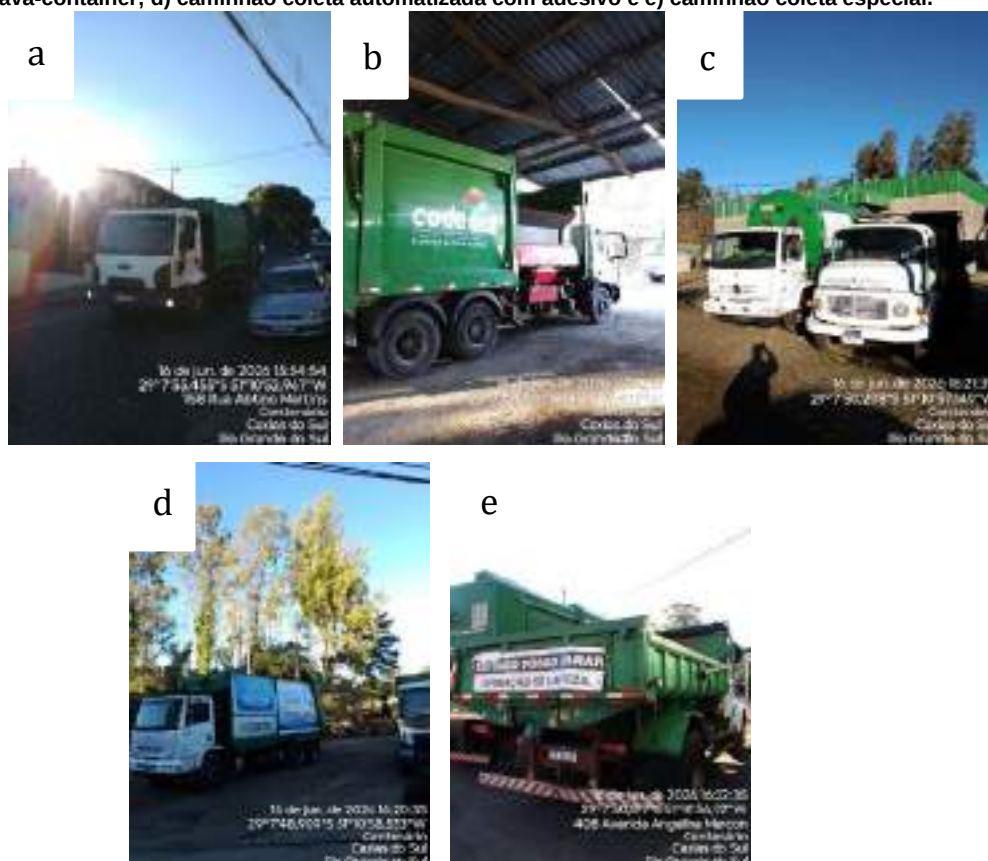
**Figura 02: Coleta de RSU em Caxias do Sul. a) caminhão de coleta seletiva; b) caminhão coleta automatizada; c) caminhão lava-contâiner; d) caminhão coleta automatizada com adesivo e e) caminhão coleta especial.**

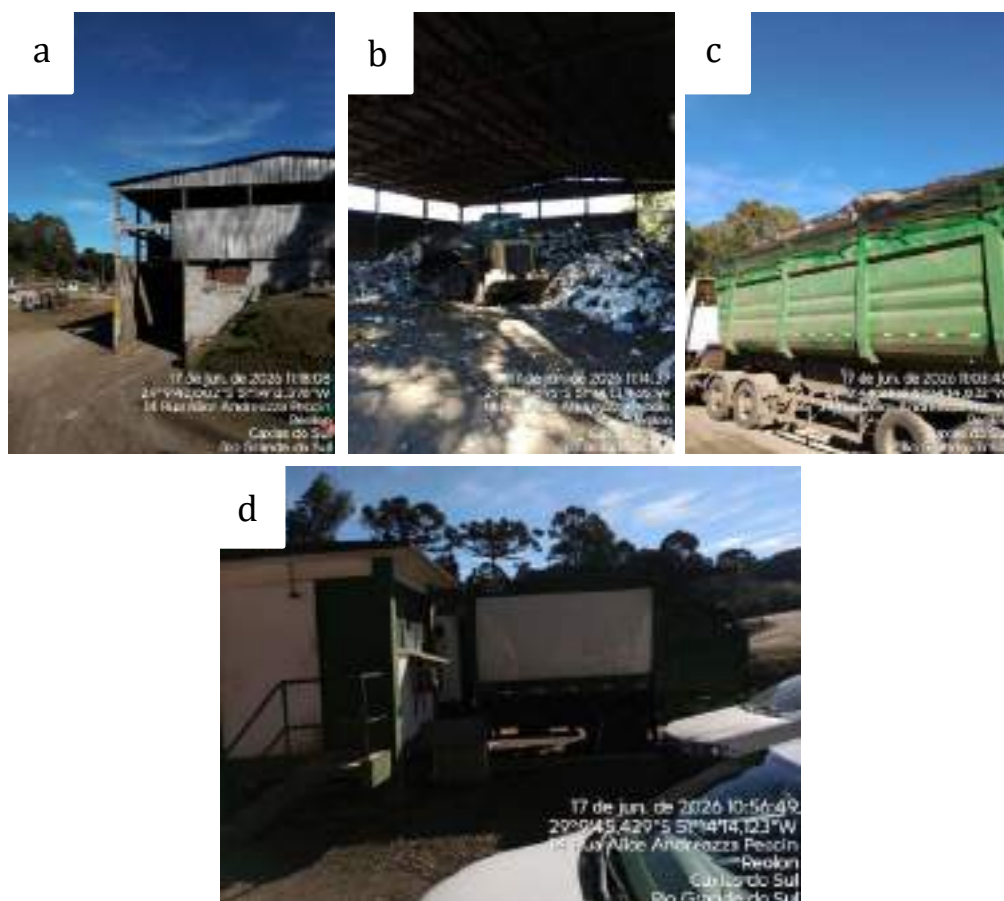
**Figura 03: Unidade de transbordo de RSU de Caxias do Sul. a) Vista frontal da Unidade de Transbordo; b) Acompanhamento da transferência de resíduos para o caminhão de transporte; c) Transporte da unidade de Transbordo para a destinação final e d) Processo de pesagem de veículo de coleta a descarregar na Unidade de Transbordo.**

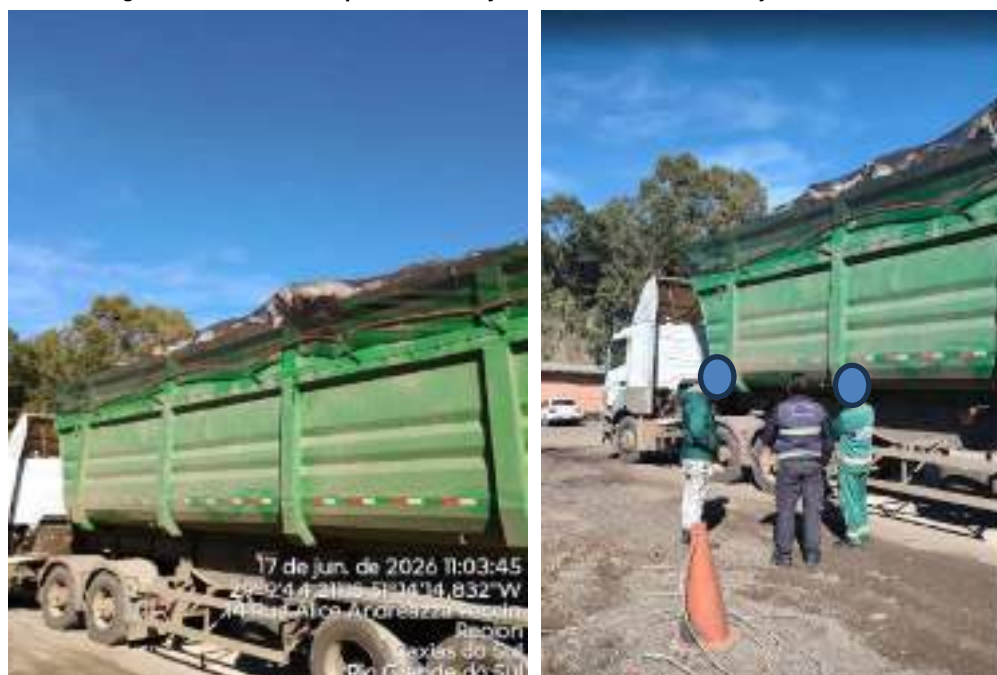
**Figura 04: Veículo transportador de rejeito a caminho da destinação final.**

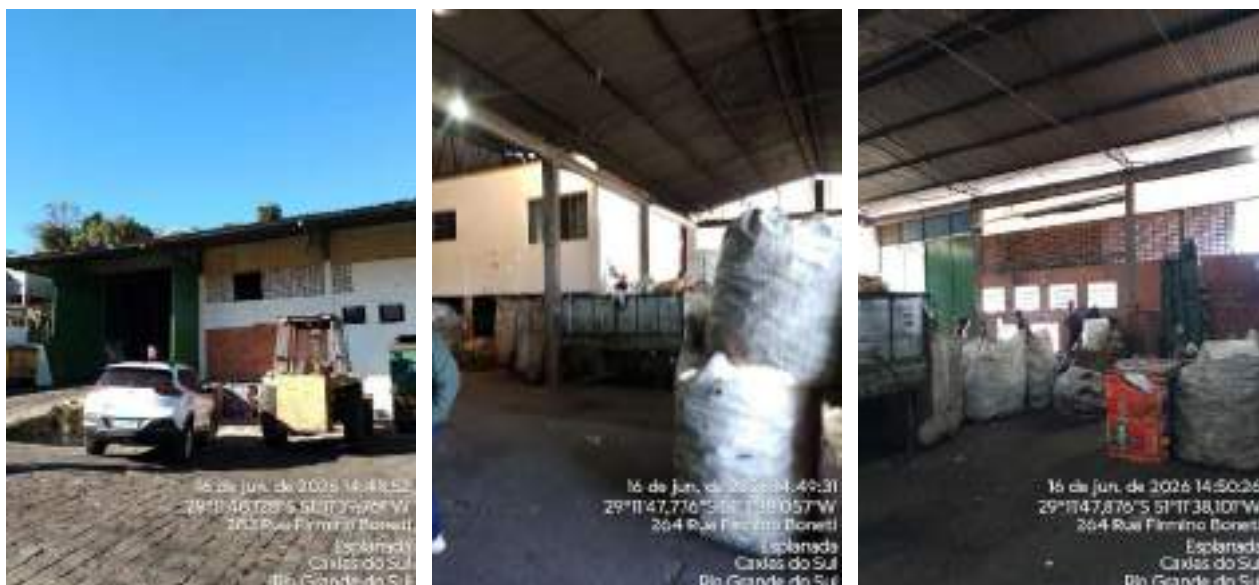
Figura 05: Central de Triagem Arca.

Conforme verificado *in loco*, a unidade possui um quantitativo de 09 pessoas na operação. Uma média de 4 ton. mês<sup>-1</sup> de resíduos sólidos são triados no local e o recolhimento dos rejeitos ocorre duas vezes por semana. A figura 05 identifica a unidade:

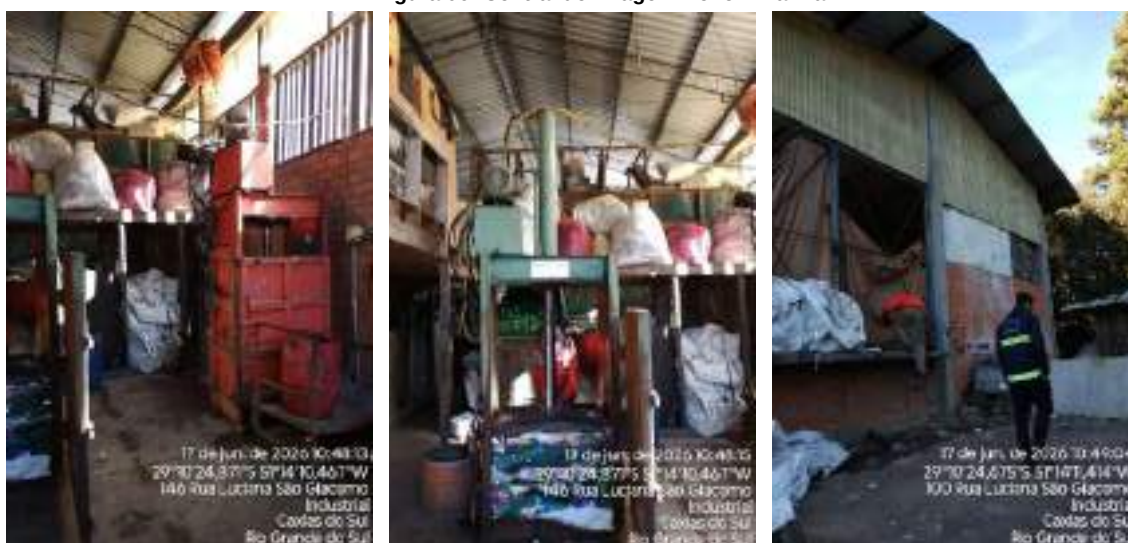
Figura 06: Central de Triagem Novo Amanhã

A central de triagem Novo Amanhã tem como atividade principal a classificação e a seleção de material recolhido oriundo da coleta seletiva do SMRSU de Caxias do Sul. A unidade conta com uma (1) balança de pesagem dos fardos, uma (1) esteira de triagem e duas (2) prensas hidráulicas para compactação do material triado.

Conforme verificado *in loco*, a unidade possui um quantitativo de triagem de cinco (05) pessoas na operação. A unidade recebe resíduos sólidos para serem triados três vezes por semana e o recolhimento de rejeitos ocorre na mesma frequência. A figura 06 identifica a unidade:

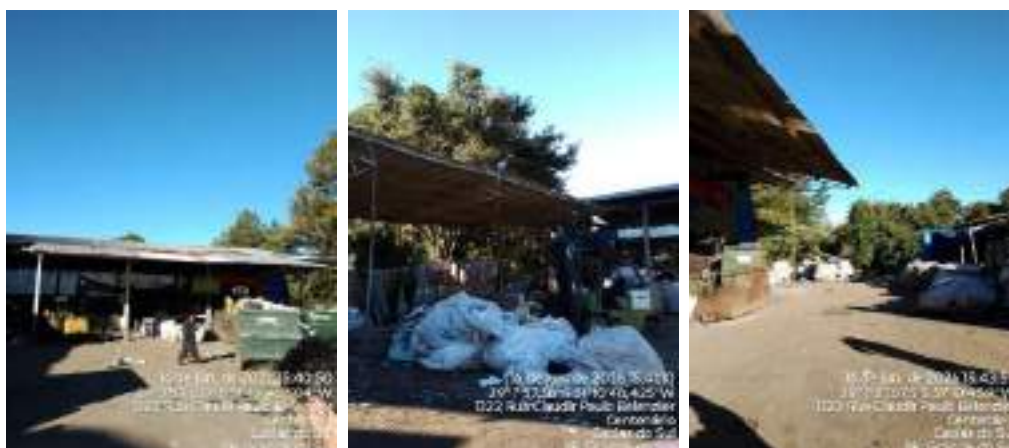
Figura 07: Central de Triagem Vida Nova do Fátima.

A central de triagem Vida Nova do Fátima tem como atividade principal a classificação e a seleção de material recolhido oriundo da coleta seletiva do SMRSU de Caxias do Sul. A unidade conta com uma (1) balança de pesagem dos fardos, uma (1) esteira de triagem, três (3) prensas hidráulicas para compactação do material triado e uma (1) retroescavadeira.

Conforme verificado *in loco*, a unidade possui um quantitativo 21 pessoas na operação. A unidade tem uma movimentação total de resíduos sólidos de seis (06) ton. mês<sup>-1</sup>, ocorrendo recebimento de resíduos cinco vezes por dia. A figura 07 identifica a unidade:

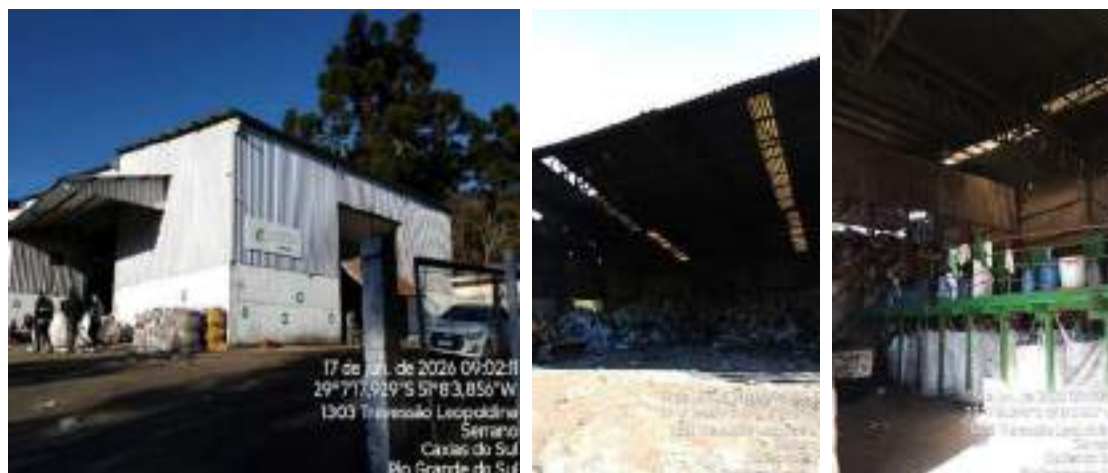
Figura 08: Central de Triagem Serrano.

A central de triagem Serrano tem como atividade principal a classificação e a seleção de material recolhido oriundo da coleta seletiva do SMRSU de Caxias do Sul. A unidade conta com uma (1) esteira de triagem, duas (02) prensas hidráulicas para compactação do material triado e uma (1) retroescavadeira.

Conforme verificado *in loco*, a unidade possui um quantitativo de 45 pessoas na operação. A movimentação mensal de reciclados da unidade é em torno de cinco (05) ton. mês<sup>-1</sup>. A figura 08 identifica a unidade:

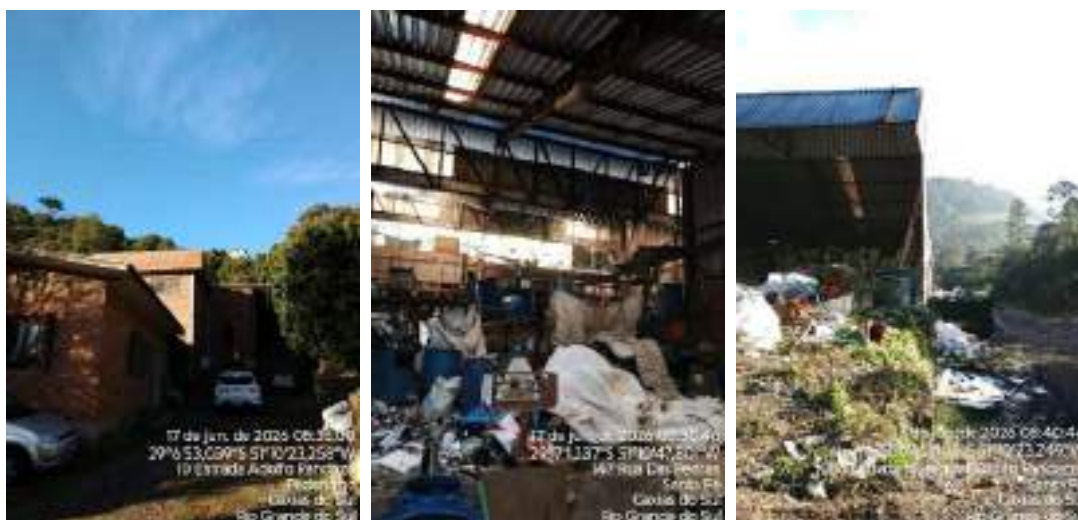
**Figura 09: Central de triagem Interbairros.**

A central de triagem Interbairros tem como atividade principal a classificação e a seleção de material recolhido oriundo da coleta seletiva do SMRSU de Caxias do Sul. A capacidade produtiva máxima mensal da empresa é para triagem e armazenamento de cinquenta (50) toneladas de papelão, vinte (20) toneladas de papel, dez (10) toneladas de plástico filme, seis (6) toneladas de plástico PEAD, duas (2) toneladas de plástico PP, duas (2) toneladas de plástico tampinhas, uma (1) tonelada de cobre, uma (1) tonelada de alumínio, uma (1) tonelada de metal, uma (1) tonelada de sucata ferrosa, uma (1) tonelada de vidro, uma (1) tonelada de isopor.

Conforme verificado *in loco*, a unidade possui um quantitativo de pessoal nas operações de triagem de quatorze (14) pessoas. A unidade recebe diariamente um (01) caminhão de resíduos sólidos a triar e recolhe uma (1) caçamba de rejeitos por dia. A figura 09 identifica a unidade:

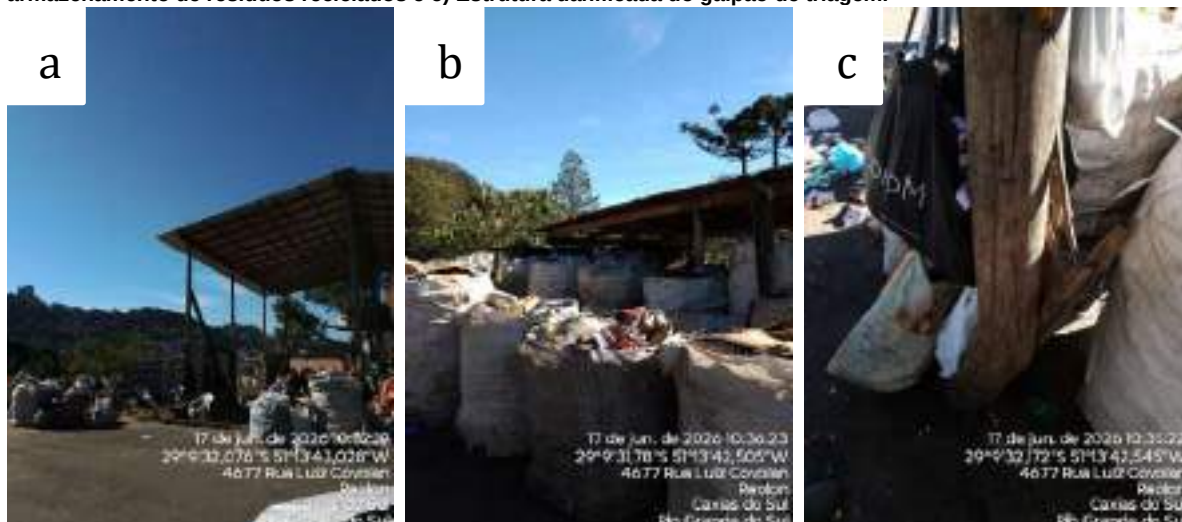
A central de triagem União dos Catadores do Reolon tem como atividade principal a classificação e a seleção de material recolhido oriundo da coleta seletiva do SMRSU de Caxias do Sul. A unidade encontra-se em operação e constatou-se a estocagem de fardos triados. Verificou-se no momento da fiscalização que uma das colunas de madeira responsável pela sustentação da cobertura estava danificada, representando um risco para a sustentação da estrutura. Destaca-se que tal estrutura de madeira está em estágio de maior deterioração comparado com 2025.

**Figura 10: Central de Triagem União dos Catadores.** a) Visão geral do galpão de triagem; b) Visão geral do armazenamento de resíduos reciclados e c) Estrutura danificada do galpão de triagem.

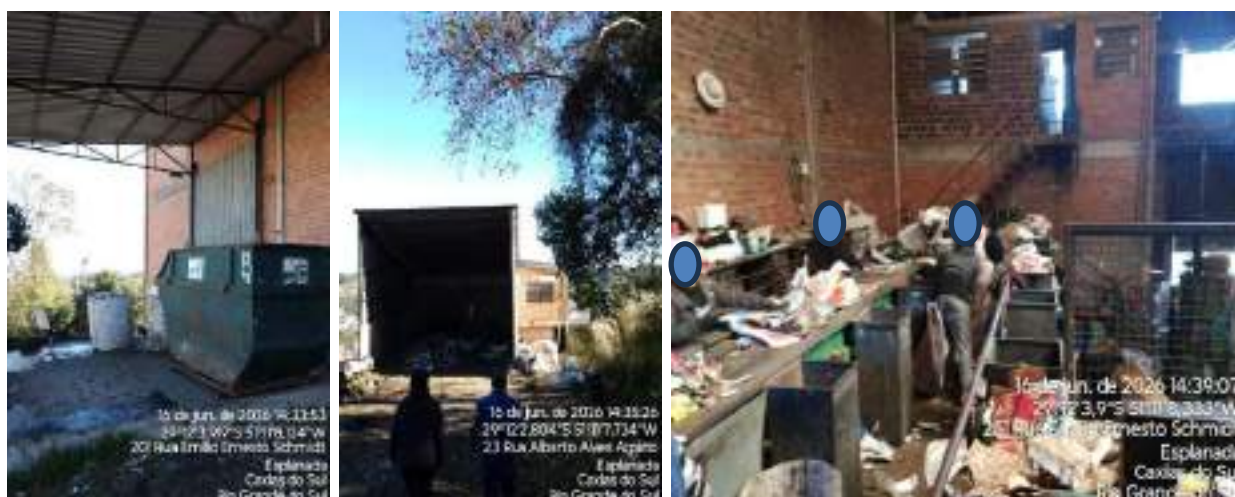
**Figura 11: Central de Triagem Monte Carmelo**

A central de triagem Monte Carmelo tem como atividade principal a classificação e a seleção de material recolhido oriundo da coleta seletiva do SMRSU de Caxias do Sul. A unidade possui uma esteira, duas prensas e uma balança para pesagem de *Big Bags* ou fardos prensados.

Atualmente, a central de triagem possui um quantitativo de 18 pessoas trabalhando no local. Mensalmente, a central de triagem movimenta cerca de 60 toneladas de resíduos sólidos, ocorrendo a remoção em duas vezes por dia de rejeitos da unidade. A figura 11 identifica a unidade:

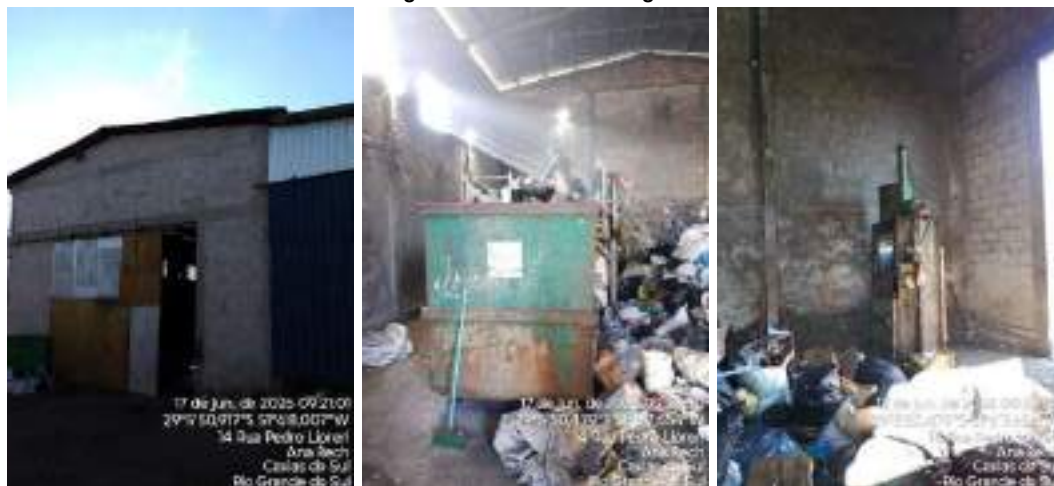
**Figura 12: Central de Triagem Girassol.**

A central de triagem Girassol tem como atividade principal a classificação e a seleção do material recolhido oriundo da coleta seletiva do SMRSU de Caxias do Sul. A unidade conta com uma (1) balança de pesagem dos fardos, uma (1) esteira de triagem e duas (02) prensas hidráulicas para compactação do material triado.

Conforme verificado *in loco*, a unidade possui um quantitativo de pessoal nas operações de triagem de seis (06) pessoas e movimentação de resíduos sólidos de cerca de quarenta (40) toneladas por mês, sendo que os rejeitos são removidos da unidade uma vez por dia. A figura 12 identifica a unidade:

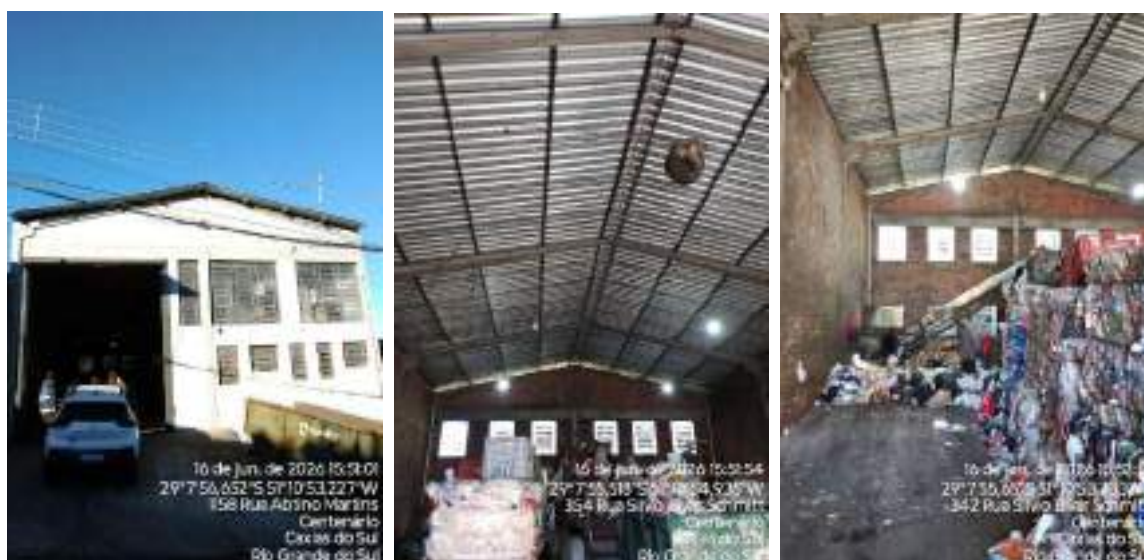
**Figura 13: Central de Triagem Centenário.**

A central de triagem Centenário tem como atividade principal a classificação e a seleção de material recolhido oriundo da coleta seletiva do SMRSU de Caxias do Sul. A unidade não possuía balança no momento da fiscalização, possui uma (1) esteira de triagem e uma (1) prensa hidráulica para compactação do material triado.

Conforme verificado *in loco*, a unidade possui um quantitativo de dezesseis (16) pessoas na operação. A movimentação na unidade é de aproximadamente quatro (04) toneladas por dia de resíduos sólidos triados. A figura 13 identifica a unidade:

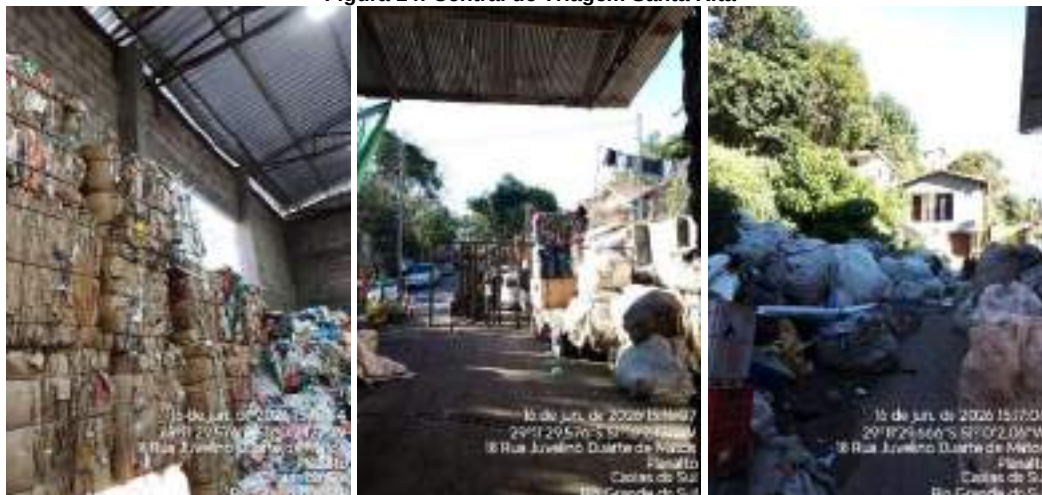
Figura 14: Central de Triagem Santa Rita

A central de triagem Santa Rita tem como atividade principal a classificação e a seleção de material recolhido oriundo da coleta seletiva do SMRSU de Caxias do Sul. A unidade conta com uma (1) balança de pesagem dos fardos, uma (1) esteira de triagem e duas (02) prensas hidráulicas para compactação do material triado. A empresa possui capacidade produtiva máxima mensal para classificar/selecionar de oitenta (80) toneladas de resíduos sólidos urbanos provenientes da coleta seletiva do município de Caxias do Sul, assim como, vinte e quatro (24) toneladas de resíduos sólidos industriais não perigosos, passíveis de reciclagem, provenientes de empresas privadas.

Conforme verificado *in loco*, a unidade possui um quantitativo de pessoal nas operações de triagem de dezessete (17) pessoas. A movimentação de resíduos sólidos triados na unidade correspondem a duas (02) toneladas por dia. A figura 14 identifica a unidade:

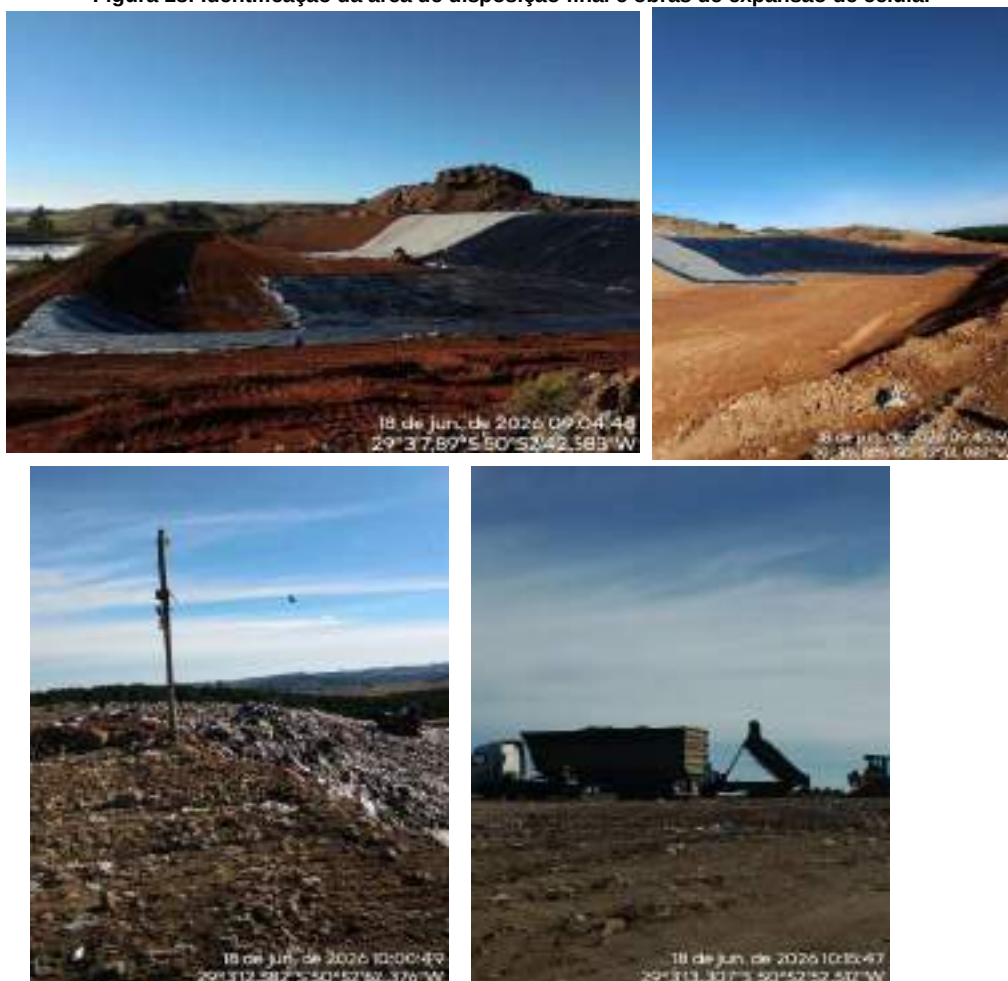
Observou-se que estão em andamento as obras de instalação da nova fase do aterro sanitário Rincão das Flores tendo em vista o crescente volume de resíduos ali depositados. As obras consistem na formação do talude e aplicação de geomembrana antes de iniciar a disposição final de

rejeitos no local. Não foi informado prazo de conclusão das obras. A figura 18 identifica as obras e a célula de disposição final atual em atividade.

**Figura 18: Identificação da área de disposição final e obras de expansão de célula.**

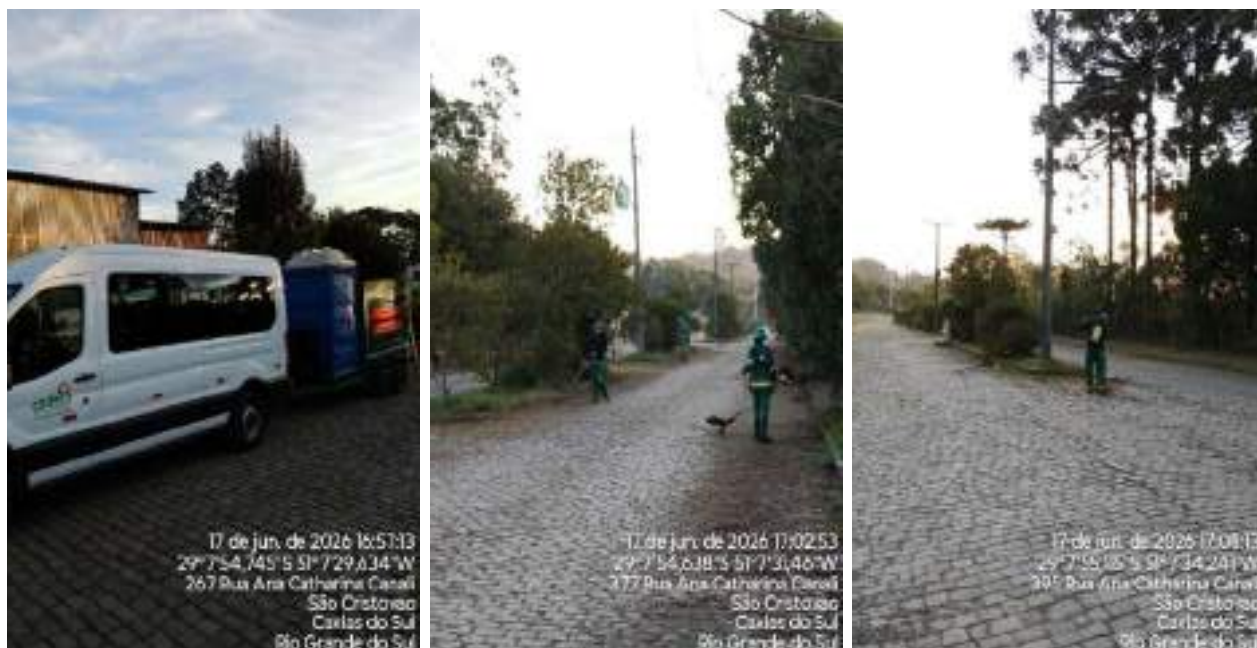
**Figura 20: Atividade de capina em andamento.**

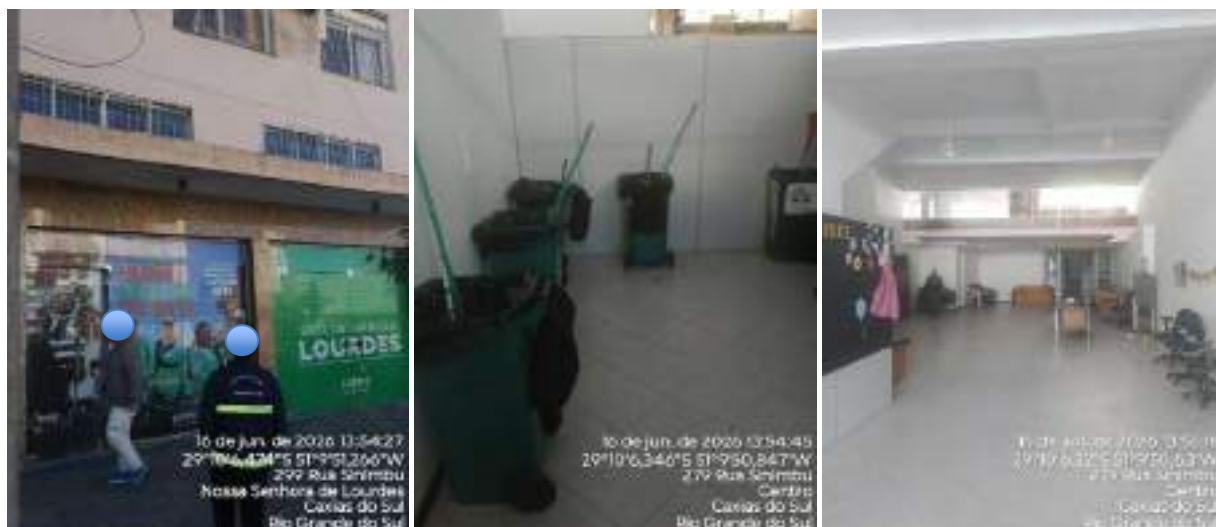
Figura 21: Sala de Varrição Centro.

Para as atividades de varrição, a CODECA disponibiliza quatro salas de apoio operacional em pontos distintos do município, denominadas salas de varrição, denominadas de: Sala São Pelegrino, Sala São Pio X, Sala Nossa Senhora de Lourdes e Sala Centro. No momento da fiscalização, verificou-se as condições técnico-operacionais da Sala Lourdes, localizada nas coordenadas geográficas 29°10'6,474"S e 51°9'51,266"O. A figura 21 identifica a unidade:

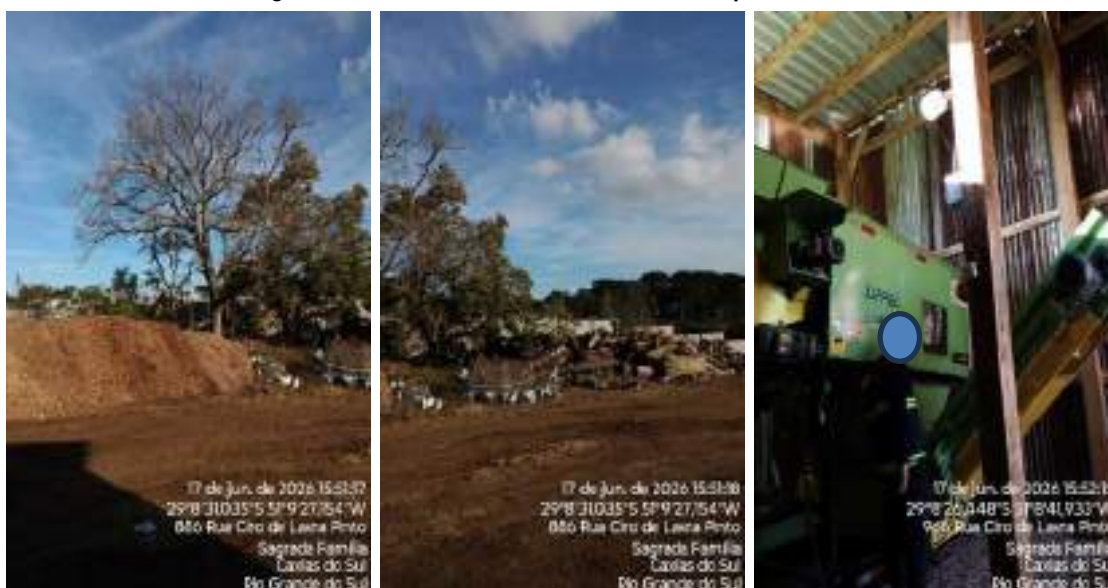
Figura 23: Área de recebimento de resíduos de podas em Caxias Do Sul.

Conforme documentação encaminhada em pré-fiscalização, essa área municipal de recebimento de podas possui Declaração Municipal n. 8498/2023, expedida pela SEMMAS, declarando que tal atividade é isenta de licenciamento ambiental conforme Resolução CONSEMA n. 372/2018 e alterações. A unidade é cercada e tem o acesso pavimentado. A figura 23 identifica o local. Neste, também há outro triturador, mas este não é móvel.

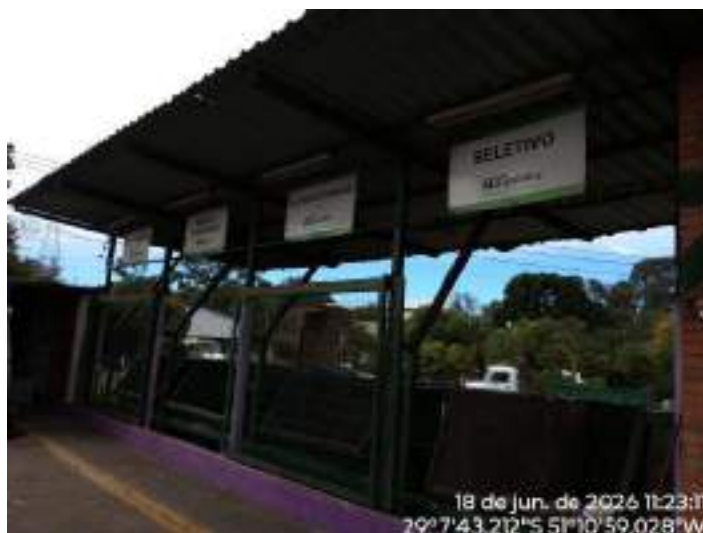
**Figura 24: Ecoponto na sede da CODECA.**

A CODECA disponibiliza uma estrutura em sua sede administrativa para recolhimento de resíduos sólidos recicláveis (figura 24). Os usuários podem realizar o descarte destes no local. No ECOPONTO da CODECA, há uma equipe de colaboradores da prestadora de serviço responsável pela gestão da unidade, como registros de recebimento e envio das caçambas cheias para destinação final. Os resíduos sólidos recebidos na unidade são:

- Seletivo;
- Eletroeletrônicos;
- Móveis (volumosos); e
- Eletrodoméstico.

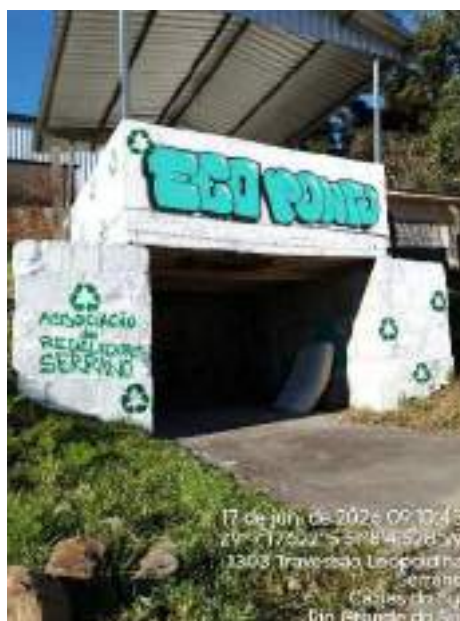
Nas adjacências da central de triagem Serrano, está em andamento a conclusão das obras de um novo Ecoponto que passará a compor o SMRSU de Caxias do Sul. Dessa forma, a unidade ainda não está recebendo resíduos sólidos urbanos. A figura 25 identifica o novo ecoponto em obras.

**Figura 25: Ecoponto em obras.**

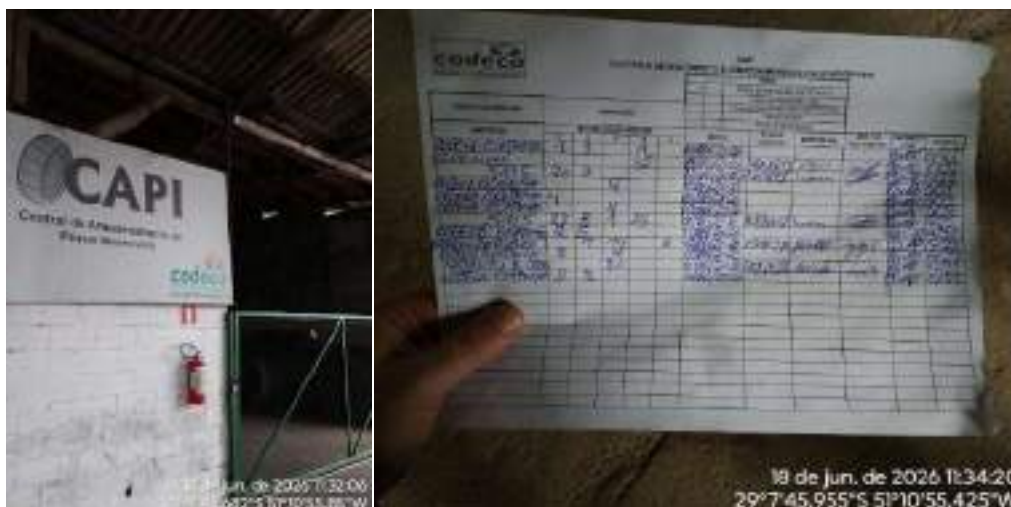
Figura 26: Central de Armazenamento de Pneus Inservíveis.

A Central de Armazenamento de Pneus Inservíveis (CAPI) é uma parceria conveniada entre a Prefeitura Municipal de Caxias do Sul e a CODECA. Os pneus inservíveis produzidos pela prestadora de serviço são enviados para a CAPI para ser realizada logística reversa. A figura 26 identifica a unidade:

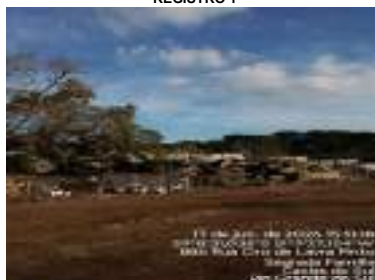
| NC | CÓDIGO DA NC | UNIDADE | CENTRAL DE TRIAGEM - Vida Nova do Fátima |
|---|---|---|---|
| 2 | - | <b>CONSTATAÇÃO</b> | Com base na documentação encaminhada em pré-fiscalização, constatou-se que o Termo de Colaboração entre o Titular e a respectiva central de triagem está com sua vigência encerrada, conforme termos contratuais. No entanto, a unidade segue recebendo resíduos sólidos urbanos oriundos da coleta seletiva de Caxias do Sul. Dessa forma, verifica-se ausência de termo de colaboração vigente entre as partes interessadas. |

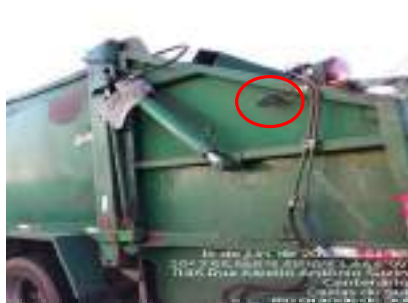
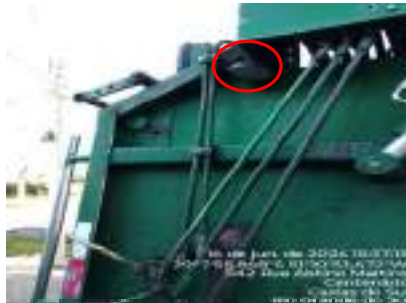
| NC | CÓDIGO DA NC | UNIDADE | COLETA |
|---|---|---|---|
| 8 | 1.11 | <b>CONSTATAÇÃO</b> | Lâmpadas traseiras não acenderam quando acionadas. |

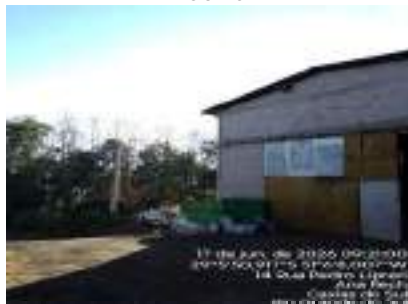
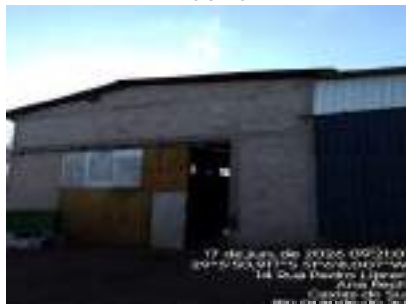
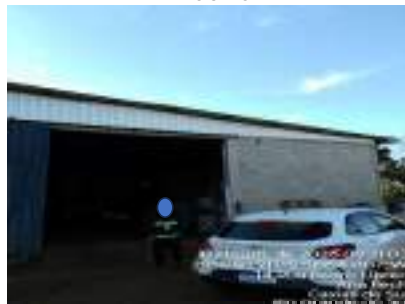
| NC | CÓDIGO DA NC | UNIDADE | CENTRAL DE TRIAGEM - GIRASSOL |
|---|---|---|---|
| 9 | 3.4 | <b>CONSTATAÇÃO</b> | Unidade não possui placa de identificação. |

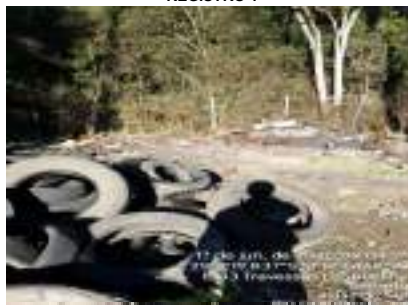
| NC | CÓDIGO DA NC | UNIDADE | CENTRAL DE TRIAGEM - SERRANO |
|---|---|---|---|
| 12 | 3.9 | <b>CONSTATAÇÃO</b> | Acúmulo de resíduos sólidos em local sem cobertura e sem piso impermeável. |

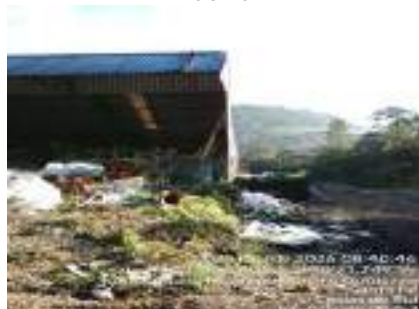
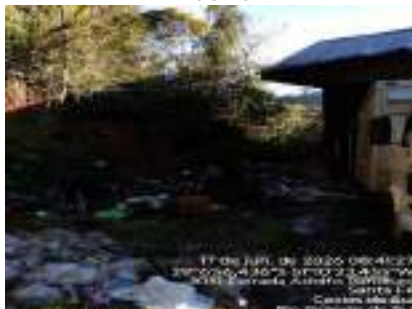
| NC | CÓDIGO DA NC | UNIDADE | CENTRAL DE TRIAGEM - INTERBAIRROS |
|---|---|---|---|
| 15 | 3.9 | <b>CONSTATAÇÃO</b> | Acúmulo de resíduos sólidos em local sem cobertura e sem piso impermeável. |

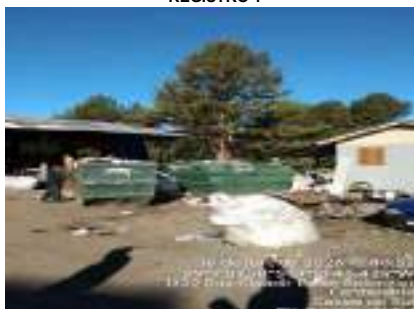
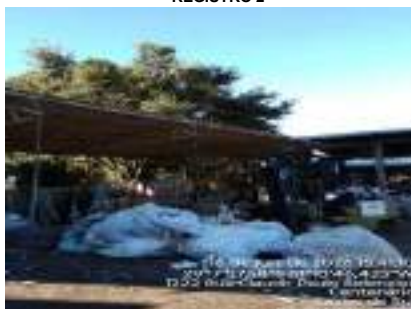
| NC | CÓDIGO DA NC | UNIDADE | CENTRAL DE TRIAGEM - Vida Nova Fátima |
| 18 | 3.9 | <b>CONSTATAÇÃO</b> | Acúmulo de resíduos sólidos não triados e pós triagem em local sem cobertura e sem piso impermeável na totalidade. |
| <b>GRUPO</b> | <b>PRAZO</b> | <b>NÃO CONFORMIDADE</b> | Acúmulo de resíduos sólidos em local sem cobertura e sem piso impermeável na totalidade. |

| NC | CÓDIGO DA NC | UNIDADE | CENTRAL DE TRIAGEM - Vida Nova Fátima |
|---|---|---|---|
| 2 | 730 dias | <b>OBSERVAÇÃO</b> | DIRTEC FEPAM n. 06/2021. Transferida da NC - 18 do TNC n. 512/2025 |

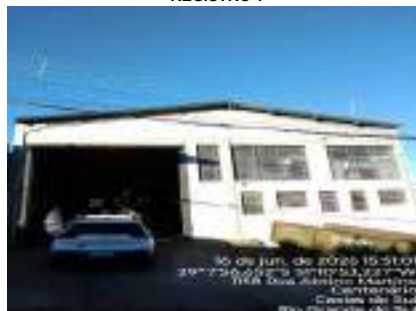
REGISTRO 1

| NC | CÓDIGO DA NC | UNIDADE | CENTRAL DE TRIAGEM - CENTENÁRIO |
| 19 | 3.4 | <b>CONSTATAÇÃO</b> | Unidade não possui placa de identificação. |
| <b>GRUPO</b> | <b>PRAZO</b> | <b>NÃO CONFORMIDADE</b> | Inexistência de placa de identificação da unidade. |

| NC | CÓDIGO DA NC | UNIDADE | CENTRAL DE TRIAGEM - CENTENÁRIO |
|---|---|---|---|
| 2 | 365 dias | <b>OBSERVAÇÃO</b> | Transferida da NC - 19 do TNC n. 512/2025 |

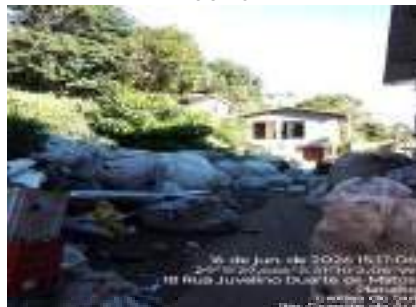
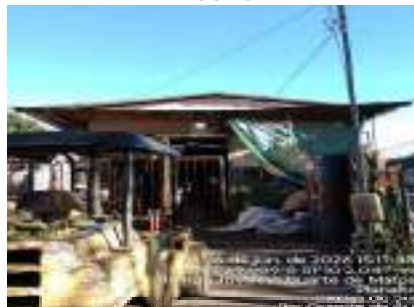
| NC | CÓDIGO DA NC | UNIDADE | CENTRAL DE TRIAGEM - SANTA RITA |
| 20 | 3.9 | <b>CONSTATAÇÃO</b> | Resíduos sólidos acumulados na área externa em local sem cobertura. |
| <b>GRUPO</b> | <b>PRAZO</b> | <b>NÃO CONFORMIDADE</b> | Resíduos sólidos acumulados na área externa em local sem cobertura. |

| NC | CÓDIGO DA NC | UNIDADE | CENTRAL DE TRIAGEM - SANTA RITA |
|---|---|---|---|
| 2 | 730 dias | <b>OBSERVAÇÃO</b> | DIRTEC FEPAM n. 06/2021. Transferida da NC - 20 do TNC n. 512/2025 |

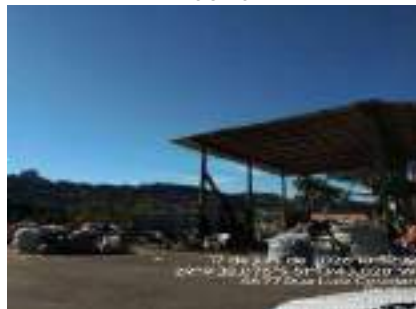
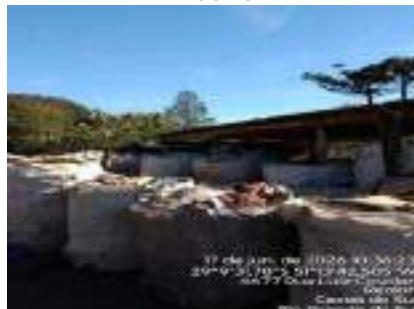
| NC | CÓDIGO DA NC | UNIDADE | CENTRAL DE TRIAGEM - UNIÃO DOS CATADORES |
| 21 | 3.9 | <b>CONSTATAÇÃO</b> | Resíduos sólidos acumulados na área externa em local sem cobertura. |
| <b>GRUPO</b> | <b>PRAZO</b> | <b>NÃO CONFORMIDADE</b> | Resíduos sólidos acumulados na área externa em local sem cobertura. |

| NC | CÓDIGO DA NC | UNIDADE | CENTRAL DE TRIAGEM - UNIÃO DOS CATADORES |
|---|---|---|---|
| 2 | 730 dias | <b>OBSERVAÇÃO</b> | DIRTEC FEPAM n. 06/2021. Transferida da NC - 21 do TNC n. 512/2025 |

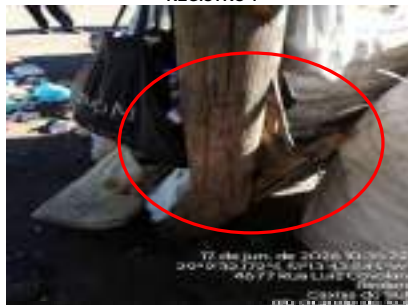
REGISTRO 1

| NC | CÓDIGO DA NC | UNIDADE | TRIAGEM - UNIÃO DOS CATADORES |
| 22 | - | <b>CONSTATAÇÃO</b> | No momento da fiscalização, constatou-se que a coluna de apoio da cobertura da unidade está danificada. |
| <b>GRUPO</b> | <b>PRAZO</b> | <b>NÃO CONFORMIDADE</b> | Falta de conservação e manutenção preventiva da unidade |

| NC | CÓDIGO DA NC | UNIDADE | TRIAGEM - UNIÃO DOS CATADORES |
|---|---|---|---|
| 2 | 365 dias | <b>OBSERVAÇÃO</b> | Transferida da NC - 22 do TNC n. 512/2025. |

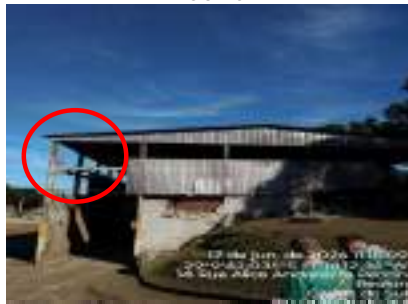
REGISTRO 1

| NC | CÓDIGO DA NC | UNIDADE | CODECA - UNIDADE DE TRANSBORDO |
|---|---|---|---|
| 23 | - | <b>CONSTATAÇÃO</b> | O galpão de transbordo possui partes do revestimento metálico com danos. |

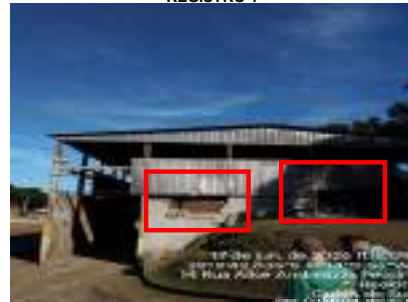
REGISTRO 1

| NC | CÓDIGO DA NC | UNIDADE | CODECA - UNIDADE DE TRANSBORDO |
|---|---|---|---|
| 24 | - | <b>CONSTATAÇÃO</b> | A alvenaria da unidade apresenta danos à estrutura. |

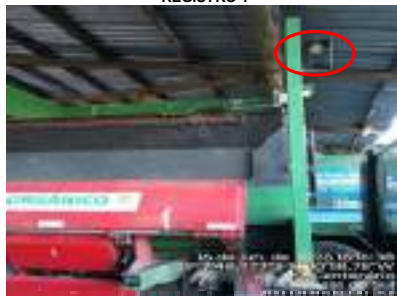
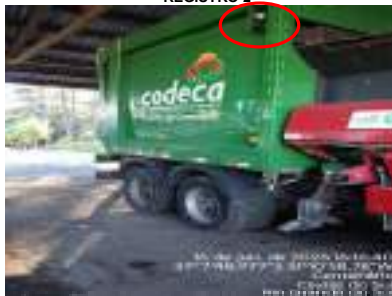
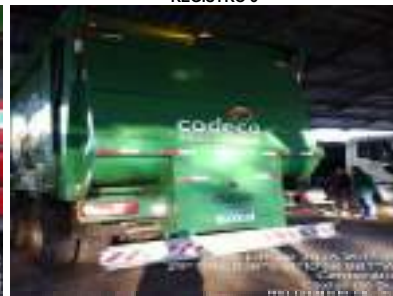
| NC | CÓDIGO DA NC | UNIDADE | COLETA |

| NC | CÓDIGO DA NC | UNIDADE | COLETA |
|---|---|---|---|
| 2 | 365 dias | OBSERVAÇÃO | Placa: SXD3J93 |

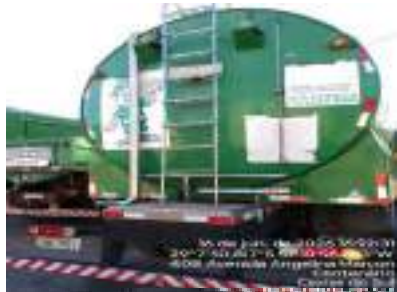
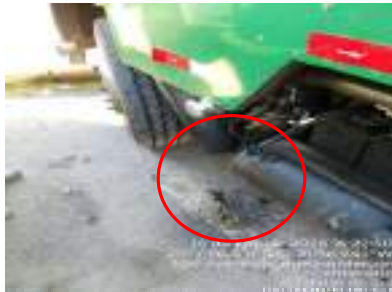
| NC | CÓDIGO DA NC | UNIDADE | COLETA |
|---|---|---|---|
| 35 | 1.11 | CONSTATAÇÃO | Caminhão lava contêiner apresenta vazamento. |

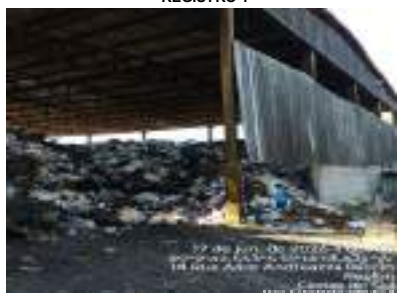
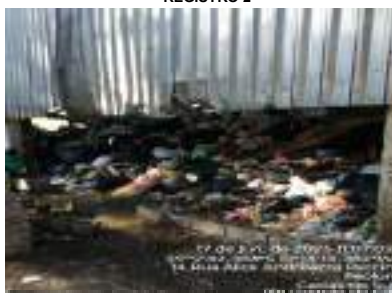
| NC | CÓDIGO DA NC | UNIDADE | TRANSBORDO |
|---|---|---|---|
| 36 | 3.19 | CONSTATAÇÃO | A parede de alvenaria da unidade está com danos ou cedeu. |

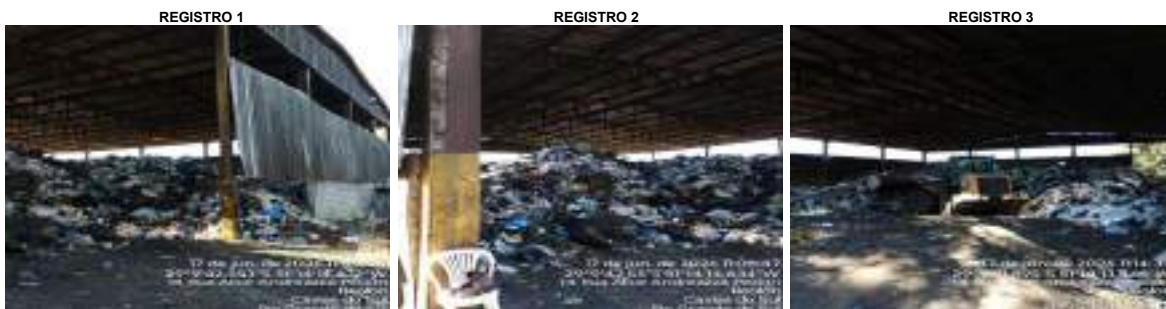
| NC | CÓDIGO DA NC | UNIDADE | TRANSBORDO |
|---|---|---|---|
| <b>GRUPO</b> | <b>PRAZO</b> | <b>NÃO CONFORMIDADE</b> | Acúmulo de resíduos sólidos no transbordo. |

| NC | CÓDIGO DA NC | UNIDADE | TRANSBORDO |
|---|---|---|---|
| 2 | 180 dias | <b>OBSERVAÇÃO</b> | Diretriz Técnica 06/2021 da FEPAM |
