### RELATÓRIO TÉCNICO DE FISCALIZAÇÃO N. 1753/2024 – RTF

**Fiscalização regular inicial no Sistema de Drenagem e de Manejo das Águas Pluviais de Bagé/RS.**

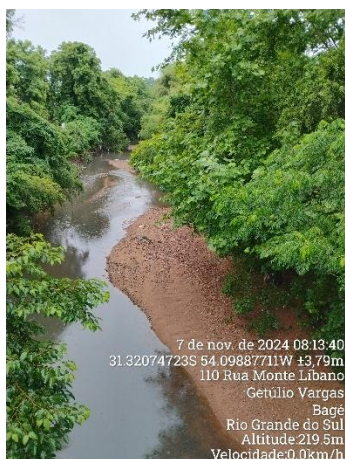
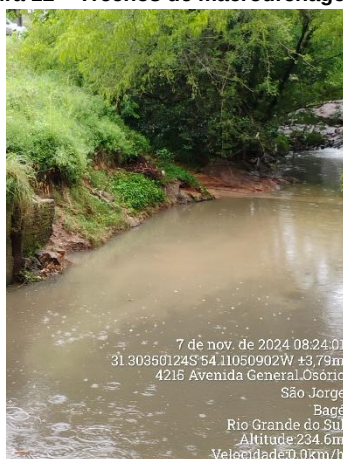
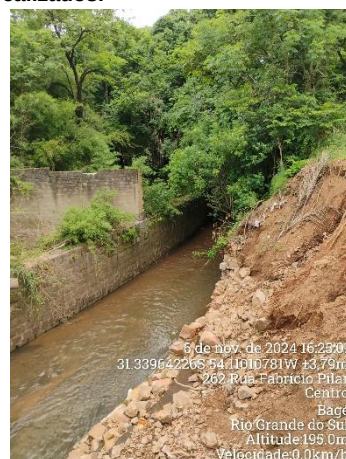
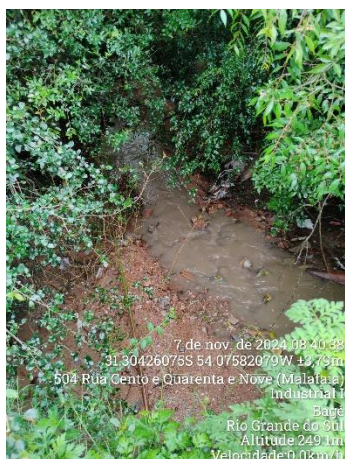
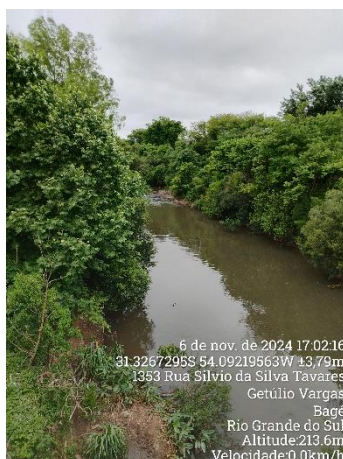
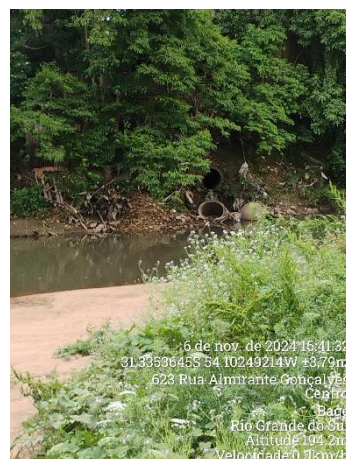
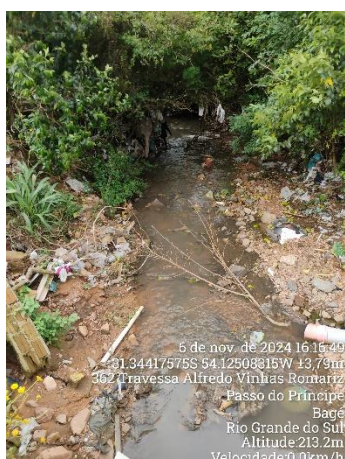
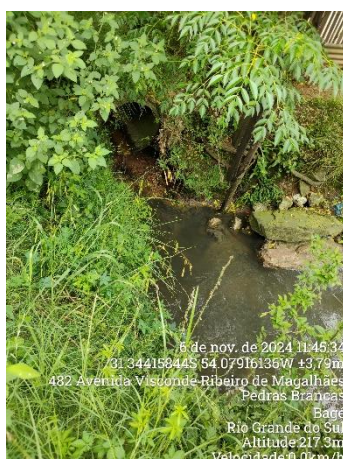
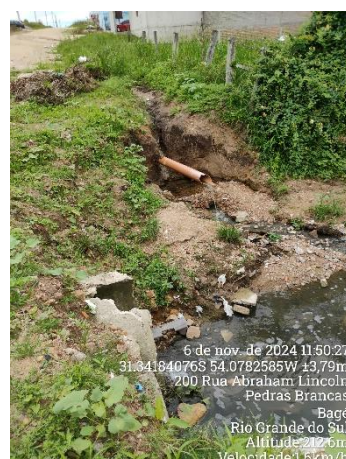
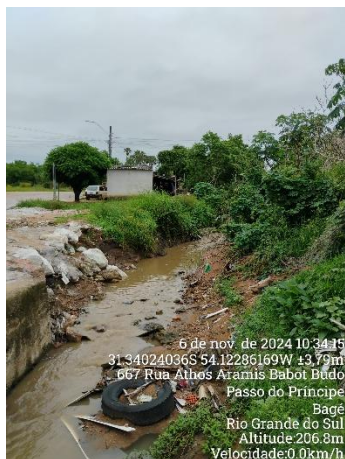
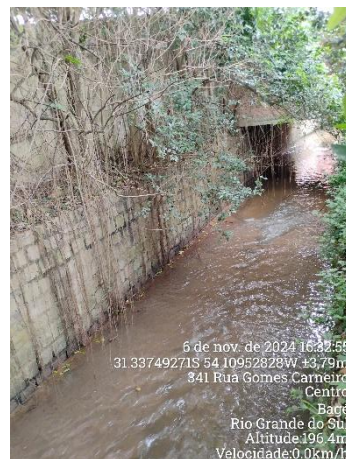
Figura 12 – Trechos de macrodrenagem fiscalizados.

A análise visual dos canais fiscalizados (Figura 12) indicou a presença de resíduos sólidos urbano, efluentes sanitários, bem como deslizamento de margens do canal e assoreamento. Não foram identificados registros de fiscalização das ligações de drenagem/esgotamento sanitário nos locais com separador absoluto.

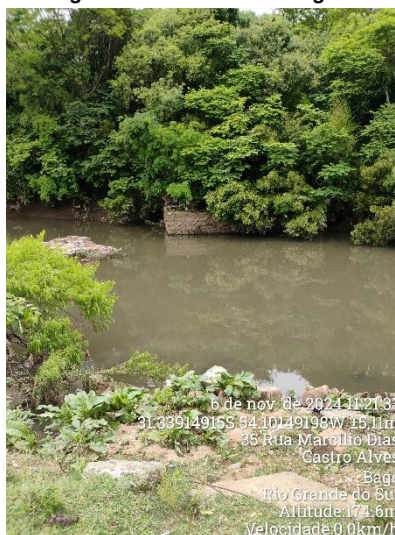
Figura 13 – Barreira ecológica.

Observou-se no Arroio Bagé uma barreira ecológica para contenção de resíduos sólidos (Latitude: -31.339126°, Longitude: -54.101349°). Porém, a mesma estava inoperante no momento da fiscalização.

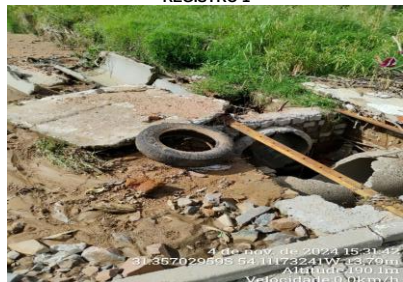
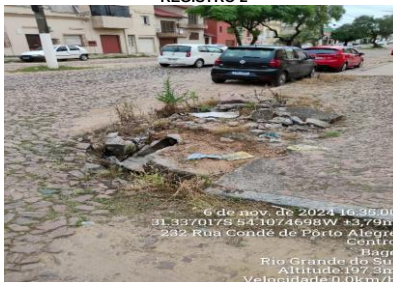
REGISTRO 1

| NC | CÓDIGO DA NC | UNIDADE | GESTÃO E PLANEJAMENTO DE DRENAGEM URBANA E MANEJO DE ÁGUAS PLUVIAIS |
|---|---|---|---|
| 5 | 9.18 | CONSTATAÇÃO | Não há plano de limpezas periódicas nos equipamentos de microdrenagem, como remoção de resíduos sólidos ou sedimentos |

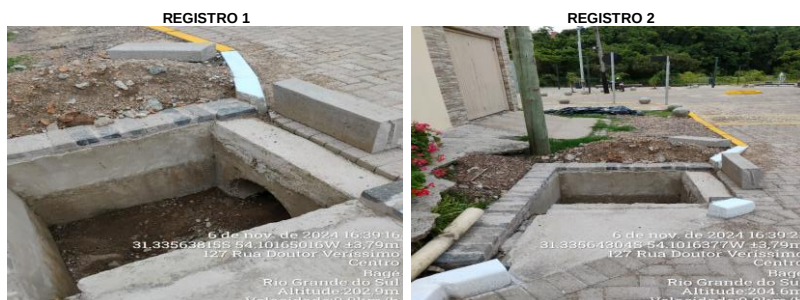
| NC | CÓDIGO DA NC | UNIDADE | MICRODRENAGEM - Ponto 6 |

| NC | CÓDIGO DA NC | UNIDADE | MICRODRENAGEM - Ponto 6 |
|---|---|---|---|
| 17 | 9.8 | CONSTATAÇÃO | Dispositivo de microdrenagem oferece risco ao transeunte. |
| GRUPO | PRAZO | NÃO CONFORMIDADE | Elemento de microdrenagem oferece risco ao transeunte. |
| - | 365 dias | OBSERVAÇÃO | Ausência de sinalização de local com risco de queda. |

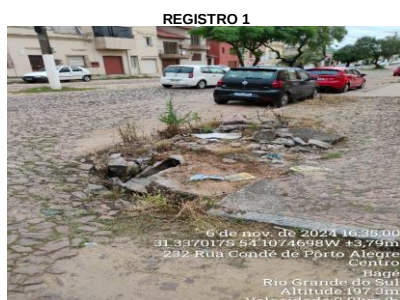
| NC | CÓDIGO DA NC | UNIDADE | MICRODRENAGEM - Ponto 1 |

| NC | CÓDIGO DA NC | UNIDADE | MICRODRENAGEM - Ponto 1 |
|---|---|---|---|
| 18 | 9.8 | CONSTATAÇÃO | Dispositivo de drenagem em condições inadequadas de conservação. |
| GRUPO | PRAZO | NÃO CONFORMIDADE | Falta de conservação e manutenção preventiva de unidade. |
| - | 365 dias | OBSERVAÇÃO | Dispositivo de microdrenagem oferece risco ao transeunte. |

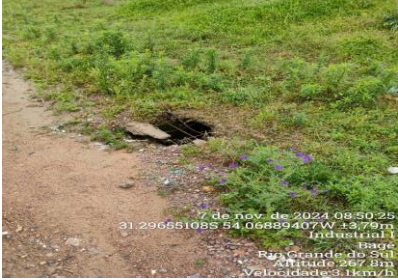
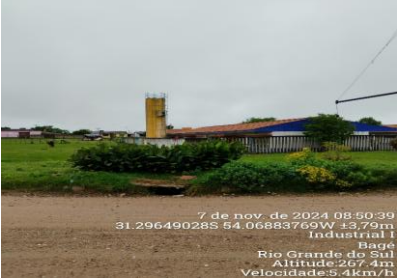
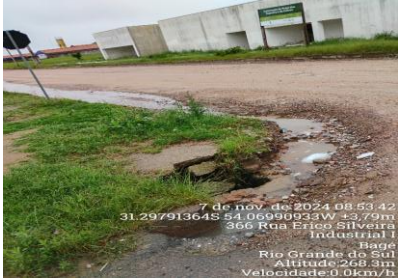
REGISTRO 1

| NC | CÓDIGO DA NC | UNIDADE | MICRODRENAGEM - Ponto 2 |
|---|---|---|---|
| 20 | 9.8 | CONSTATAÇÃO | Dispositivo de microdrenagem oferece risco ao transeunte. |

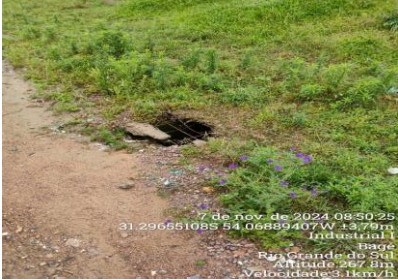
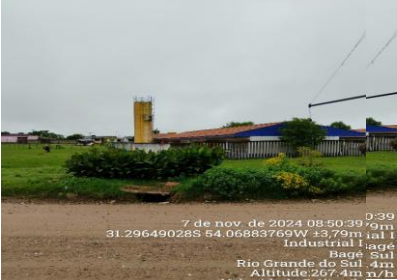
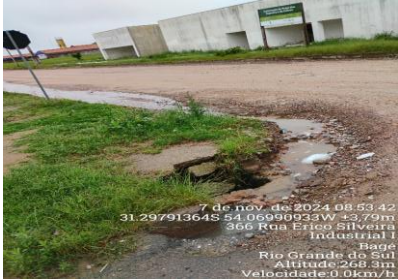
REGISTRO 1

| NC | CÓDIGO DA NC | UNIDADE | MICRODRENAGEM - Ponto 2 |
|---|---|---|---|
| 21 | 9.8 | CONSTATAÇÃO | Dispositivo de drenagem em condições inadequadas de conservação. |

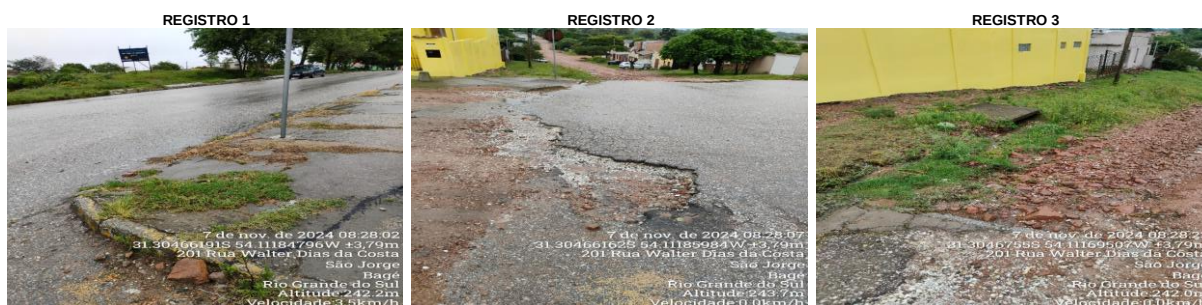
| NC | CÓDIGO DA NC | UNIDADE | MICRODRENAGEM - Ponto 3 |
|---|---|---|---|
| 22 | 9.8 | CONSTATAÇÃO | Atual disposição de estruturas de microdrenagem ocasionando danos ao sistema viário urbano. |
| GRUPO | PRAZO | NÃO CONFORMIDADE | Falta de conservação e manutenção preventiva de unidade. |

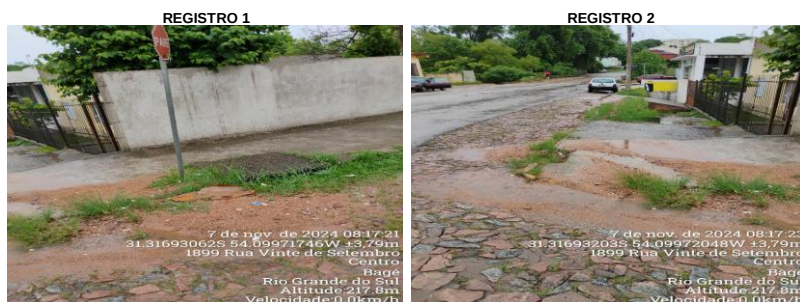
| NC | CÓDIGO DA NC | UNIDADE | MICRODRENAGEM - Ponto 4 |

| NC | CÓDIGO DA NC | UNIDADE | MICRODRENAGEM - Ponto 4 |
|---|---|---|---|
| 23 | 9.8 | CONSTATAÇÃO | Dispositivo de drenagem apresenta acúmulo de sedimentos e/ou resíduos sólidos. |

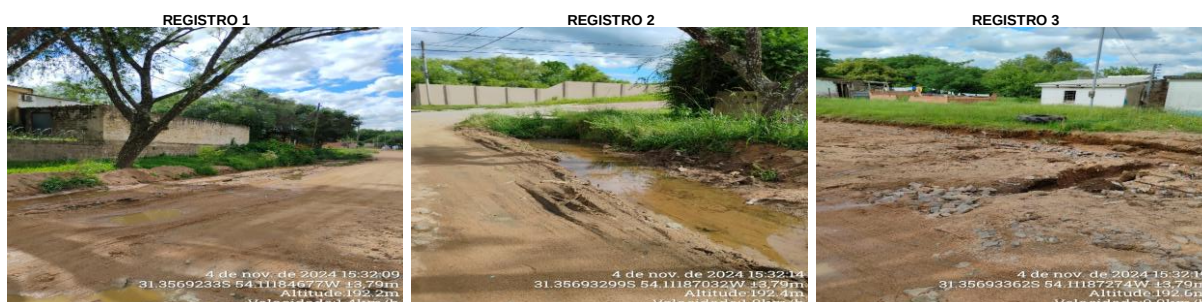
| NC | CÓDIGO DA NC | UNIDADE | MICRODRENAGEM - Ponto 4 |

| NC | CÓDIGO DA NC | UNIDADE | MICRODRENAGEM - Ponto 4 |
|---|---|---|---|
| 24 | 9.8 | CONSTATAÇÃO | Atual disposição de estruturas de microdrenagem ocasionando acúmulo de água pluvial na via e danos ao sistema viário urbano. |

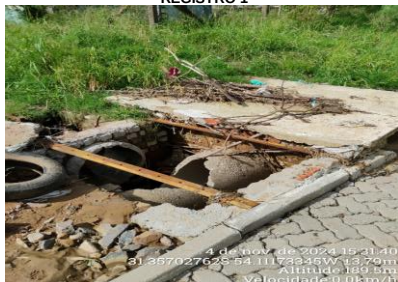
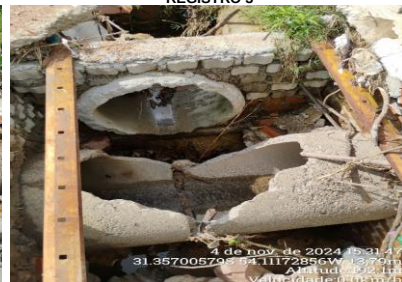
| NC | CÓDIGO DA NC | UNIDADE | MICRODRENAGEM - Ponto 5 |

| NC | CÓDIGO DA NC | UNIDADE | MICRODRENAGEM - Ponto 5 |
|---|---|---|---|
| 26 | 9.8 | CONSTATAÇÃO | Dispositivo de drenagem em condições inadequadas de conservação. |

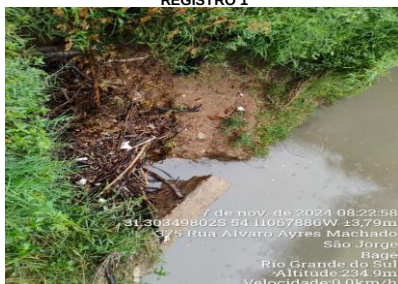
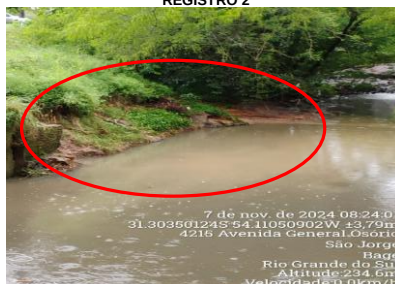
| NC | CÓDIGO DA NC | UNIDADE | MACRODRENAGEM - Ponto 2 |

| NC | CÓDIGO DA NC | UNIDADE | MACRODRENAGEM - Ponto 2 |
|---|---|---|---|
| 27 | 10.16 | CONSTATAÇÃO | Há sinais de erosão fluvial nos canais naturais. |

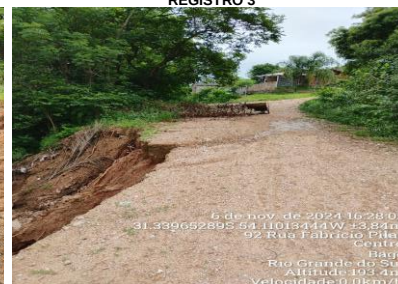
REGISTRO 3

| NC | CÓDIGO DA NC | UNIDADE | MACRODRENAGEM - Ponto 3 |
|---|---|---|---|
| 29 | 10.16 | CONSTATAÇÃO | Elemento do sistema de macrodrenagem oferece risco aos usuários da via, devido a falta de sinalização adequada. |

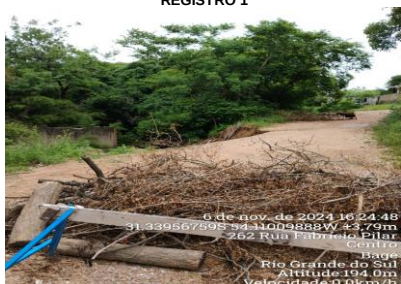
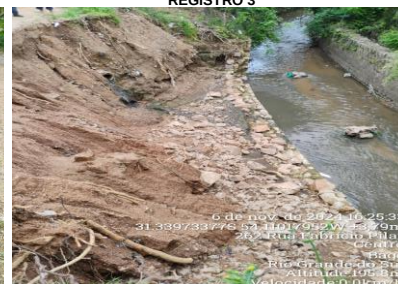
| NC | CÓDIGO DA NC | UNIDADE | MACRODRENAGEM - Ponto 3 |

| NC | CÓDIGO DA NC | UNIDADE | MACRODRENAGEM - Ponto 3 |
|---|---|---|---|
| 30 | 10.16 | CONSTATAÇÃO | Há sinais de erosão fluvial e deslizamento em margem de curso d'água, afetando o sistema viário, e colocando em risco infraestruturas vizinhas. |

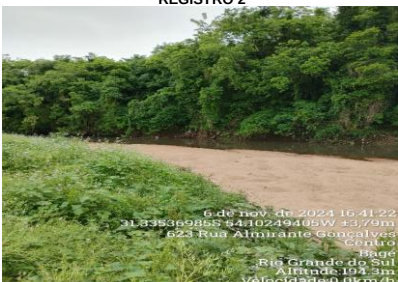
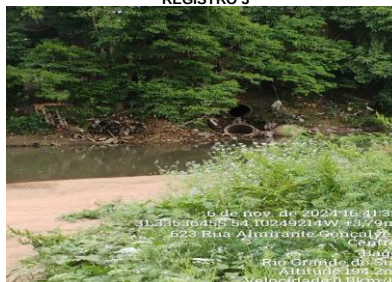
REGISTRO 2

| NC | CÓDIGO DA NC | UNIDADE | MACRODRENAGEM - Ponto 6 |
|---|---|---|---|
| 32 | 10.16 | CONSTATAÇÃO | Canal de drenagem natural apresenta formação de banco de sedimentos, indicando falha de controle de sedimentos na bacia |

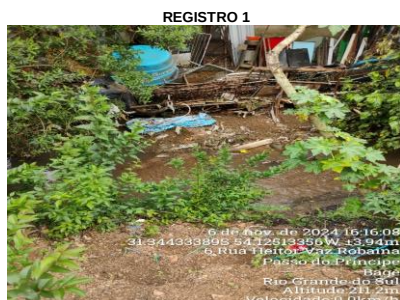
| NC | CÓDIGO DA NC | UNIDADE | MACRODRENAGEM - Ponto 7 |

| NC | CÓDIGO DA NC | UNIDADE | MACRODRENAGEM - Ponto 7 |
|---|---|---|---|
| 35 | 10.16 | CONSTATAÇÃO | Presença de ocupação humana junto a margem do canal natural, impedindo a manutenção de área de preservação permanente. |

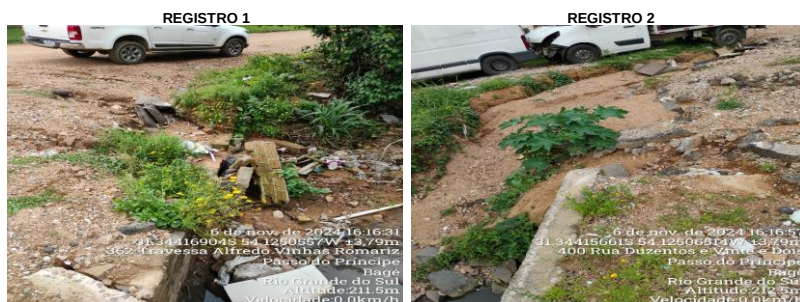
| NC | CÓDIGO DA NC | UNIDADE | MACRODRENAGEM - Ponto 7 |

| NC | CÓDIGO DA NC | UNIDADE | MACRODRENAGEM - Ponto 7 |
|---|---|---|---|
| 36 | 10.16 | CONSTATAÇÃO | Há sinais de erosão fluvial no canal natural e danos a estruturas de construídas de drenagem. |

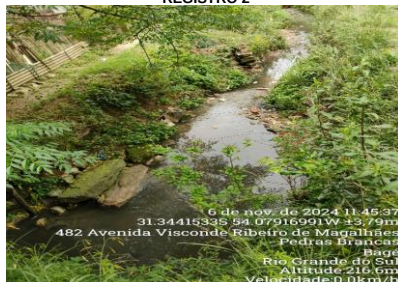
| NC | CÓDIGO DA NC | UNIDADE | MACRODRENAGEM - Ponto 8 |

| NC | CÓDIGO DA NC | UNIDADE | MACRODRENAGEM - Ponto 8 |
|---|---|---|---|
| 38 | 10.16 | CONSTATAÇÃO | Presença de ocupação humana junto a margem do canal natural, impedindo a manutenção de área de preservação permanente. |

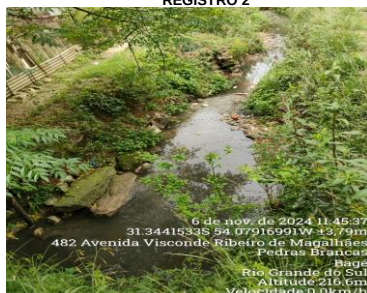
REGISTRO 2

| NC | CÓDIGO DA NC | UNIDADE | MACRODRENAGEM - Ponto 8 |
|---|---|---|---|
| 39 | 10.16 | CONSTATAÇÃO | Há sinais de erosão fluvial no canal natural e danos a estruturas de construídas de drenagem. |

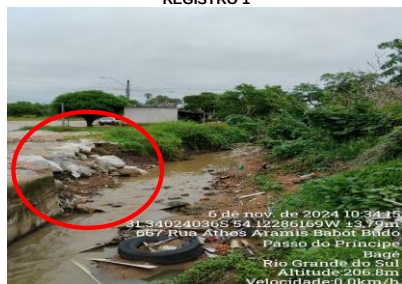
| NC | CÓDIGO DA NC | UNIDADE | MACRODRENAGEM - Ponto 10 |

| NC | CÓDIGO DA NC | UNIDADE | MACRODRENAGEM - Ponto 10 |
|---|---|---|---|
| 43 | 10.16 | CONSTATAÇÃO | Há sinais de erosão fluvial no canal natural e danos a estruturas de construídas de drenagem. |

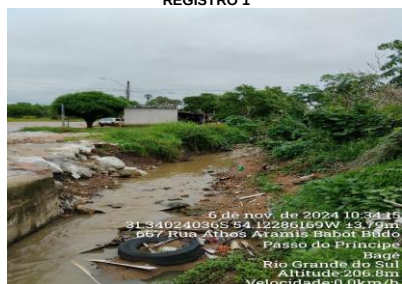
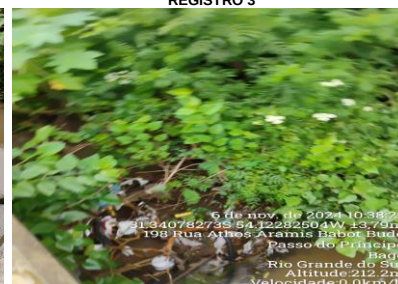
| NC | CÓDIGO DA NC | UNIDADE | MACRODRENAGEM - Ponto 10 |

| NC | CÓDIGO DA NC | UNIDADE | MACRODRENAGEM - Ponto 10 |
|---|---|---|---|
| 45 | 10.16 | CONSTATAÇÃO | Canal de drenagem natural apresenta acúmulo de resíduos sólidos urbanos. |

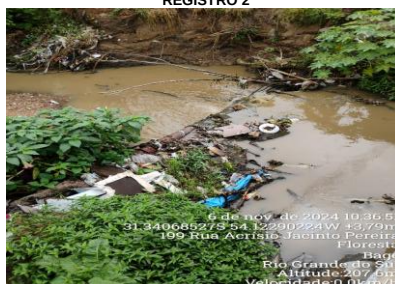
REGISTRO 2

| NC | CÓDIGO DA NC | UNIDADE | MACRODRENAGEM - Ponto 10 |
|---|---|---|---|
| 44 | 10.16 | CONSTATAÇÃO | Presença de ocupação humana junto a margem do canal natural, impedindo a manutenção de área de preservação permanente. |
