## REGULAÇÃO RELATÓRIO DE FISCALIZAÇÃO N. 1809/2025

**Fiscalização Sob Demanda referente ao  
Processo de Ouvidoria n. 1809/2025 para a  
verificação da ocorrência de extravasamento de  
esgoto no município de Guaíba.**

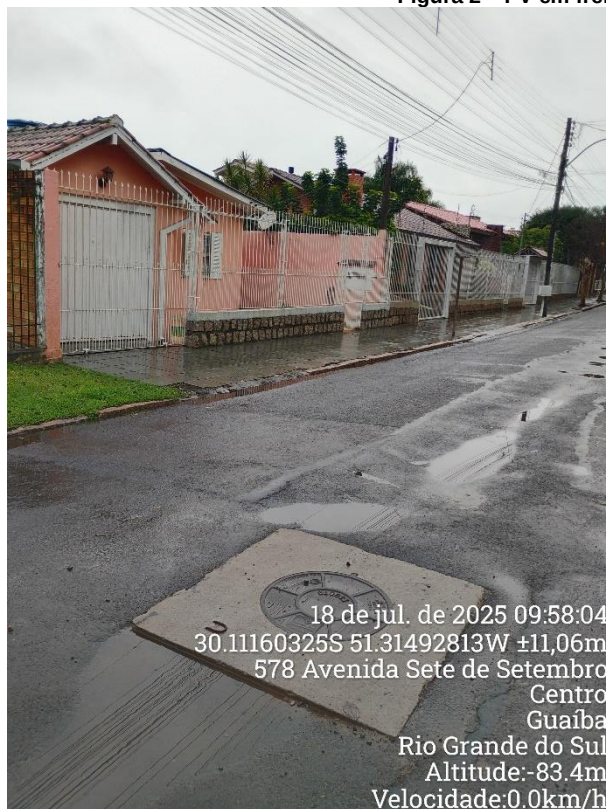
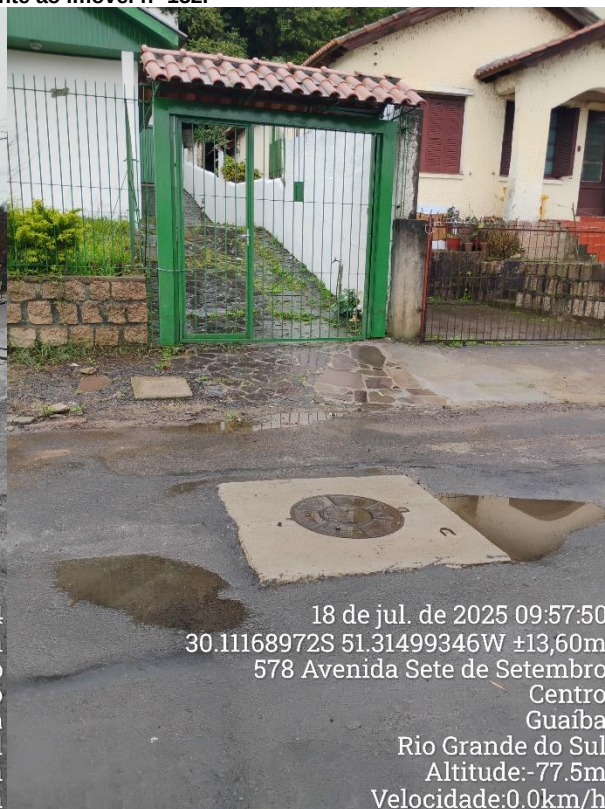
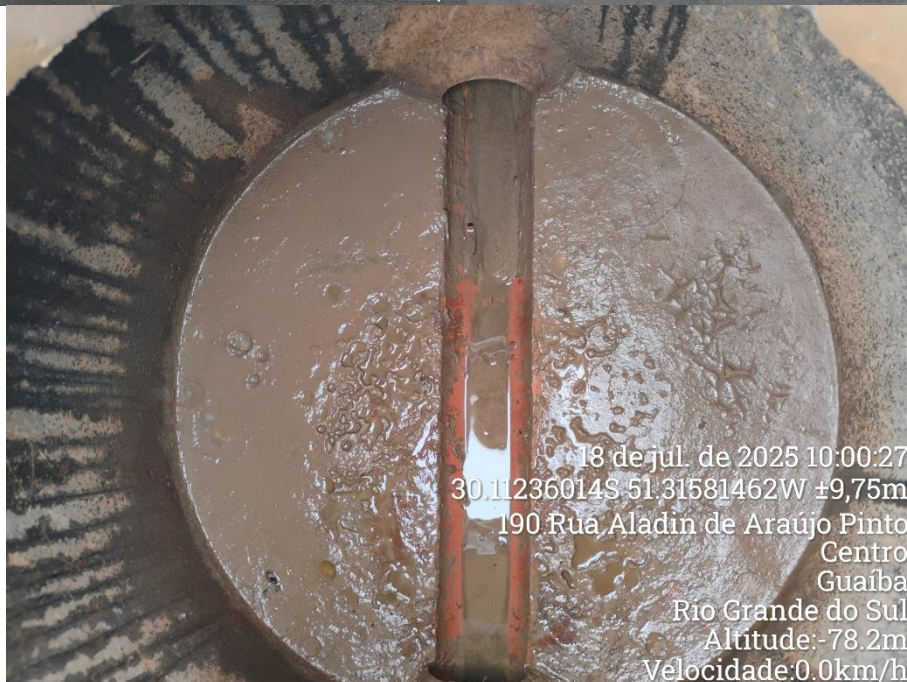
Figura 2 – PV em frente ao imóvel nº 132.

A fiscalização *in loco* consistiu em observar os elementos da rede de coleta do sistema de esgotamento sanitário (SES) de Guaíba. Com a fiscalização, foi confirmada a presença rede de coleta de esgoto sanitário Rua Aladim de Araújo Pinto. Em frente ao imóvel nº 132, há um Poço de Visita (PV) que foi verificado. O dispositivo apresentava funcionamento adequado, sem acúmulo de efluente ou obstruções (Figura 2). Contudo, foi observado um significativo acúmulo de sedimentos terrosos no interior deste PV, sendo este um material estranho a uma rede de esgoto.

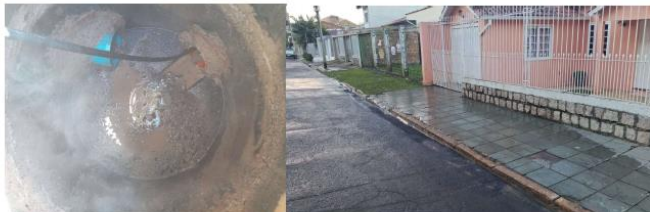
**Figura 3 – Informação 2025/1809 de 30 de junho de 2025 emitida pela Diretoria Leste da Corsan.**

Na informação 2025/1809 de 30 de junho de 2025 emitida pela Diretoria Leste da Corsan (Figura 3), observa-se que o prestador afirma a ocorrência de obstrução das redes com alegada realização de desobstrução. Ressalta-se que o PV em frente ao imóvel da Rua Aladin de Araújo Pinto,

nº 165, consiste em início de rede, e que mediante a foto apresentada observa-se também acúmulo de sedimentos com características terrosas.

Informamos que, foi realizado o serviço de desobstrução da rede de esgoto no local. Após a execução, constatou-se que a rede está operando normalmente, com fluxo adequado e sem indícios de obstrução. Também foi realizada a limpeza em frente ao imóvel, devido ao extravasamento de esgoto ocorrido no local.

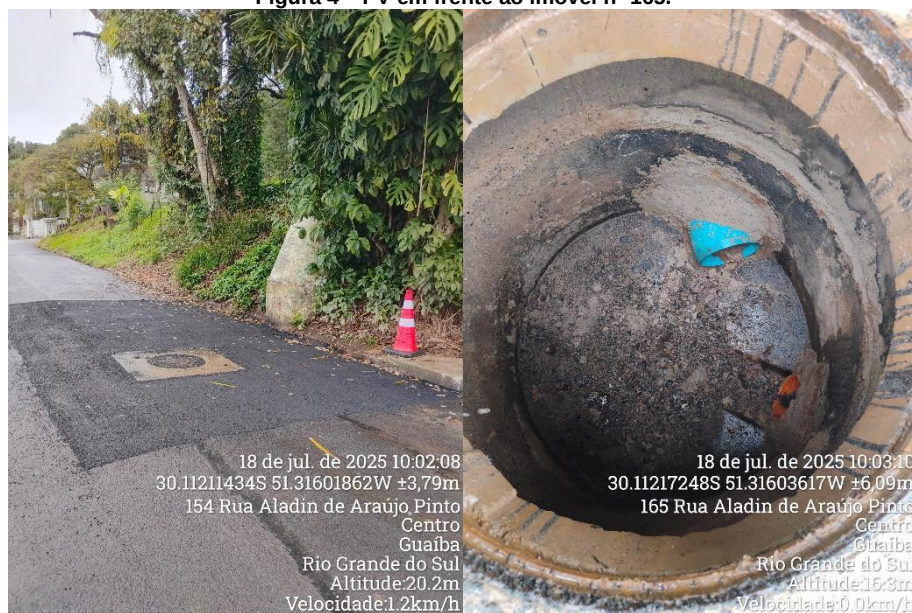
**Figura 4 – PV em frente ao imóvel nº 165.**

O PV a montante, localizado em frente ao imóvel Rua Aladin de Araújo Pinto, nº 165, consiste em um ponto de início de rede. O PV não apresentava vestígios de material estranho, porém, continha tubulação de lançamento de águas de lavagem das Estações de Tratamento de Água (ETA) I e III. A tubulação em azul representada na Figura 4 possivelmente corresponde a tubulação vinda da ETA, e a tubulação em ocre, consiste na tubulação da rede de esgoto.

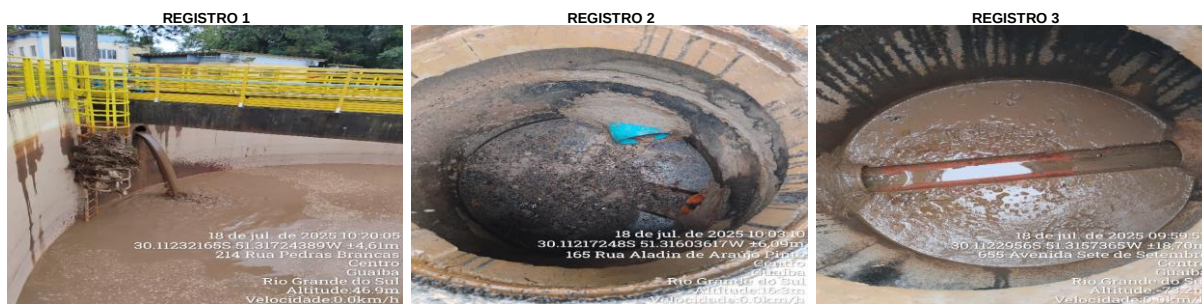
| NC | CÓDIGO DA NC | UNIDADE | ETA I e ETA III |
|---|---|---|---|
| 1 | - | CONSTATAÇÃO | Lançamento de lodo das ETAs na rede pública de esgotamento sanitário. |
| 2 | 15 dias | OBSERVAÇÃO | Registro 1 - Tanque de água de lavagem de decantador; Registro 2 - PV da rede de esgoto com tubulação de lançamento de lodo da ETA; Registro 3 - PV diretamente a justante, com acúmulo de sedimentos. |

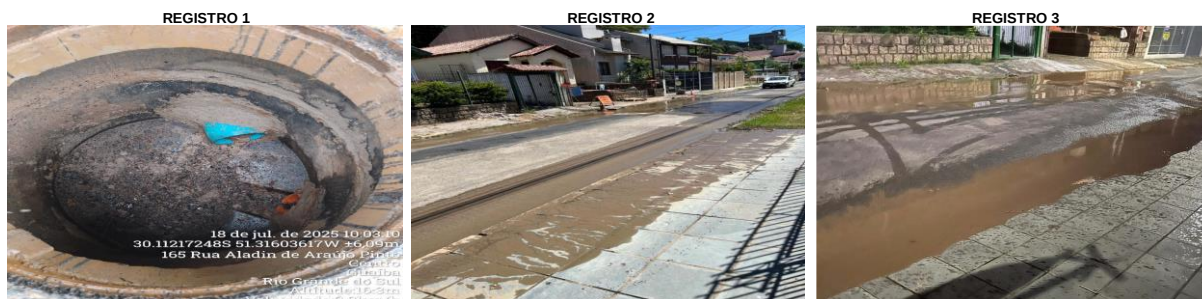
| NC | CÓDIGO DA NC | UNIDADE | ETA I e ETA III |
|---|---|---|---|
| 2 | - | CONSTATAÇÃO | Sistema de manejo de lodo das ETAs I e III realiza lançamento de lodo na rede pública de esgotamento sanitário com vazão superior a capacidade de escoamento da rede pública de esgotamento sanitário. |
| 2 | 15 dias | OBSERVAÇÃO | Registro 1 - PV que recebe efluentes de lavagem das ETAs; Registro 2 e Registro 3 - evidências de extravasamento da rede de esgoto, efluente com características terrosas. |
