**REGULAÇÃO**  
**RELATÓRIO DE FISCALIZAÇÃO N. 1811/2025**

**Fiscalização Sob Demanda por solicitação do  
Executivo Municipal para verificar obras de  
repavimentação em vias de Sapiranga/RS.**

O processo 1811/2025 versa sobre as obras de repavimentação precária na rede de coleta de esgotamento sanitário em Sapiranga/RS, decorrente de serviço prestado pela Corsan. Para tanto, realizou-se fiscalização direta sob demanda.

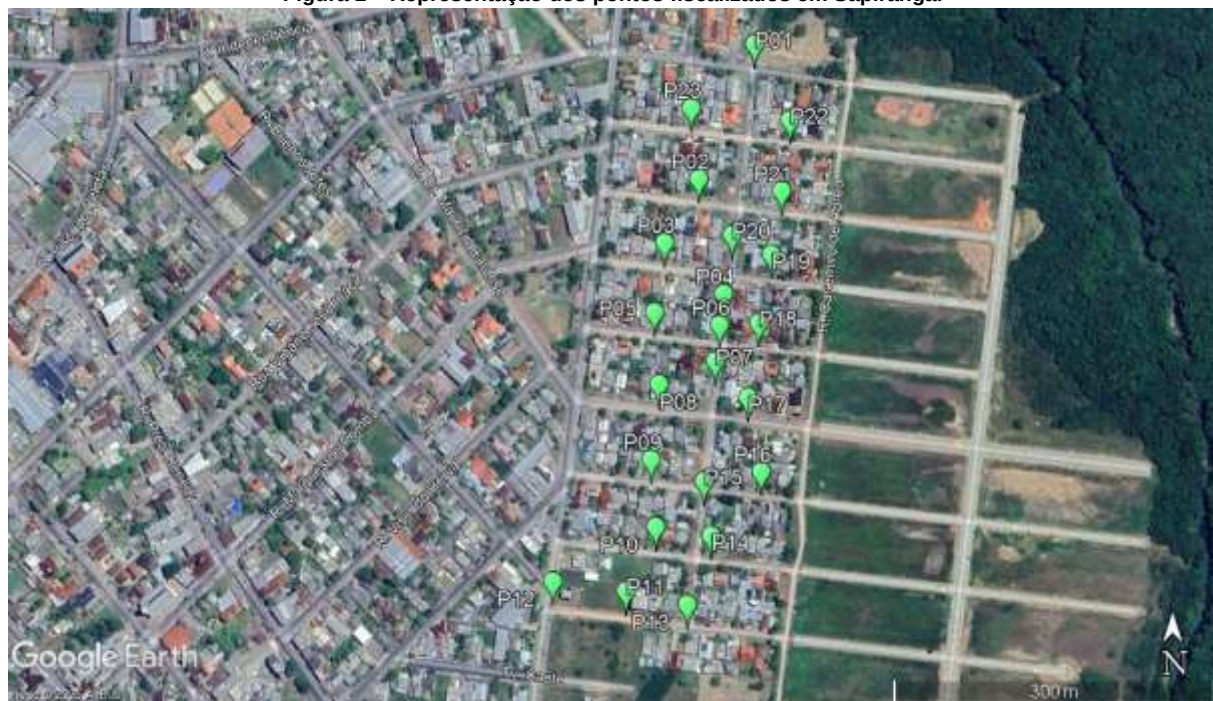
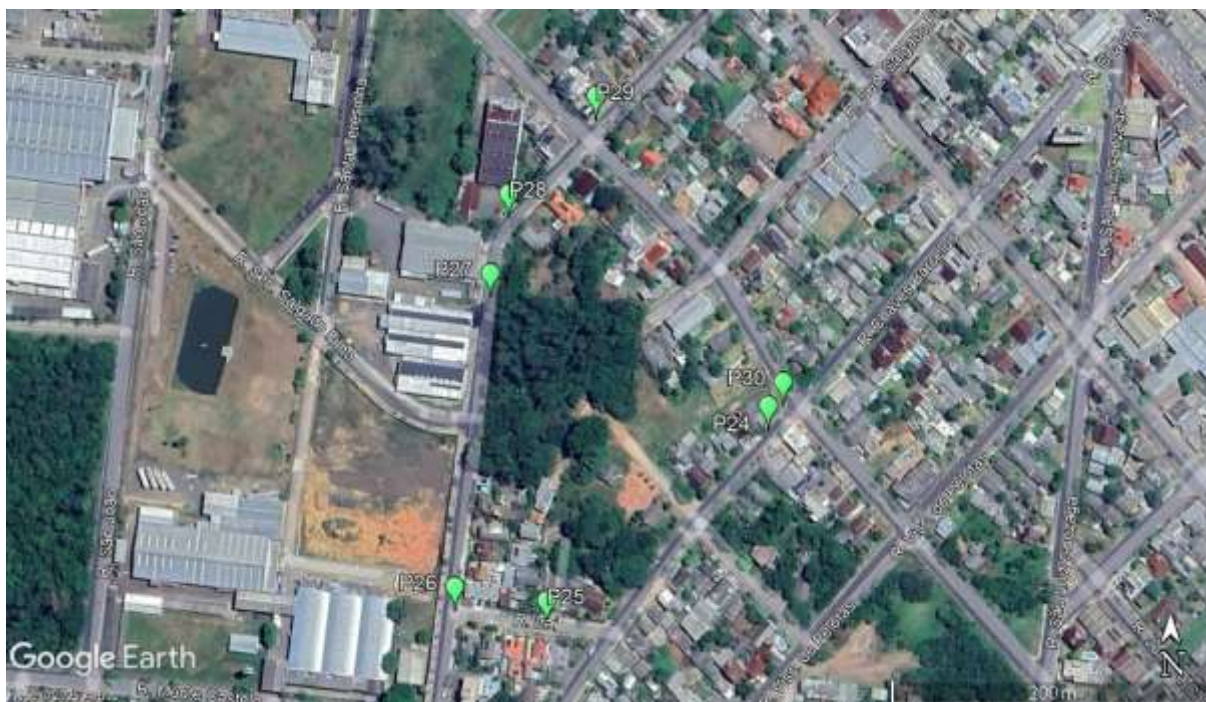
Figura 1 – Representação dos pontos fiscalizados em Sapiranga.

A equipe técnica da Agesan-RS, acompanhada por membro do poder executivo municipal, realizou fiscalização no dia 26 de junho de 2025 nos pontos apresentados na Figura 1 e Quadro 1.

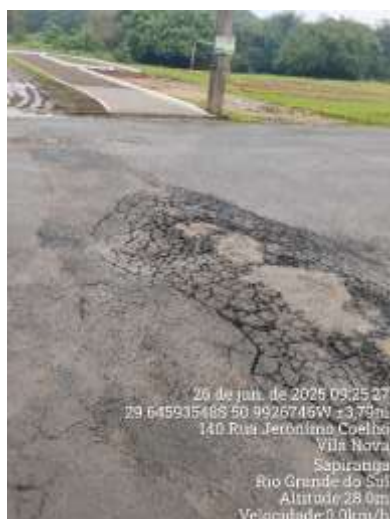
Ponto 01

| Ponto | Latitude | Longitude | Obs. |
|---|---|---|---|
| P01 - Rua Paulo Freire | -29.6459 | -50.9926 | Repavimentação precária |

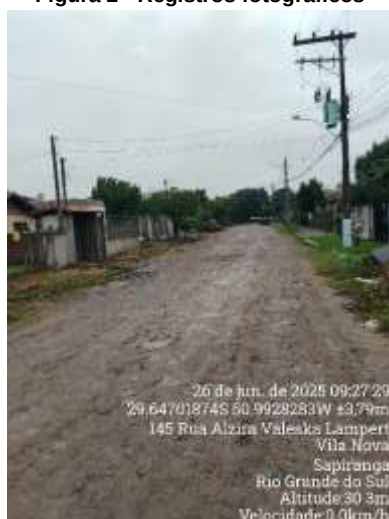
Ponto 02

| Ponto | Latitude | Longitude | Obs. |
|---|---|---|---|
| P02 - Rua Alzira Valeska Lampert - Oeste | -29.6470 | -50.9932 | Repavimentação precária |

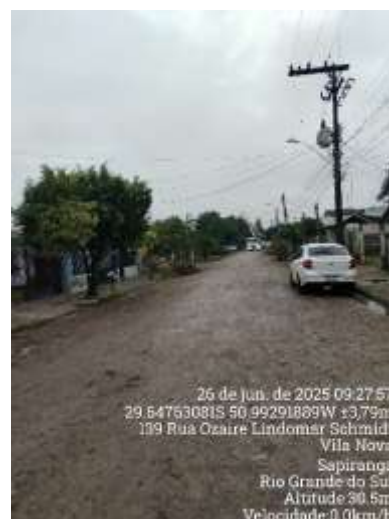
Ponto 03

| Ponto | Latitude | Longitude | Obs. |
|---|---|---|---|
| P03 - Rua Arceno José de Mello - Oeste | -29.6476 | -50.9932 | Repavimentação precária |

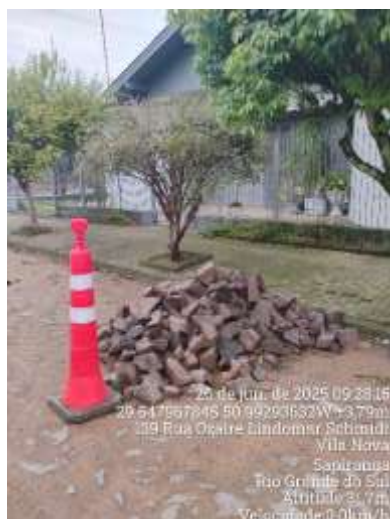
Ponto 04

| Ponto | Latitude | Longitude | Obs. |
|---|---|---|---|
| P04 - Rua Ozaira Lindomar Schmidt | -29.6480 | -50.9929 | Repavimentação precária e acúmulo de materiais na via. |

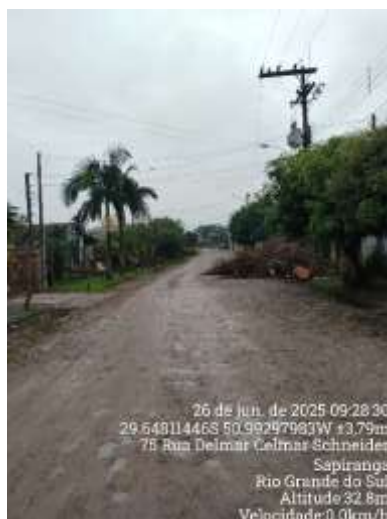
Ponto 05

| Ponto | Latitude | Longitude | Obs. |
|---|---|---|---|
| P05 - Rua Delmar Celmar Schneider - Oeste | -29.6481 | -50.9932 | Repavimentação precária |

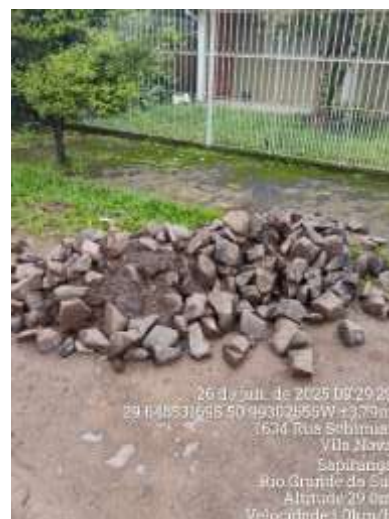
Ponto 06

| Ponto | Latitude | Longitude | Obs. |
|---|---|---|---|
| P06 - Rua Ozaira Lindomar Schmidt | -29.6482 | -50.9930 | Repavimentação precária |

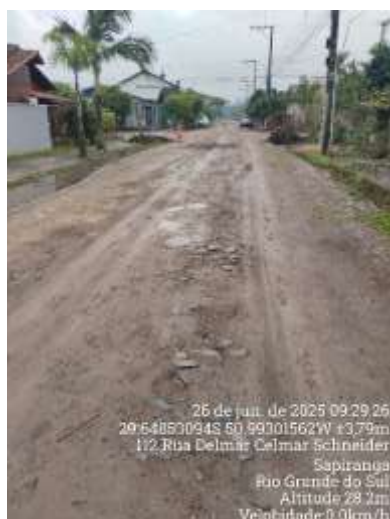
Ponto 07

| Ponto | Latitude | Longitude | Obs. |
|---|---|---|---|
| P07 - Rua Ozaira Lindomar Schmidt | -29.6485 | -50.9930 | Repavimentação precária e acúmulo de materiais na via. |

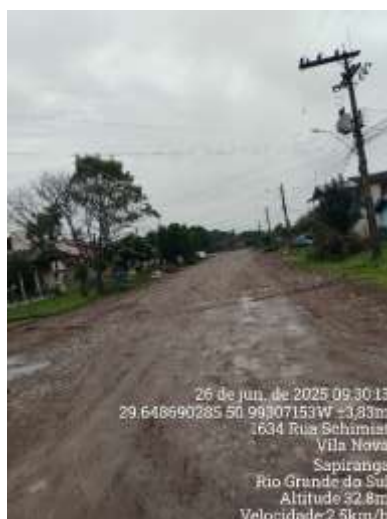
Ponto 08

| Ponto | Latitude | Longitude | Obs. |
|---|---|---|---|
| P08 - Rua Dr. Mauricio Cardoso - Oeste | -29.6488 | -50.9933 | Repavimentação precária |

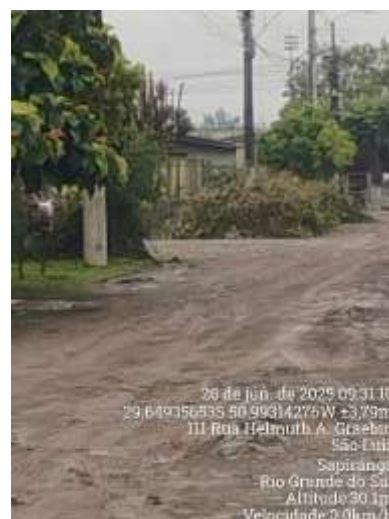
Ponto 09

| Ponto | Latitude | Longitude | Obs. |
|---|---|---|---|
| P09 - Rua Helmuth Alfredo Graebin - Oeste | -29.6493 | -50.9935 | Repavimentação precária |

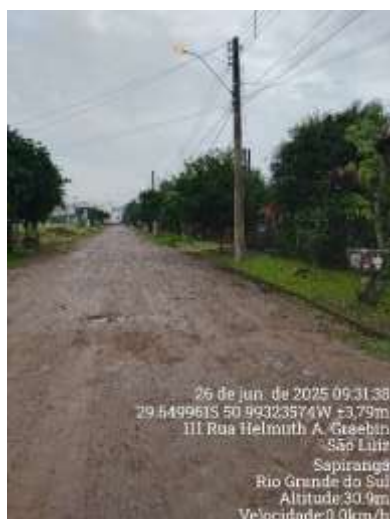
Ponto 10

| Ponto | Latitude | Longitude | Obs. |
|---|---|---|---|
| P10 - Rua Altamir Cleto Kautzmann - Oeste | -29.6499 | -50.9936 | Repavimentação precária |

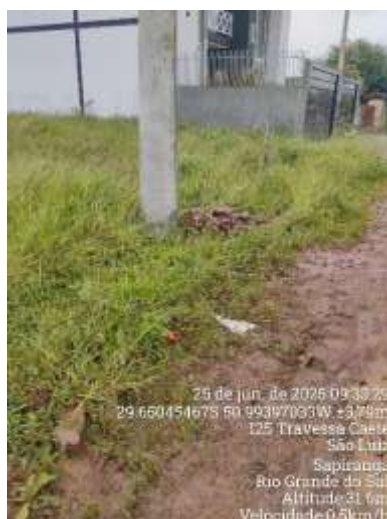
Ponto 11

| Ponto | Latitude | Longitude | Obs. |
|---|---|---|---|
| P11 - Rua 07 de Março - Oeste | -29.6505 | -50.9939 | Acúmulo de materiais na via. |

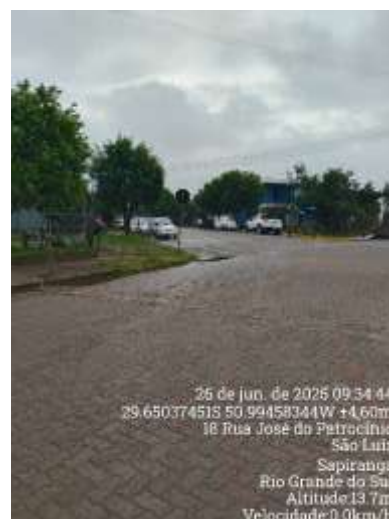
Ponto 12

| Ponto | Latitude | Longitude | Obs. |
|---|---|---|---|
| P12 - Rua José do Patrocínio | -29.6504 | -50.9946 | Repavimentação precária |

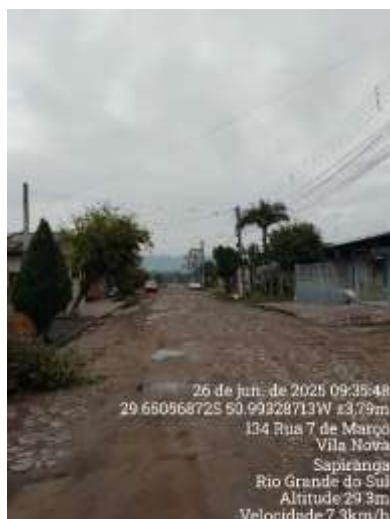
Ponto 13

| Ponto | Latitude | Longitude | Obs. |
|---|---|---|---|
| P13 - Rua 7 de Março - Leste | -29.6506 | -50.9933 | Repavimentação precária |

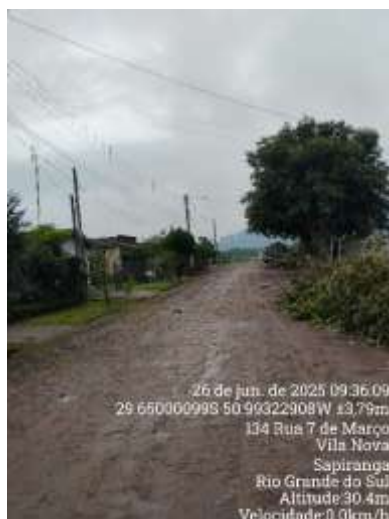
Ponto 14

| Ponto | Latitude | Longitude | Obs. |
|---|---|---|---|
| P14 - Rua Altamir Cleto Kautzmann - leste | -29.6500 | -50.9931 | Repavimentação precária |

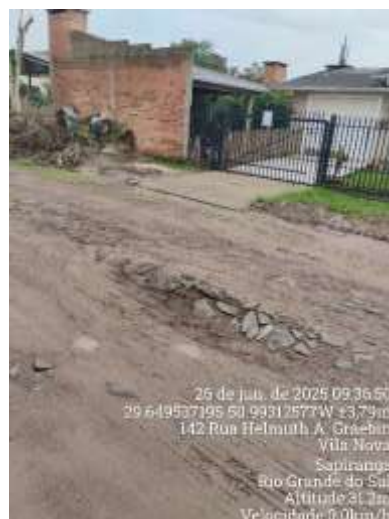
Ponto 15

| Ponto | Latitude | Longitude | Obs. |
|---|---|---|---|
| P15 - Rua Ozaira Lindomar Schmidt | -29.6495 | -50.9931 | Repavimentação precária e buraco na pista de rolamento. |

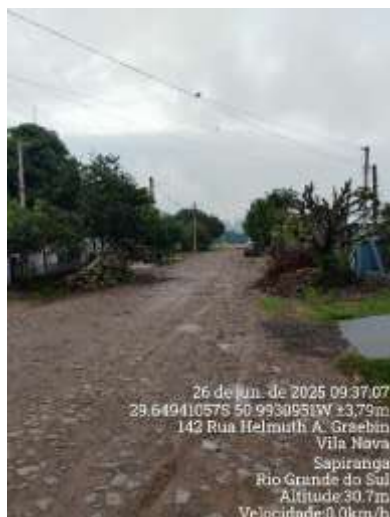
Ponto 16

| Ponto | Latitude | Longitude | Obs. |
|---|---|---|---|
| P16 - Rua Helmuth Alfredo Graebin - Leste | -29.6494 | -50.9929 | Repavimentação precária |

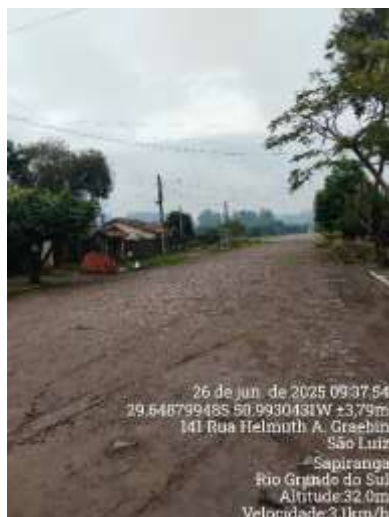
Ponto 17

| Ponto | Latitude | Longitude | Obs. |
|---|---|---|---|
| P17 - Rua Dr. Mauricio Cardoso - Leste | -29.6488 | -50.9927 | Repavimentação precária |

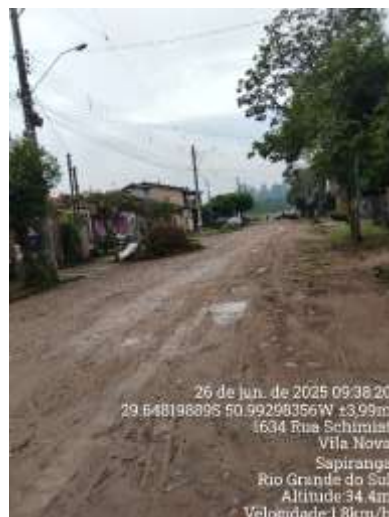
Ponto 18

| Ponto | Latitude | Longitude | Obs. |
|---|---|---|---|
| P18 - Rua Delmar Celmar Schneider - Leste | -29.6482 | -50.9926 | Repavimentação precária |

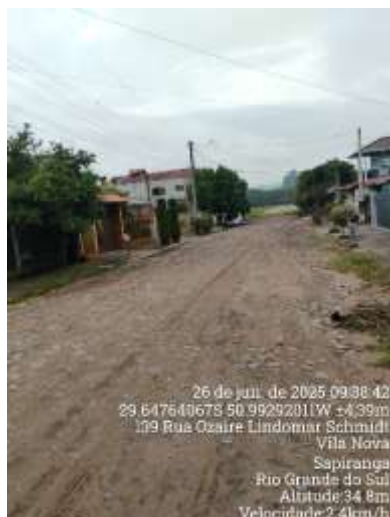
Ponto 19

| Ponto | Latitude | Longitude | Obs. |
|---|---|---|---|
| P19 - Rua Arceno José de Mello - Leste | -29.6476 | -50.9925 | Repavimentação precária |

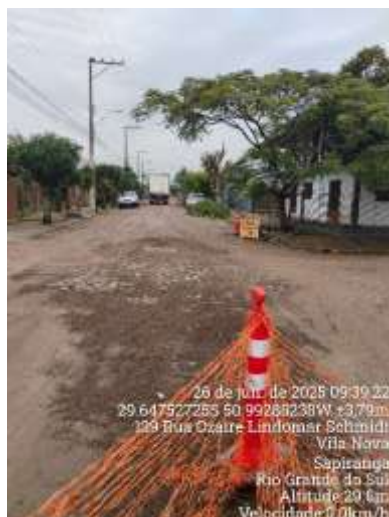
Ponto 20

| Ponto | Latitude | Longitude | Obs. |
|---|---|---|---|
| P20 - Rua Ozaira Lindomar Schmidt | -29.6475 | -50.9929 | Repavimentação precária, obra com identificação precária. |

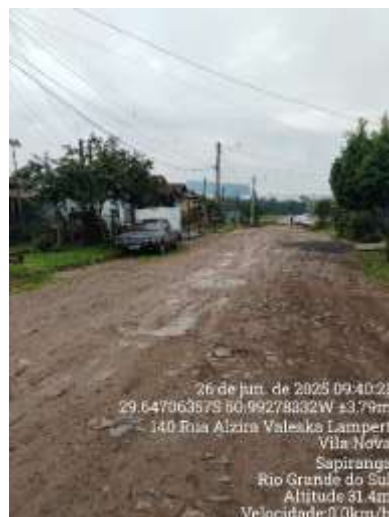
Ponto 21

| Ponto | Latitude | Longitude | Obs. |
|---|---|---|---|
| P21 - Rua Alzira Valeska Lampert - Leste | -29.6471 | -50.9924 | Repavimentação precária |

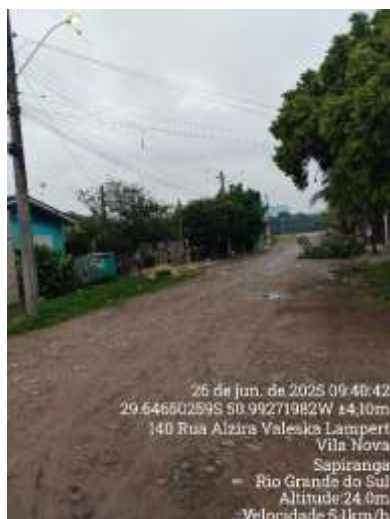
Ponto 22

| Ponto | Latitude | Longitude | Obs. |
|---|---|---|---|
| P22 - Rua Herbert de Souza - Leste | -29.6465 | -50.9923 | Repavimentação precária |

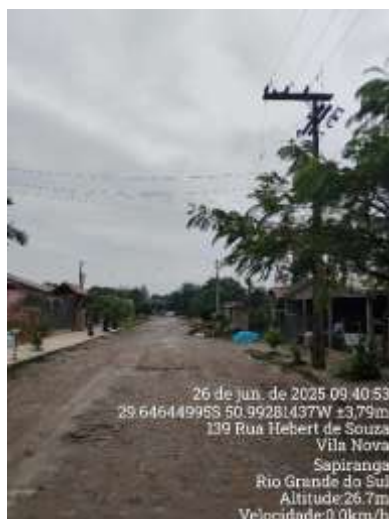
Ponto 23

| Ponto | Latitude | Longitude | Obs. |
|---|---|---|---|
| P23 - Rua Herbert de Souza - Oeste | -29.6464 | -50.9932 | Repavimentação precária |

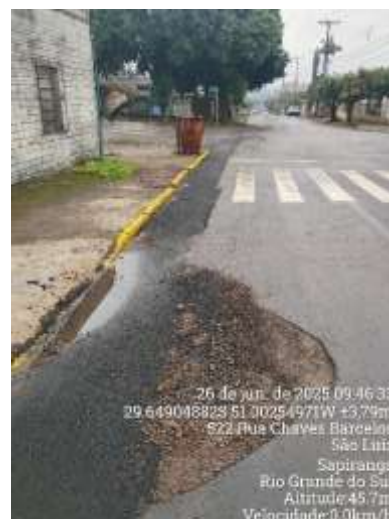
Ponto 24

| Ponto | Latitude | Longitude | Obs. |
|---|---|---|---|
| P24 - Rua Chaves Barcelos, nº 497 | -29.6490 | -51.0025 | Buraco na pista de rolamento. |

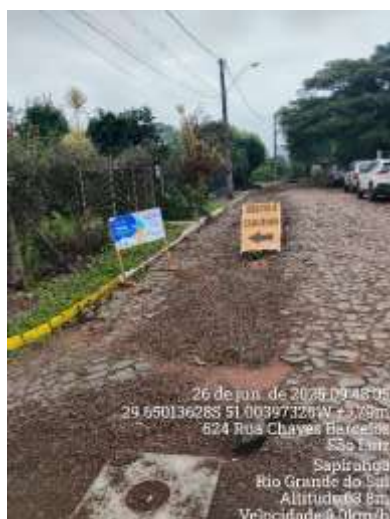
Ponto 25

| Ponto | Latitude | Longitude | Obs. |
|---|---|---|---|
| P25 - Rua Iraí | -29.6501 | -51.0040 | Repavimentação precária, identificação precária, ausência de proteção, buraco na pista de rolamento, acúmulo de material na via. |

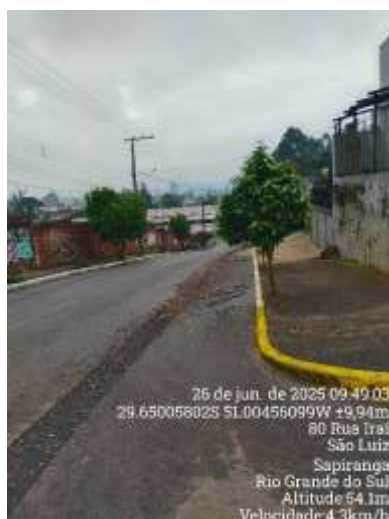
Ponto 26

| Ponto | Latitude | Longitude | Obs. |
|---|---|---|---|
| P26 - Rua Barão do Amazonas | -29.6501 | -51.0046 | Repavimentação precária |

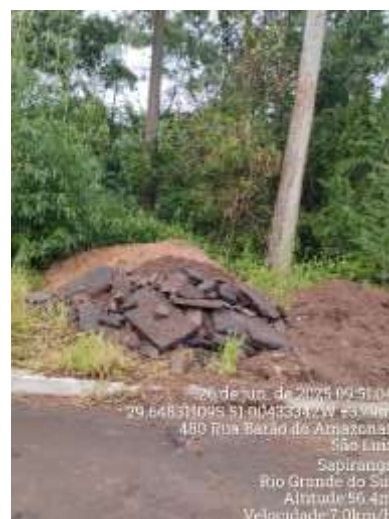
Ponto 27

| Ponto | Latitude | Longitude | Obs. |
|---|---|---|---|
| P27 - Rua Barão do Amazonas | -29.6483 | -51.0043 | Repavimentação precária, acúmulo de material na via. |

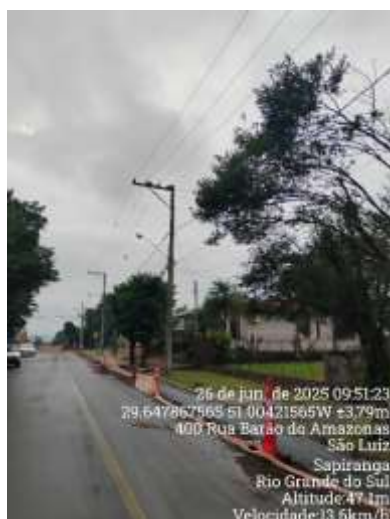
Ponto 28

| Ponto | Latitude | Longitude | Obs. |
|---|---|---|---|
| P28 - Rua Barão do Amazonas | -29.6479 | -51.0042 | Repavimentação precária, obra com identificação precária. |

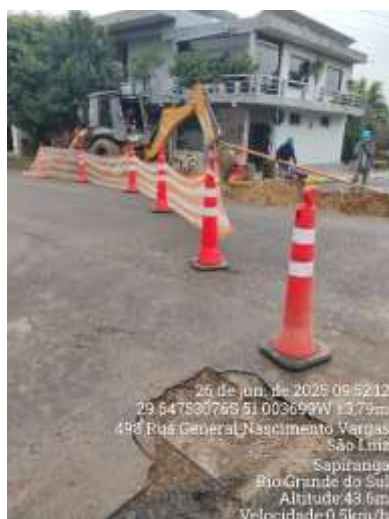
Ponto 29

| Ponto | Latitude | Longitude | Obs. |
|---|---|---|---|
| P29 - Rua General Nascimento Vargas | -29.6473 | -51.0037 | Repavimentação precária, obra com identificação precária. |

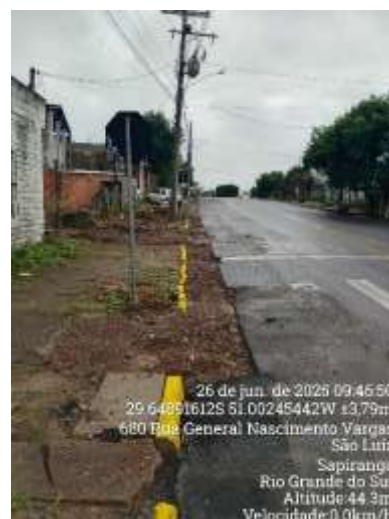
Ponto 30

| Ponto | Latitude | Longitude | Obs. |
|---|---|---|---|
| P30 - Rua General Nascimento Vargas | -29.6489 | -51.0024 | Repavimentação precária obra com identificação precária. |

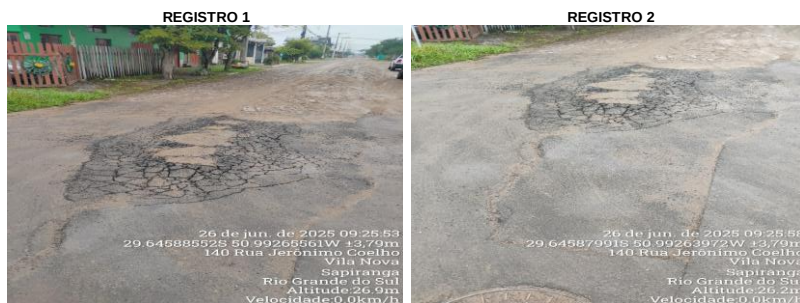
| NC | CÓDIGO DA NC | UNIDADE | Sistema de Esgotamento Sanitário |
|---|---|---|---|
| 2 | - | <b>CONSTATAÇÃO</b> | Repavimentação do leito carroçável não finalizada/inadequada após intervenção na rede de coleta de esgotamento sanitário. |
| 2 | 15 dias | <b>OBSERVAÇÃO</b> | P01 - Rua Paulo Freire (Latitude: -29.6459, Longitude: -50.9926) |

| NC | CÓDIGO DA NC | UNIDADE | Sistema de Esgotamento Sanitário |
|---|---|---|---|
| <b>GRUPO</b> | <b>PRAZO</b> | <b>NÃO CONFORMIDADE</b> | Para obras de implantação e manutenção de redes de esgoto, a CORSAN deverá realizar a recomposição de valas nos leitos carroçáveis observando parâmetros estéticos e de trafegabilidade. |

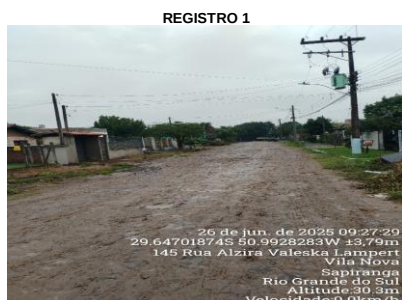
| NC | CÓDIGO DA NC | UNIDADE | Sistema de Esgotamento Sanitário |
|---|---|---|---|
| 3 | - | <b>CONSTATAÇÃO</b> | Repavimentação do leito carroçável não finalizada/inadequada após intervenção na rede de coleta de esgotamento sanitário. |
| 2 | 15 dias | <b>OBSERVAÇÃO</b> | P02 - Rua Alzira Valeska Lampert - Oeste (Latitude: -29.647, Longitude: -50.9932) |

| NC | CÓDIGO DA NC | UNIDADE | Sistema de Esgotamento Sanitário |
|---|---|---|---|
| <b>GRUPO</b> | <b>PRAZO</b> | <b>NÃO CONFORMIDADE</b> | Para obras de implantação e manutenção de redes de esgoto, a CORSAN deverá realizar a recomposição de valas nos leitos carroçáveis observando parâmetros estéticos e de |

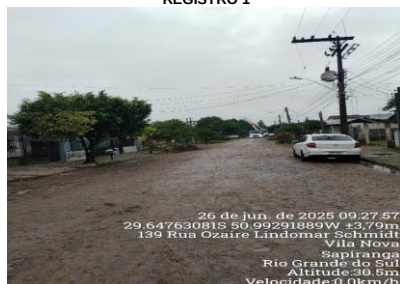
REGISTRO 1

| NC | CÓDIGO DA NC | UNIDADE | Sistema de Esgotamento Sanitário |
|---|---|---|---|
| 4 | - | CONSTATAÇÃO | Repavimentação do leito carroçável não finalizada/inadequada após intervenção na rede de coleta de esgotamento sanitário. |
| 2 | 15 dias | OBSERVAÇÃO | P03 - Rua Arceno José de Mello - Oeste (Latitude: -29.6476, Longitude: -50.9932) |

| NC | CÓDIGO DA NC | UNIDADE | Sistema de Esgotamento Sanitário |
|---|---|---|---|
| <b>GRUPO</b> | <b>PRAZO</b> | <b>NÃO CONFORMIDADE</b> | Para obras de implantação e manutenção de redes de esgoto, a CORSAN deverá realizar a recomposição de valas nos leitos carroçáveis observando parâmetros estéticos e de trafegabilidade. |

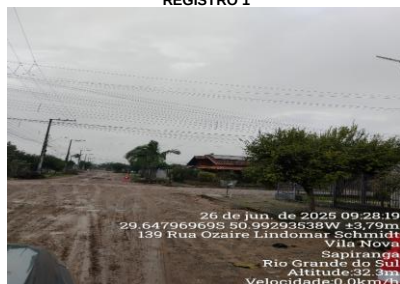
REGISTRO 1

| NC | CÓDIGO DA NC | UNIDADE | Sistema de Esgotamento Sanitário |
|---|---|---|---|
| 5 | - | CONSTATAÇÃO | Repavimentação do leito carroçável não finalizada/inadequada após intervenção na rede de coleta de esgotamento sanitário. |
| 2 | 15 dias | OBSERVAÇÃO | P04 - Rua Ozaira Lindomar Schmidt (Latitude: -29.648, Longitude: -50.9929) |

| NC | CÓDIGO DA NC | UNIDADE | Sistema de Esgotamento Sanitário |
|---|---|---|---|
| <b>GRUPO</b> | <b>PRAZO</b> | <b>NÃO CONFORMIDADE</b> | Para obras de implantação e manutenção de redes de esgoto, a CORSAN deverá realizar a recomposição de valas nos leitos carroçáveis observando parâmetros estéticos e de trafegabilidade. |

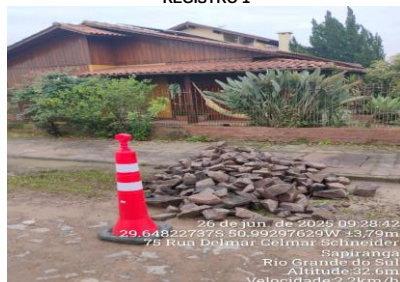
REGISTRO 1

| NC | CÓDIGO DA NC | UNIDADE | Sistema de Esgotamento Sanitário |
|---|---|---|---|
| 6 | - | CONSTATAÇÃO | Obstáculo à livre circulação e à segurança de veículos e pedestres, formado pelo acúmulo de material oriundo de repavimentação, sob o leito carroçável e calçada. |
| 2 | 15 dias | OBSERVAÇÃO | P04 - Rua Ozaira Lindomar Schmidt (Latitude: -29.648, Longitude: -50.9929) |

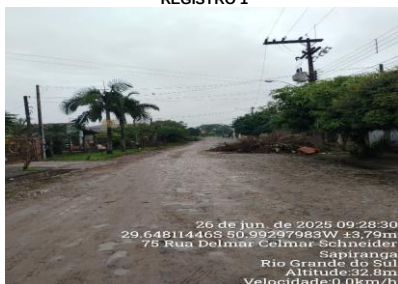
REGISTRO 1

| NC | CÓDIGO DA NC | UNIDADE | Sistema de Esgotamento Sanitário |
|---|---|---|---|
| 2 | 15 dias | OBSERVAÇÃO | P05 - Rua Delmar Celmar Schneider - Oeste (Latitude: -29.6481, Longitude: -50.9932) |

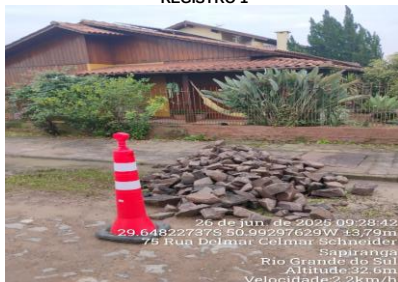
REGISTRO 1

| NC | CÓDIGO DA NC | UNIDADE | Sistema de Esgotamento Sanitário |
|---|---|---|---|
| 8 | - | CONSTATAÇÃO | Obstáculo à livre circulação e à segurança de veículos e pedestres, formado pelo acúmulo de material oriundo de repavimentação, sob o leito carroçável e calçada. |
| 2 | 15 dias | OBSERVAÇÃO | P06 - Rua Ozaira Lindomar Schmidt (Latitude: -29.6482, Longitude: -50.993) |

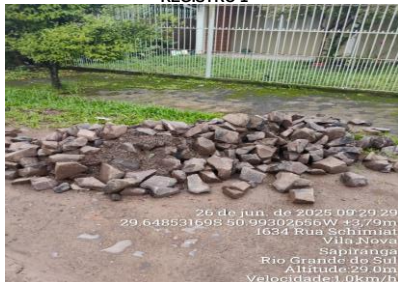
REGISTRO 1

| NC | CÓDIGO DA NC | UNIDADE | Sistema de Esgotamento Sanitário |
|---|---|---|---|
| 9 | - | CONSTATAÇÃO | Obstáculo à livre circulação e à segurança de veículos e pedestres, formado pelo acúmulo de material oriundo de repavimentação, sob o leito carroçável e calçada. |
| 2 | 15 dias | OBSERVAÇÃO | P07 - Rua Ozaira Lindomar Schmidt (Latitude: -29.6485, Longitude: -50.993) |

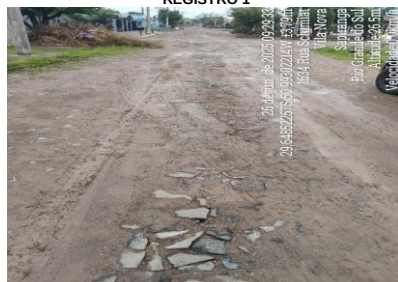
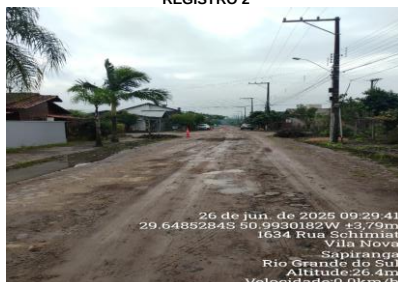
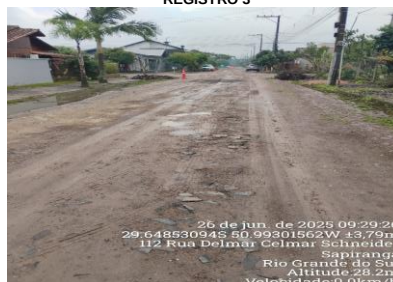
| NC | CÓDIGO DA NC | UNIDADE | Sistema de Esgotamento Sanitário |
|---|---|---|---|
| 2 | 15 dias | OBSERVAÇÃO | P07 - Rua Ozaira Lindomar Schmidt (Latitude: -29.6485, Longitude: -50.993) |

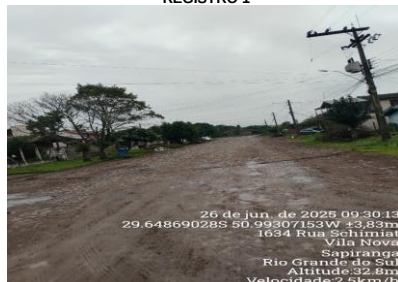
REGISTRO 1

| NC | CÓDIGO DA NC | UNIDADE | Sistema de Esgotamento Sanitário |
|---|---|---|---|
| 2 | 15 dias | OBSERVAÇÃO | P08 - Rua Dr. Maurício Cardoso - Oeste (Latitude: -29.6488, Longitude: -50.9933) |

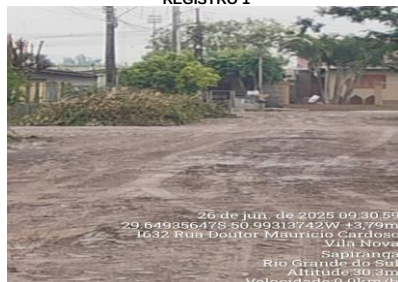
REGISTRO 1

| NC | CÓDIGO DA NC | UNIDADE | Sistema de Esgotamento Sanitário |
|---|---|---|---|
| 12 | - | CONSTATAÇÃO | Repavimentação do leito carroçável não finalizada/inadequada após intervenção na rede de coleta de esgotamento sanitário. |
| 2 | 15 dias | OBSERVAÇÃO | P09 - Rua Helmuth Alfredo Graebin - Oeste (Latitude: -29.6493, Longitude: -50.9935) |

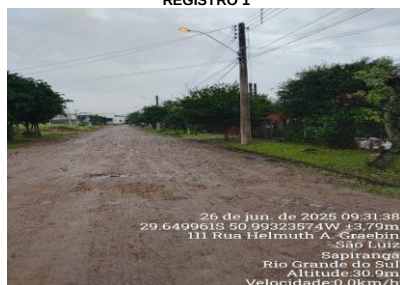
REGISTRO 1

| NC | CÓDIGO DA NC | UNIDADE | Sistema de Esgotamento Sanitário |
|---|---|---|---|
| 2 | 15 dias | OBSERVAÇÃO | P10 - Rua Altamir Cleto Kautzmann - Oeste (Latitude: -29.6499, Longitude: -50.9936) |

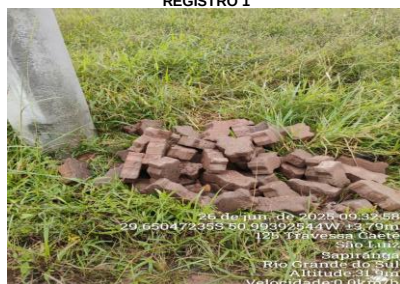
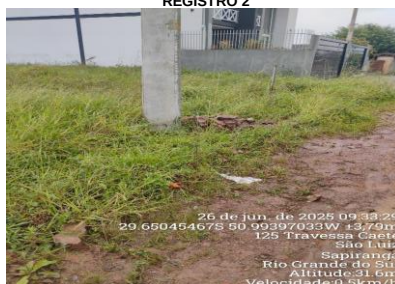
REGISTRO 1

| NC | CÓDIGO DA NC | UNIDADE | Sistema de Esgotamento Sanitário |
|---|---|---|---|
| 14 | - | CONSTATAÇÃO | Obstáculo à livre circulação e à segurança de veículos e pedestres, formado pelo acúmulo de material oriundo de repavimentação, sob o leito carroçável e calçada. |
| 2 | 15 dias | OBSERVAÇÃO | P11 - Rua 07 de Março - Oeste (Latitude: -29.6505, Longitude: -50.9939) |

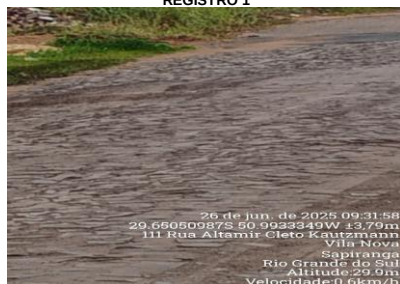
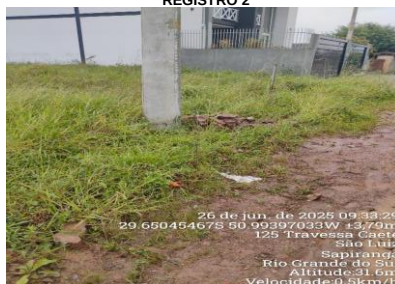
REGISTRO 1

| NC | CÓDIGO DA NC | UNIDADE | Sistema de Esgotamento Sanitário |
|---|---|---|---|
| 15 | - | CONSTATAÇÃO | Repavimentação do leito carroçável não finalizada/inadequada após intervenção na rede de coleta de esgotamento sanitário. |
| 2 | 15 dias | OBSERVAÇÃO | P11 - Rua 07 de Março - Oeste (Latitude: -29.6505, Longitude: -50.9939) |

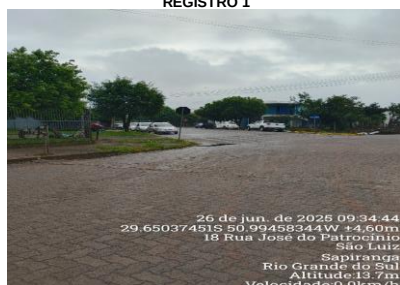
REGISTRO 1

| NC | CÓDIGO DA NC | UNIDADE | Sistema de Esgotamento Sanitário |
|---|---|---|---|
| 2 | 15 dias | OBSERVAÇÃO | P12 - Rua José do Patrocínio (Latitude: -29.6504, Longitude: -50.9946) |

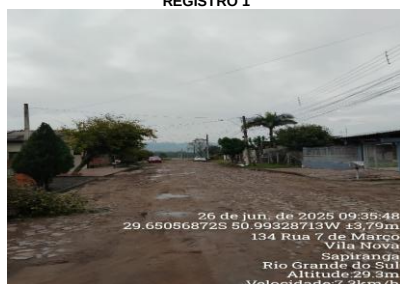
REGISTRO 1

| NC | CÓDIGO DA NC | UNIDADE | Sistema de Esgotamento Sanitário |
|---|---|---|---|
| 17 | - | CONSTATAÇÃO | Repavimentação do leito carroçável não finalizada/inadequada após intervenção na rede de coleta de esgotamento sanitário. |
| 2 | 15 dias | OBSERVAÇÃO | P13 - Rua 7 de Março - Leste (Latitude: -29.6506, Longitude: -50.9933) |

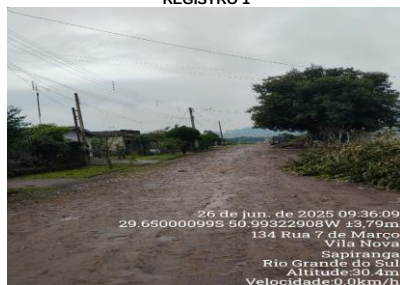
REGISTRO 1

| NC | CÓDIGO DA NC | UNIDADE | Sistema de Esgotamento Sanitário |
|---|---|---|---|
| 18 | - | CONSTATAÇÃO | Repavimentação do leito carroçável não finalizada/inadequada após intervenção na rede de coleta de esgotamento sanitário. |
| 2 | 15 dias | OBSERVAÇÃO | P14 - Rua Altamir Cleto Kautzmann - leste (Latitude: -29.65, Longitude: -50.9931) |

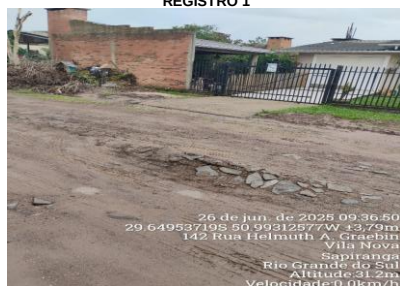
REGISTRO 1

| NC | CÓDIGO DA NC | UNIDADE | Sistema de Esgotamento Sanitário |
|---|---|---|---|
| 2 | 15 dias | OBSERVAÇÃO | P15 - Rua Ozaira Lindomar Schmidt (Latitude: -29.6495, Longitude: -50.9931) |

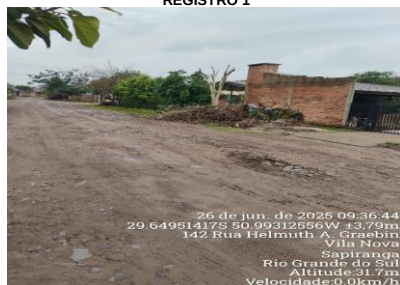
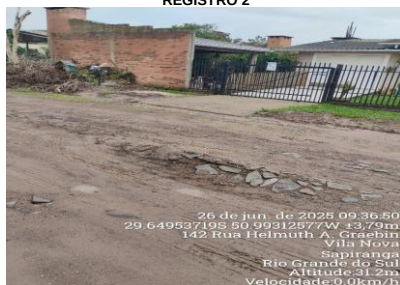
REGISTRO 1

| NC | CÓDIGO DA NC | UNIDADE | Sistema de Esgotamento Sanitário |
|---|---|---|---|
| 20 | - | CONSTATAÇÃO | Repavimentação do leito carroçável não finalizada/inadequada após intervenção na rede de coleta de esgotamento sanitário. |
| 2 | 15 dias | OBSERVAÇÃO | P16 - Rua Helmuth Alfredo Graebin - Leste (Latitude: -29.6494, Longitude: -50.9929) |

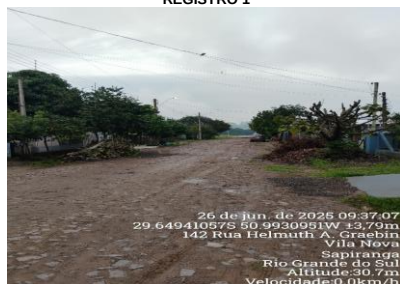
REGISTRO 1

| NC | CÓDIGO DA NC | UNIDADE | Sistema de Esgotamento Sanitário |
|---|---|---|---|
| 21 | - | CONSTATAÇÃO | Repavimentação do leito carroçável não finalizada/inadequada após intervenção na rede de coleta de esgotamento sanitário. |
| 2 | 15 dias | OBSERVAÇÃO | P17 - Rua Dr. Mauricio Cardoso - Leste (Latitude: -29.6488, Longitude: -50.9927) |

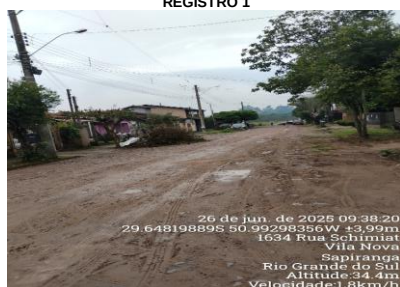
REGISTRO 1

| NC | CÓDIGO DA NC | UNIDADE | Sistema de Esgotamento Sanitário |
|---|---|---|---|
| 2 | 15 dias | OBSERVAÇÃO | P18 - Rua Delmar Celmar Schneider - Leste (Latitude: -29.6482, Longitude: -50.9926) |

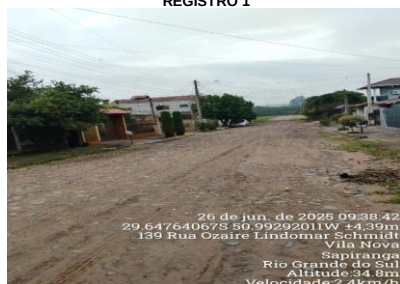
REGISTRO 1

| NC | CÓDIGO DA NC | UNIDADE | Sistema de Esgotamento Sanitário |
|---|---|---|---|
| 23 | - | CONSTATAÇÃO | Repavimentação do leito carroçável não finalizada/inadequada após intervenção na rede de coleta de esgotamento sanitário. |
| 2 | 15 dias | OBSERVAÇÃO | P19 - Rua Arceno José de Mello - Leste (Latitude: -29.6476, Longitude: -50.9925) |

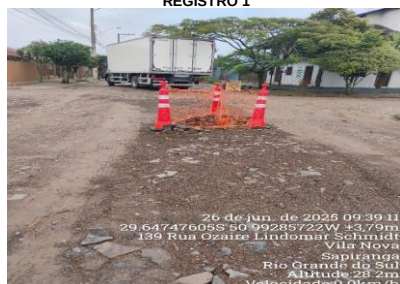
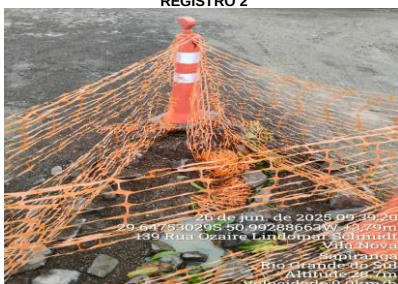
REGISTRO 1

| NC | CÓDIGO DA NC | UNIDADE | Sistema de Esgotamento Sanitário |
|---|---|---|---|
| 24 | - | CONSTATAÇÃO | Repavimentação do leito carroçável não finalizada/inadequada após intervenção na rede de coleta de esgotamento sanitário. |
| 2 | 15 dias | OBSERVAÇÃO | P20 - Rua Ozaira Lindomar Schmidt (Latitude: -29.6475, Longitude: -50.9929) |

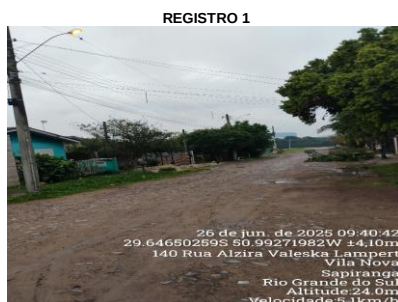
| NC | CÓDIGO DA NC | UNIDADE | Sistema de Esgotamento Sanitário |
|---|---|---|---|
| 26 | - | CONSTATAÇÃO | Repavimentação do leito carroçável não finalizada/inadequada após intervenção na rede de coleta de esgotamento sanitário. |
| 2 | 15 dias | OBSERVAÇÃO | P22 - Rua Herbert de Souza - Leste (Latitude: -29.6465, Longitude: -50.9923) |

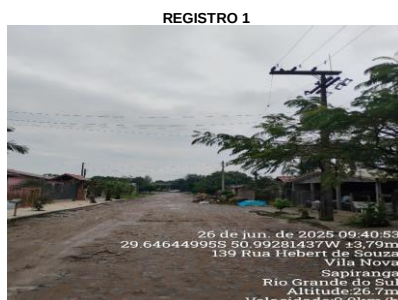
| NC | CÓDIGO DA NC | UNIDADE | Sistema de Esgotamento Sanitário |
|---|---|---|---|
| 27 | - | CONSTATAÇÃO | Repavimentação do leito carroçável não finalizada/inadequada após intervenção na rede de coleta de esgotamento sanitário. |
| 2 | 15 dias | OBSERVAÇÃO | P23 - Rua Herbert de Souza - Oeste (Latitude: -29.6464, Longitude: -50.9932) |

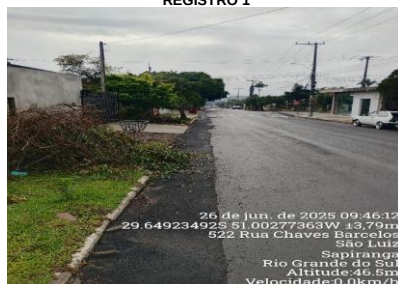
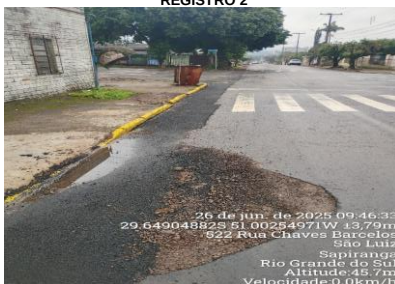
| NC | CÓDIGO DA NC | UNIDADE | Sistema de Esgotamento Sanitário |
|---|---|---|---|
| 2 | 15 dias | OBSERVAÇÃO | P24 - Rua Chaves Barcelos, nº 497 (Latitude: -29.649, Longitude: -51.0025) |

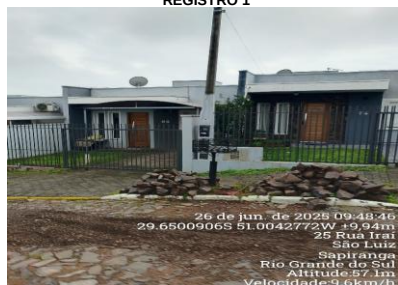
REGISTRO 1

| NC | CÓDIGO DA NC | UNIDADE | Sistema de Esgotamento Sanitário |
|---|---|---|---|
| 2 | 15 dias | OBSERVAÇÃO | P25 - Rua Iraí (Latitude: -29.6501, Longitude: -51.004) |

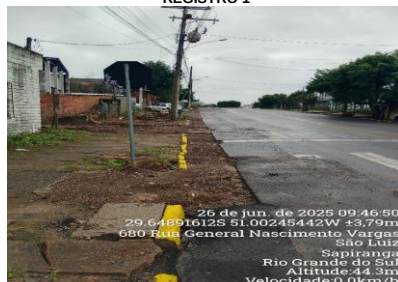
REGISTRO 1

| NC | CÓDIGO DA NC | UNIDADE | Sistema de Esgotamento Sanitário |
|---|---|---|---|
| 30 | - | CONSTATAÇÃO | Obra apresenta sinalização precária, uma vez que não apresenta as informações mínimas determinadas pelo art. 13 RESOLUÇÃO AGESAN-RS CSR Nº 03/2025. A inadequação decorre da ausência das seguintes informações: se consiste em obra de expansão ou de manutenção da CORSAN; Data de início; Data de término; e Canais de relacionamento da CORSAN. |

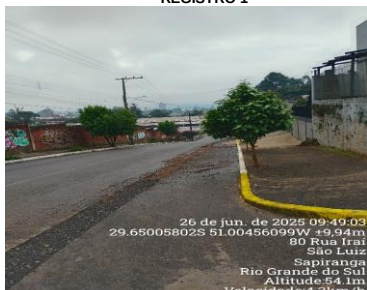
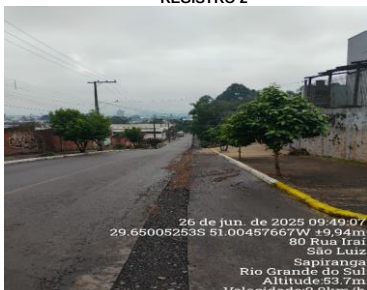
| NC | CÓDIGO DA NC | UNIDADE | Sistema de Esgotamento Sanitário |
|---|---|---|---|
| 2 | 15 dias | OBSERVAÇÃO | P26 - Rua Barão do Amazonas (Latitude: -29.6501, Longitude: -51.0046) |

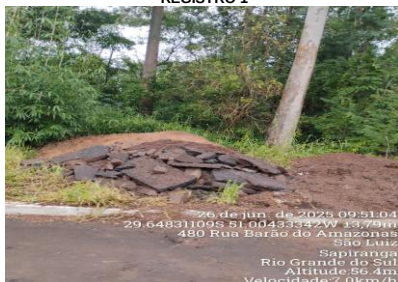
REGISTRO 1

| NC | CÓDIGO DA NC | UNIDADE | Sistema de Esgotamento Sanitário |
|---|---|---|---|
| 2 | 15 dias | OBSERVAÇÃO | P27 - Rua Barão do Amazonas (Latitude: -29.6483, Longitude: -51.0043) |

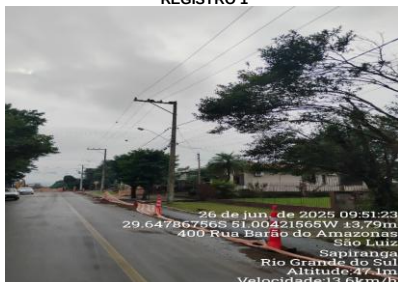
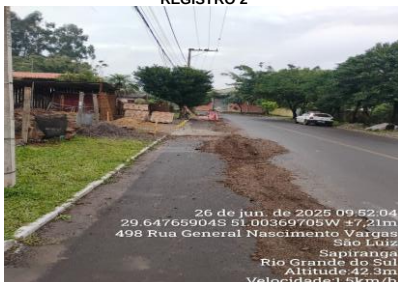
REGISTRO 1

| NC | CÓDIGO DA NC | UNIDADE | Sistema de Esgotamento Sanitário |
|---|---|---|---|
| 33 | - | CONSTATAÇÃO | Obra apresenta sinalização precária, uma vez que não apresenta as informações mínimas determinadas pelo art. 13 RESOLUÇÃO AGESAN-RS CSR Nº 03/2025. A inadequação decorre da ausência das seguintes informações: se consiste em obra de expansão ou de manutenção da CORSAN; Data de início; Data de término; e Canais de relacionamento da CORSAN. |

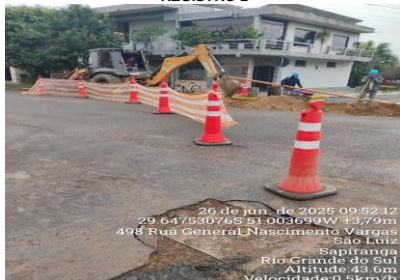
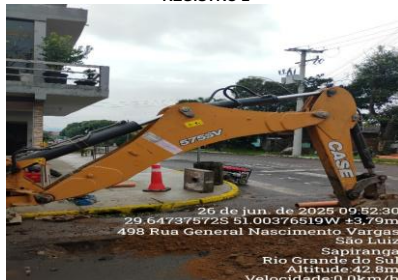
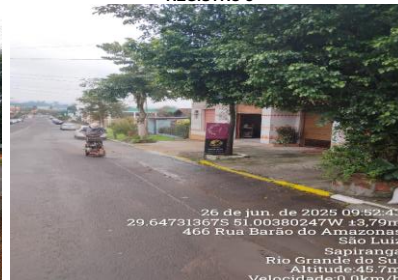
| NC | CÓDIGO DA NC | UNIDADE | Sistema de Esgotamento Sanitário |
|---|---|---|---|
| 2 | 15 dias | OBSERVAÇÃO | P29 - Rua General Nascimento Vargas (Latitude: -29.6473, Longitude: -51.0037) |

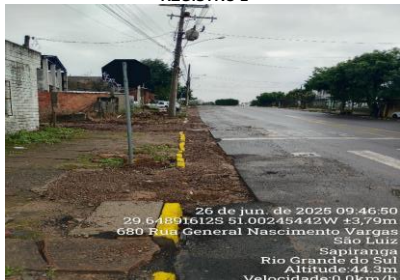
REGISTRO 1

| NC | CÓDIGO DA NC | UNIDADE | Sistema de Esgotamento Sanitário |
|---|---|---|---|
| 2 | 15 dias | OBSERVAÇÃO | P30 - Rua General Nascimento Vargas (Latitude: -29.6489, Longitude: -51.0024) |

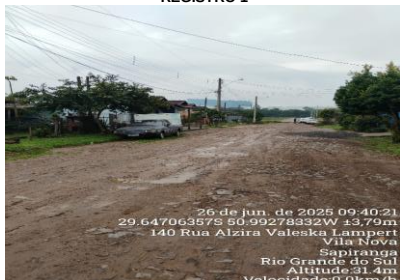
REGISTRO 1

| NC | CÓDIGO DA NC | UNIDADE | Sistema de Esgotamento Sanitário |
|---|---|---|---|
| 2 | 15 dias | OBSERVAÇÃO | P21 - Rua Alzira Valeska Lampert - Leste (Latitude: -29.6471, Longitude: -50.9924) |
