## REGULAÇÃO RELATÓRIO DE FISCALIZAÇÃO N. 1829/2025

Fiscalização Sob Demanda referente ao n.  
1829/2025 pertinente a extravasamento de  
esgoto na via no município de Guaíba/RS.

O processo n. 1829/2025 refere-se à averiguação de extravasamento de esgoto em poço de visita em via pública. Para tanto, realizou-se, no dia 17 de junho de 2025, fiscalização na Avenida Beira Rio, n. 196, bairro Engenho, em Guaíba.

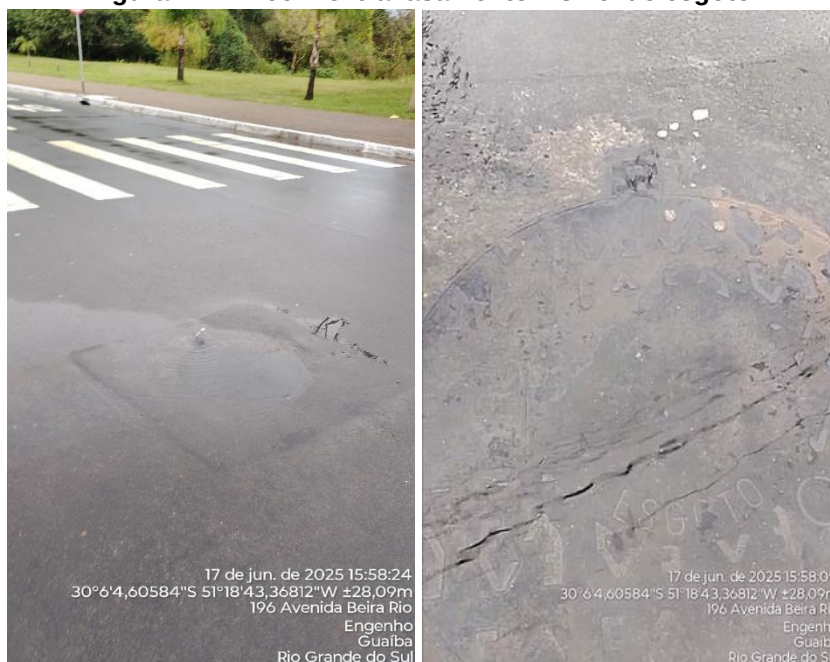
**Figura 2 – PV com extravasamento visível de esgoto.**

Durante a inspeção, foi constatado que o PV localizado na via da Avenida Beira Rio apresentava extravasamento de esgoto bruto, com acúmulo visível de efluente na via pública. Conforme observado no momento da vistoria, o esgoto extravasado escoava em direção à rede de drenagem pluvial, caracterizando descarte irregular. A situação foi registrada em imagens, conforme demonstrado nas figuras abaixo.

A fiscalização presencial realizada pela Agesan-RS permitiu que há extravasamento de esgoto em poço de visita localizado em via pública, escoando para a rede pluvial. Diante disso, foi aberta uma Não Conformidade no TNC 1829/2025.

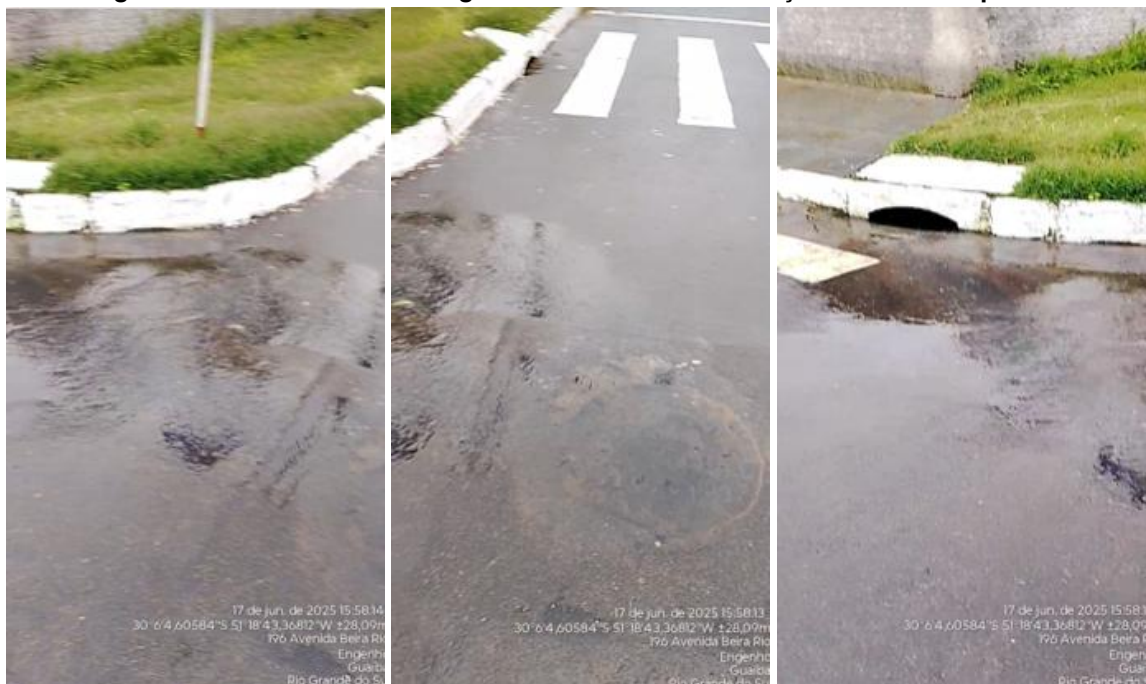
**Figura 3 – Escoamento do esgoto extravasado em direção ao sistema pluvial.**

Não foram verificadas ações de contenção, sinalização ou medidas corretivas no momento da fiscalização, e tampouco havia registros no local que indicassem a presença de equipe de manutenção da prestadora de serviços.

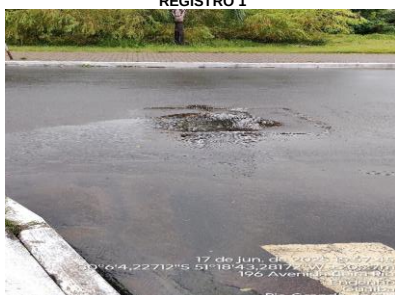
REGISTRO 1

| NC | CÓDIGO DA NC | UNIDADE | Sistema de Esgotamento Sanitário |
|---|---|---|---|
| 1 | - | CONSTATAÇÃO | Extravasamento de esgoto sanitário na calçada e na sarjeta da pista de rolamento. |
| GRUPO | PRAZO | NÃO CONFORMIDADE | Lançamento de esgoto sanitário no poço de visitas da via pública. |

| NC | CÓDIGO DA NC | UNIDADE | Sistema de Esgotamento Sanitário |
|---|---|---|---|
| 2 | 15 dias | OBSERVAÇÃO | |
