**REGULAÇÃO**  
**RELATÓRIO TÉCNICO DE FISCALIZAÇÃO N. 1887/2026 – RTF**

**Fiscalização regular no Sistema de  
Abastecimento de Água e Sistema de  
Esgotamento Sanitário de Nova Prata/RS.**

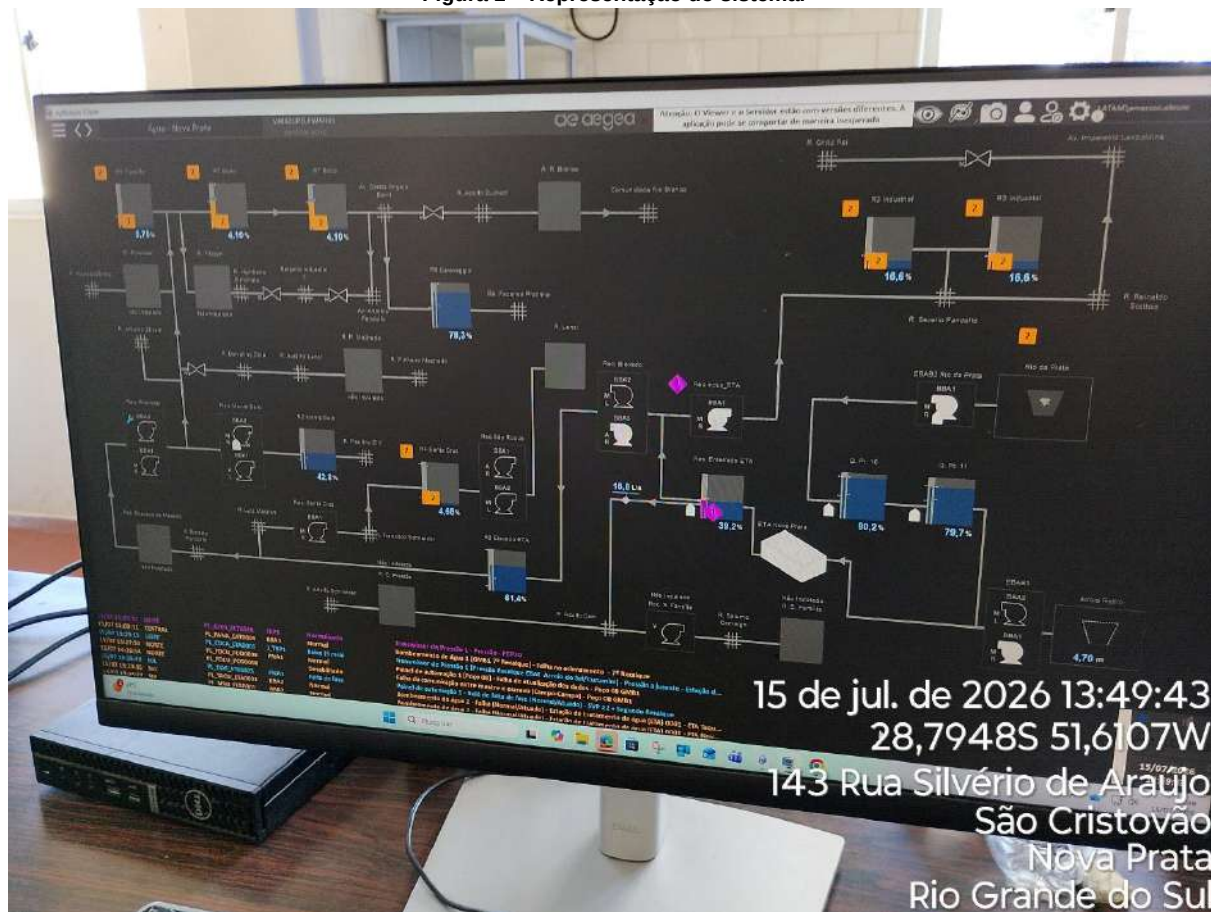
Figura 1 – Representação do sistema.

O SAA de Nova Prata, representado na Figura 1, consta implementado e funcional. A água é captada de manancial superficial, manancial subterrâneo como reserva, passa por tratamento de água antes de ser direcionada para os reservatórios de distribuição. A operação e gestão do SAA são de responsabilidade da Corsan.

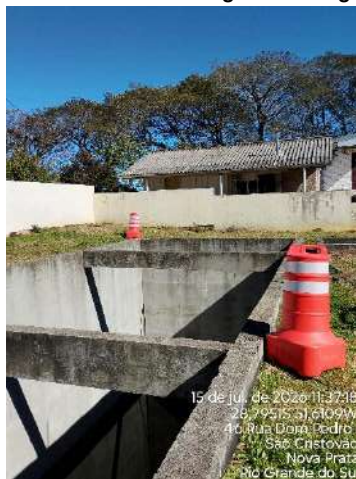
**Figura 2 – Sistema de reciclo da água de lavagem dos filtros**

A manutenção da ETA inclui de 1 lavagem diária dos filtros e limpeza dos decantadores entre 35 a 45 dias. As águas de lavagens são encaminhadas para o sistema de drenagem pluvial sem tratamento. O Termo de Compromisso Ambiental (TCA) firmado entre CORSAN e FEPAM em 24/07/2006, estabelece que deve ser implementado até 2026 o tratamento adequado do efluente gerado na unidade. Foi observado a construção de tanques para reciclo da água de lavagem dos filtros na estação, Figura 2.

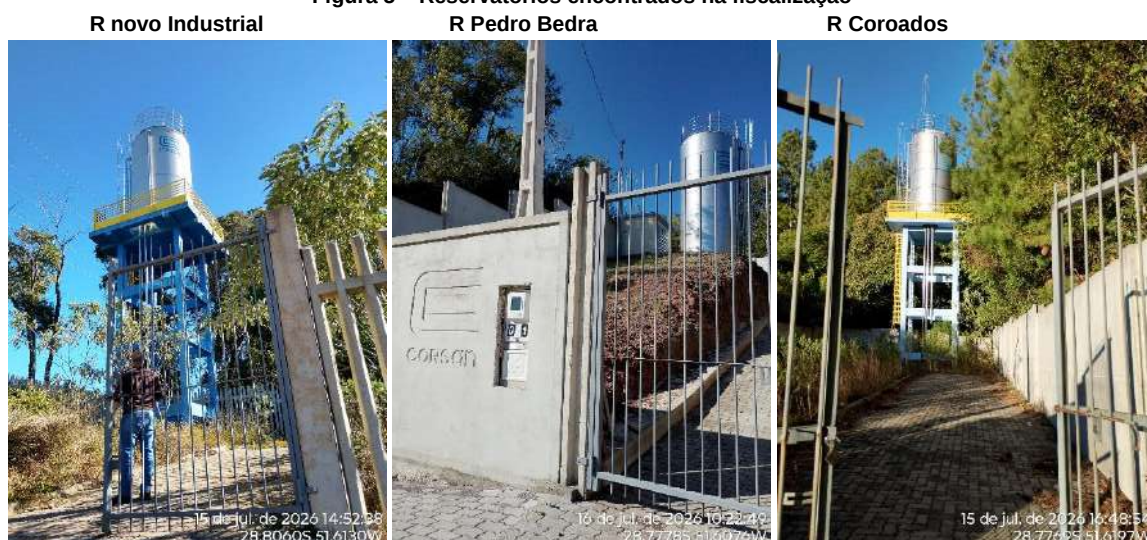
Figura 5 – Reservatórios encontrados na fiscalização

De acordo com as informações observadas em campo, o SAA de Nova Prata possui 19 reservatórios ativos. No Quadro 6 estão descritas as características dos reservatórios fiscalizados, bem como o volume de cada unidade. Na Figura 5 pode se observar novos reservatórios encontrados durante a fiscalização. Nos processos nº 1655/2025 e nº 139/2024, constatou-se divergência na identificação do reservatório, sendo o R22 identificado como R20 nos referidos documentos.

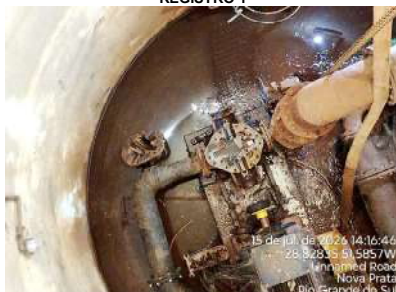
REGISTRO 1

| NC | CÓDIGO DA NC | UNIDADE | Captação Superficial - Arroio Retiro e Barramento |
| 2 | A1.9 | CONSTATAÇÃO | Ausência de bomba reserva devidamente instalada para acionamento imediato. |
| GRUPO | PRAZO | NÃO CONFORMIDADE | Ausência de bomba reserva devidamente instalada para acionamento imediato. |

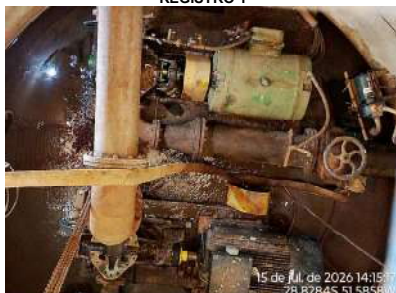
REGISTRO 1

| NC | CÓDIGO DA NC | UNIDADE | Captação Superficial - Arroio Retiro e Barramento |
|---|---|---|---|
| 3 | A3.6 | CONSTATAÇÃO | Há acúmulo de água na área das bombas. |
| 2 | 365 dias | OBSERVAÇÃO | NC reincidente processo 139/24 NC 24 |

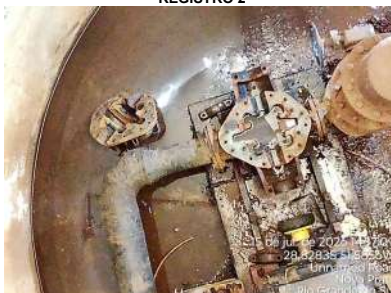
REGISTRO 2

| NC | CÓDIGO DA NC | UNIDADE | Captação Superficial - Arroio Retiro e Barramento |
| GRUPO | PRAZO | NÃO CONFORMIDADE | Drenagem da estrutura inadequada. |

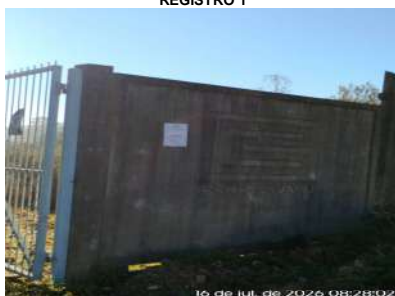
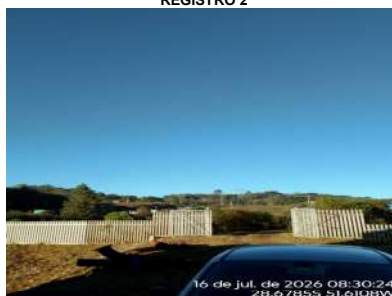
| NC | CÓDIGO DA NC | UNIDADE | Captação Superficial - Rio da Prata |
| 4 | A1.2 | CONSTATAÇÃO | O portão não possuía cadeado. |
| GRUPO | PRAZO | NÃO CONFORMIDADE | Não isolar a área dando condição ao acesso de animais e pessoas não-autorizadas e sem garantir bom estado de limpeza do local. |

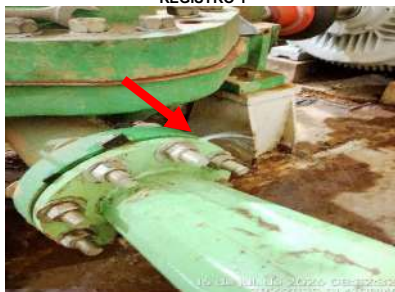
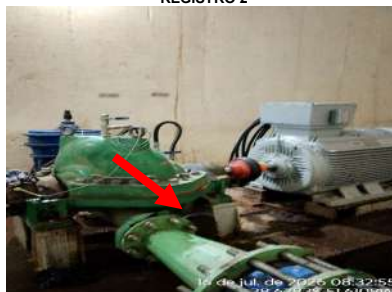
| NC | CÓDIGO DA NC | UNIDADE | Captação Superficial - Rio da Prata |
| 5 | A1.10 | CONSTATAÇÃO | A bomba de captação apresenta vazamentos. |
| GRUPO | PRAZO | NÃO CONFORMIDADE | Perda de água e/ou não executar redução de perdas. |
| 2 | 365 dias | OBSERVAÇÃO | NC reincidente processo 139/24 NC 26 |

| Área | Código da NC | Condição | Conforme? | | | Observação |
|---|---|---|---|---|---|---|
| | A1.10 | Equipamentos estão isentos de vazamentos aparentes de água? | | X | | Nc reincidente processo 139/24 nc 26 |

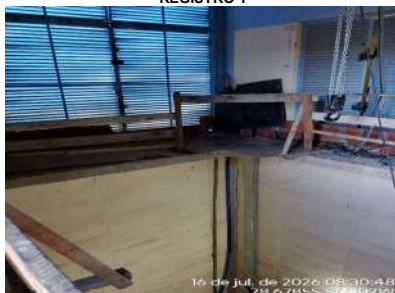
REGISTRO 1

| NC | CÓDIGO DA NC | UNIDADE | Captação Superficial - Rio da Prata |
|---|---|---|---|
| 2 | 365 dias | OBSERVAÇÃO | NC reincidente processo 139/24 NC 28 |

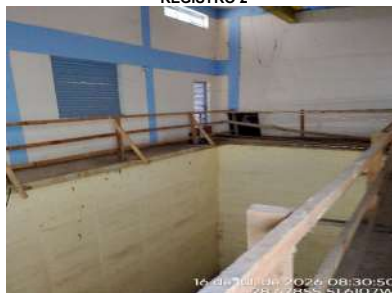
REGISTRO 2

| NC | CÓDIGO DA NC | UNIDADE | Captação Superficial - Rio da Prata |
| 6 | A1.13 | CONSTATAÇÃO | Guarda corpo da casa de bombas frágil, não protege contra quedas, e há partes sem proteção. |
| GRUPO | PRAZO | NÃO CONFORMIDADE | Não proporcionar a segurança das edificações e dos operadores. |

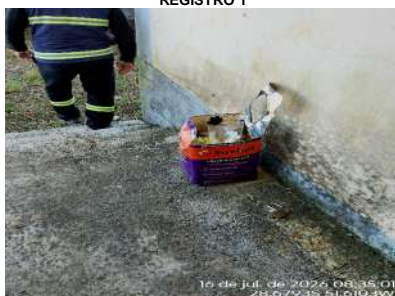
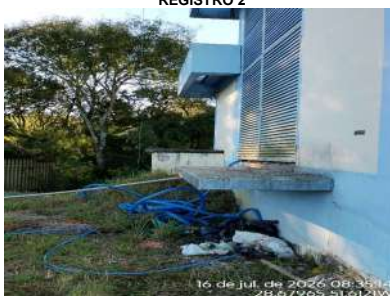
| NC | CÓDIGO DA NC | UNIDADE | Captação Superficial - Rio da Prata |
| 7 | A1.15 | CONSTATAÇÃO | Materiais/ Resíduos de obra acumulados próximo a unidade |
| <b>GRUPO</b> | <b>PRAZO</b> | <b>NÃO CONFORMIDADE</b> | Acúmulo de resíduos em local inadequado e/ou armazenamento inadequado. |

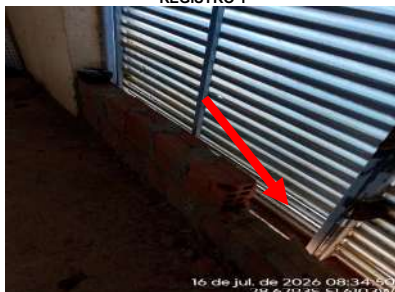
REGISTRO 1

| NC | CÓDIGO DA NC | UNIDADE | Captação Superficial - Rio da Prata |
| 8 | A1.17 | CONSTATAÇÃO | As medidas de proteção contra inundações identificadas estão avariadas |
| <b>GRUPO</b> | <b>PRAZO</b> | <b>NÃO CONFORMIDADE</b> | Não adotar medidas de proteção contra inundação ou outros eventos extremos para a unidade |

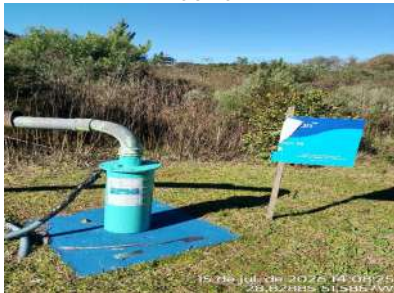
REGISTRO 1

| NC | CÓDIGO DA NC | UNIDADE | Poço 06 |
| 10 | A2.1 | <b>CONSTATAÇÃO</b> | Identificação ausente ou ilegível. |
| <b>GRUPO</b> | <b>PRAZO</b> | <b>NÃO CONFORMIDADE</b> | Inexistência de placa de identificação do poço. |

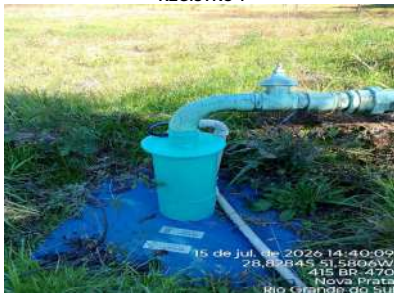
REGISTRO 1

| NC | CÓDIGO DA NC | UNIDADE | Poço 07 |
|---|---|---|---|
| 11 | A2.2 | <b>CONSTATAÇÃO</b> | Ausência de cercamento ou cercamento danificado |
| 2 | 365 dias | <b>OBSERVAÇÃO</b> | NC reincidente processo 139/24 NC 3 |

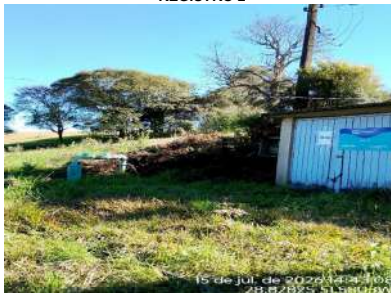
REGISTRO 2

| NC | CÓDIGO DA NC | UNIDADE | Poço 07 |
| <b>GRUPO</b> | <b>PRAZO</b> | <b>NÃO CONFORMIDADE</b> | Não isolar a área dando condição ao acesso de pessoas não-autorizadas e sem garantir bom estado de limpeza do local. |

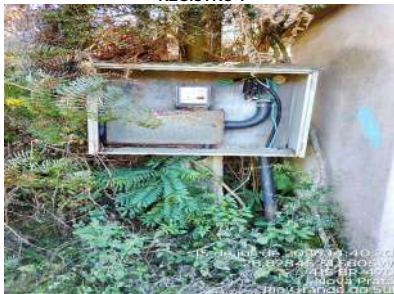
REGISTRO 1

| NC | CÓDIGO DA NC | UNIDADE | Poço 07 |
| 12 | A2.8/A2.9 | <b>CONSTATAÇÃO</b> | Ausência de tampa na caixa do disjuntor ou medidor de energia elétrica. |
| <b>GRUPO</b> | <b>PRAZO</b> | <b>NÃO CONFORMIDADE</b> | Não proporcionar segurança das edificações e dos operadores. |

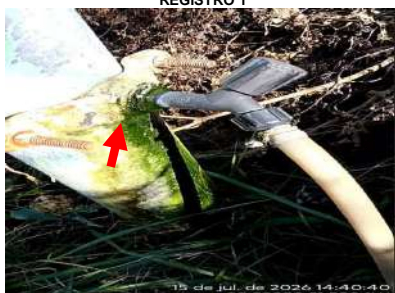
REGISTRO 1

| NC | CÓDIGO DA NC | UNIDADE | Poço 07 |
|---|---|---|---|
| 13 | A2.7 | CONSTATAÇÃO | Vazamento aparente em tubulação |
| 2 | 365 dias | OBSERVAÇÃO | Realizada filmagem |

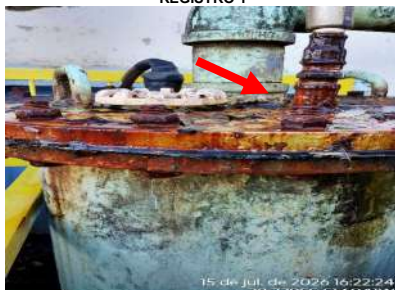
REGISTRO 1

| NC | CÓDIGO DA NC | UNIDADE | EBAT02 |
| 14 | A3.5 | CONSTATAÇÃO | Vazamento aparente em tubulação/conexão |
| GRUPO | PRAZO | NÃO CONFORMIDADE | Perda de água e/ou não executar redução de perdas. |
| 2 | 365 dias | OBSERVAÇÃO | Realizada filmagem |

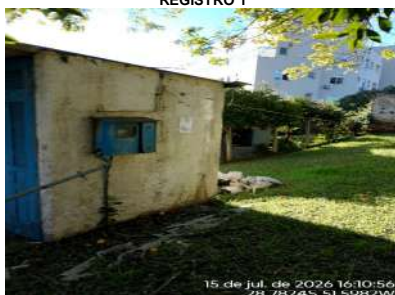
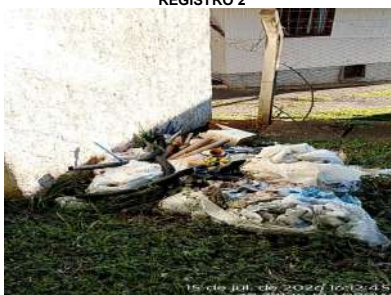
| NC | CÓDIGO DA NC | UNIDADE | EBAT Antiga Santa Cruz |
| 18 | A3.9 | CONSTATAÇÃO | Materiais/ Resíduos de obra acumulados próximo a EBAT |

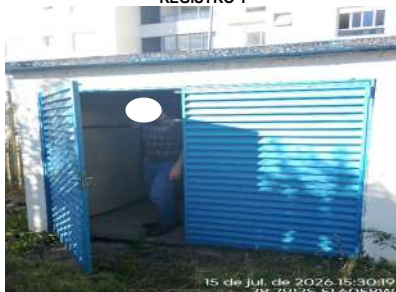
REGISTRO 1

| NC | CÓDIGO DA NC | UNIDADE | EBAT 10 |
|---|---|---|---|
| 20 | A3.10 | CONSTATAÇÃO | Unidade não apresenta mapa de risco ou outra técnica ou ferramenta apropriada referente a saúde e segurança do trabalho |

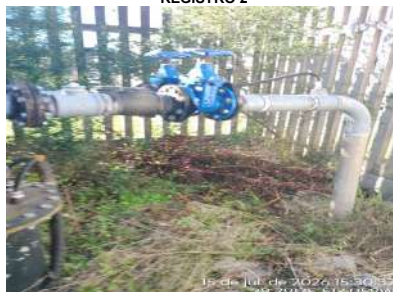
REGISTRO 2

| NC | CÓDIGO DA NC | UNIDADE | EBAT 10 |

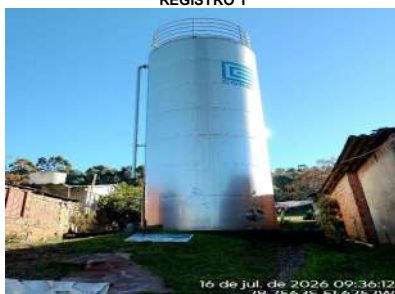
REGISTRO 1

| C | CÓDIGO DA NC | UNIDADE | Reservatório R06 |
|---|---|---|---|
| 29 | A5.2 | CONSTATAÇÃO | Não há cercamento. |
| 2 | 365 dias | OBSERVAÇÃO | NC reincidente processo 139/24 nc 96 |

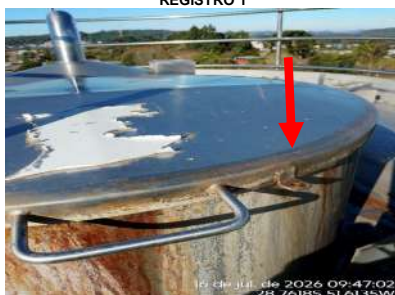
REGISTRO 1

| NC | CÓDIGO DA NC | UNIDADE | Reservatório R06 |
|---|---|---|---|
| 30 | A5.5 | CONSTATAÇÃO | Tampa não apresenta dispositivo de travamento |

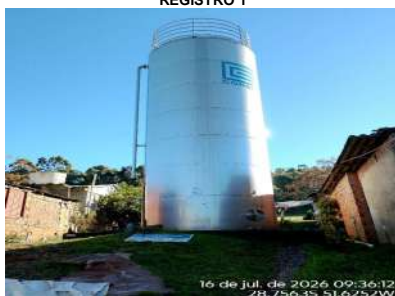
REGISTRO 1

| C | CÓDIGO DA NC | UNIDADE | Reservatório R06 |

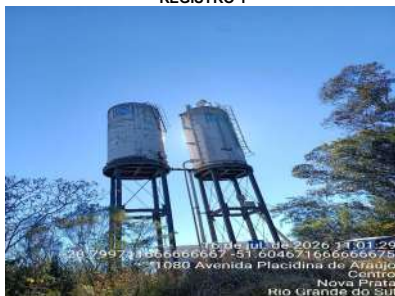
REGISTRO 1

| NC | CÓDIGO DA NC | UNIDADE | Reservatório R06 |
|---|---|---|---|
| 32 | A5.11 | CONSTATAÇÃO | Ausência de laudo de limpeza do reservatório nos últimos doze meses. |

| C | CÓDIGO DA NC | UNIDADE | Reservatório R07 e R11 |
|---|---|---|---|
| 2 | 365 dias | OBSERVAÇÃO | NC recorrente processo 139/24 nc 102 |

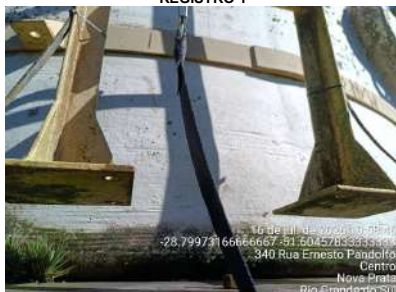
REGISTRO 1

| NC | CÓDIGO DA NC | UNIDADE | Reservatório R7 |
|---|---|---|---|
| 35 | A5.14 | CONSTATAÇÃO | Escada sem condições seguras para acesso ao reservatório R7 |
| 2 | 90 dias | OBSERVAÇÃO | Escada sem ancoramento |

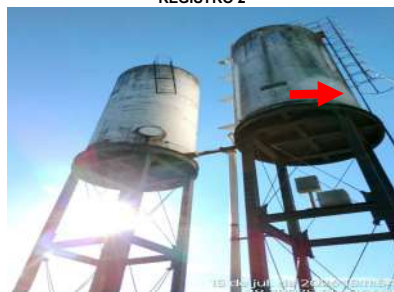
REGISTRO 2

| NC | CÓDIGO DA NC | UNIDADE | Reservatório R7 |

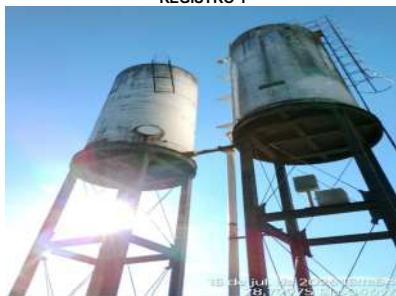
REGISTRO 1

| NC | CÓDIGO DA NC | UNIDADE | Reservatório R7 e R11 |
| 36 | A5.18 | CONSTATAÇÃO | Unidade não apresenta mapa de risco ou outra técnica ou ferramenta apropriada referente a saúde e segurança do trabalho |

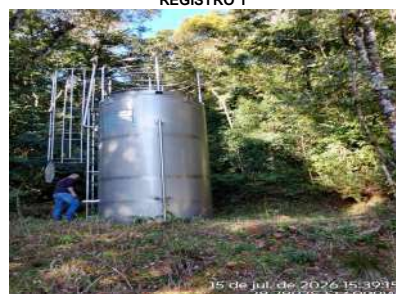
REGISTRO 1

| NC | CÓDIGO DA NC | UNIDADE | Reservatório R09 |
|---|---|---|---|
| 41 | A5.18 | CONSTATAÇÃO | Unidade não apresenta mapa de risco ou outra técnica ou ferramenta apropriada referente a saúde e segurança do trabalho |

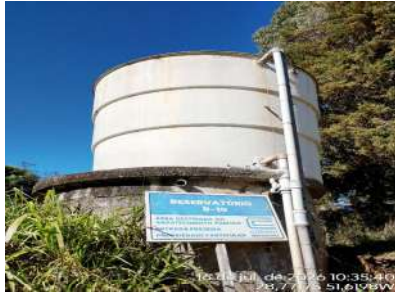
### REGISTRO 1

| NC | CÓDIGO DA NC | UNIDADE | Reservatório R09 |
|---|---|---|---|
| 42 | A5.11 | CONSTATAÇÃO | Ausência de laudo de limpeza do reservatório nos últimos doze meses. |

| NC | CÓDIGO DA NC | UNIDADE | Reservatório R10 |
|---|---|---|---|
| 2 | 365 dias | OBSERVAÇÃO | NC reincidente processo 139/24 nc 116 |

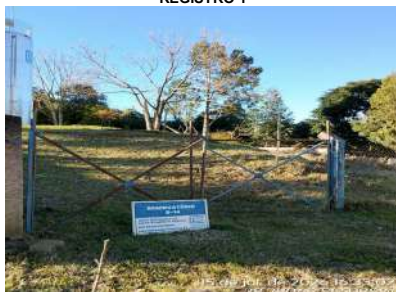
REGISTRO 1

| NC | CÓDIGO DA NC | UNIDADE | Reservatório R14 |
|---|---|---|---|
| 47 | A5.2 | CONSTATAÇÃO | Ausência de cercamento ou cercamento danificado |

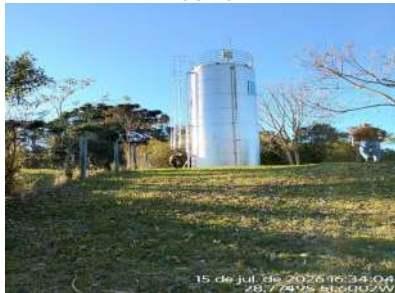
REGISTRO 1

| NC | CÓDIGO DA NC | UNIDADE | Reservatório R14 |
| 49 | A5.18 | CONSTATAÇÃO | Unidade não apresenta mapa de risco ou outra técnica ou ferramenta apropriada referente a saúde e segurança do trabalho |
| GRUPO | PRAZO | NÃO CONFORMIDADE | Não proporcionar a segurança das edificações e dos operadores. |

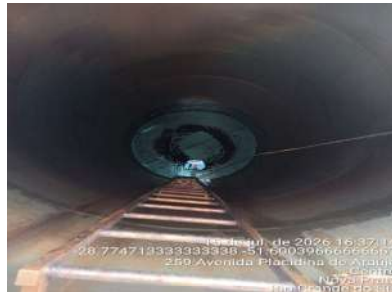
REGISTRO 2

| NC | CÓDIGO DA NC | UNIDADE | Reservatório R14 |
| 50 | A5.11 | CONSTATAÇÃO | Ausência de laudo de limpeza do reservatório nos últimos doze meses. |
| GRUPO | PRAZO | NÃO CONFORMIDADE | Não prever a limpeza de reservatório de água no intervalo mínimo de um ano. |

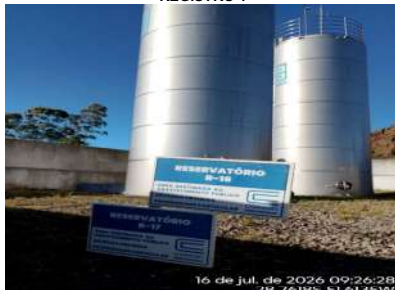
### REGISTRO 1

| NC | CÓDIGO DA NC | UNIDADE | Reservatório R16 E R17 |
| 53 | A5.18 | CONSTATAÇÃO | Unidade não apresenta mapa de risco ou outra técnica ou ferramenta apropriada referente a saúde e segurança do trabalho |
| GRUPO | PRAZO | NÃO CONFORMIDADE | Não proporcionar a segurança das edificações e dos operadores. |

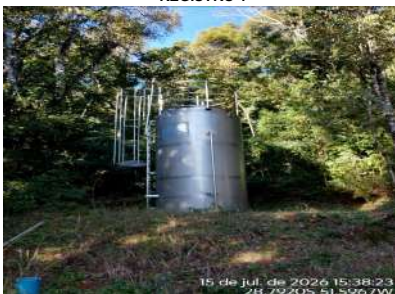
### REGISTRO 1

| NC | CÓDIGO DA NC | UNIDADE | Reservatório R18 |
| 57 | A5.2 | CONSTATAÇÃO | Não há cercamento. |

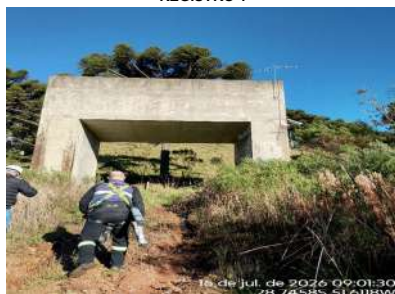
### REGISTRO 1

| NC | CÓDIGO DA NC | UNIDADE | Reservatório R19 |
|---|---|---|---|
| 60 | - | CONSTATAÇÃO | Unidade não foi informada no anexo II. |

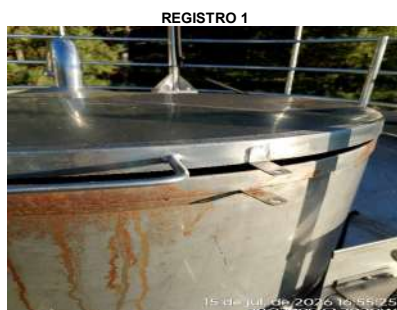
| NC | CÓDIGO DA NC | UNIDADE | Reservatório R Coroados |
|---|---|---|---|
| 74 | A5.5 | CONSTATAÇÃO | Tampa não apresenta dispositivo de travamento |

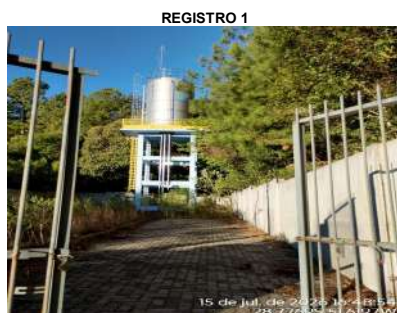
| NC | CÓDIGO DA NC | UNIDADE | Reservatório R Coroados |
|---|---|---|---|
| 75 | A5.18 | CONSTATAÇÃO | Unidade não apresenta mapa de risco ou outra técnica ou ferramenta apropriada referente a saúde e segurança do trabalho |

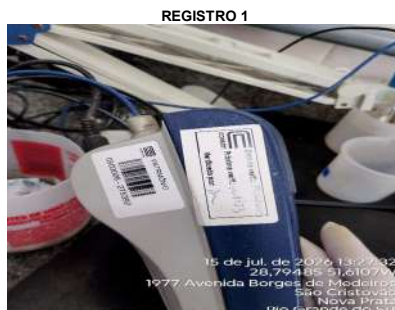
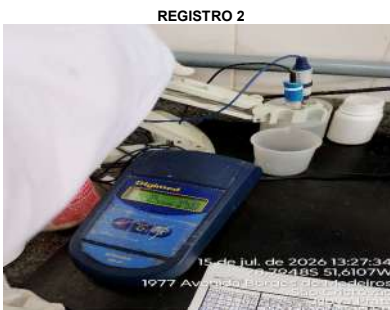
| NC | CÓDIGO DA NC | UNIDADE | Laboratório água |
|---|---|---|---|
| 80 | A6.4 | CONSTATAÇÃO | No momento da fiscalização, constatou-se a que a calibração do equipamento estava vencida, por meio de etiqueta de identificação ou certificado de calibração. |
| 2 | 90 dias | OBSERVAÇÃO | Etiqueta: Próxima calibração Out/23 |

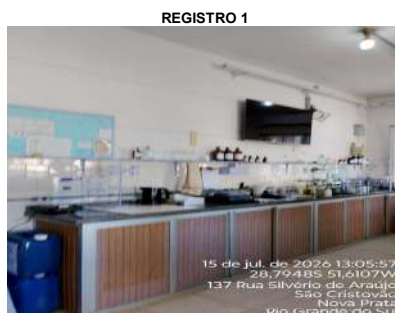
| NC | CÓDIGO DA NC | UNIDADE | Laboratório água |
|---|---|---|---|
| 81 | A6.5 | CONSTATAÇÃO | A unidade não possui chuveiro de emergência com lava-olhos. |

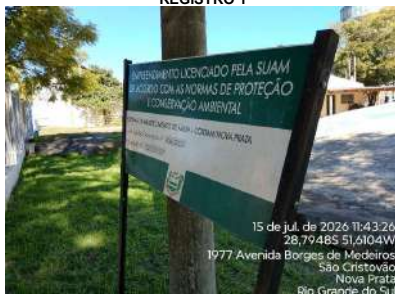
**REGISTRO 1**

| NC | CÓDIGO DA NC | UNIDADE | ETA |
|---|---|---|---|
| 86 | A4.2 | CONSTATAÇÃO | Placa de licenciamento ambiental contém informações da LO antiga. |

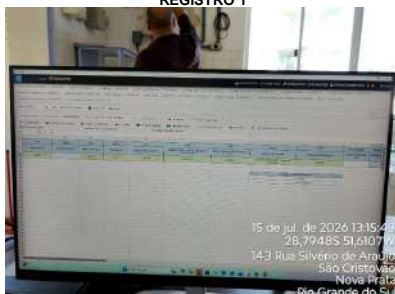
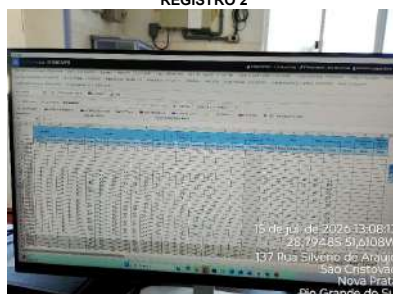
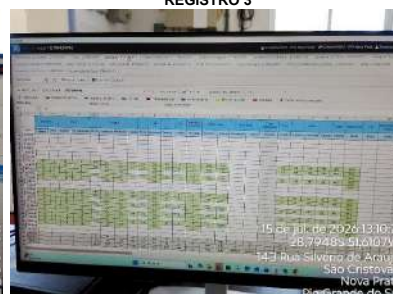
**REGISTRO 1**

| NC | CÓDIGO DA NC | UNIDADE | ETA |
|---|---|---|---|
| 87 | A4.5 | CONSTATAÇÃO | ETA operando com vazão superior à capacidade indicada em projeto. |

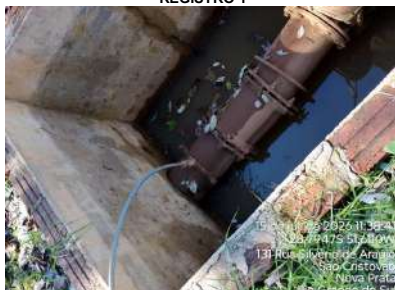
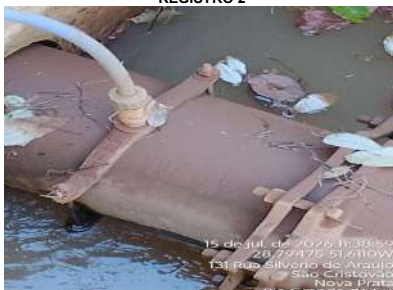
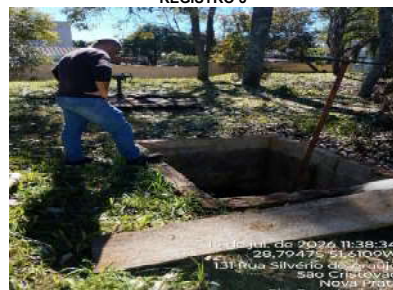
REGISTRO 1

| NC | CÓDIGO DA NC | UNIDADE | ETA |
| 89 | A4.13 | CONSTATAÇÃO | Vazamento aparente em tubulação - Próxima ao decantador |

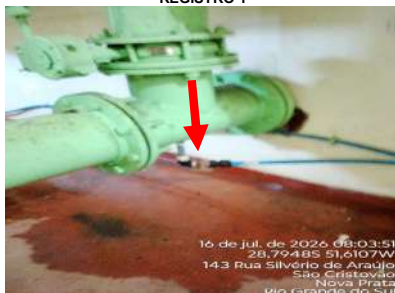
REGISTRO 1

| NC | CÓDIGO DA NC | UNIDADE | ETA |
|---|---|---|---|
| 90 | A4.13 | CONSTATAÇÃO | Vazamento aparente em tubulação - Galeria dos filtros |

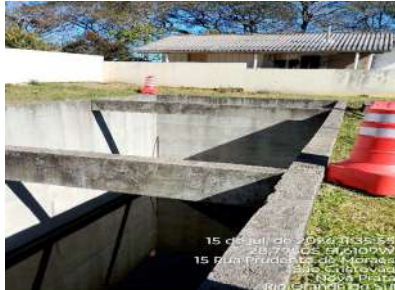
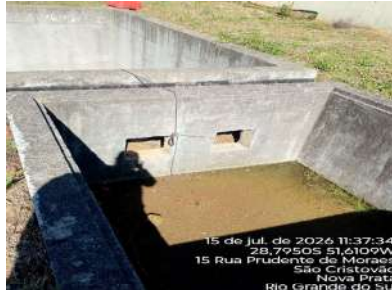
REGISTRO 1

| NC | CÓDIGO DA NC | UNIDADE | ETA |
| 92 | A4.17 | CONSTATAÇÃO | Ausência de dispositivo de proteção contra quedas |

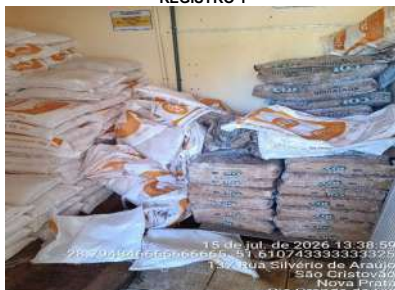
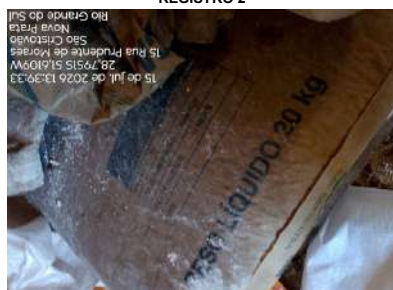
REGISTRO 1

| NC | CÓDIGO DA NC | UNIDADE | ETA |
| 95 | A4.19 | CONSTATAÇÃO | Possuir em suas dependências produto do processo fora do prazo de validade, sem identificação que são para descarte. |

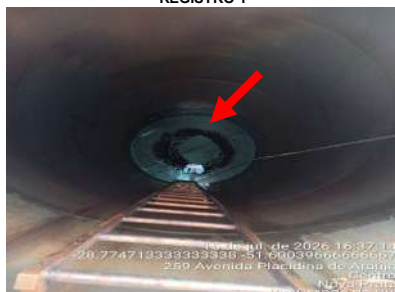
REGISTRO 1

| NC | CÓDIGO DA NC | UNIDADE | Reservatório R14 |
| 98 | A5.11 | <b>CONSTATAÇÃO</b> | Presença de material depositado no fundo do reservatório. |
