### RELATÓRIO TÉCNICO DE FISCALIZAÇÃO N. 1967/2026 - RTF

**Fiscalização Regular do serviço de disposição final de resíduos sólidos urbanos em aterro sanitário da empresa CRVR - unidade de São Leopoldo/RS.**

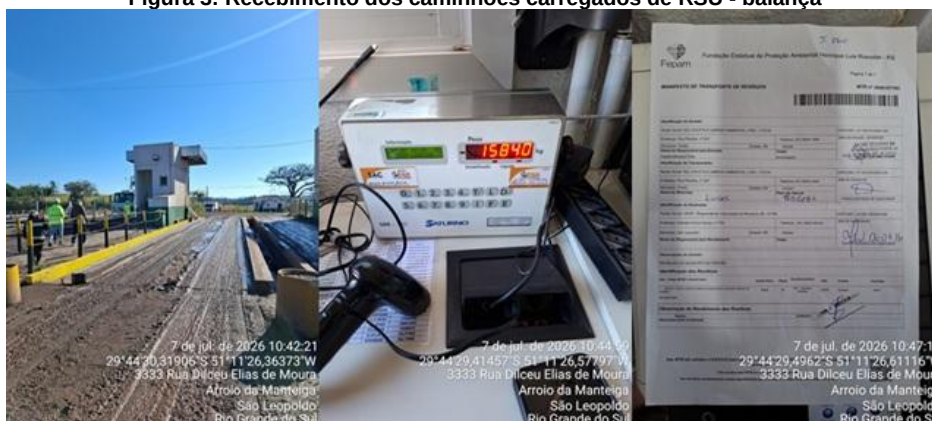
Após a validação documental, o caminhão é submetido à pesagem e, sequencialmente, direcionado à etapa de remoção das lonas de proteção. Os registros fotográficos da balança e do desenlonador constam nas Figuras 3 e 4, respectivamente. Cabe ressaltar que a balança utilizada se encontra devidamente aferida, com certificado de calibração dentro do prazo de validade.

Figura 3: Recebimento dos caminhões carregados de RSU - balança

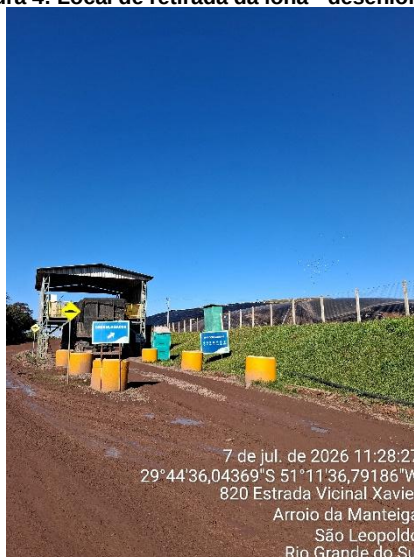
Figura 4: Local de retirada da lona - desenlonador

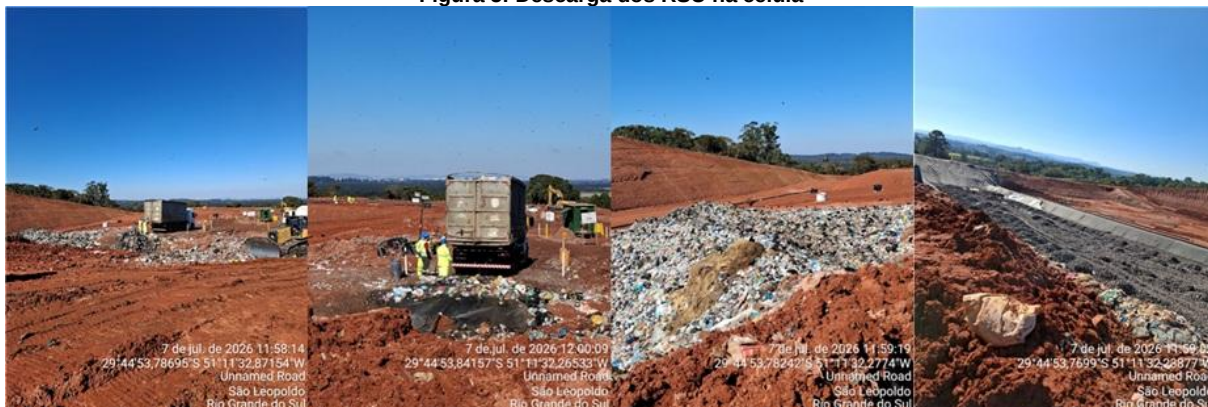
Após o direcionamento à área de disposição dos resíduos, o veículo transportador é orientado por um operador de pista quanto ao posicionamento exato para a descarga. O setor conta com maquinário dedicado (equipamento de esteira/pneu) para dar suporte à operação em eventuais situações de sobrecarga, bem como para executar o espalhamento e a compactação do material depositado. A atividade de descarregamento encontra-se ilustrada na Figura 5.

Figura 5: Descarga dos RSU na célula

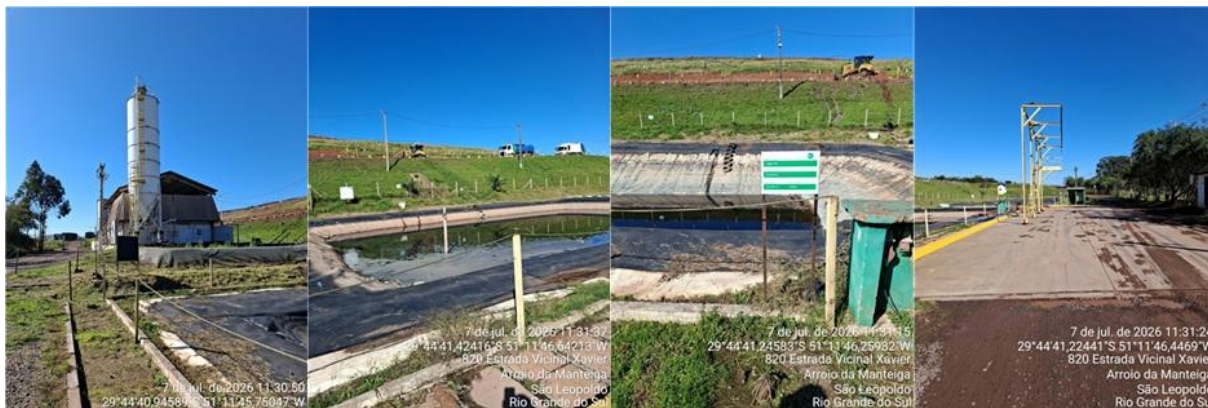
A unidade de disposição final de RSU da CRVR-SL conta com uma ETE já desativada (Figura 6), a qual está sendo substituída uma nova ETE para o tratamento do chorume produzido na unidade, a qual é regida pela LIA 035/2025. A nova ETE está em fase de comissionamento.

Figura 6: ETE desativada

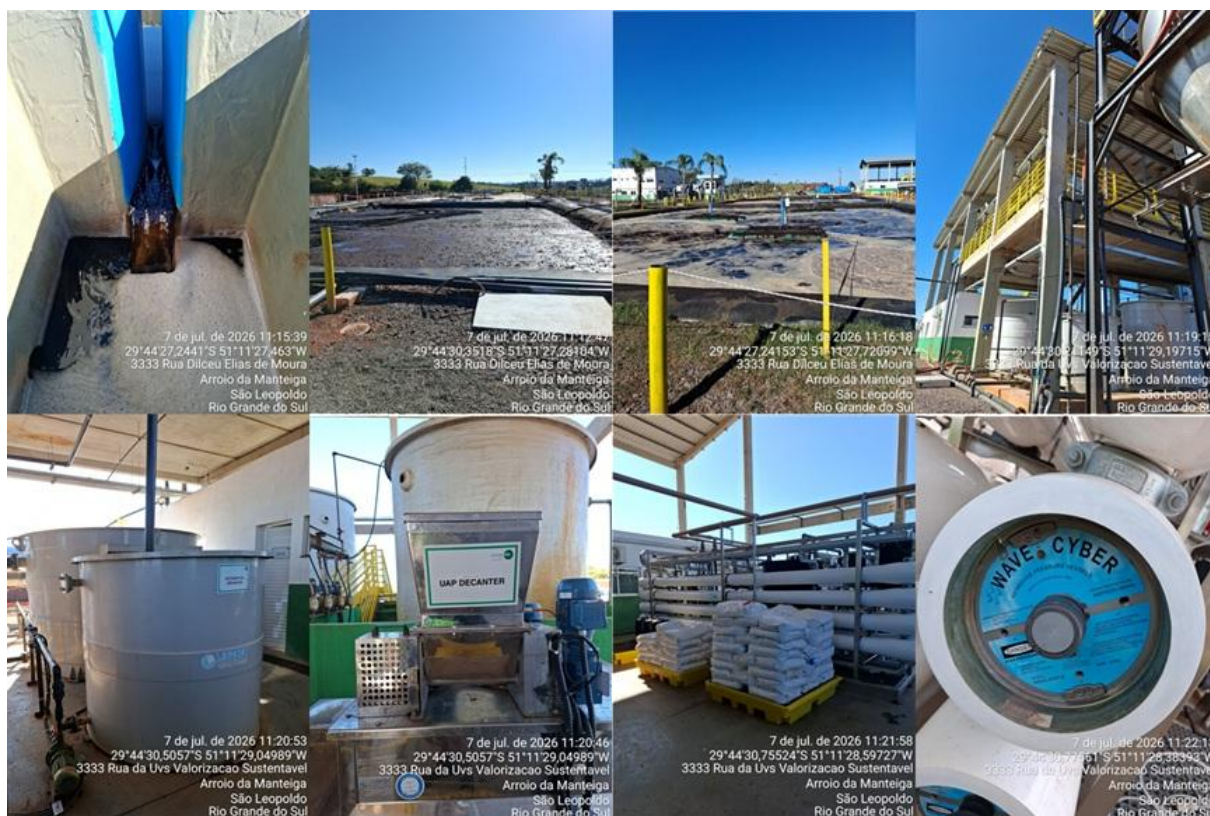
A nova ETE possui a seguinte configuração com calha, Parshall, processo biológico (denitrificação, nitrificação e floculação/flotação), processo químico (coagulação, floculação, flotação), desidratação de lodo (prensa de disco) e nanofiltração (2 skids). Devido ao fato de a nova ETE ainda estar em fase de comissionamento, atualmente, o lixiviado gerado na unidade é armazenado nas lagoas de acúmulo e encaminhado para tratamento externo, conforme contrato vigente com a empresa Ambiental Metrosul. A Figura 6 apresenta o registro fotográfico da ETE desativada e a Figura 7 apresenta o registro da nova ETE em comissionamento,

Figura 7: ETE Nova em comissionamento

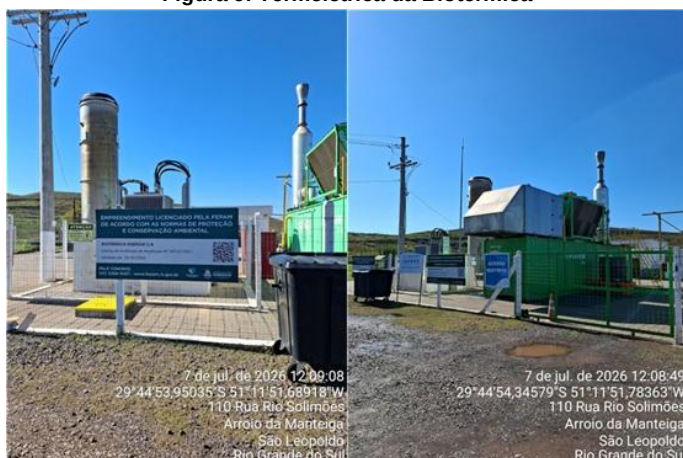
Quanto ao biogás gerado na unidade, há uma rede de drenos responsáveis por sua captação. Dos cerca de 110 drenos instalados, há 3 destinos possíveis para o gás captado: queima em queimadores instalados *in loco*, destinação para a usina termelétrica da empresa Biotérmica anexa e destinação para a planta de produção de biogás na unidade da empresa Biometano. A diferenciação do destino do biogás coletado ocorre em função da concentração de metano. A Figura 9 apresenta o registro fotográfico da termelétrica da empresa Biotérmica e a Figura 10 apresenta o registro fotográfico da planta da Biometano.

Figura 9: Termelétrica da Biotérmica

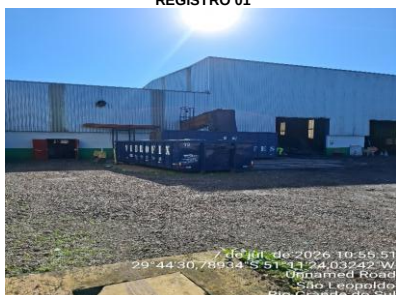
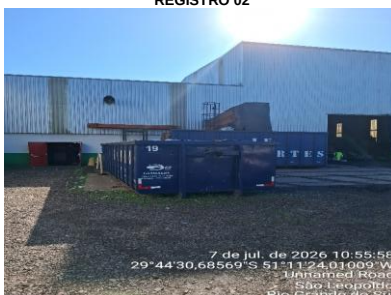
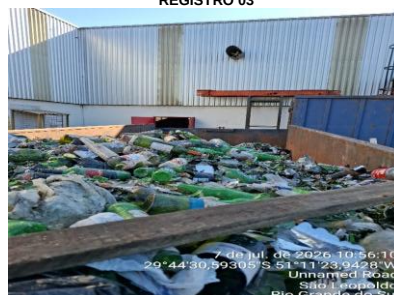
| NC | CÓDIGO DA NC | ATIVIDADE | Triagem |
|---|---|---|---|
| 2 | 2.7 | CONSTATAÇÃO | Caçamba para recolhimento de vidro em local sem cobertura. |
| GRUPO | PRAZO | NÃO CONFORMIDADE | Unidade sem cobertura/telhado |

| NC | CÓDIGO DA NC | ATIVIDADE | Triagem |
|---|---|---|---|
| - | 180 dias | OBSERVAÇÃO | |

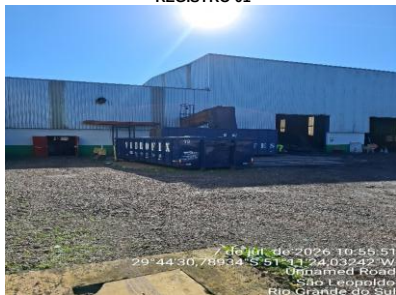
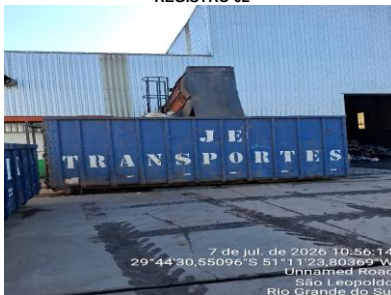
| NC | CÓDIGO DA NC | ATIVIDADE | Triagem |
|---|---|---|---|
| 3 | 2.14 | CONSTATAÇÃO | Caçamba de rejeitos fica em local sem cobertura. (Descumprimento do item 3.10 da LO 02365/2026) |
| GRUPO | PRAZO | NÃO CONFORMIDADE | Ausência de cobertura na caçamba de rejeitos |

| NC | CÓDIGO DA NC | ATIVIDADE | Triagem |
|---|---|---|---|
| - | 180 dias | OBSERVAÇÃO | Transferida da NC 03 do TNC 510/2025 |

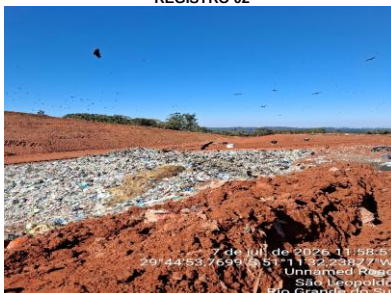
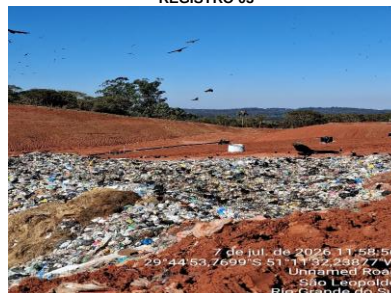
| NC | CÓDIGO DA NC | ATIVIDADE | Disposição Final |
|---|---|---|---|
| 4 | 5.7 | CONSTATAÇÃO | Presença de aves na unidade |
| GRUPO | PRAZO | NÃO CONFORMIDADE | Presença de aves na unidade |

| Área | Código da NC | Condição | Conforme? | | | Observação |
|---|---|---|---|---|---|---|
| | 5.7 | Inexistem animais domésticos na área do aterro sanitário ou pragas? | | X | | Aves junto à célula de disposição dos resíduos (RTFA) |

| NC | CÓDIGO DA NC | ATIVIDADE | Disposição Final |
|---|---|---|---|
| - | 90 dias | OBSERVAÇÃO | Transferida da NC 05 do TNC 510/2025 |
