**REGULAÇÃO**  
**RELATÓRIO TÉCNICO DE FISCALIZAÇÃO N. 1968/2026 - RTF****Fiscalização Regular do serviço de  
disposição final de resíduos sólidos  
urbanos em aterro sanitário da empresa  
CRVR - unidade de Minas do Leão/RS.****1 CONSIDERAÇÕES PRELIMINARES**

No dia 08 de julho de 2026, realizou-se fiscalização no sistema de disposição final de resíduos sólidos urbanos (RSU), o aterro sanitário da Companhia Riograndense de Valoração de Resíduos - CRVR, unidade de Minas do Leão. A finalidade da fiscalização foi verificar o serviço de disposição final de resíduos de diversos municípios regulados pela AGESAN-RS. Os trabalhos de fiscalização e regulação dos municípios consorciados/conveniados à AGESAN-RS são amparados nas referências legais e normativas apresentadas no Quadro 1.

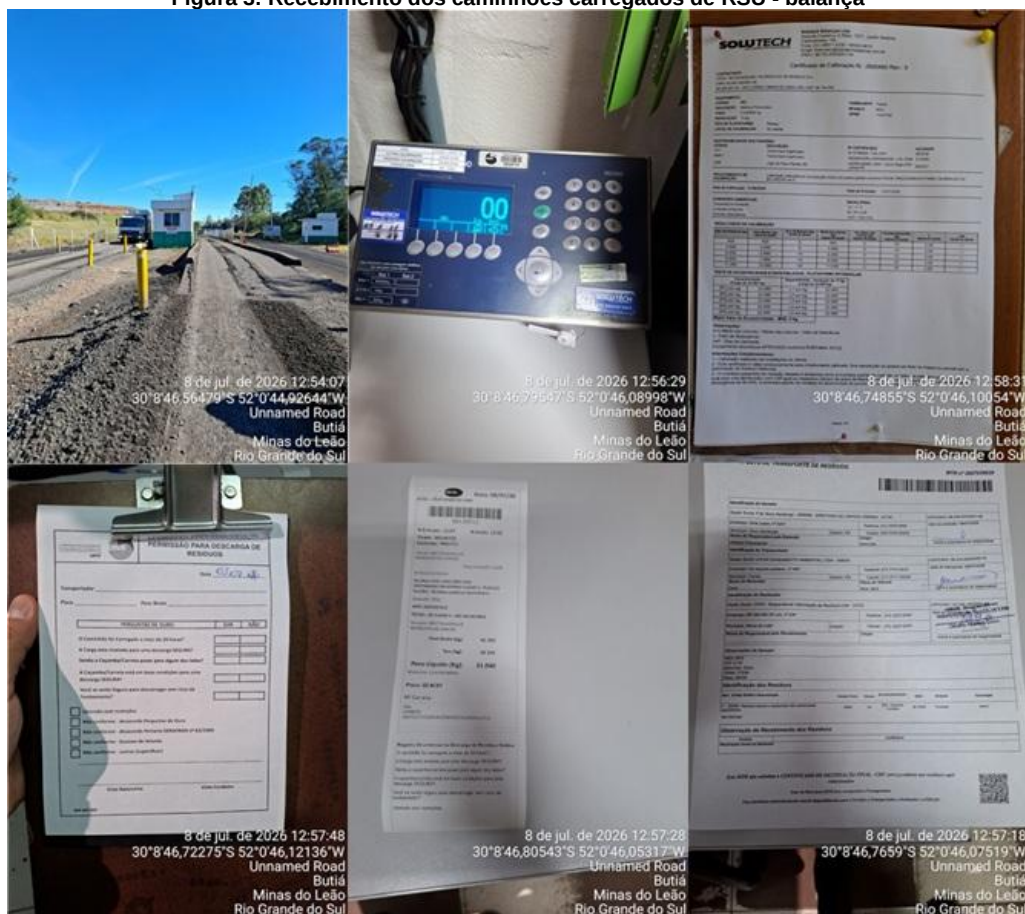
Figura 3: Recebimento dos caminhões carregados de RSU - balança

Concluída a validação documental, o veículo segue para a pesagem de entrada e, posteriormente, para a etapa de remoção das lonas de proteção. A balança utilizada passa por manutenção preventiva e se encontra devidamente aferida, com certificado de calibração vigente. Os registros fotográficos da etapa de pesagem e do desenlonador estão apresentados nas Figuras 3 e 4, respectivamente. Após pesagem e desenlonamento, o caminhão dirige-se até a área de descarga.

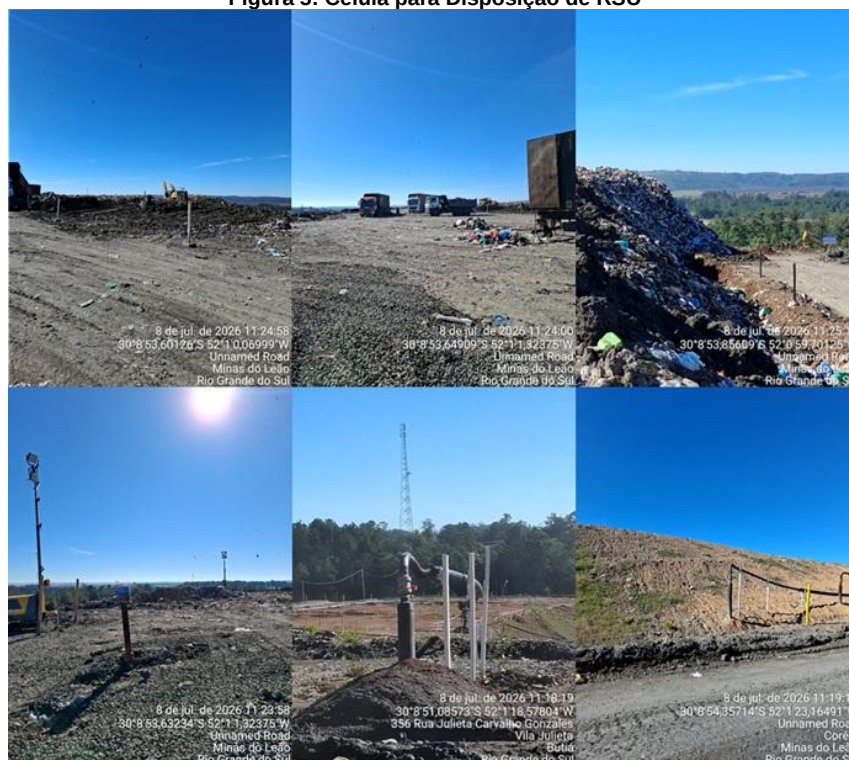
Figura 5: Célula para Disposição de RSU

Encaminhado à área de disposição final, o veículo transportador é posicionado sob a orientação de um operador de pista. A operação conta com maquinário pesado dedicado (equipamentos de esteira e pneu) para auxílio em eventuais situações de atolamento ou sobrecarga, bem como para a execução do espalhamento e compactação do material depositado (Figura 5). A Licença de Operação da unidade permite o recebimento de mensal de resíduos (medida de porte) de até 150.000 t.mês<sup>-1</sup> e segundo informações do prestador de serviços, a unidade recebe cerca de 4.500 toneladas de RSU por dia.

A unidade possui instalados cerca de 187 marcos para controle de estabilidade dos taludes do aterro sanitário. Além de contar com 365 drenos para captação de biogás e cerca de 100 queimadores *in loco*.

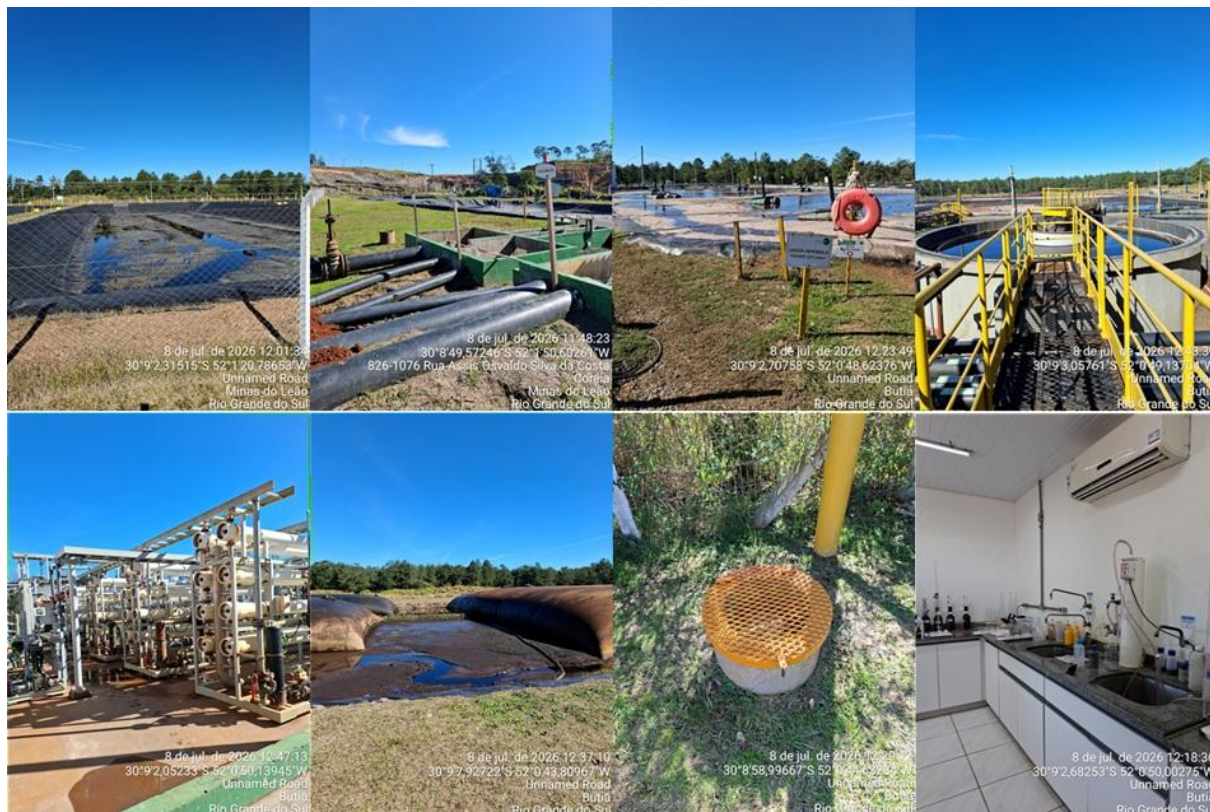
Figura 6: ETE

A unidade de disposição final de RSU da CRVR – Minas do Leão dispõe de uma Estação de Tratamento de Efluentes (ETE) destinada ao processamento do lixiviado gerado pela degradação dos resíduos sólidos. Com uma geração média horária de aproximadamente 45 m³, a ETE possui capacidade nominal de tratamento de 1.080 m³/dia, englobando efluentes internos e externos.

O fluxo de tratamento inicia-se com o direcionamento do lixiviado da célula para uma lagoa de equalização e armazenamento provisório, seguindo para as etapas subsequentes: tratamento preliminar, processo biológico (anóxico e aeróbio), tratamento físico-químico, flotação, desidratação de lodo e tratamento terciário por nanofiltração. O lodo desaguado é reconduzido à célula de disposição final, enquanto o concentrado da nanofiltração retorna ao processo biológico. Para a secagem de lodo, a estação conta ainda com leitos de geobags. Os registros fotográficos da ETE constam na Figura 6. A unidade dispõe de laboratório para realização das análises de monitoramento do processo de tratamento.

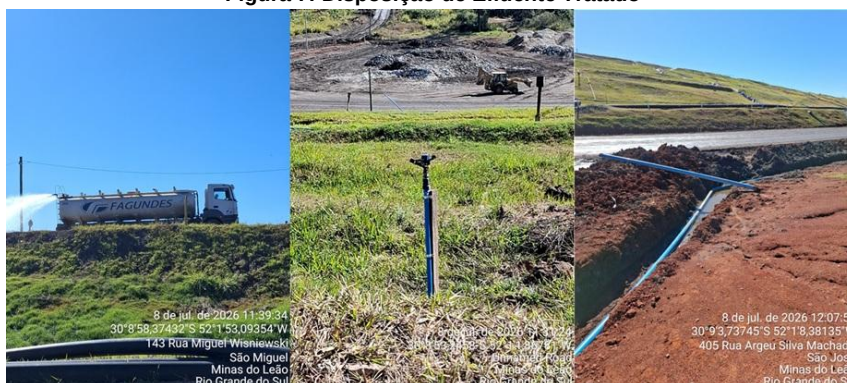
**Figura 7: Disposição de Efluente Tratado**

O permeado gerado no processo tem reuso autorizado pela LO para umectação de vias internas e combate à poeira na célula de resíduos, restrito a períodos de estiagem e clima seco. O efluente tratado para essa finalidade deve atender aos padrões estabelecidos nos artigos 10 e 11 da Resolução CONSEMA nº 419/2020, mantendo a redução das cargas de DQO, DBO<sub>5</sub> e nitrogênio amoniacal. A Figura 7 apresenta o registro da aspersão de efluente tratado com a utilização de caminhão-pipa, bem como do novo sistema de aspersão automatizada que está sendo implantado.

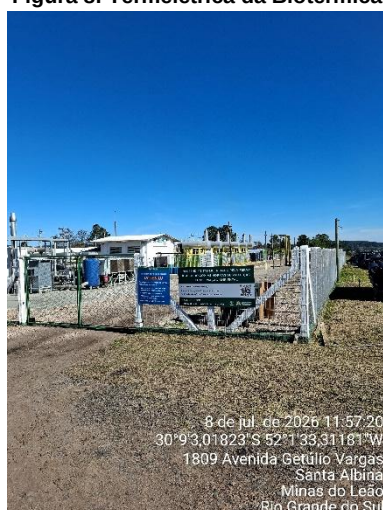
**Figura 8: Termelétrica da Biotérmica**

O manejo do biogás gerado na unidade é realizado por meio de uma rede de captação composta por aproximadamente 362 drenos. O gás coletado possui três destinos possíveis, definidos em função do teor de concentração de metano: a queima direta em queimadores *in loco*, o encaminhamento para a usina termelétrica da empresa Biotérmica, anexa ao empreendimento (Figura 8), ou a destinação para a planta de purificação da empresa Biometano Sul (Figura 9).

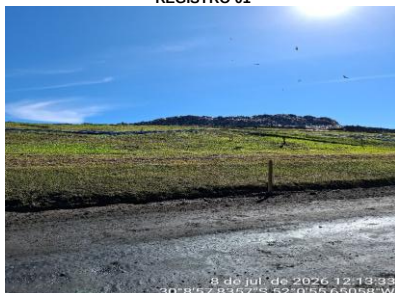
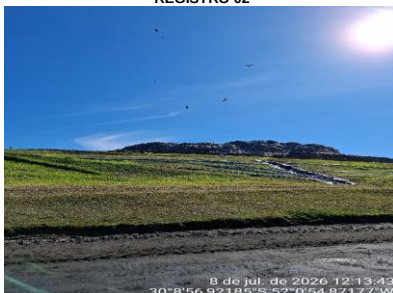
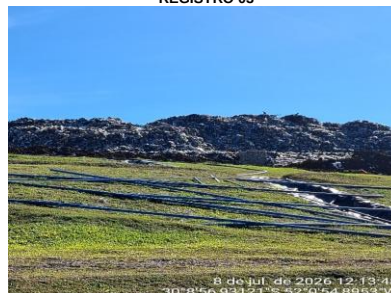
| NC | CÓDIGO DA NC | ATIVIDADE | Aterro Sanitário |
|---|---|---|---|
| 1 | 5.7 | CONSTATAÇÃO | Presença de aves na unidade |
| GRUPO | PRAZO | NÃO CONFORMIDADE | Presença de aves na unidade |

| Área | Código da NC | Condição | Conforme? | | | Observação |
|---|---|---|---|---|---|---|
| | 5.7 | Inexistem animais domésticos na área do aterro sanitário ou pragas? | | X | | Aves junto à célula de disposição dos resíduos |

| NC | CÓDIGO DA NC | ATIVIDADE | Aterro Sanitário |
|---|---|---|---|
| - | 90 dias | OBSERVAÇÃO | |

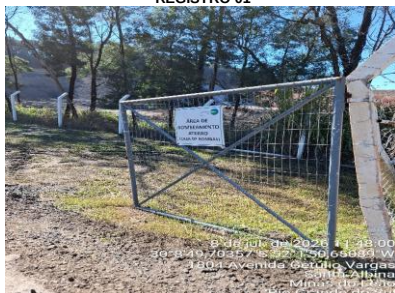
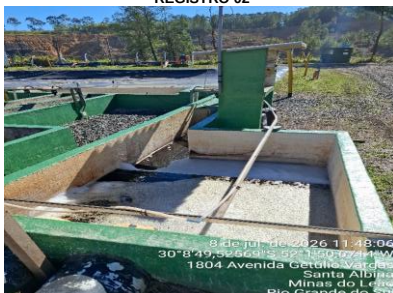
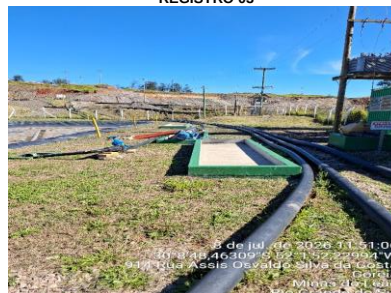
| NC | CÓDIGO DA NC | ATIVIDADE | Área de Bombeamento (Casa de Bombas) |
|---|---|---|---|
| 2 | 5.12 | CONSTATAÇÃO | Caixas sem proteção anti-quedas representando risco de acidentes para operadores |
| GRUPO | PRAZO | NÃO CONFORMIDADE | Não proporcionar a segurança das edificações e dos operadores. |

| NC | CÓDIGO DA NC | ATIVIDADE | Área de Bombeamento (Casa de Bombas) |
|---|---|---|---|
| - | 90 dias | OBSERVAÇÃO | |

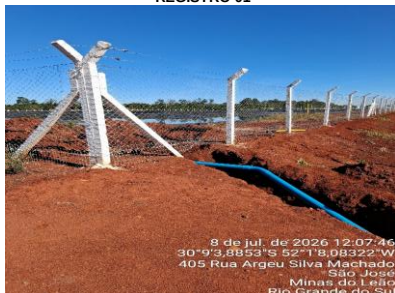
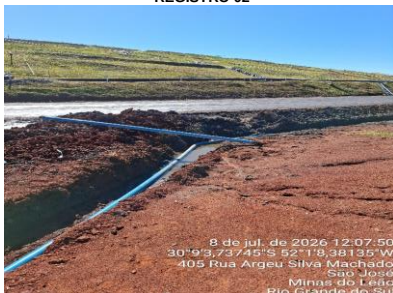
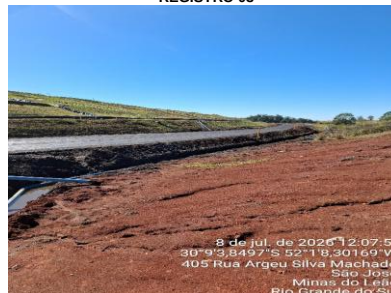
| NC | CÓDIGO DA NC | ATIVIDADE | Sistema de aspersão de efluente tratado |
|---|---|---|---|
| 3 | 5.12 | CONSTATAÇÃO | Obras de implantação de tubulações sem sinalização ocasionando risco de acidentes |
| GRUPO | PRAZO | NÃO CONFORMIDADE | Não proporcionar a segurança das edificações e dos operadores. |

| NC | CÓDIGO DA NC | ATIVIDADE | Sistema de aspersão de efluente tratado |
|---|---|---|---|
| - | 90 dias | OBSERVAÇÃO | Transferida da NC 03 do TNC 510/2025 |

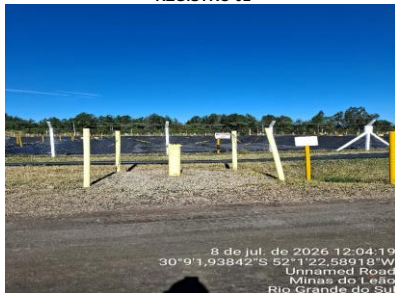
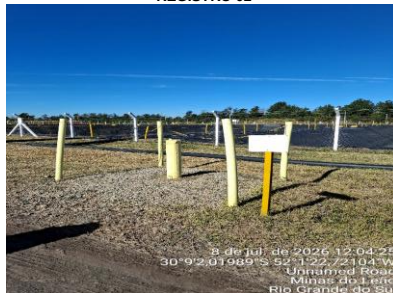
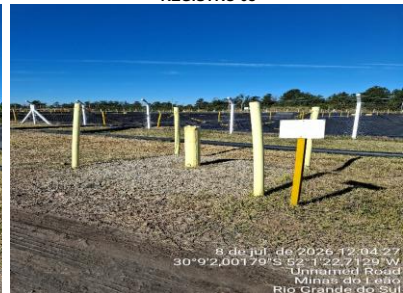
| NC | CÓDIGO DA NC | ATIVIDADE | Aterro Sanitário |
|---|---|---|---|
| 4 | 5.13 | CONSTATAÇÃO | Placa de identificação de lagoas de acúmulo está com letreiro apagado |
| GRUPO | PRAZO | NÃO CONFORMIDADE | Unidade sem identificação |

| NC | CÓDIGO DA NC | ATIVIDADE | Aterro Sanitário |
|---|---|---|---|
| - | 365 dias | OBSERVAÇÃO | |

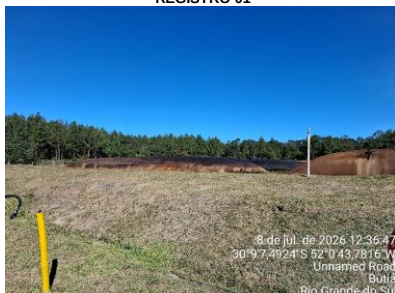
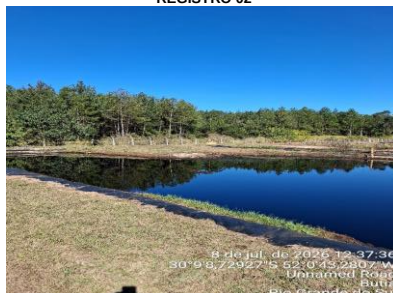
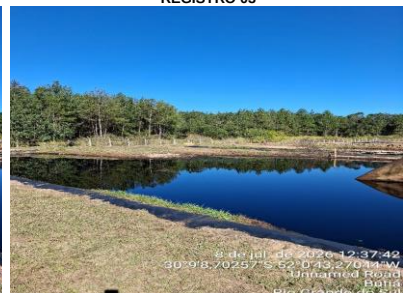
| NC | CÓDIGO DA NC | ATIVIDADE | ETE - Lagoa PEBET |
|---|---|---|---|
| 5 | 5.13 | CONSTATAÇÃO | Acúmulo de sedimentos e vegetação na lagoa PEBET - geobags. |
| GRUPO | PRAZO | NÃO CONFORMIDADE | Falta de conservação e manutenção preventiva de equipamentos/unidades |

| NC | CÓDIGO DA NC | ATIVIDADE | ETE - Lagoa PEBET |
|---|---|---|---|
| - | 365 dias | OBSERVAÇÃO | |

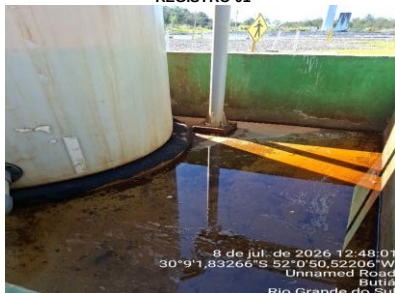
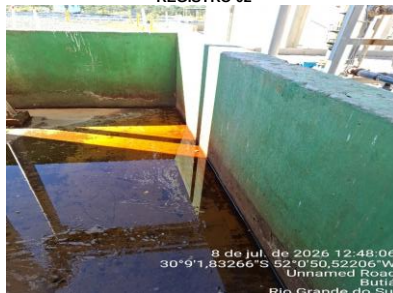
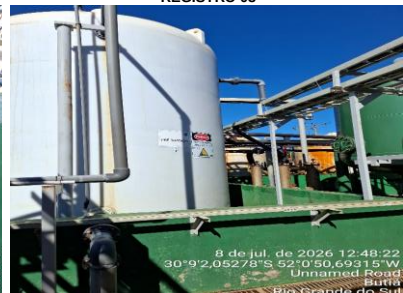
| NC | CÓDIGO DA NC | ATIVIDADE | ETE |
|---|---|---|---|
| 6 | 5.13 | CONSTATAÇÃO | Acúmulo de líquido bacia de contenção de tanques utilizados na ETE. |
| GRUPO | PRAZO | NÃO CONFORMIDADE | Falta de conservação e manutenção preventiva de equipamentos/unidades |

| NC | CÓDIGO DA NC | ATIVIDADE | ETE |
|---|---|---|---|
| - | 365 dias | OBSERVAÇÃO | |
