### RELATÓRIO TÉCNICO DE FISCALIZAÇÃO N. 1972/2026 - RTF

**Fiscalização Regular do serviço de disposição final de resíduos sólidos urbanos em aterro sanitário da empresa Planeta Reciclagem no município de Serafina Corrêa/RS.**

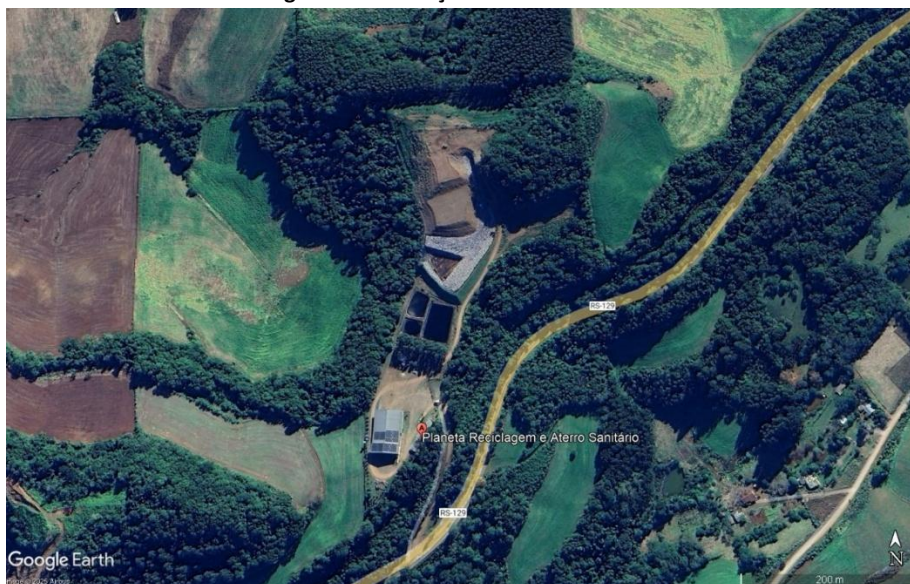
Figura 1: Localização da Planeta Aterro.

A área total licenciada do empreendimento é de 100.930,25 m<sup>2</sup> (Figura 1). O empreendimento possui licença de operação (LO), emitida pela FEPAM (LO n. 02653/2026) (Figura 2), que autoriza o recebimento de 3.600 toneladas de RSU por mês. A mesma LO autoriza o recebimento de 50 toneladas

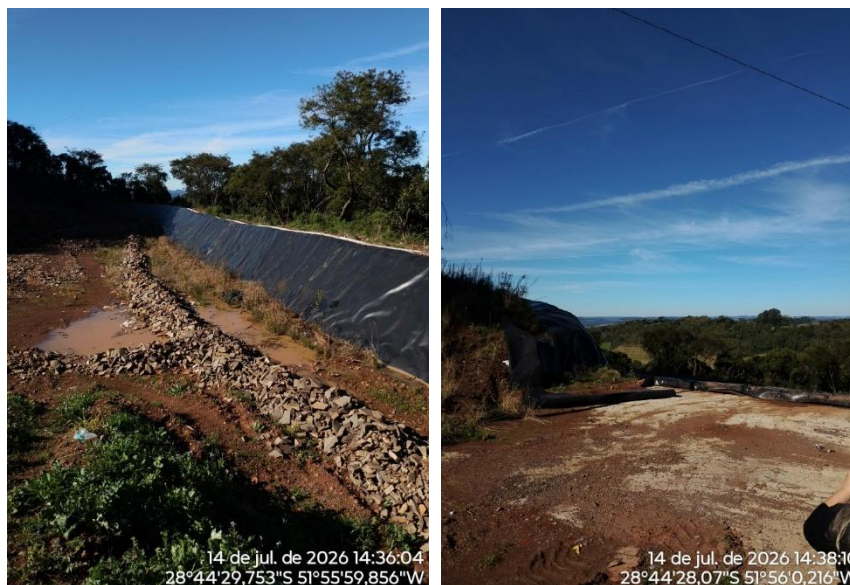
**Figura 03: Área em obra de ampliação do aterro sanitário.**

No momento da fiscalização, verificou-se as obras de ampliação de uma célula de disposição final de rejeitos, conforme Figura 1 abaixo. O aterro sanitário de Serafina Corrêa possui 04 células de disposição final, sendo duas já encerradas e as outras duas em operação, conforme Licença de Operação. A presente célula em obras consiste na célula 04, não estando ainda em condições de operação, conforme Figura 03, pois ainda não foi concluída a instalação da geomembrana de impermeabilização na base da célula, bem como demais obras necessárias nos taludes do entorno.

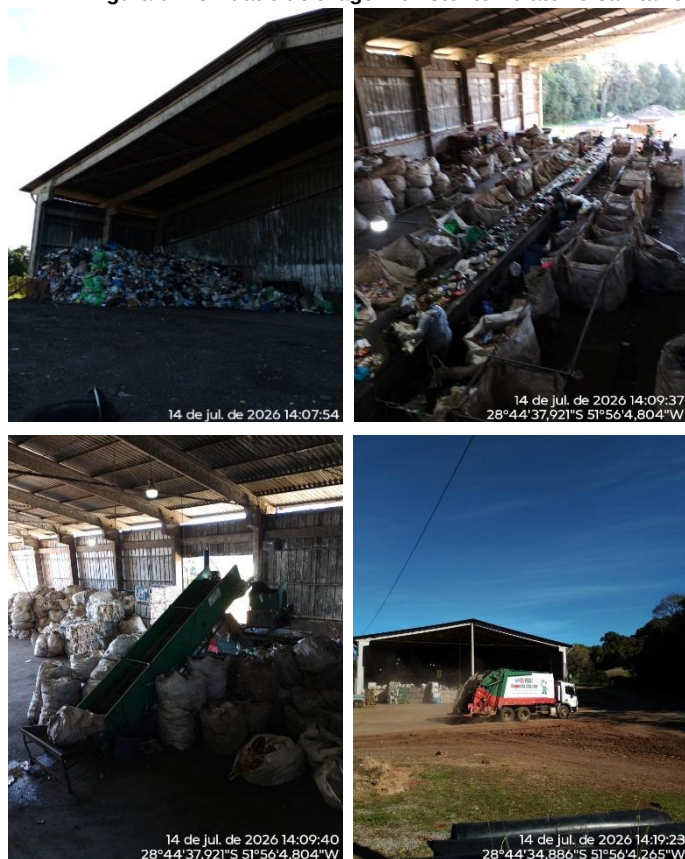
**Figura 07: Unidade de triagem existente no aterro sanitário.**

O prestador de serviços possui uma unidade de triagem cuja atividade está inclusa na LO n. 02653/2026. O local possui piso impermeável, cobertura e encontrava-se limpo e organizado. Toda a extensão da estrutura dispõe de calhas para coleta do lixiviado gerado, que é direcionado para a estação de tratamento de efluentes. A figura 07 identifica a unidade. Destaca-se que a central de triagem existente na unidade realiza suas atividades a partir de resíduos sólidos urbanos (RSU) oriundos da coleta seletiva. A estação de transbordo está localizada junto ao pavilhão da central de triagem.

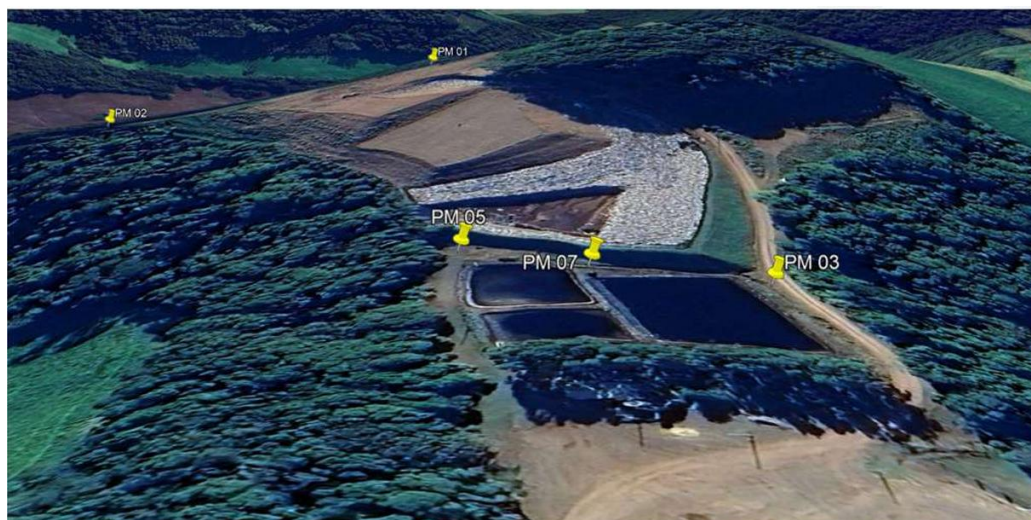
**Figura 09: Identificação da localização via satélite dos piezômetros do aterro sanitário.**

Em torno da célula de disposição final de rejeitos, há cinco pontos de monitoramento de água subterrânea (denominados PM), os piezômetros. O monitoramento ambiental é realizado por meio de campanhas trimestrais de coleta e análise em 05 (cinco) poços de monitoramento de águas subterrâneas.

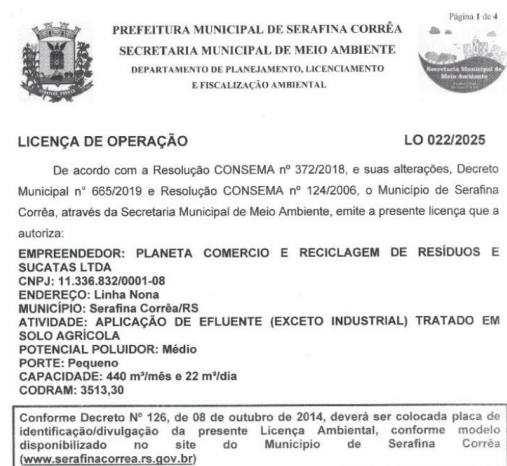
Figura 10: Licença de operação da Estação de Tratamento de Efluentes.

O aterro sanitário possui uma estação de tratamento de efluentes (ETE) para tratar o lixiviado produzido na área, inclusa na Licença de Operação n. 02653/2026. Também, está vigente ainda uma LO municipal (LO n. 22/2025) para a atividade de tratamento do efluente e aplicação do efluente tratado para uso em fertirrigação (figura 10).

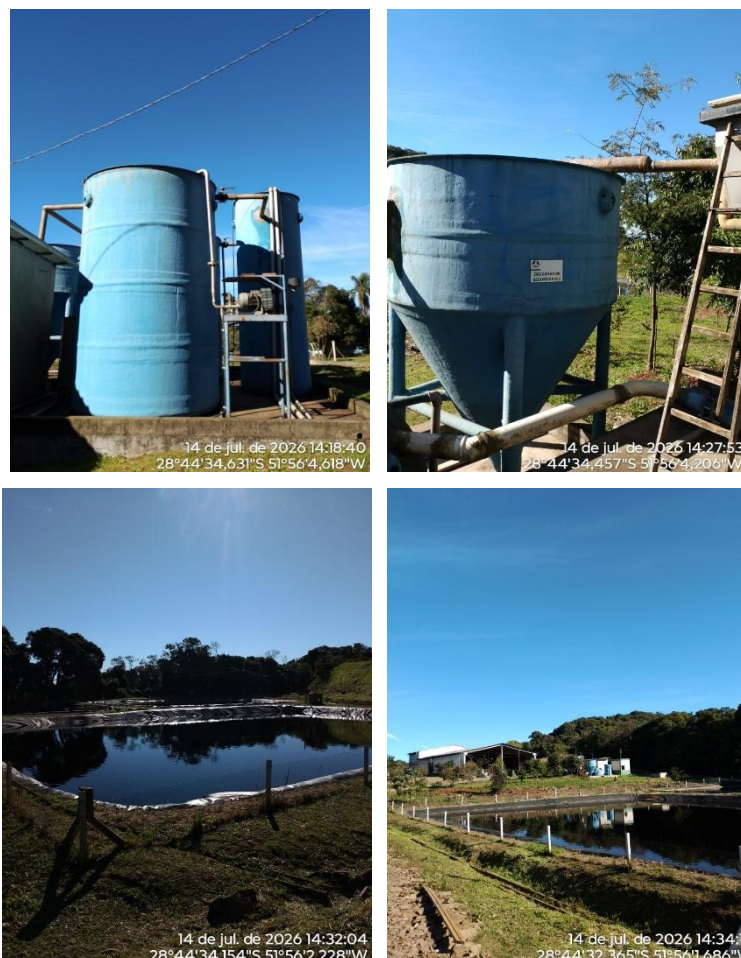
**Figura 11: Estação de Tratamento de Efluentes.**

A ETE do empreendimento possui 03 lagoas de acúmulo de lixiviado e um sistema de tratamento composto por: tanque de desnitrificação, tanque aerado, casa de química, decantador secundário, reator de eletro-oxidação, tanque de lodo e tanque de efluente tratado. O lodo gerado no processo de tratamento de efluentes é encaminhado para a célula do aterro sanitário (figura 11).

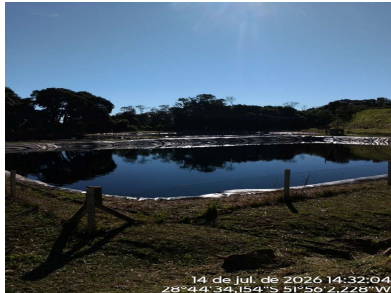
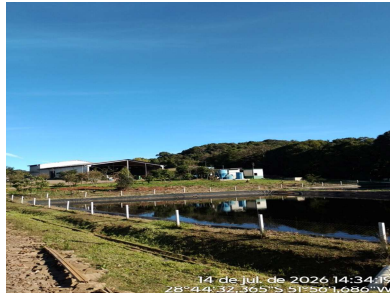
| NC | CÓDIGO DA NC | ATIVIDADE | Aterro Sanitário |
|---|---|---|---|
| - | 365 dias | OBSERVAÇÃO | Licença de operação n. 02653/2026 Item 14.11.2. Transferida da NC - 04 do TNC n. 502/2025. Destaca-se que na resposta da prestadora ao TNC n. 502/2025 foi informado intenção de compra das régua, no entanto sem evidência de instalação das mesmas. |

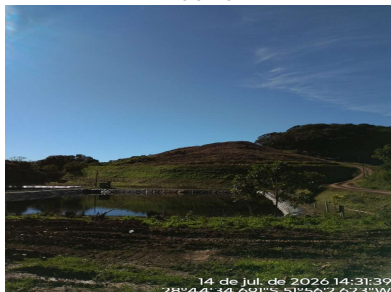
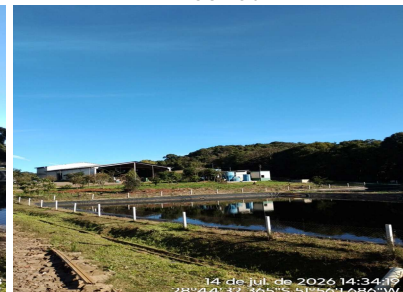
| NC | CÓDIGO DA NC | ATIVIDADE | ESTÇÃO DE TRATAMENTO DE EFLUENTES |
|---|---|---|---|
| - | 365 dias | OBSERVAÇÃO | NR 01 e NR 26 |

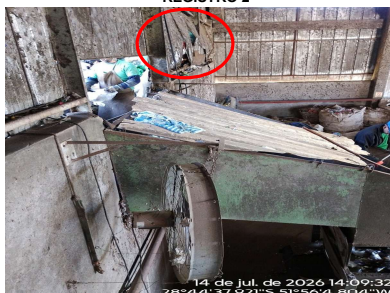
| NC | CÓDIGO DA NC | ATIVIDADE | CENTRAL DE TRIAGEM |
|---|---|---|---|
| 3 | - | CONSTATAÇÃO | Indícios de avaria estrutural em uma das paredes internas da unidade. |
