**REGULAÇÃO**  
**RELATÓRIO TÉCNICO DE FISCALIZAÇÃO N. 1976/2026 - RTF**

**Fiscalização Regular do serviço de triagem e transbordo das empresas Reciclagem Adeva e Reciclagem Serrana.**

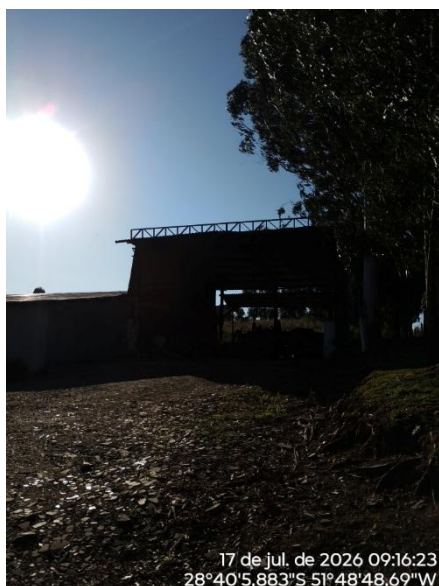
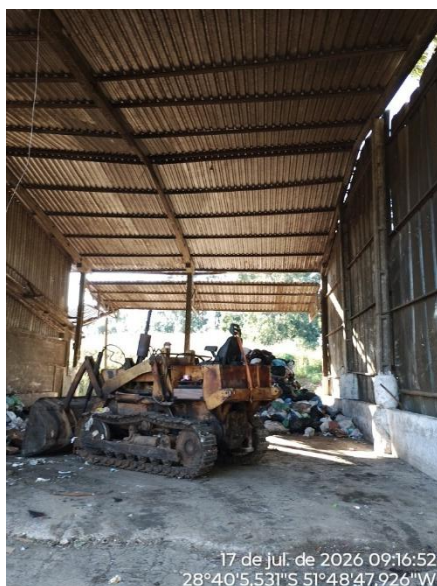
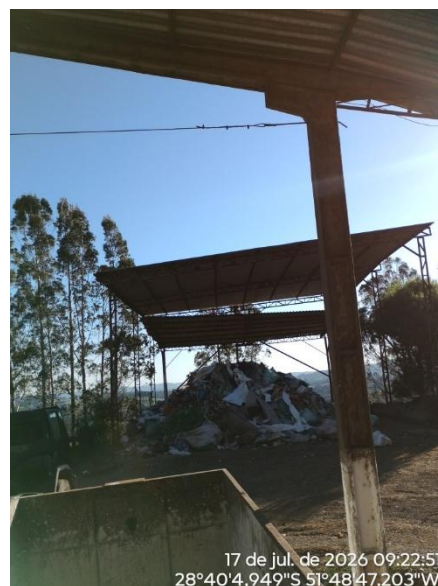
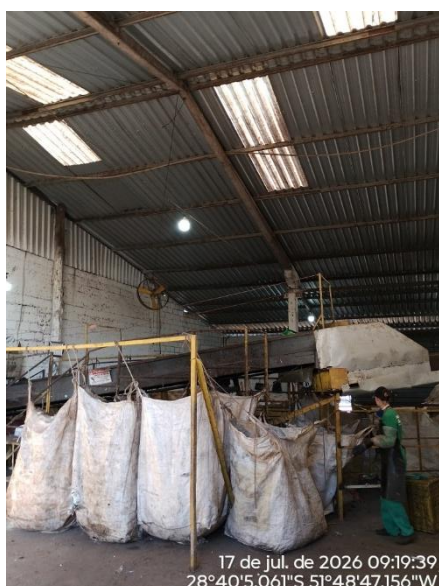
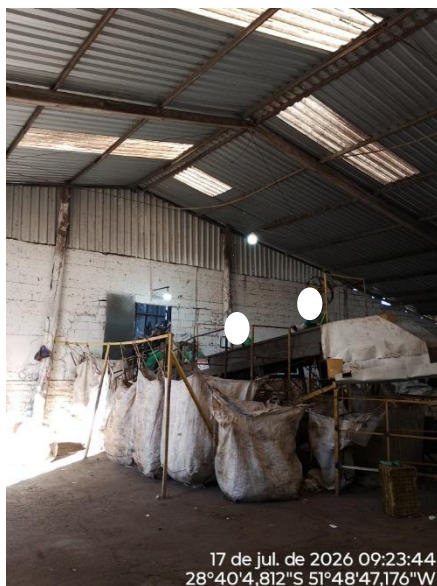
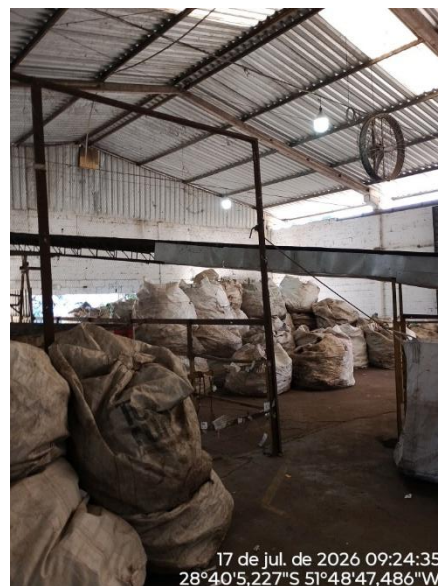
**Figura 03: Identificação das estruturas da Reciclagem Adeva.**

Referente à triagem preliminar realizada na Reciclagem Adeva, a Figura 3 traz imagens do local em que é feito o processo. O local possui cercamento, apresenta alvará de proteção e prevenção contra incêndio (PPCI) vigente e se encontrava-se organizado.

O setor possui esteira mecanizada e também estruturas que fixam os bags, os quais armazenam os resíduos triados e passíveis de reciclagem, que serão encaminhados para a Reciclagem Serrana. Ao final da esteira há uma caçamba para a coleta dos rejeitos e outra para coleta dos bags contendo os resíduos provenientes da coleta seletiva.

Os resíduos recebidos na unidade de pré-triagem permanecem em local coberto, protegidos das intempéries, com piso impermeabilizado. Convém destacar a presença de animais na área de trabalho, bem como a presença de um animal morto nas adjacências da unidade (tamanduá-mirim).

Com relação ao local de armazenamento dos resíduos coletados, durante a fiscalização, foi possível constatar que havia RSU armazenados a serem triados em um pavilhão da área, nas adjacências da lagoa de tratamento de efluentes. Destaca-se que, segundo a LO vigente, o tempo máximo de permanência dos RSU na unidade é de 48 horas.

Ainda, verificou-se que os rejeitos estão sendo dispostos em um outro pavilhão, que está servindo como área de transbordo. Neste, há uma plataforma, a qual é utilizada para o carregamento do caminhão responsável pelo transporte do rejeito até o aterro sanitário. Essa área não possui canaleta para coleta de chorume e a sua estrutura que requer melhorias. A figura 03 identifica a unidade.

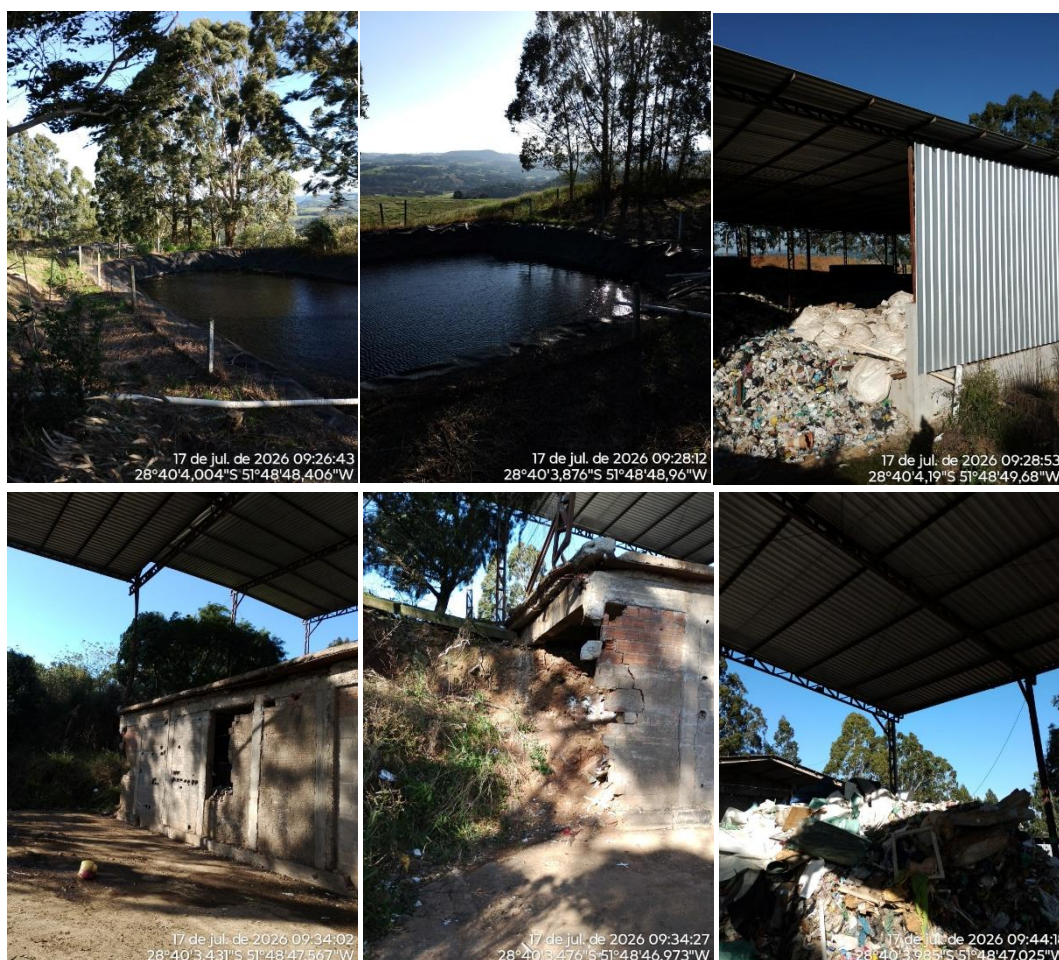
**Figura 04: Demais estruturas internas da Reciclagem Adeva.**

No local existe um aterro encerrado e uma lagoa onde fica acumulado o chorume gerado pelo passivo. Os rejeitos que ficam armazenados na unidade de transbordo da Reciclagem Adeva seguem para disposição final no aterro sanitário da CRVR, unidade de Victor Graeff. Já os resíduos triados nessa unidade de transbordo da Reciclagem Adeva seguem para a Reciclagem Serrana.

A unidade de transbordo em questão não possui balança para pesagem dos RSU que são recebidos de cada município nem do que está saindo como rejeito para o aterro sanitário. Salienta-se que, conforme art. 28 da Resolução ANA n. 187/2024, cabe ao prestador de serviço responsável pela unidade de transbordo identificar e registrar todas as cargas de resíduos recebidas nas unidades de transbordo com informações sobre sua origem, composição, dia e hora de entrada e respectivo peso registrado em balança. Além disso, a Diretriz Técnica n. 06/2021 da FEPAM traz em seu item 6.5 que estações de transbordo que recebam RSU de dois ou mais municípios deverão possuir balança para pesagem dos caminhões na entrada e saída do empreendimento de forma a controlar a quantidade de resíduos recebidos e destinados. A figura 04 identifica as demais áreas internas da Reciclagem Adeva.

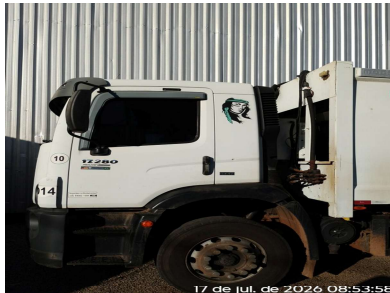
| NC | CÓDIGO DA NC | ATIVIDADE | Coleta RSU |
|---|---|---|---|
| 1 | 1.12 | <b>CONSTATAÇÃO</b> | Caminhões utilizados na coleta de RSU não possuem identificação/contato para os usuários encaminharem suas demandas. |
| <b>GRUPO</b> | <b>PRAZO</b> | <b>NÃO CONFORMIDADE</b> | Ausência de identificação nos veículos. |

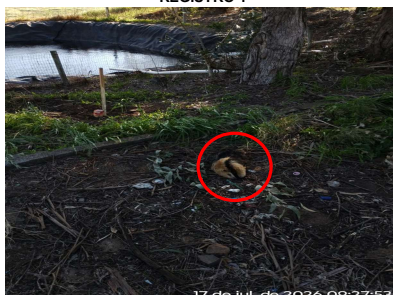
REGISTRO 1

| NC | CÓDIGO DA NC | ATIVIDADE | TRANSBORDO |
|---|---|---|---|
| 3 | - | <b>CONSTATAÇÃO</b> | Constatou-se evidência de animal morto nas adjacências da estação de transbordo. |
| <b>GRUPO</b> | <b>PRAZO</b> | <b>NÃO CONFORMIDADE</b> | Animal morto na unidade. |
| - | 90 dias | <b>OBSERVAÇÃO</b> | Trata-se de um tamanduá-mirim |

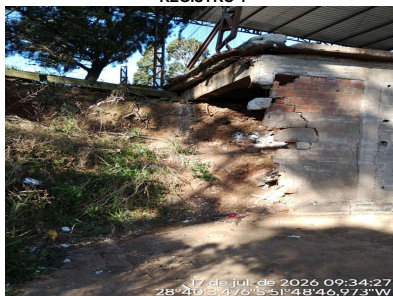
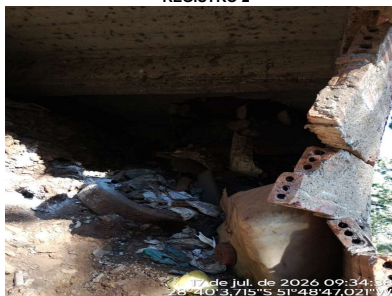
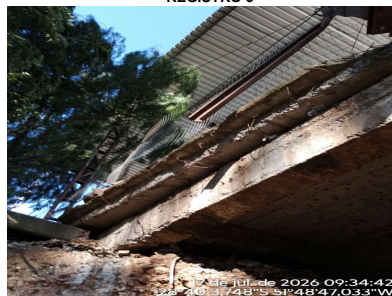
| NC | CÓDIGO DA NC | ATIVIDADE | ESTAÇÃO DE TRANSBORDO |
|---|---|---|---|
| 4 | - | CONSTATAÇÃO | Constatou-se no momento da fiscalização que a parte de alvenaria do transbordo existente na unidade está com avarias. |
| GRUPO | PRAZO | NÃO CONFORMIDADE | Falta de conservação e manutenção preventiva de equipamentos/unidades |

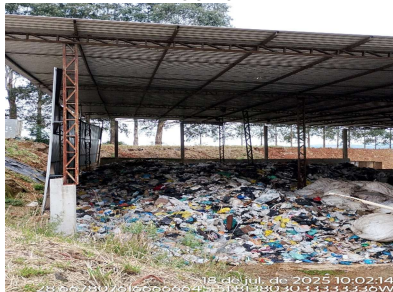
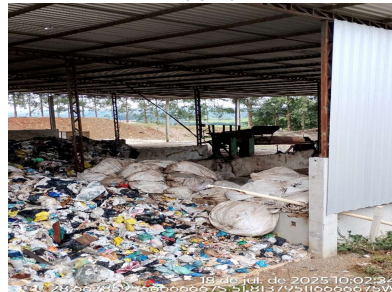
| NC | CÓDIGO DA NC | ATIVIDADE | Reciclagem ADEVA |
|---|---|---|---|
| 5 | 3.18 | CONSTATAÇÃO | Área prevista para compostagem está sendo utilizada para armazenamento de RSU, verificando-se que há uma quantidade expressiva de resíduos armazenados no local ainda para serem triados. |
| GRUPO | PRAZO | NÃO CONFORMIDADE | Acondicionamento inadequado de resíduos. |

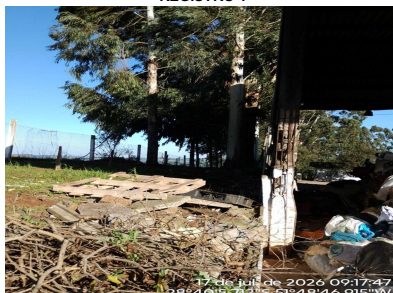
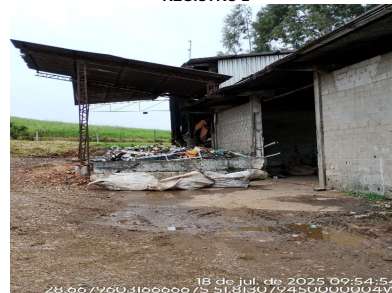
| NC | CÓDIGO DA NC | ATIVIDADE | Reciclagem ADEVA |
|---|---|---|---|
| 6 | 2.7 | CONSTATAÇÃO | Resíduos armazenados fora de cobertura, estando sujeitos a intempéries, o que pode interferir na peso final do material. |
| GRUPO | PRAZO | NÃO CONFORMIDADE | Armazenamento inadequado de resíduos. |
| - | 365 dias | OBSERVAÇÃO | Transferida da NC 06 do TNC 467/2025. Tais como resíduos de poda e resíduos como pallets e outros recicláveis |

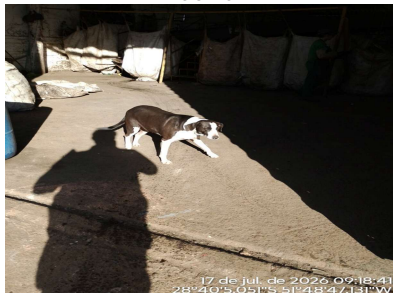
**REGISTRO 1**

| NC | CÓDIGO DA NC | ATIVIDADE | Reciclagem ADEVA |
|---|---|---|---|
| 7 | 3.7 | CONSTATAÇÃO | Presença de animais na unidade. |
| GRUPO | PRAZO | NÃO CONFORMIDADE | Presença de animais domésticos na unidade. |

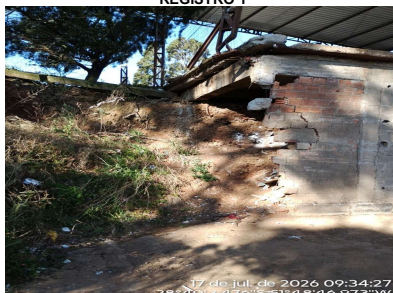
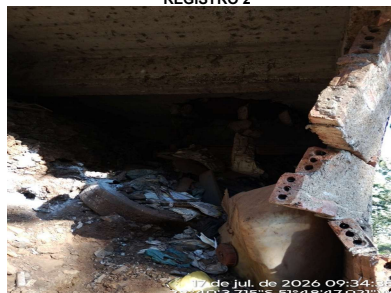
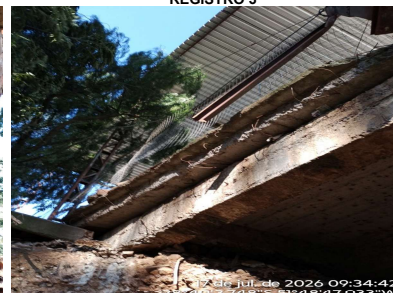
| NC | CÓDIGO DA NC | ATIVIDADE | TRANSBORDO |
|---|---|---|---|
| 9 | - | CONSTATAÇÃO | Resíduos acumulados na parte inferior da estrutura do transbordo, em local cuja estrutura de alvenaria apresenta condições de avaria. |
| GRUPO | PRAZO | NÃO CONFORMIDADE | Acúmulo de resíduos em local inadequado e/ou armazenamento inadequado. |

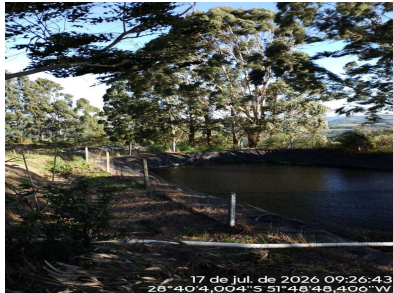
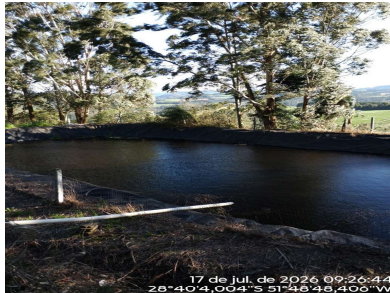
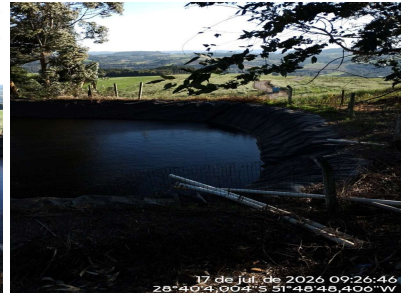
| NC | CÓDIGO DA NC | ATIVIDADE | TRANSBORDO |
|---|---|---|---|
| 10 | - | CONSTATAÇÃO | A área da lagoa de tratamento de efluente da unidade não possui evidência de sinalização de segurança. |
| GRUPO | PRAZO | NÃO CONFORMIDADE | Não proporcionar a segurança das edificações e dos operadores |
| - | 365 dias | OBSERVAÇÃO | NR 01 e NR 26 |

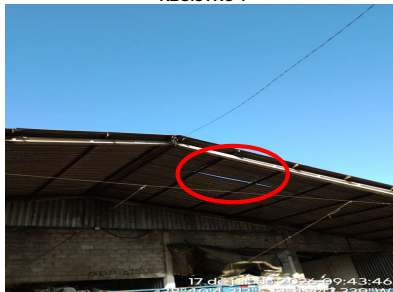
REGISTRO 1

| NC | CÓDIGO DA NC | ATIVIDADE | Reciclagem ADEVA |
|---|---|---|---|
| 11 | 3.18 | CONSTATAÇÃO | Teto do galpão do transbordo com avarias. |
| GRUPO | PRAZO | NÃO CONFORMIDADE | Falta de manutenção e conservação na unidade. |

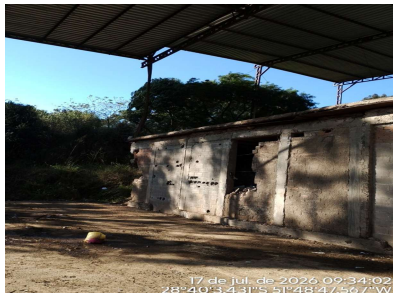
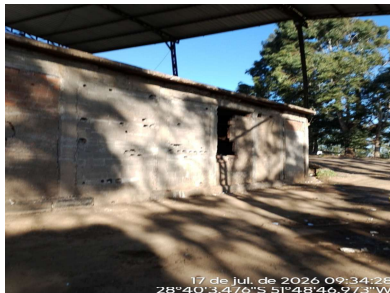
| NC | CÓDIGO DA NC | ATIVIDADE | Reciclagem ADEVA |
|---|---|---|---|
| 12 | 3.18 | CONSTATAÇÃO | Ausência de piso impermeável no local onde a carreta fica para carregamento. |
| GRUPO | PRAZO | NÃO CONFORMIDADE | Ausência de piso impermeável na unidade. |

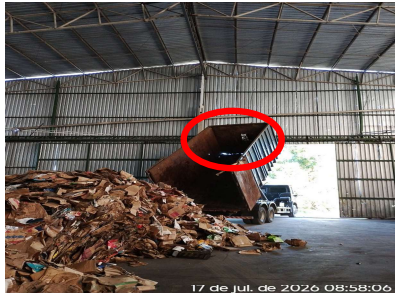
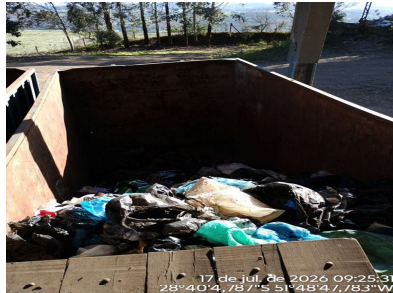
| NC | CÓDIGO DA NC | ATIVIDADE | Reciclagem SERRANA e Reciclagem ADEVA |
|---|---|---|---|
| 13 | 3.18 | CONSTATAÇÃO | Caçamba dos caminhões utilizados para o transporte dos resíduos com corrosão, o que pode ocasionar a queda de resíduos na via. |
| GRUPO | PRAZO | NÃO CONFORMIDADE | Falta de manutenção e conservação. |

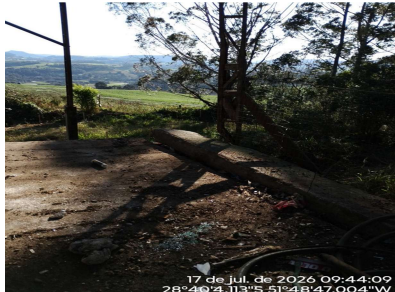
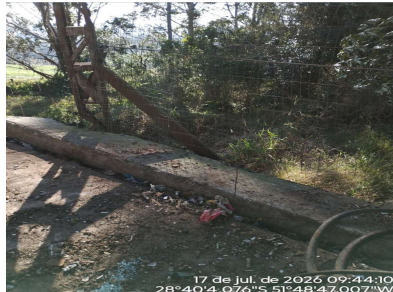
| NC | CÓDIGO DA NC | ATIVIDADE | Reciclagem ADEVA |
|---|---|---|---|
| 14 | 3.18 | CONSTATAÇÃO | Constatou-se que a proteção lateral do local que vem sendo utilizado como transbordo está quebrada. |
| GRUPO | PRAZO | NÃO CONFORMIDADE | Falta de manutenção e conservação. |
