## RELATÓRIO TÉCNICO DE FISCALIZAÇÃO N. 2117/2026 - RTF

### Fiscalização regular das condições do sistema de manejo de resíduos sólidos urbanos do município de Nova Roma do Sul/RS.

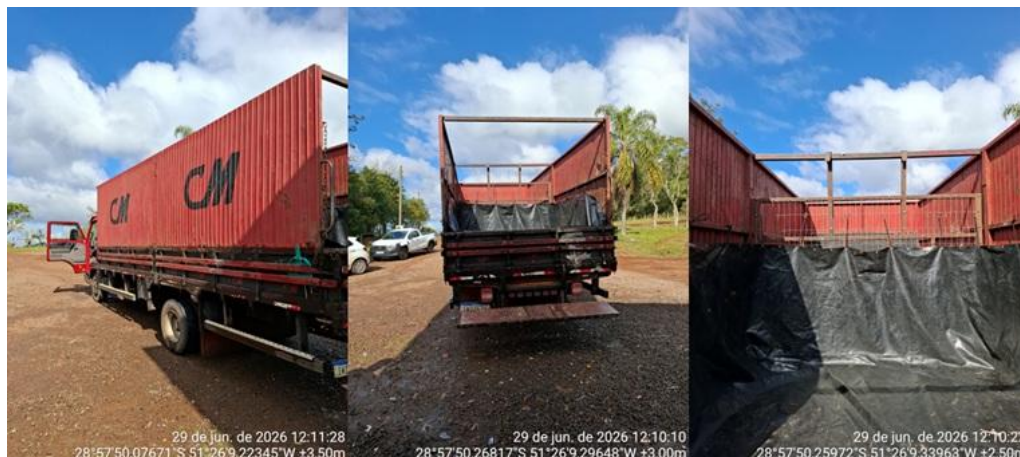
**Figura 2: Caminhões utilizados na coleta de RSU no município de Nova Roma do Sul.**

Durante a fiscalização, identificou-se o veículo empregado no recolhimento dos resíduos (Figura 2). Constatou-se a continuidade do uso de um caminhão do tipo baú equipado com plataforma traseira para apoio dos operadores — configuração vedada pela Norma Regulamentadora nº 38 (NR 38). Vigente desde 2024, a NR 38 estabelece requisitos e medidas preventivas para proteger a saúde e a segurança dos trabalhadores na limpeza urbana e no manejo de resíduos sólidos. Em especial, o item 38.6 especifica os critérios de segurança a serem adotados na coleta de RSU. Diante disso, recomenda-se que os novos contratos celebrados pelo município exijam o cumprimento integral dessa diretriz normativa.

O caminhão utilizado passou por adaptações para ser utilizado tanto na coleta seletiva quanto na comum. Há uma tela que faz a divisão entre os dois compartimentos. Estes são isolados a fim de

evitar contaminação do resíduo reciclável com o da coleta comum. Outro ponto a ser destacado é a ausência de compartimento para contenção de chorume, foi instalado um sistema adaptado com uma lona, a qual fica no espaço destinado aos resíduos comuns. Esta é a após cada roteiro de coleta, na chegada da unidade de transbordo.

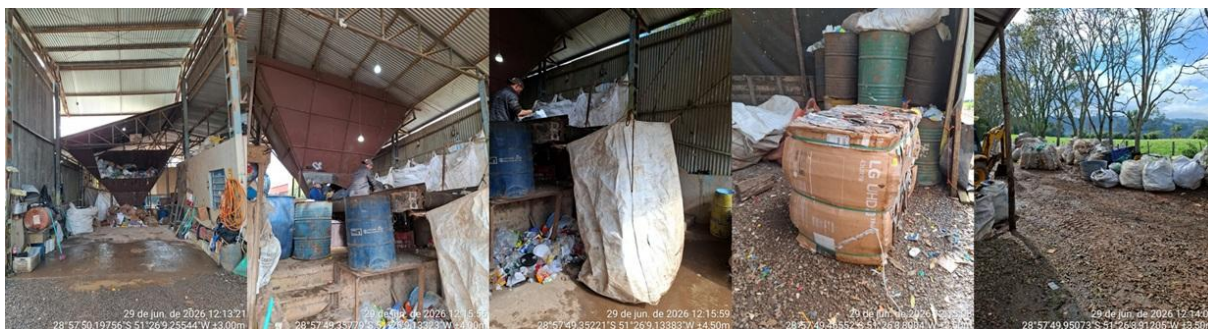
**Figura 3: Área de triagem do município de Nova Roma do Sul**

Quanto à infraestrutura física, a unidade dispõe de setor de recebimento de resíduos, funil, esteira de triagem, sistemas de prensagem e enfardamento, bem como áreas para estocagem de fardos e acondicionamento dos rejeitos em bags (Figura 3). Todavia, constatou-se o descumprimento de condicionantes operacionais previstas na Licença de Operação (LO), notadamente pela ausência de fardamento dos materiais e pelo armazenamento do reciclável triado em local descoberto, assim como verificado na fiscalização do ano anterior.

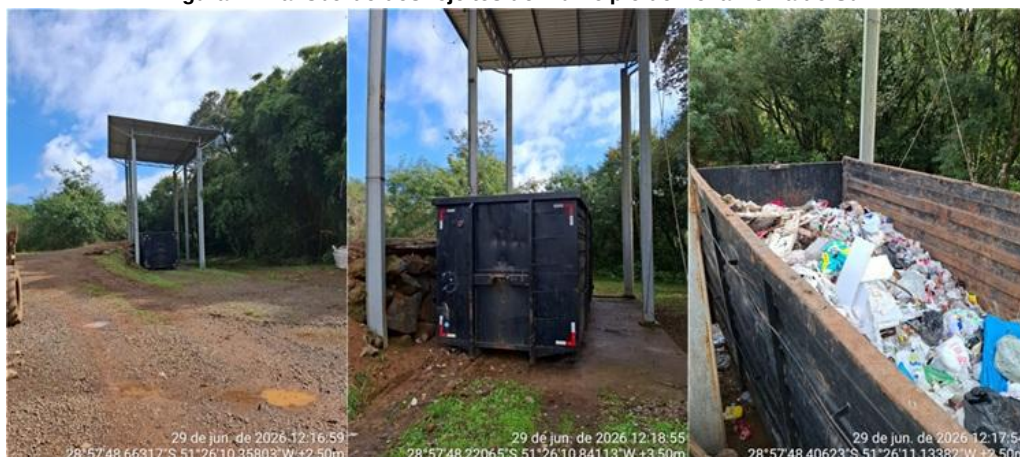
**Figura 4: Transbordo dos rejeitos do município de Nova Roma do Sul.**

O rejeito da triagem, bem como o material oriundo da coleta comum, é enviado para a unidade de transbordo. O local é coberto e conta com plataforma para a descarga e movimentação do rejeito, permitindo a alimentação da caçamba que armazena o resíduo a ser encaminhado para a destinação. Na Figura 4 é possível visualizar unidade de transbordo

Destaca-se que a norma da ANA NR 7/2024 em seu Art. 28 dispõe que cabe ao prestador de serviço identificar e registrar todas as cargas de resíduos recebidas nas unidades de transbordo com informações sobre sua origem, composição, dia e hora de entrada e respectivo peso registrado em balança.

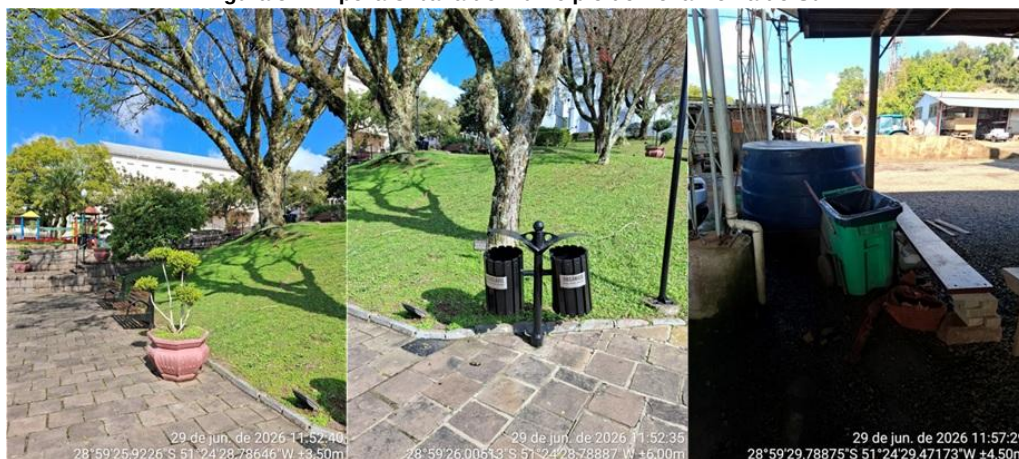
Figura 5: Limpeza Urbana do município de Nova Roma do Sul

Não foi possível acompanhar das atividades limpeza urbana, pois já havia sido concluído o roteiro previsto para o dia. A Figura 5 apresenta o registro fotográfico da praça e de um lutocar utilizado na atividade de varrição.

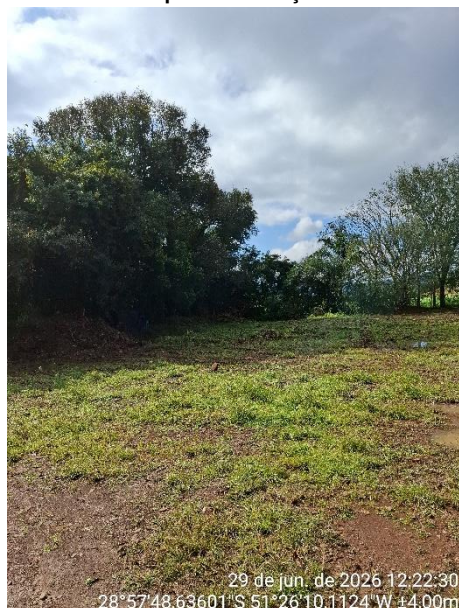
**Figura 6: Área utilizada para destinação de resíduos de poda.**

A disposição de resíduos de poda no município de Nova Roma do Sul ocorre em área ajunta à área da triagem/transbordo (Figura 6). A unidade não possui identificação, além de não possuir licenciamento ambiental vigente. A coleta dos resíduos de poda é de responsabilidade da Secretaria de Obras e Viação, que executa o serviço de acordo com a necessidade dos usuários.

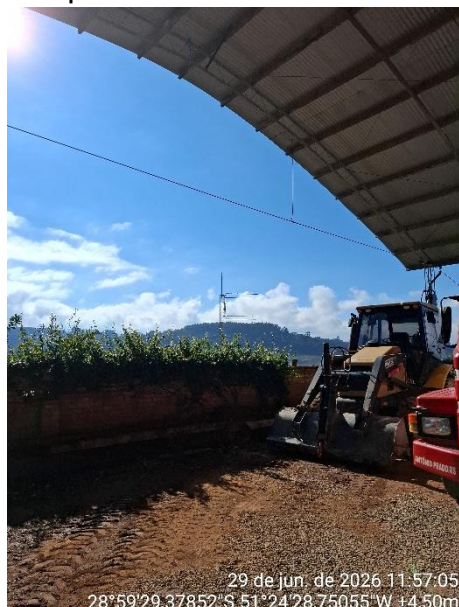
**Figura 7: Local para acondicionamento de resíduos eletrônicos.**

O município de Nova Roma do Sul realiza campanhas semestrais para o recolhimento de Resíduos Eletrônicos. Orientam-se os geradores a disporem os materiais no local indicado pela Administração Municipal exclusivamente nos períodos de campanha. Na data da fiscalização, contudo, observou-se o local utilizado para recolhimento dos resíduos eletrônicos em área da Secretaria de Obras (Figura 7). A empresa Ambi realiza a coleta e destinação final seguindo cronograma de campanhas de coleta.

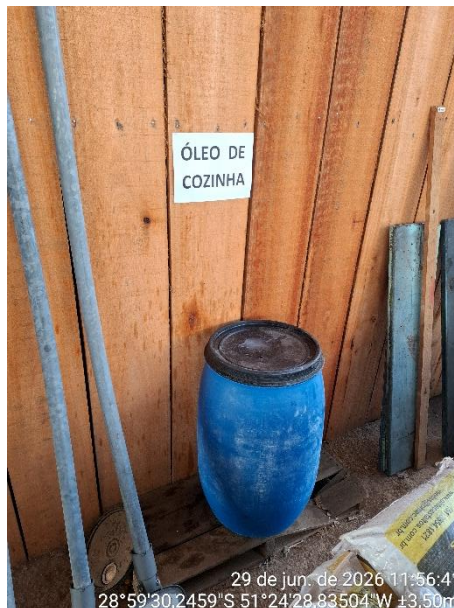
**Figura 8: Ponto de recolhimento de óleo de cozinha usado.**

Paralelamente, identificou-se a disponibilização de um recipiente (tonel), também junto à Secretaria de Obras para a recepção de Óleo de Cozinha Usado (Figura 8). Recomenda-se ao titular do serviço a adequação da sinalização e identificação visual do Ponto de Entrega Voluntária (PEV) e do reservatório. Os volumes arrecadados são posteriormente encaminhados à destinação final via empresa parceira.

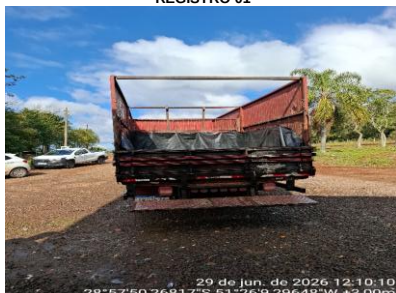
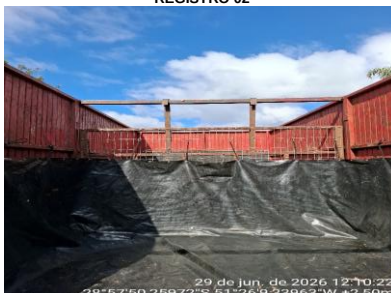
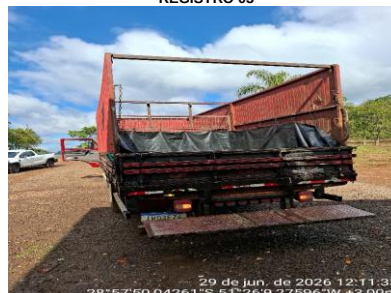
| NC | CÓDIGO DA NC | ATIVIDADE | Coleta (Empresa C&M) |
|---|---|---|---|
| 2 | 1.17 | CONSTATAÇÃO | Caminhão utilizado na coleta não possui calha coletora de chorume, propiciando vazamento do líquido na via. Foi instalada uma lona para contenção do chorume gerado, porém sem instalação de calha ou outro dispositivo com vedação. |
| GRUPO | PRAZO | NÃO CONFORMIDADE | Ausência de recipiente para chorume devidamente vedado nos veículos coletores |

| NC | CÓDIGO DA NC | ATIVIDADE | Coleta (Empresa C&M) |
|---|---|---|---|
| - | 365 dias | OBSERVAÇÃO | Transferida da NC-05 do TNC 490/2025. |

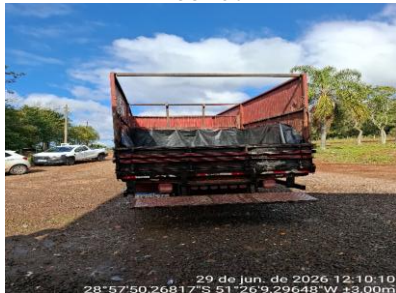
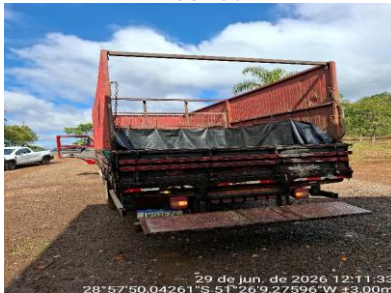
| NC | CÓDIGO DA NC | ATIVIDADE | Coleta (Empresa C&M) |
|---|---|---|---|
| 3 | 1.10 | CONSTATAÇÃO | Foi constatado que o veículo utilizado na coleta possui a plataforma operacional para transporte dos operadores, estando em desacordo com a NR-38. |
| GRUPO | PRAZO | NÃO CONFORMIDADE | A plataforma operacional somente pode ser utilizada em veículos coletores compactadores. |

| NC | CÓDIGO DA NC | ATIVIDADE | Coleta (Empresa C&M) |
|---|---|---|---|
| - | 365 dias | OBSERVAÇÃO | Transferida da NC-02 do TNC 490/2025. |

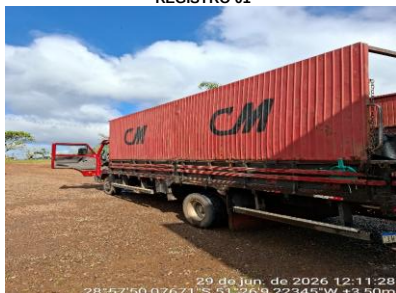
REGISTRO 01

| NC | CÓDIGO DA NC | ATIVIDADE | Coleta (Empresa C&M) |
|---|---|---|---|
| 4 | 1.12 | CONSTATAÇÃO | O veículo coletor não possui identificação da empresa e telefones para contato. |
| GRUPO | PRAZO | NÃO CONFORMIDADE | Ausência de identificação no caminhão coletor |

| NC | CÓDIGO DA NC | ATIVIDADE | Coleta (Empresa C&M) |
|---|---|---|---|
| - | 365 dias | OBSERVAÇÃO | Transferida da NC-04 do TNC 490/2025. |

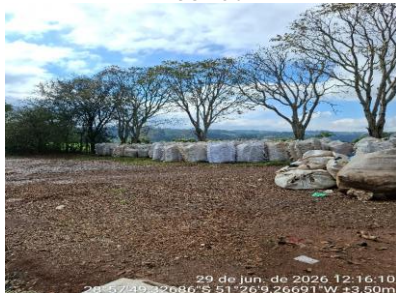
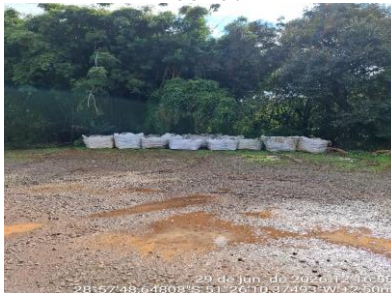
| NC | CÓDIGO DA NC | ATIVIDADE | Triagem (Empresa C&M) |
|---|---|---|---|
| 6 | 2.17 | CONSTATAÇÃO | Foi constatado que os resíduos triados não estão sendo enfardados, conforme estabelecido na LO e no contrato. |
| GRUPO | PRAZO | NÃO CONFORMIDADE | Descumprimento de especificações técnicas. |

| NC | CÓDIGO DA NC | ATIVIDADE | Triagem (Empresa C&M) |
|---|---|---|---|
| - | 365 dias | OBSERVAÇÃO | Transferida da NC-10 do TNC 490/2025. |

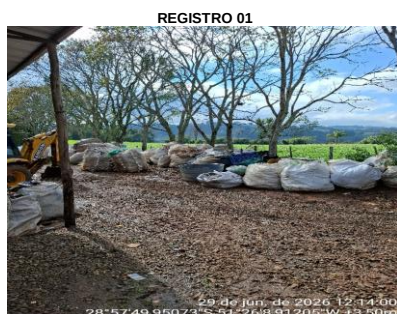
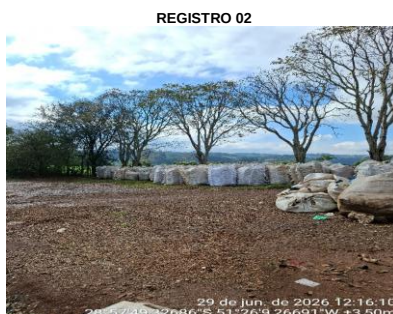
| NC | CÓDIGO DA NC | ATIVIDADE | Triagem (Empresa C&M) |
|---|---|---|---|
| 9 | 2.7 | CONSTATAÇÃO | Resíduos reciclados estão dispostos em local sem cobertura. Ainda, verificou-se acúmulo de água, que propicia a proliferação de vetores, em diversos pontos. |
| GRUPO | PRAZO | NÃO CONFORMIDADE | Acondicionamento inadequado de resíduos. |

| NC | CÓDIGO DA NC | ATIVIDADE | Triagem (Empresa C&M) |
|---|---|---|---|
| - | 365 dias | OBSERVAÇÃO | Transferida da NC-03 do TNC 490/2025. |

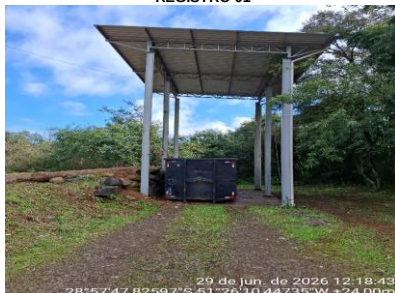
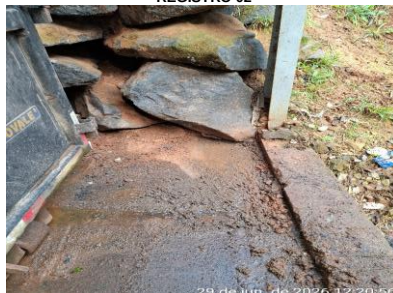
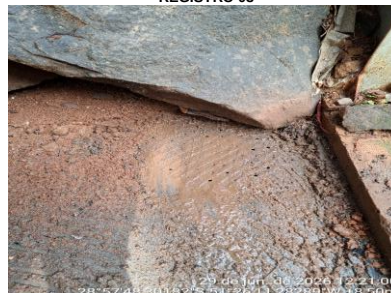
| NC | CÓDIGO DA NC | ATIVIDADE | Transbordo (Empresa C&M) |
|---|---|---|---|
| 12 | 3.14 | CONSTATAÇÃO | Foi constatado que o sistema de drenagem existente para o chorume ser direcionado para a caixa de acúmulo estava obstruído. |
| GRUPO | PRAZO | NÃO CONFORMIDADE | Falta de conservação e manutenção preventiva da unidade |

| NC | CÓDIGO DA NC | ATIVIDADE | Transbordo (Empresa C&M) |
|---|---|---|---|
| - | 365 dias | OBSERVAÇÃO | Transferida da NC-8 do TNC 490/2025. |

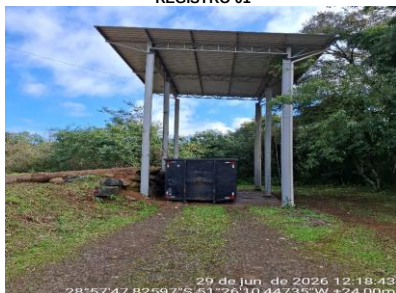
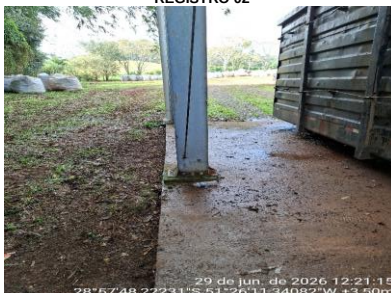
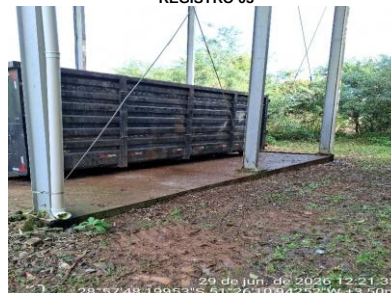
| NC | CÓDIGO DA NC | ATIVIDADE | Transbordo (Empresa C&M) |
|---|---|---|---|
| 13 | 3.14 | CONSTATAÇÃO | Ausência de contenção lateral para chorume na plataforma de transbordo. |
| GRUPO | PRAZO | NÃO CONFORMIDADE | Sistema de drenagem de chorume incompleto |

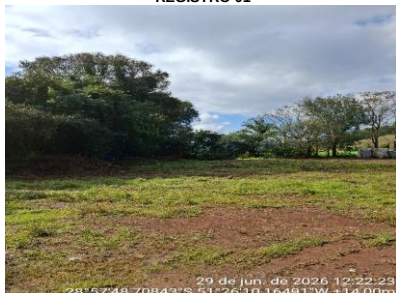
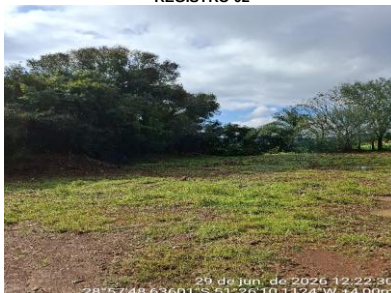
| NC | CÓDIGO DA NC | ATIVIDADE | Área de Destinação de Podas (Titular) |
|---|---|---|---|
| 15 | 11.1 | CONSTATAÇÃO | A unidade de depósito de poda não está devidamente identificada |
| GRUPO | PRAZO | NÃO CONFORMIDADE | Unidade sem identificação |
