## RELATÓRIO TÉCNICO DE FISCALIZAÇÃO N. 2143/2025 - RTF

### Fiscalização regular das condições do sistema de manejo de resíduos sólidos urbanos do município de Colorado/RS.

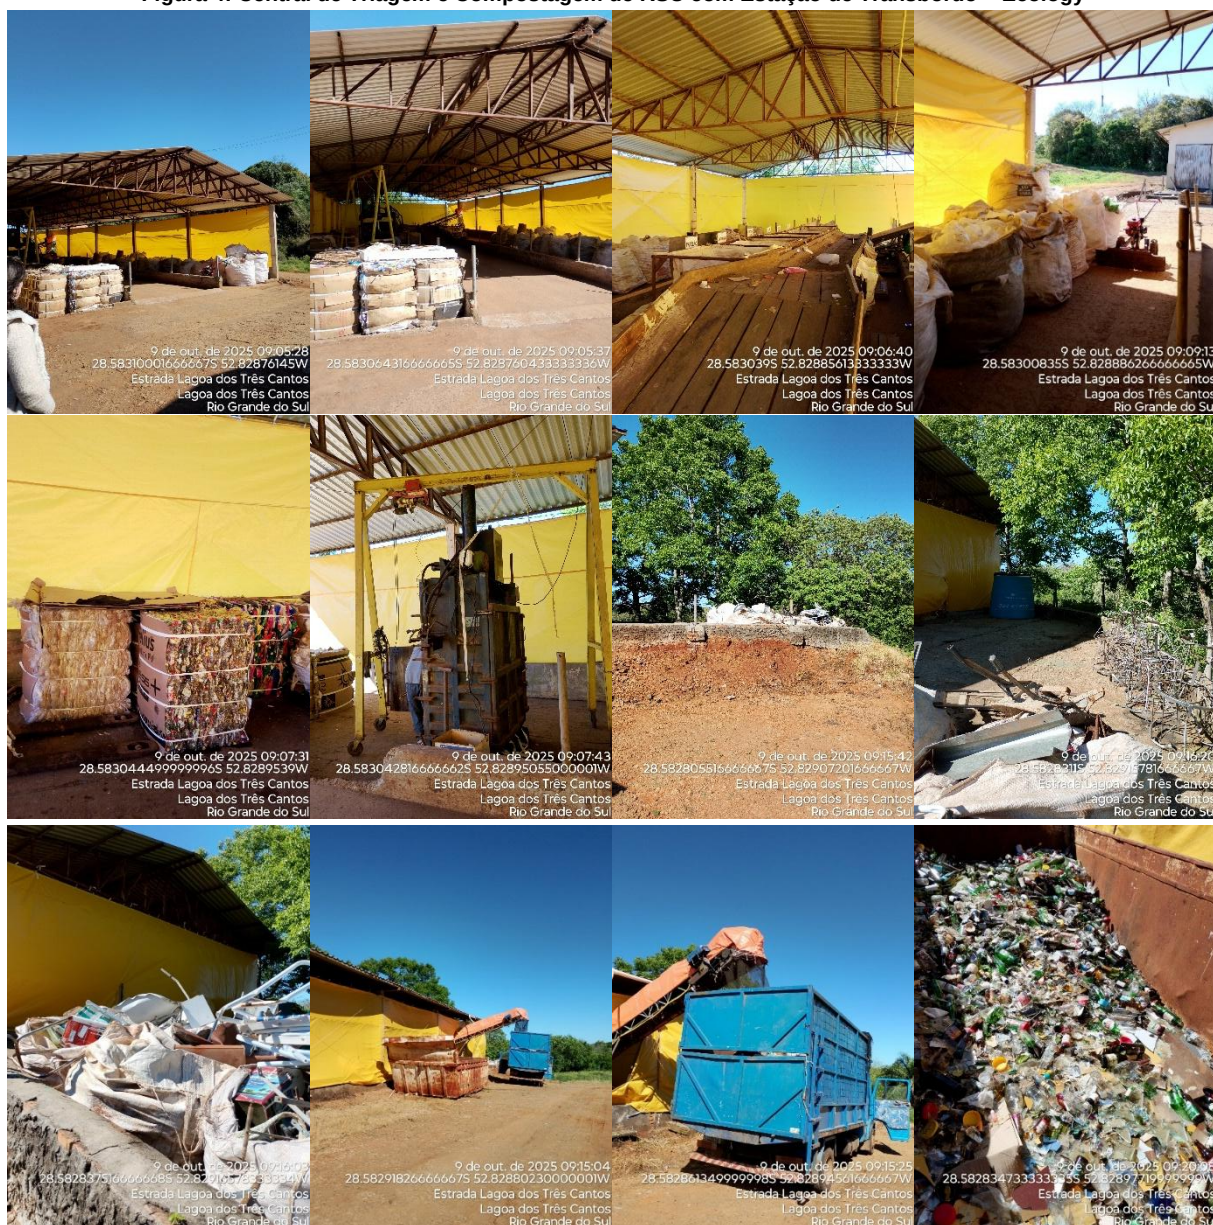
**Figura 4: Central de Triagem e Compostagem de RSU com Estação de Transbordo – Ecology**

A Figura 4 traz imagens do local, onde se percebe que o ambiente é limpo e organizado, possuindo cobertura e piso impermeável. Ao final da mesa de segregação há uma esteira mecanizada, que direciona os rejeitos até a caçamba de um caminhão. O caminhão/caçamba dos rejeitos fica em área sem cobertura. A central de triagem/transbordo não possui balança.

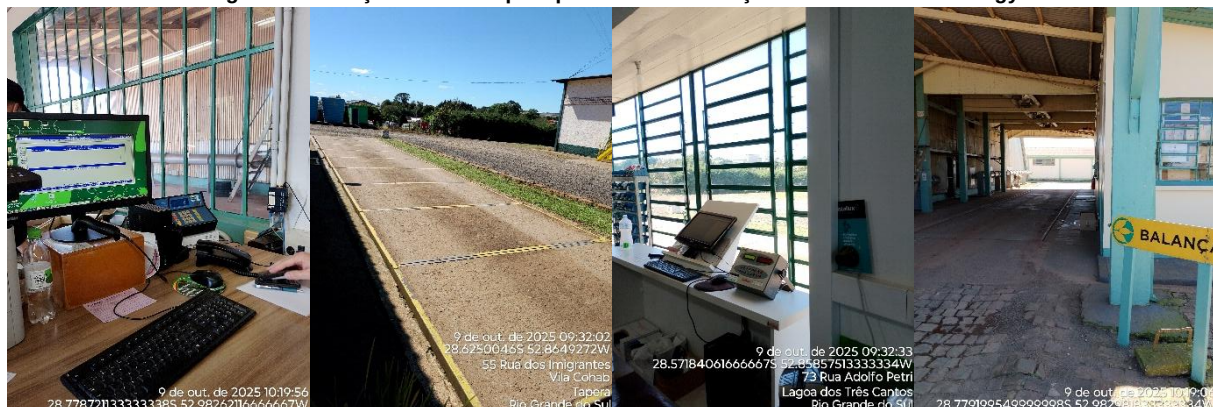
**Figura 5: Balanças utilizadas pelo prestador de serviços Novo Mundo – Ecology**

Salienta-se que, conforme Norma de Referência n. 07 da ANA de 2024, o prestador de serviço deve identificar e registrar todas as cargas de resíduos recebidas nas unidades de transbordo com informações sobre sua origem, composição, dia e hora de entrada e respectivo peso registrado em balança. O prestador faz uso de balanças em municípios próximos à central de triagem, em empresas de grãos dos municípios de Lagoa dos Três Cantos e Alto Alegre (Figura 5).

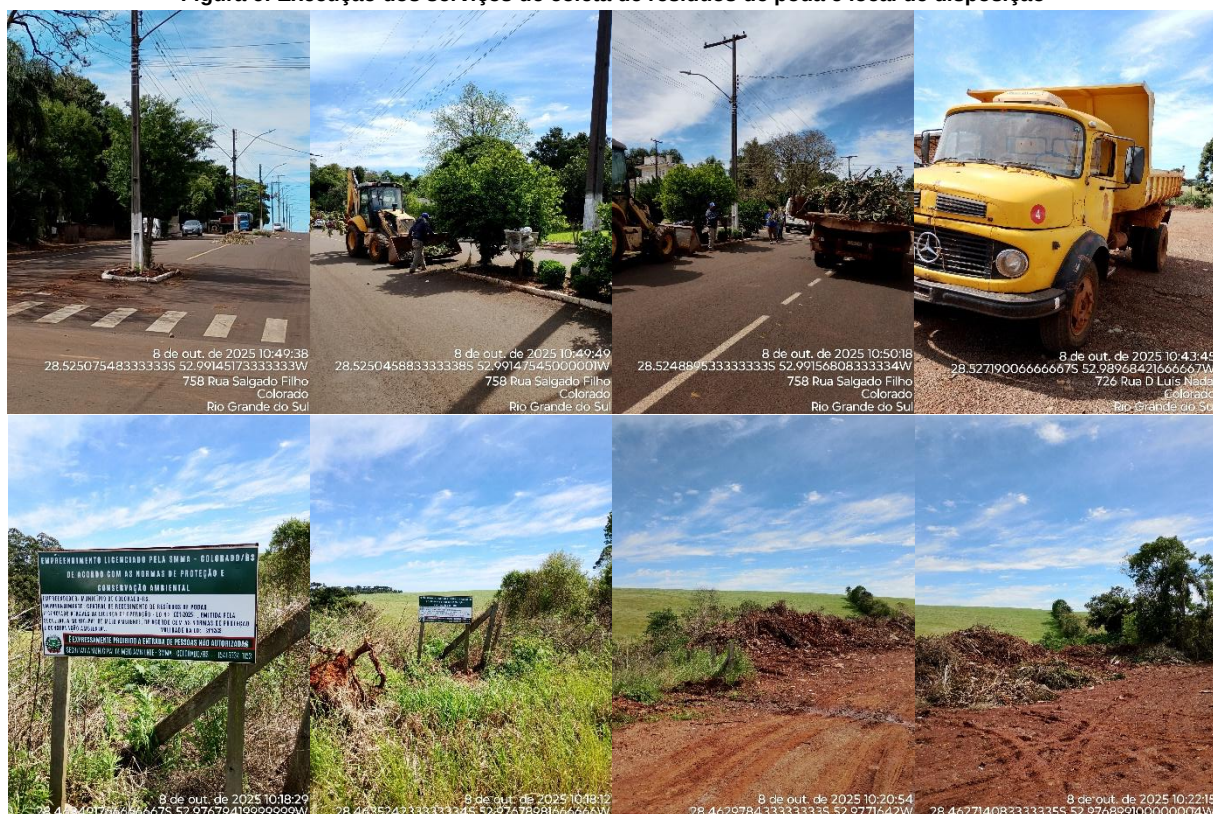
**Figura 6: Execução dos serviços de coleta de resíduos de poda e local de disposição**

A disposição final dos resíduos é realizada em área do interior, que possui licença de operação municipal vigente (LO n. 001/2025), que autoriza o recebimento de 2 toneladas de resíduos de poda e resíduos de jardinagem por dia. Os usuários costumam deixar os resíduos de poda no canteiro central das ruas ou nas calçadas e os funcionários da Secretaria de Obras passaram com a máquina e caminhão recolhendo os mesmos. Após o recolhimento os resíduos são dispostos na central de poda (Figura 6). O titular estima que sejam recolhidas de 4 a 5 cargas por dia de resíduos de poda. Os mesmos não são pesados e são direcionados diretamente para a central de podas.

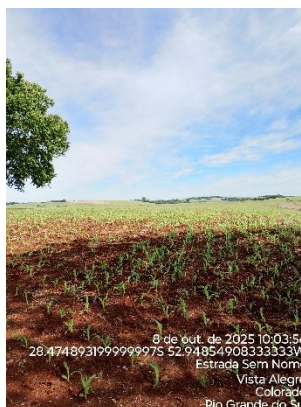
Figura 9: Área em monitoramento ambiental

Colorado possui uma área onde foram dispostos RSU (Figura 9). O local já possui um termo de encerramento (TEENCE n. 4/2024) emitido pela FEPAM, que mediante investigação ambiental, havia alteração na qualidade do solo pela presença de RSU, os quais não se encontram mais presentes e tampouco existe contaminação no solo. Sendo assim, a área está liberada para o uso futuro pretendido.

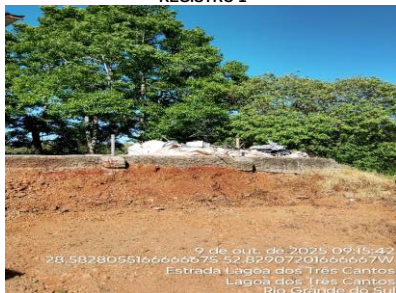
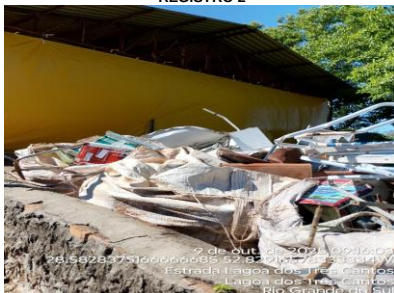
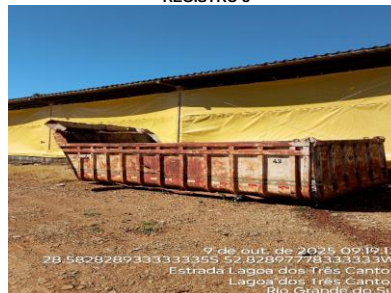
| NC | CÓDIGO DA NC | ATIVIDADE | Triagem (Prestador de Serviços - Ecology) |
|---|---|---|---|
| 2 | 2.7 | <b>CONSTATAÇÃO</b> | Constatou-se a presença de materiais ferrosos e vidros em área sem cobertura, o que pode acarretar acúmulo de água e consequente proliferação de vetores. |

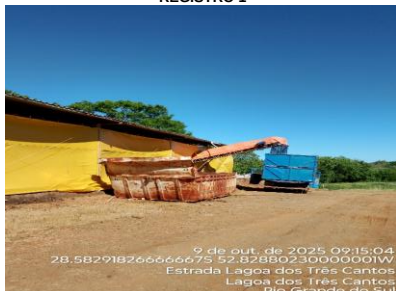
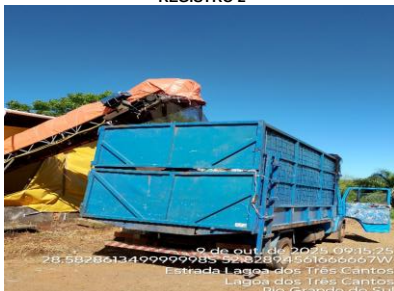
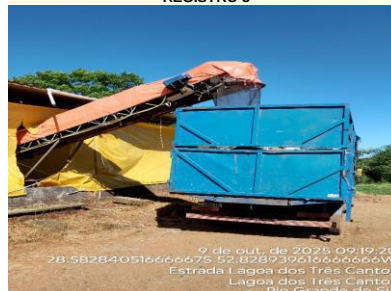
| NC | CÓDIGO | ATIVIDADE | Triagem (Prestador de Serviços - Ecology) |
|---|---|---|---|
| 3 | 2.14 | <b>CONSTATAÇÃO</b> | A caçamba de rejeitos não está em local coberto. |

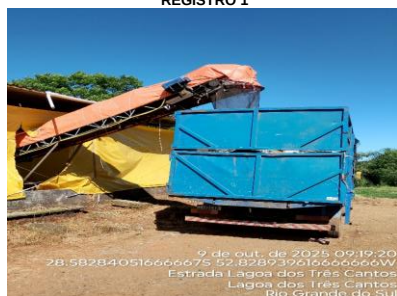
**REGISTRO 1**

| NC | CÓDIGO DA NC | ATIVIDADE | Triagem (Prestador de Serviços - Ecology) |
|---|---|---|---|
| 5 | - | <b>CONSTATAÇÃO</b> | Verificou-se que a caçamba do caminhão utilizado para o transporte dos rejeitos possui uma fresta, o que pode ocasionar derramamento de resíduos na via. |

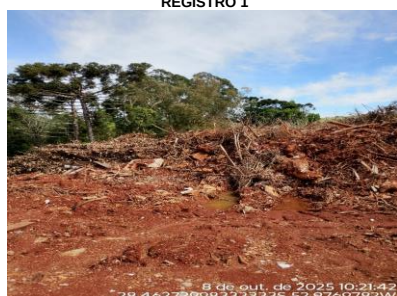
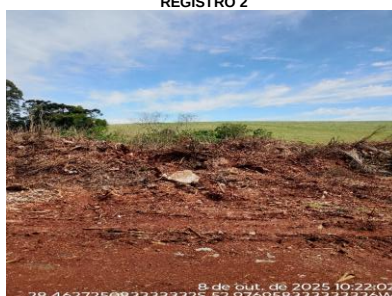
| NC | CÓDIGO | ATIVIDADE | Central de podas (Titular) |
|---|---|---|---|
| 6 | 11.8 | <b>CONSTATAÇÃO</b> | Constatou-se a presença de resíduos da construção civil misturados aos resíduos de poda. |
